# DÍLČÍ SMLOUVA č. 8

Název Rámcové dohody: Oprava zádržných systémů a příslušenství v okr. MO + TP

Název dílčí smlouvy: **Oprava zádržných systémů a příslušenství v okr. TP - DS 8**

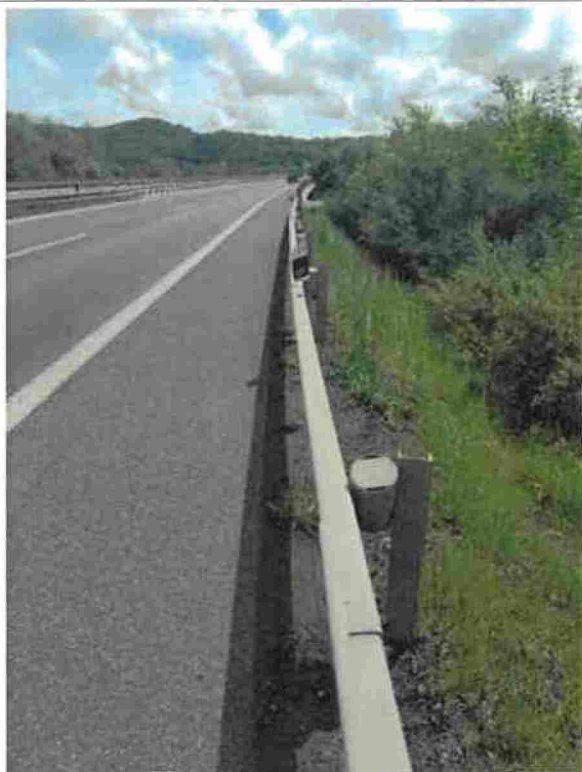
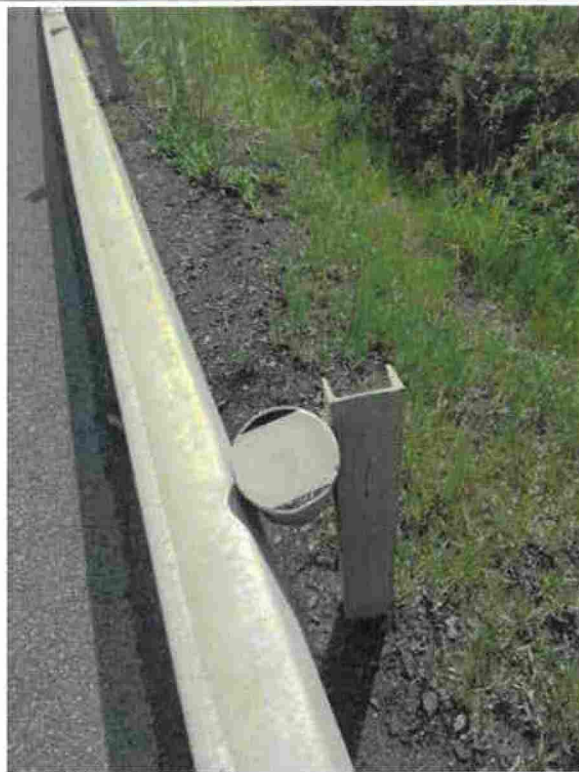
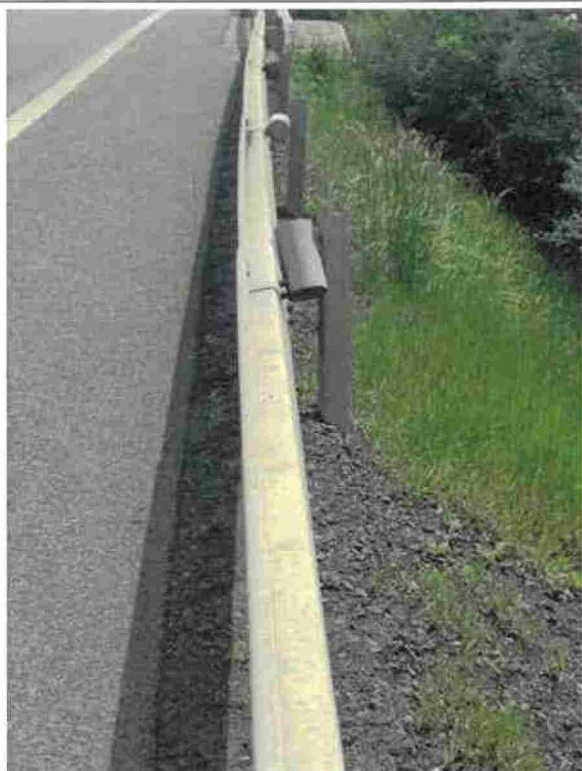
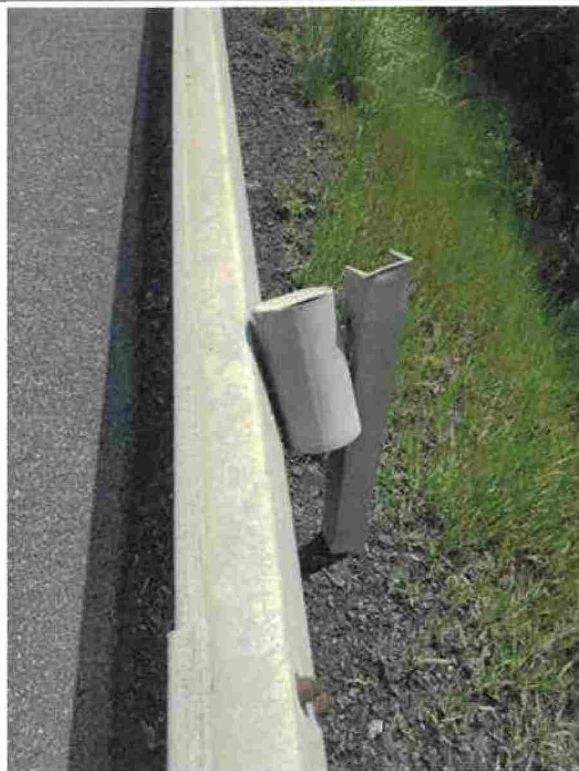
## Detail závady 647362

svodidlo ocelové - poškozené

28 bm

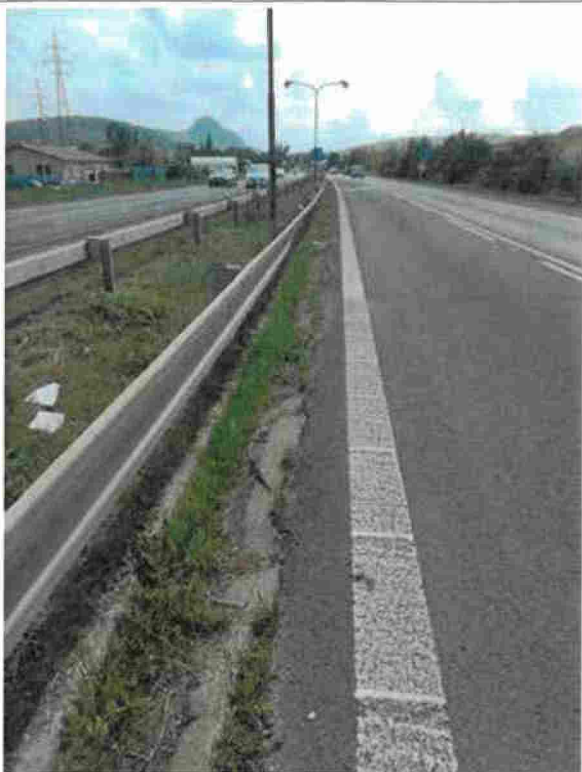
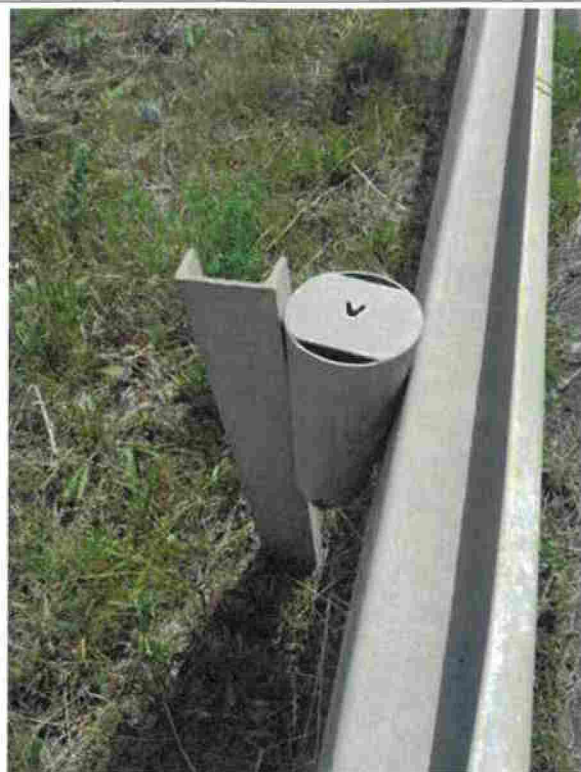
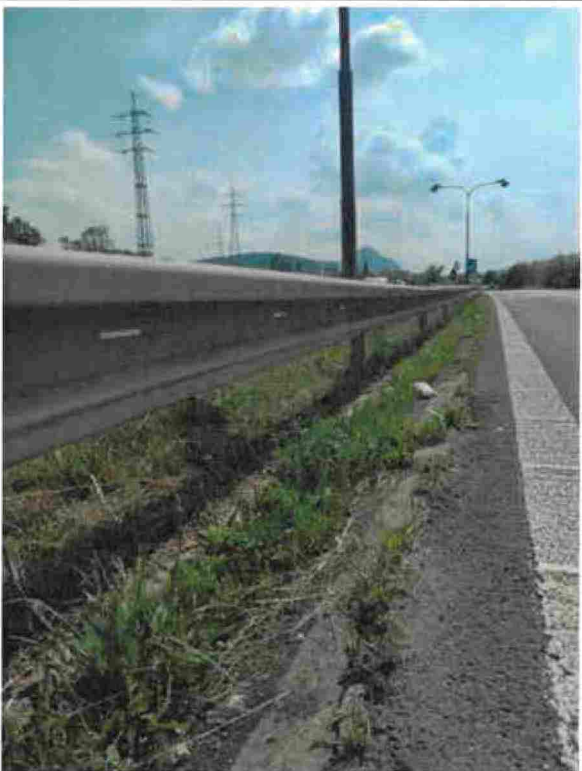
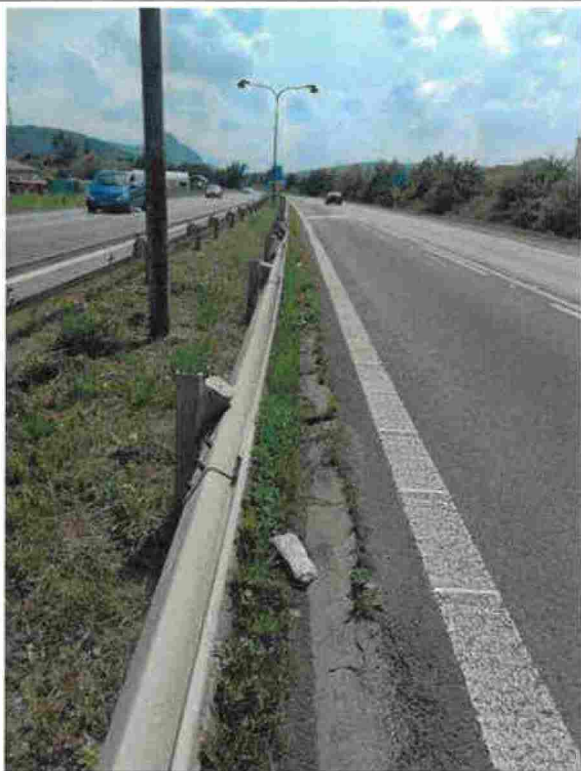
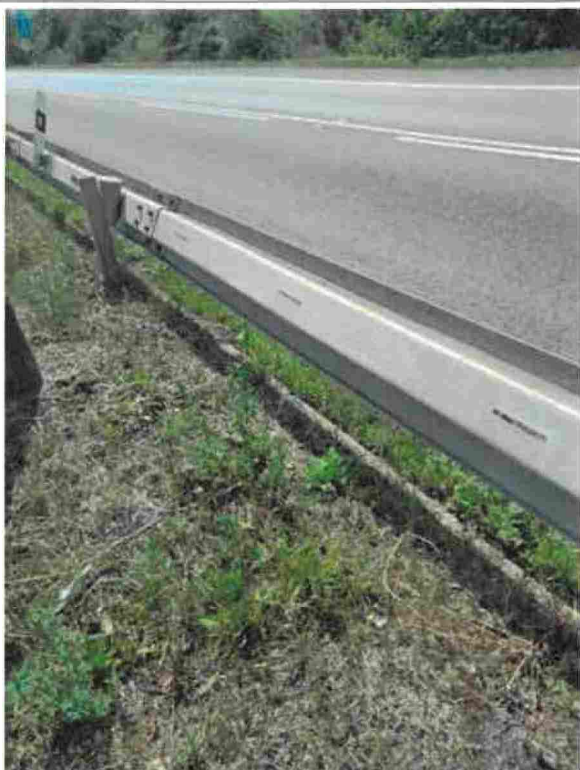
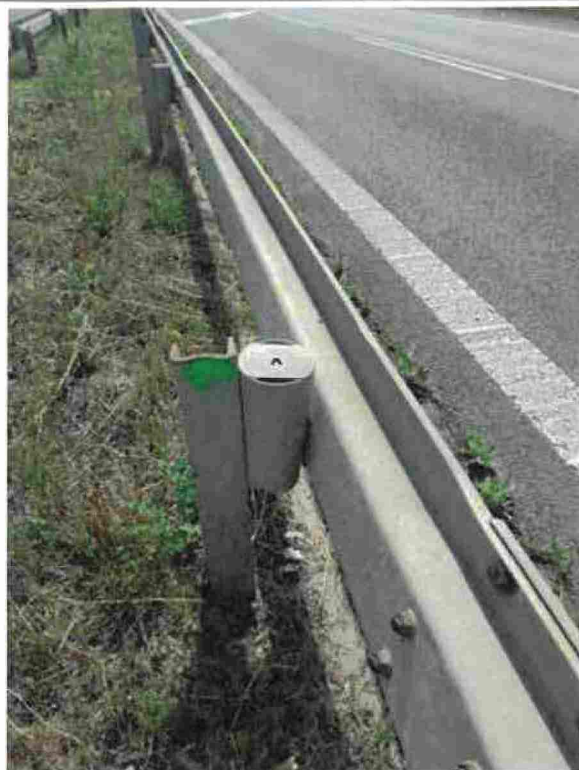
Detail závady 654863

I/13, směr Teplice - Most, st 87,985km, poškozená svodidla, 5ks, 5ks hrnků 2ks sloupků - jednostranná N2

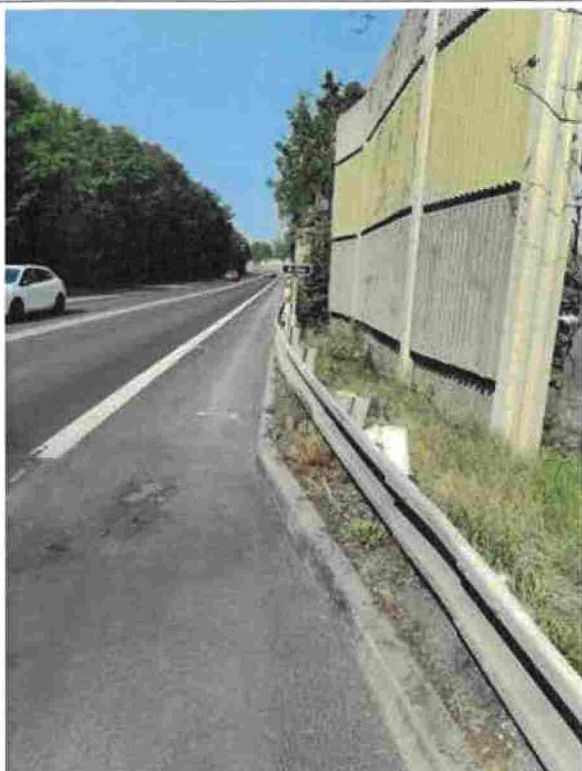
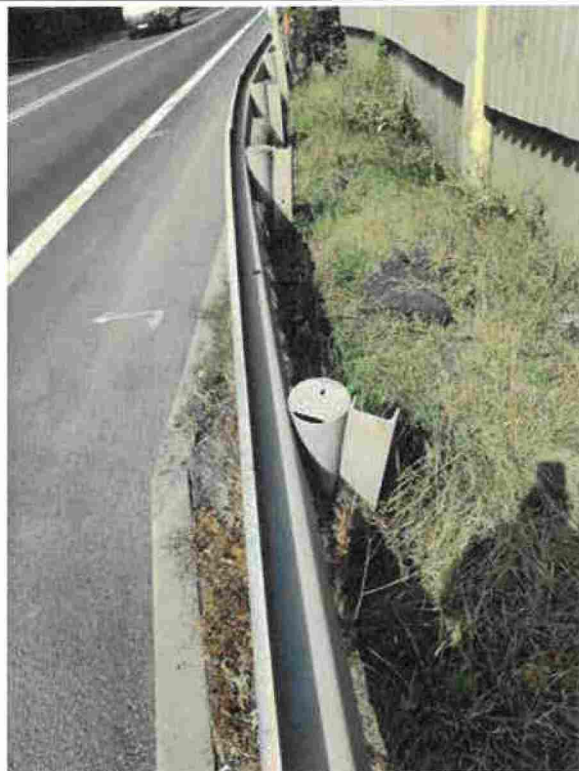
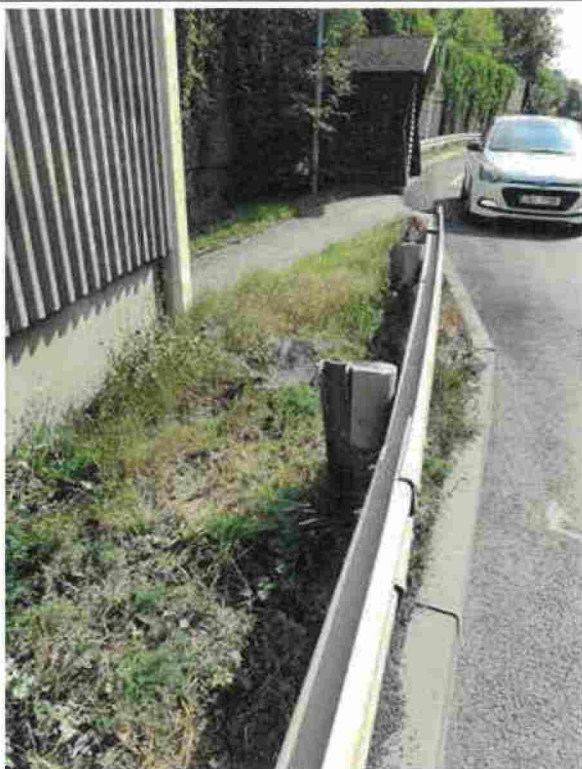
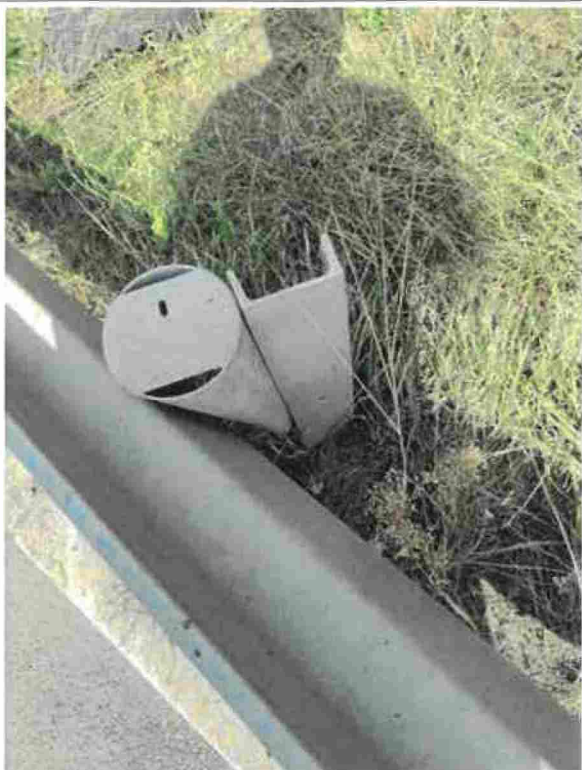
Detail závady 669417

I/8, St. 19,945 km směr ÚL - Teplice, poškozené ocelové svodidlo, 1x pásnice, 2x sloupek a 2x hrnek.

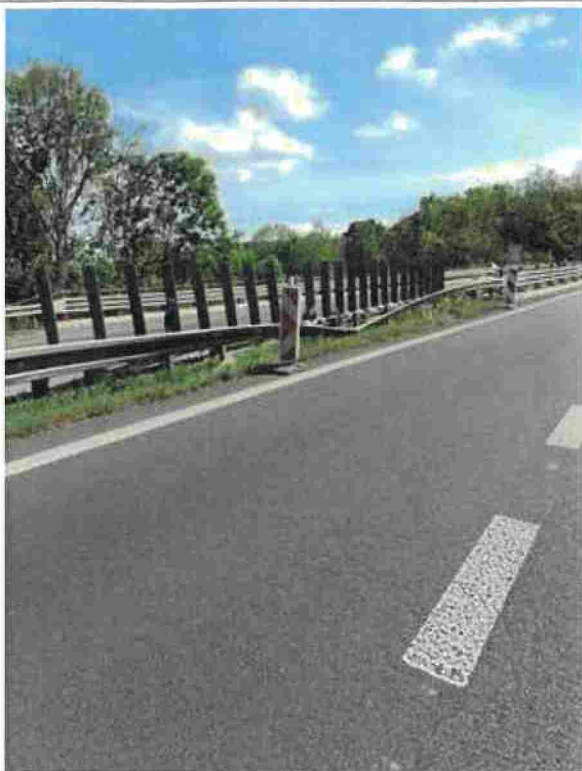
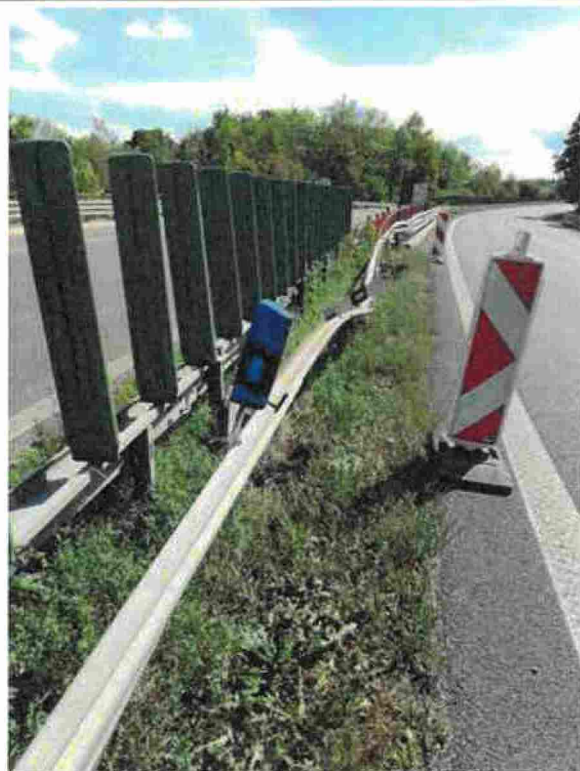
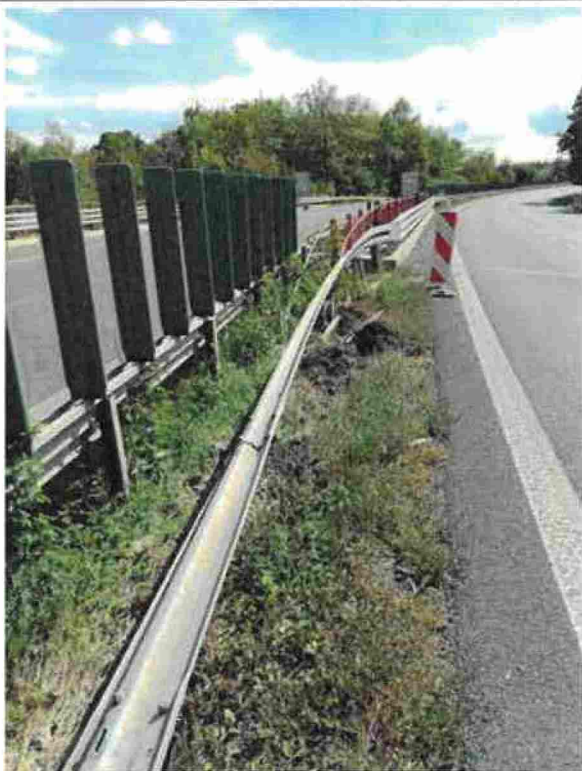
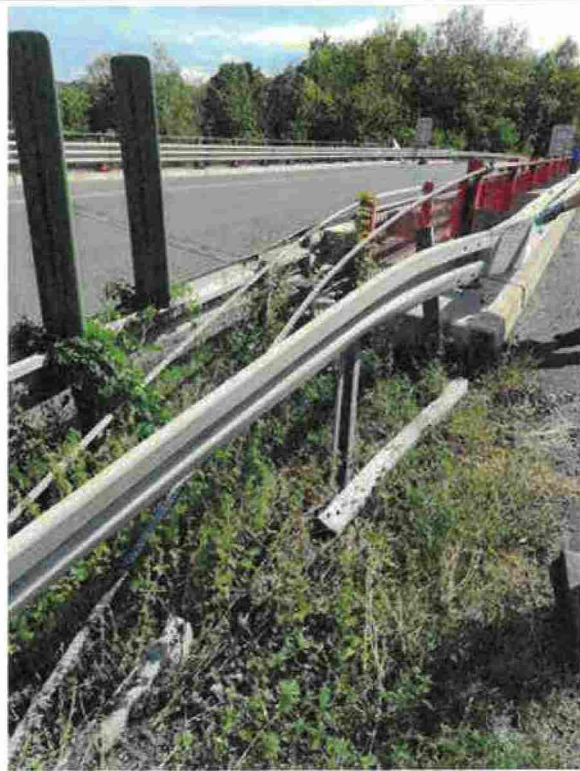
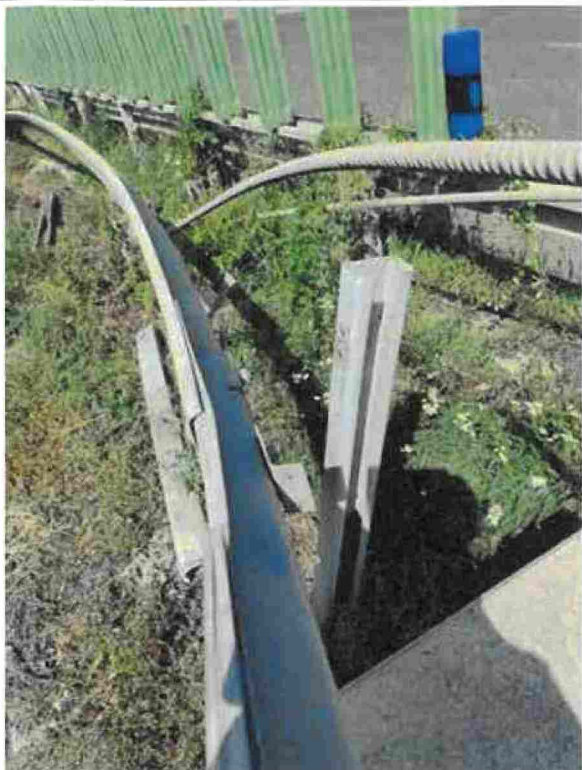
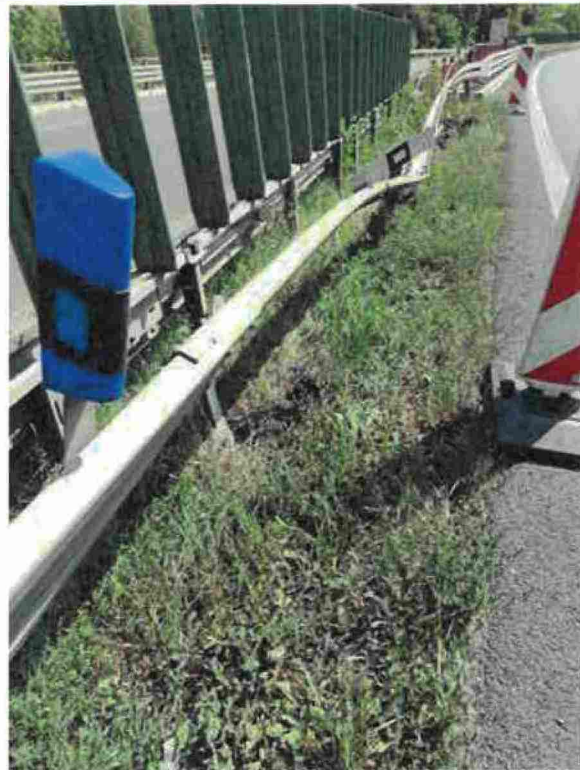
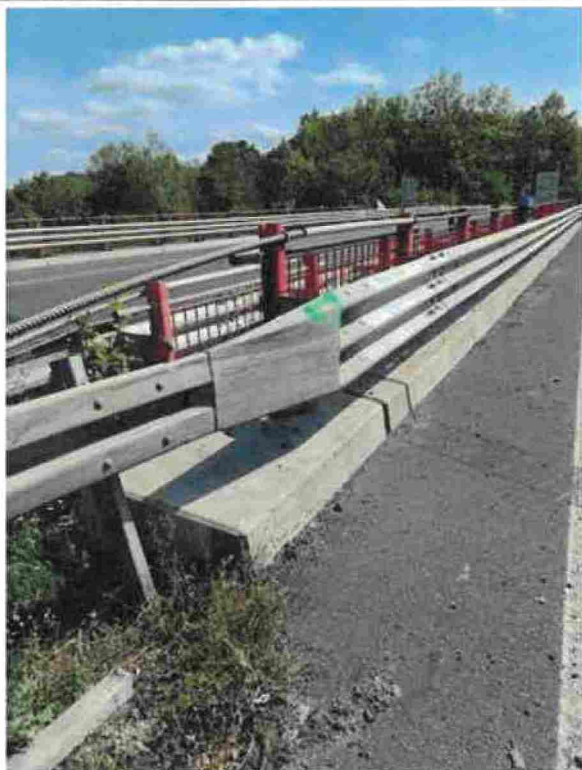
Detail závady 669905

I/8, St. 22.528 km směr Teplice - Bílina, poškozená ocelová svodidla po DN, 5x pásnice + 1ks přechod ze svodidel na zábradelní svodidla, 1x hrnek, 8x sloupek

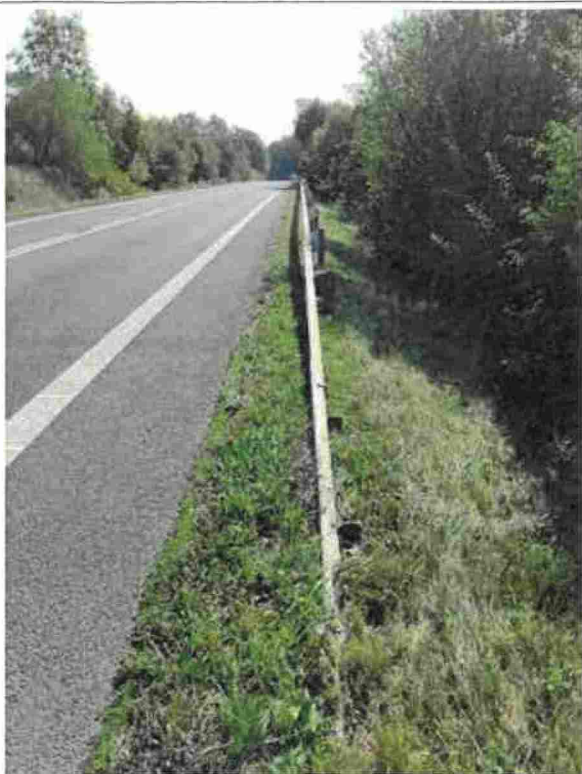
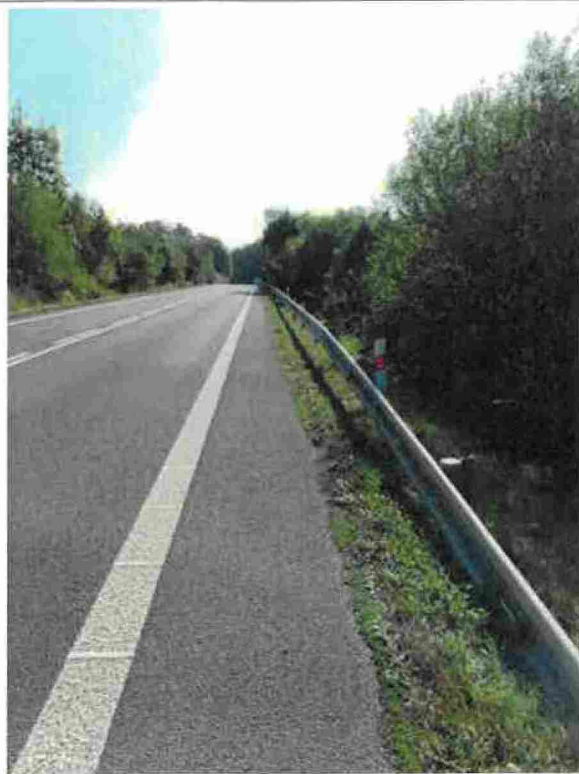
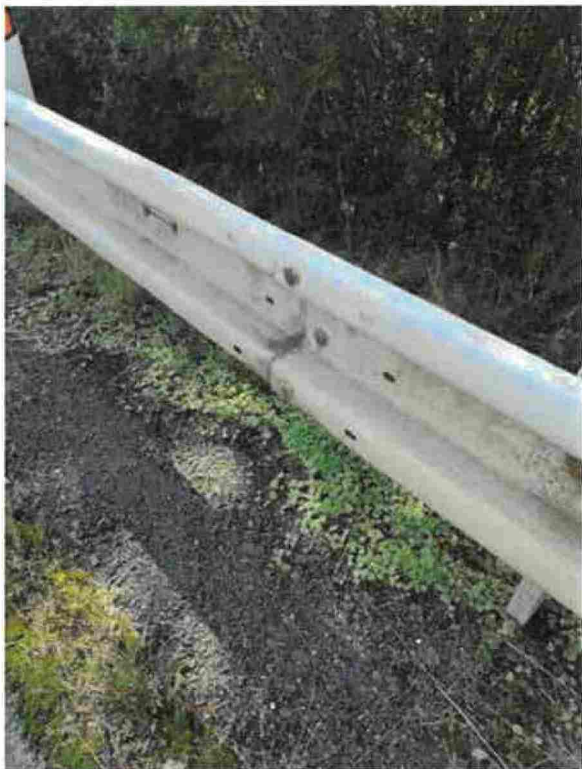
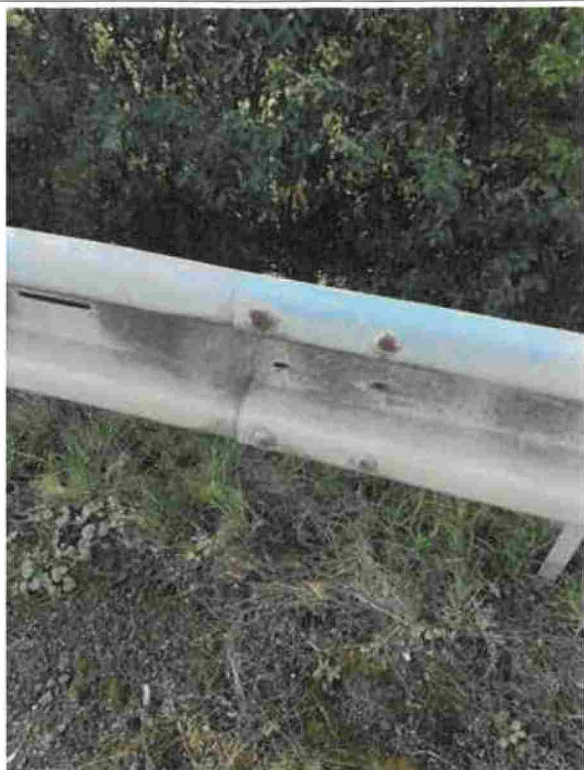
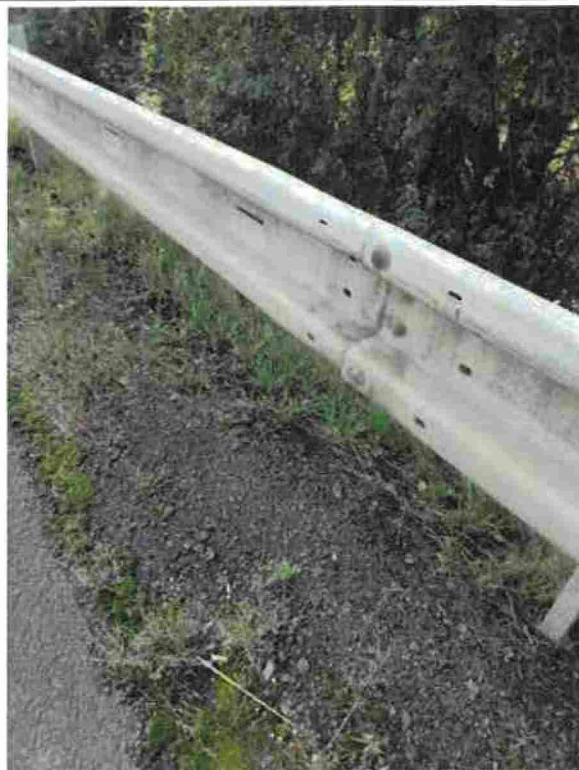
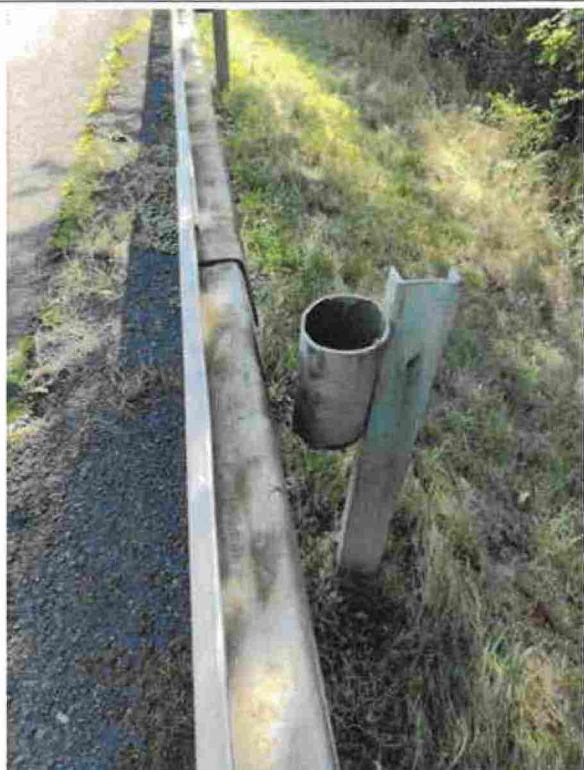
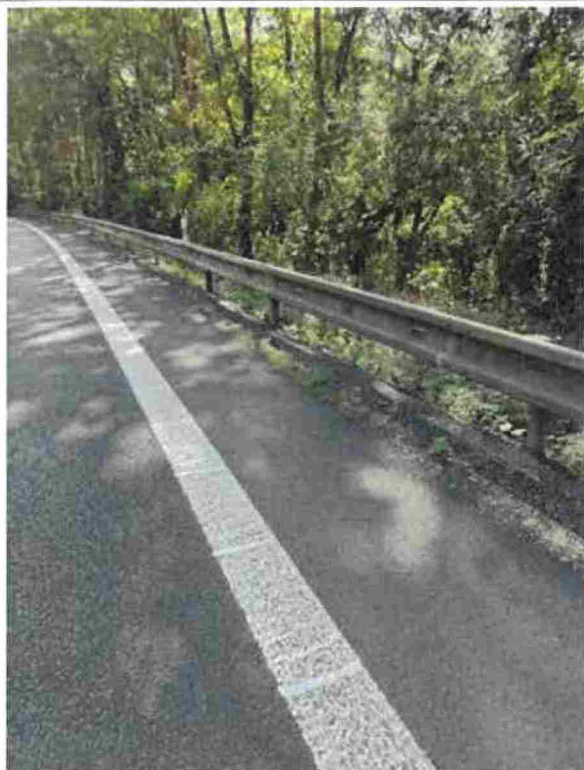
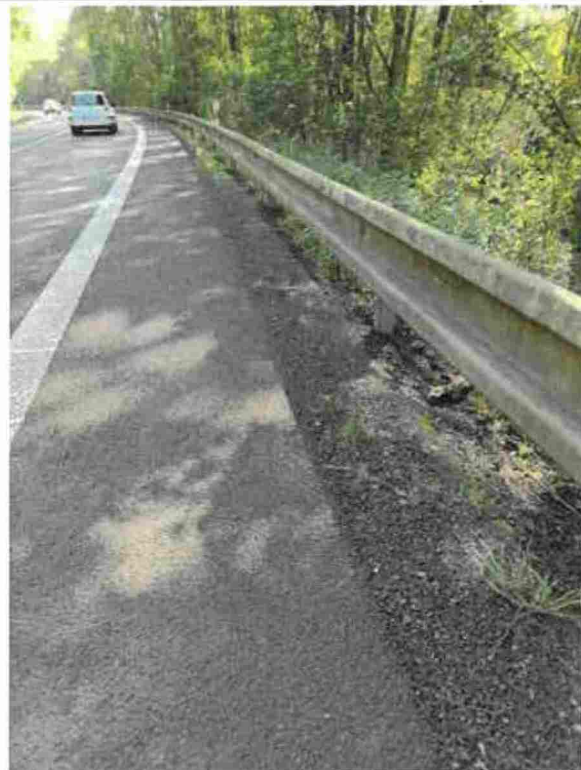
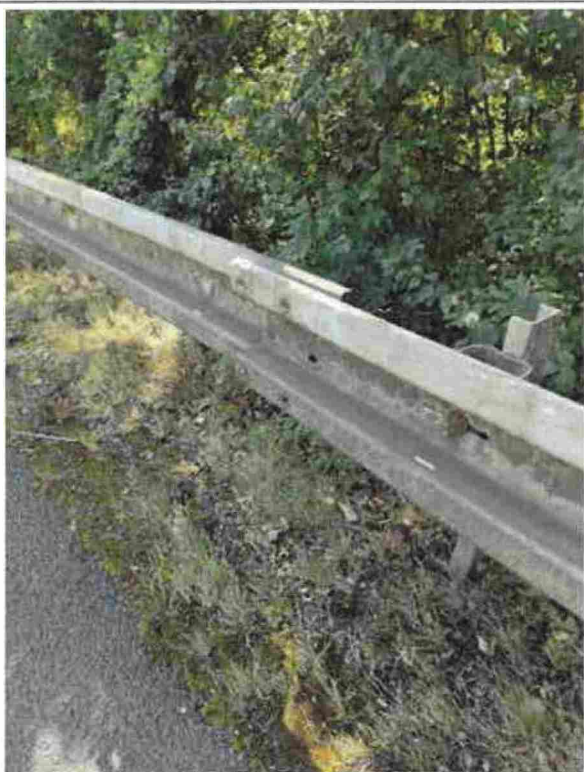
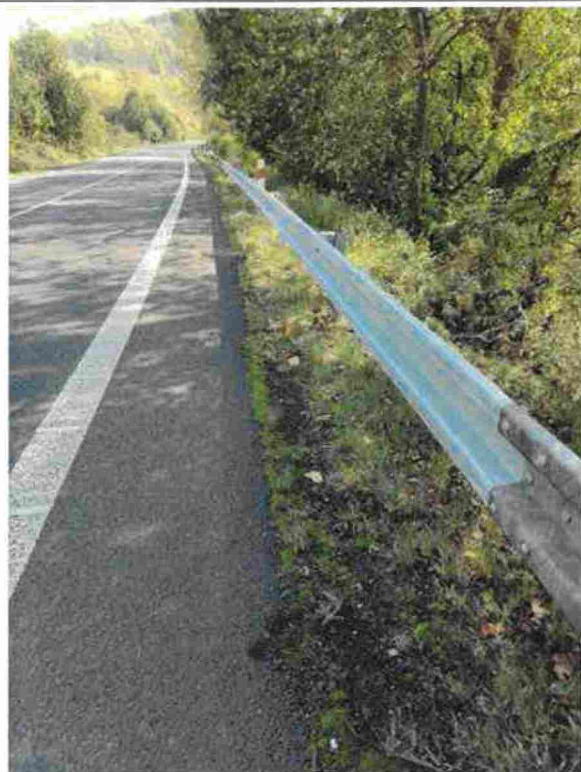
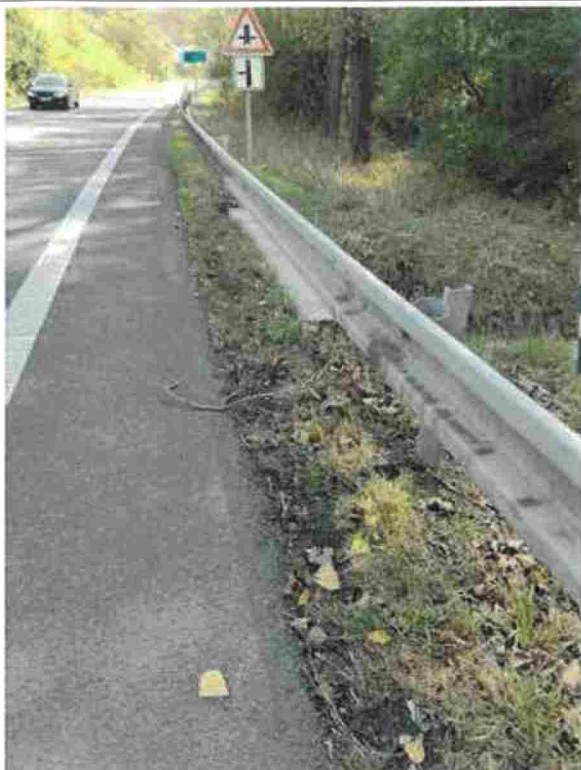
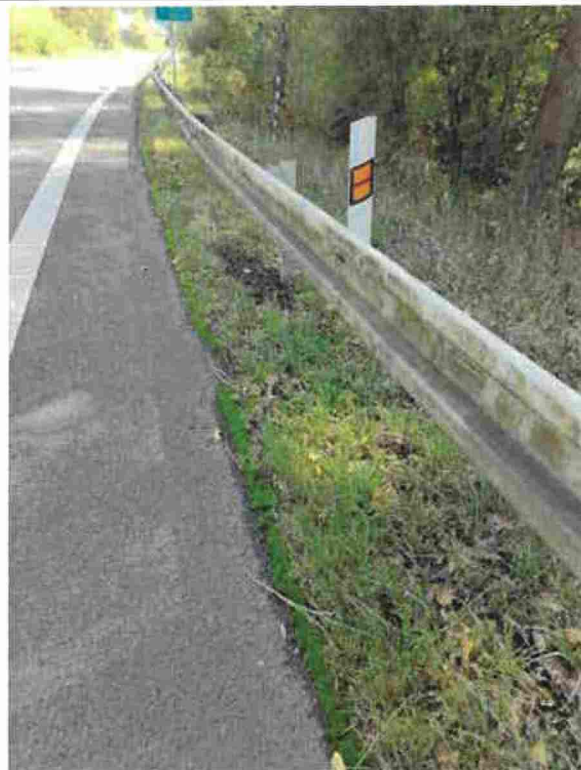
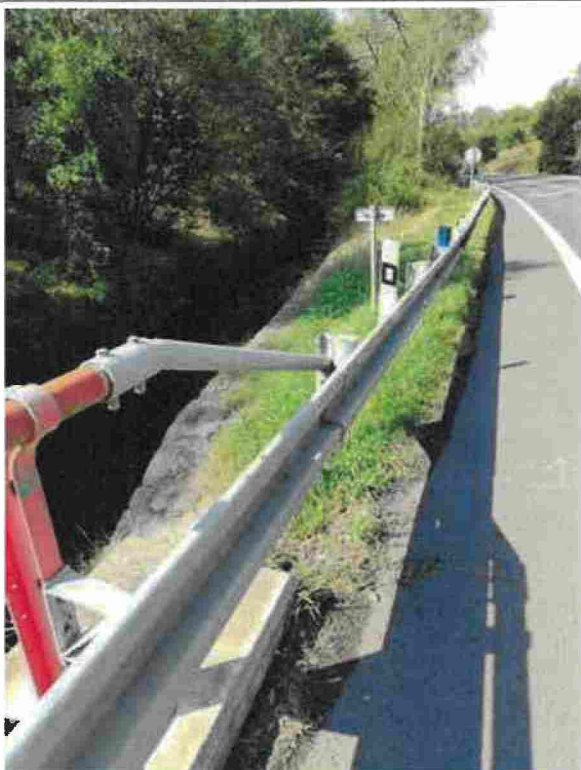
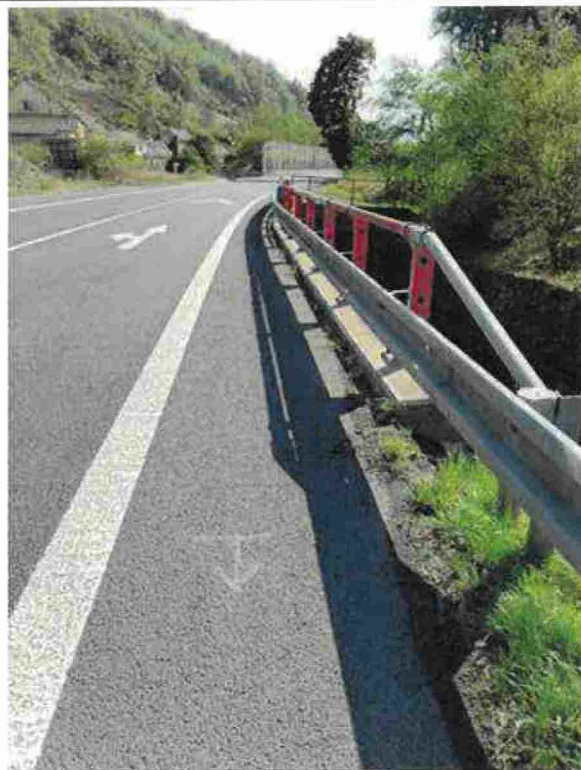
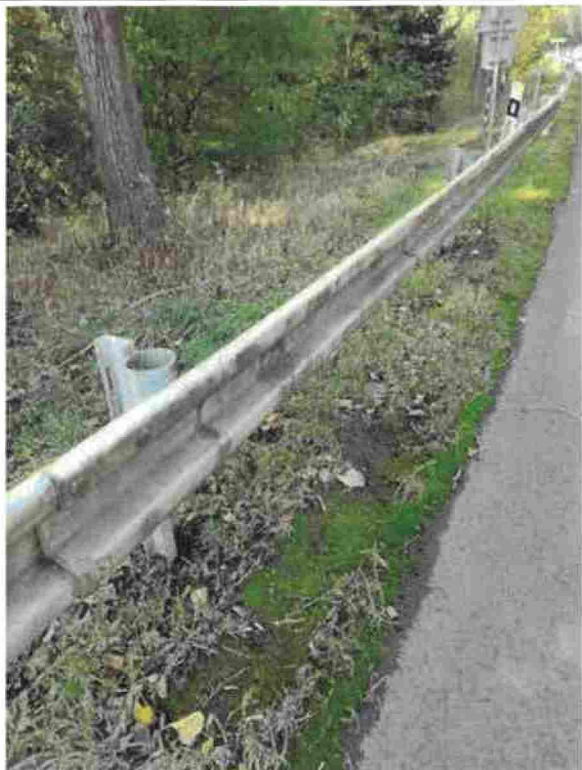
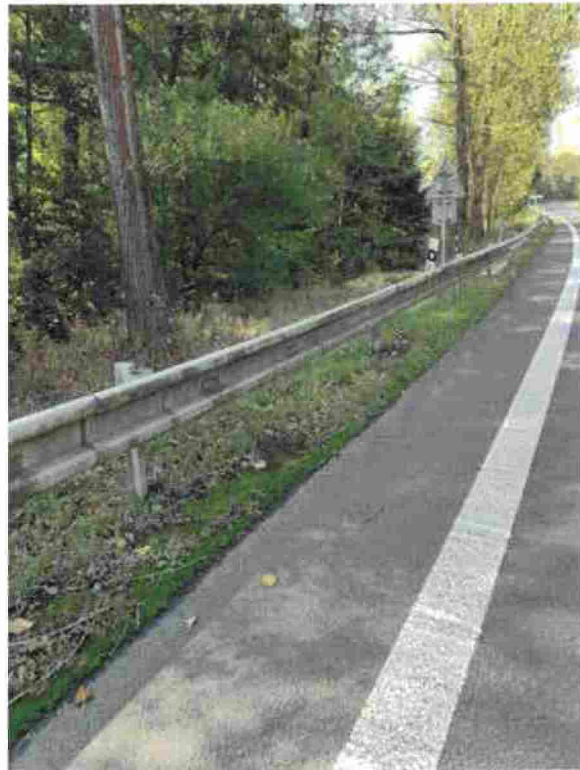
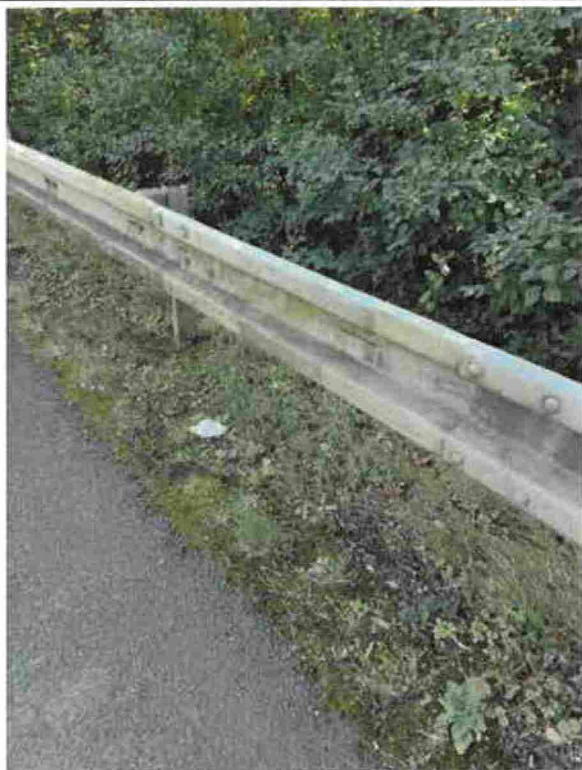
## Detail závady 676819

| Datum | Provedl | Typ | Podtyp | Tech. stav | Stav | Závažnost | Insp. | Posl. proh. | Cena | Zhot. | Příl. |
|---|---|---|---|---|---|---|---|---|---|---|---|
| Popis: I/8, St. 18,959 - 18,278 km, směr Teplice - Velemin, poškozené ocelové svodidlo, zrezivělé, chybí šrouby, sesedlé pod 75 cm, + v úseku je 7 nových pásnic + sloupků (28 m)<br>Poznámka: linie | | | | | | | | | | | |

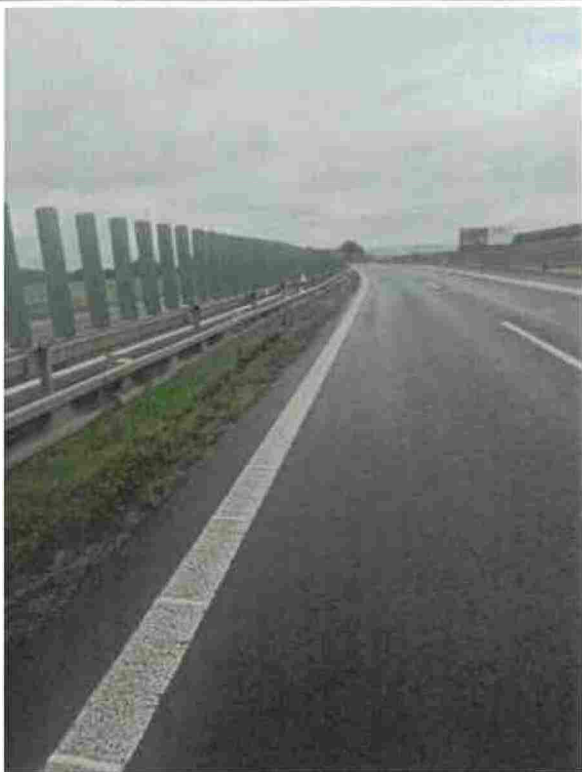
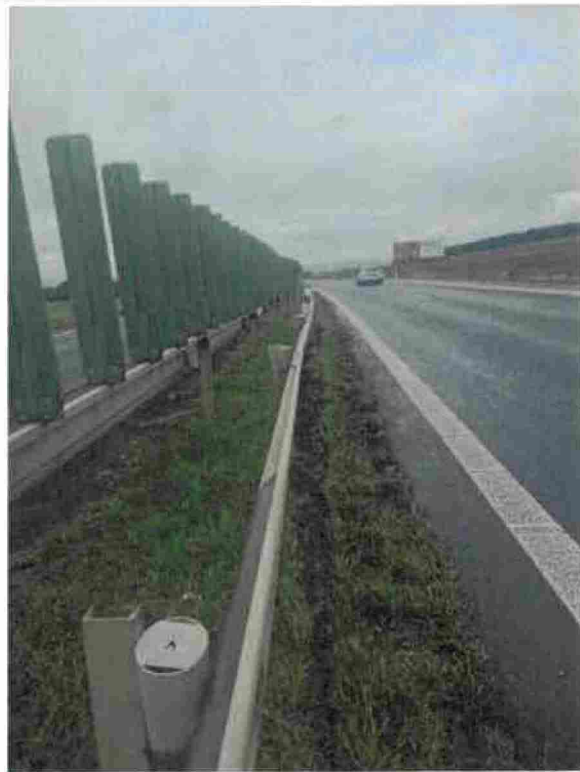
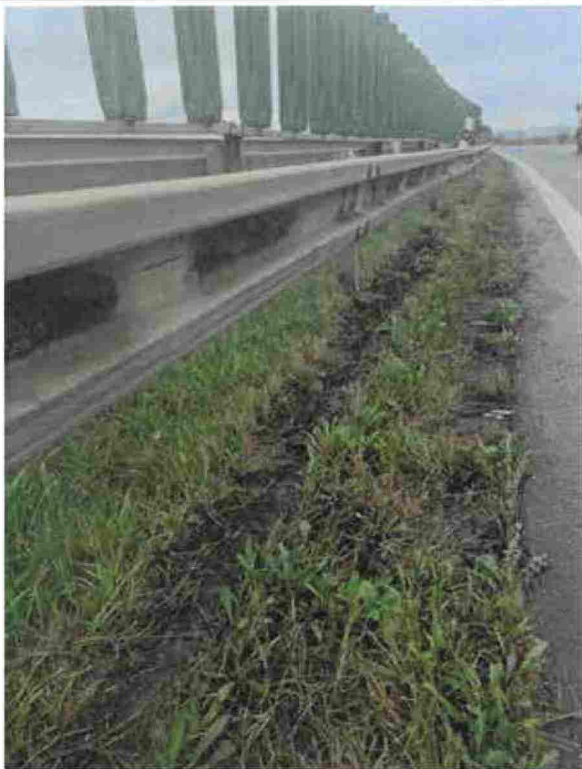
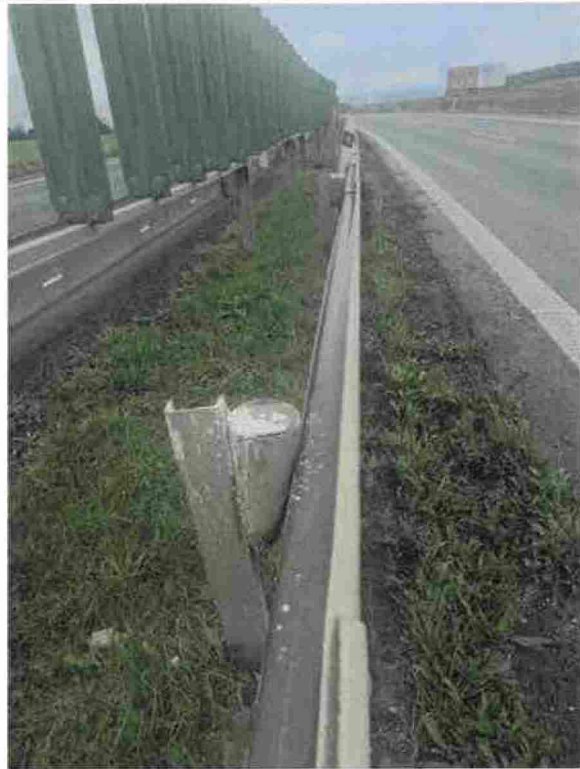
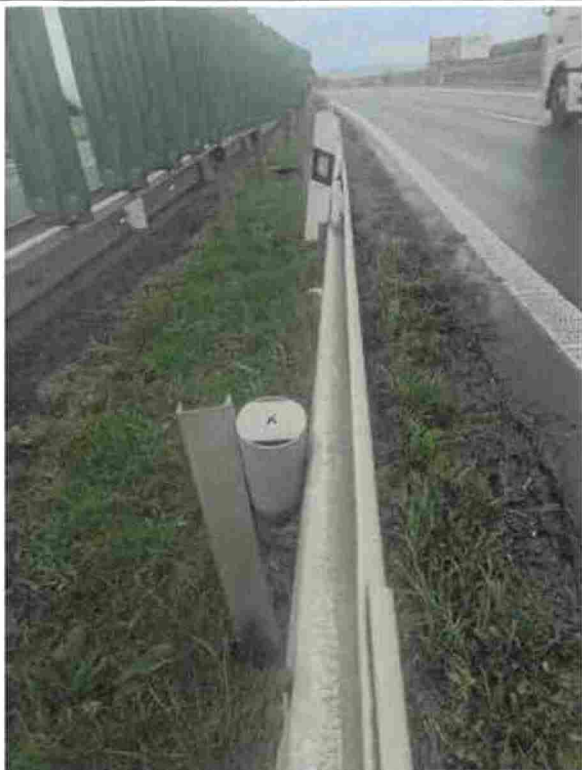
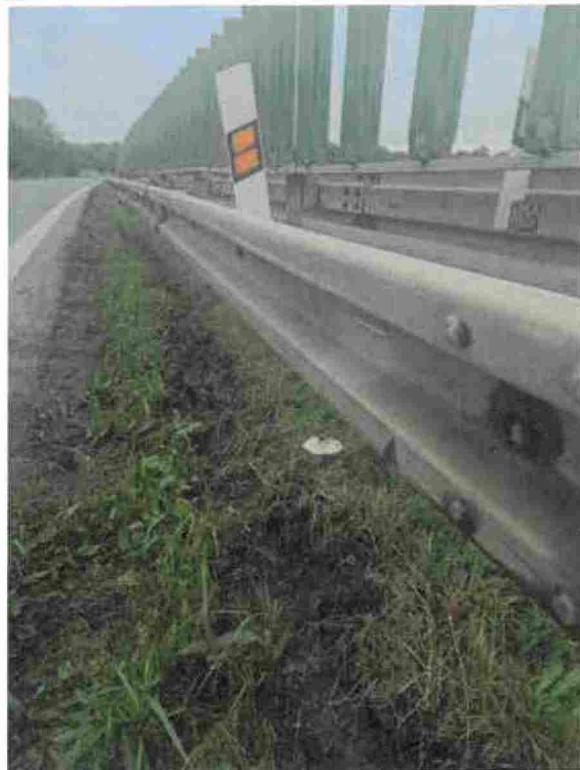
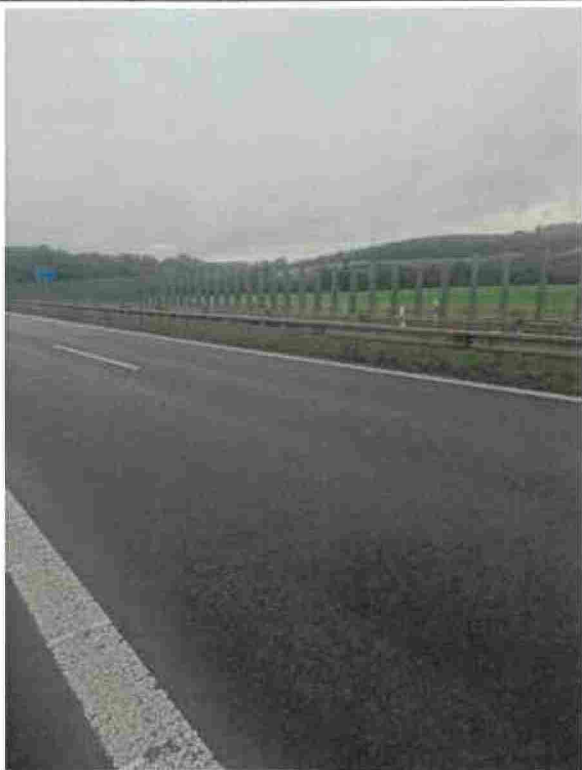
## Detail závady 681009

I/13, km 93,73 směr TP-MO, poškození 3 ks pasnic, 3 ks hrnky po DN

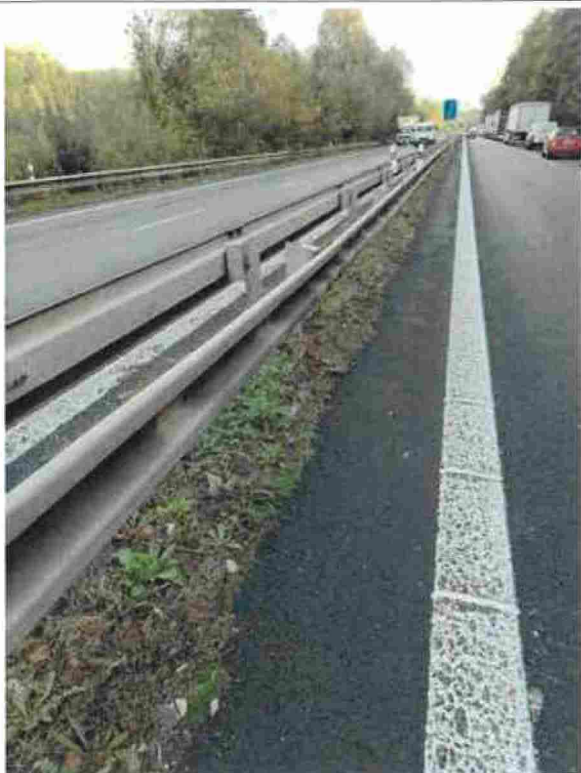
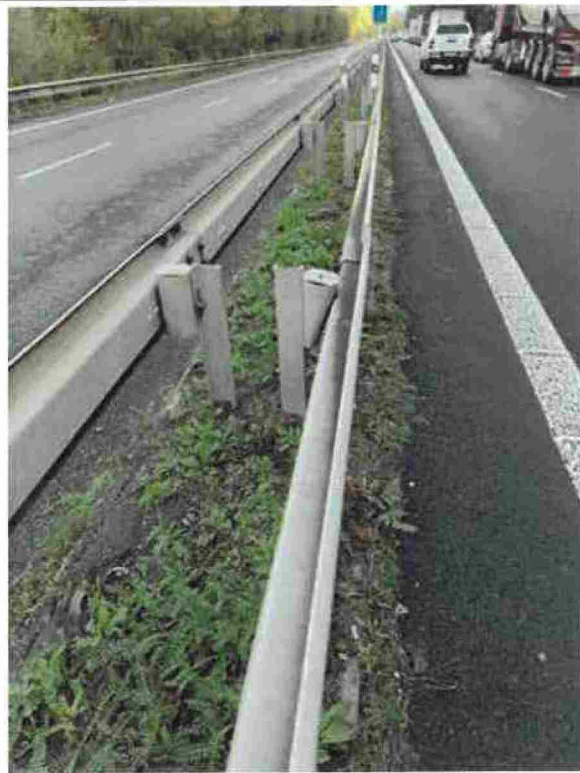
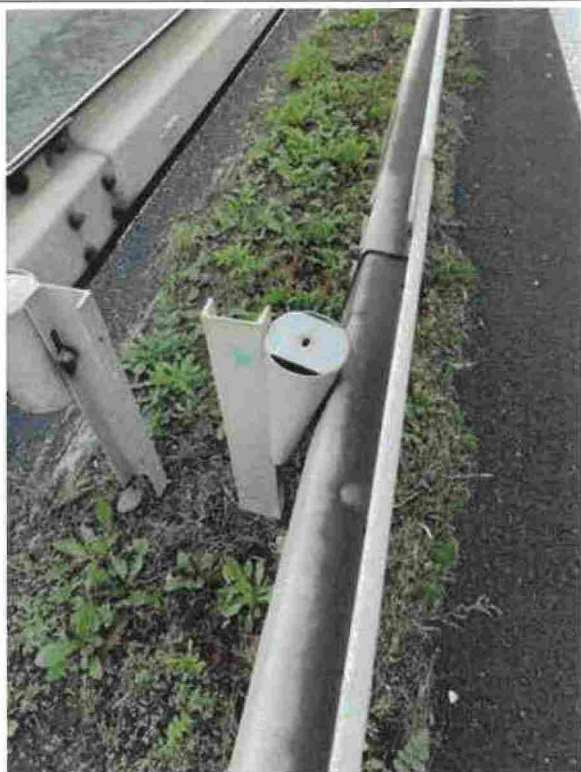
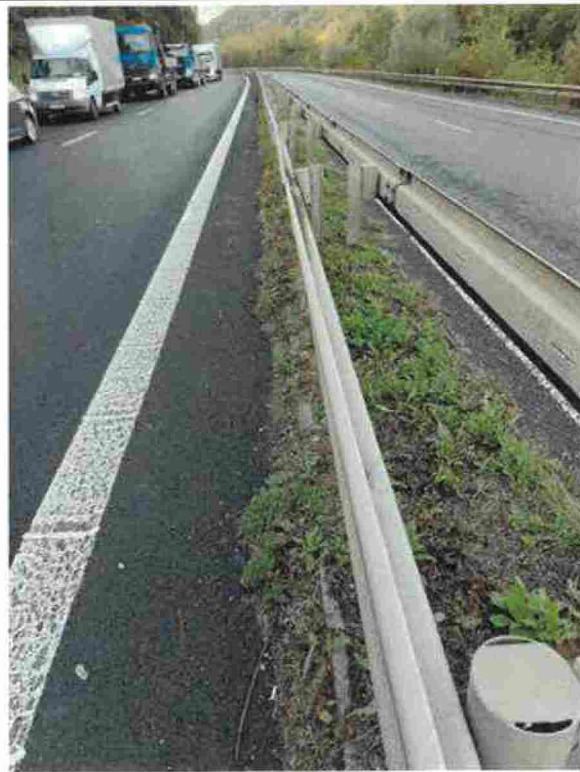
## Detail závady 681224

**Vada**Typ vady:  
Bezpečnostní zařízeníPodtyp vady:  
svodidlo ocelové - poškozenéTechnický stav vady:  
4 - nevyhovujícíZávažnost:  
2 - středníJednotky:  
8 bm

I/13, St. 84,172 km, směr Most - Bílina, poškozené ocelové svodidlo, 2x pásnice, 1x hrnek
