# DÍLČÍ SMLOUVA č. 8

Název Rámcové dohody: Oprava zádržných systémů a příslušenství v okr. MO + TP

Název dílčí smlouvy: **Oprava zádržných systémů a příslušenství v okr. TP - DS 8**

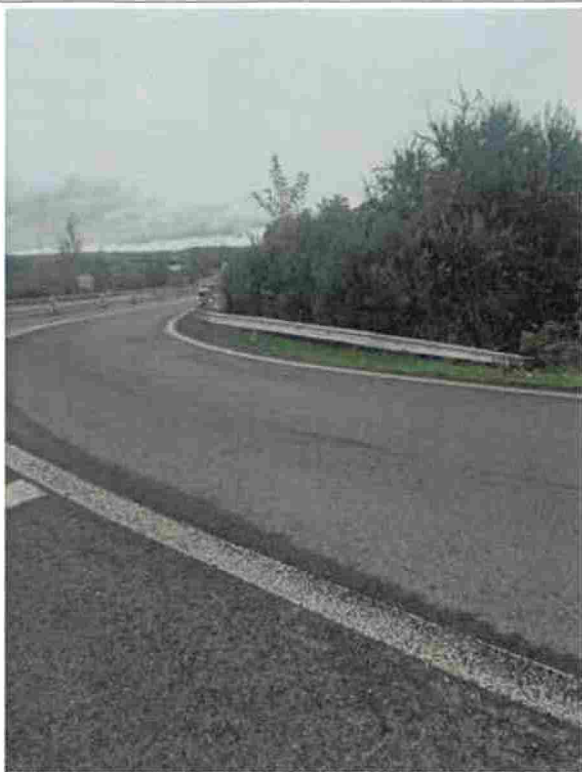
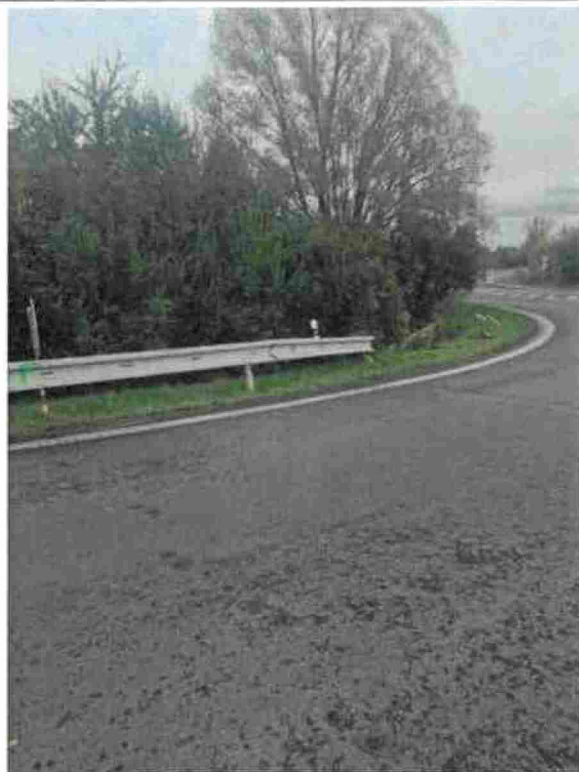
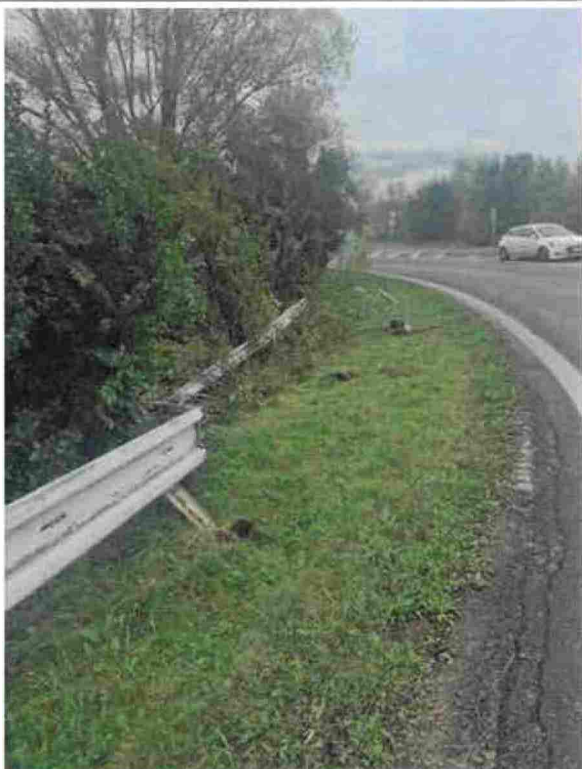
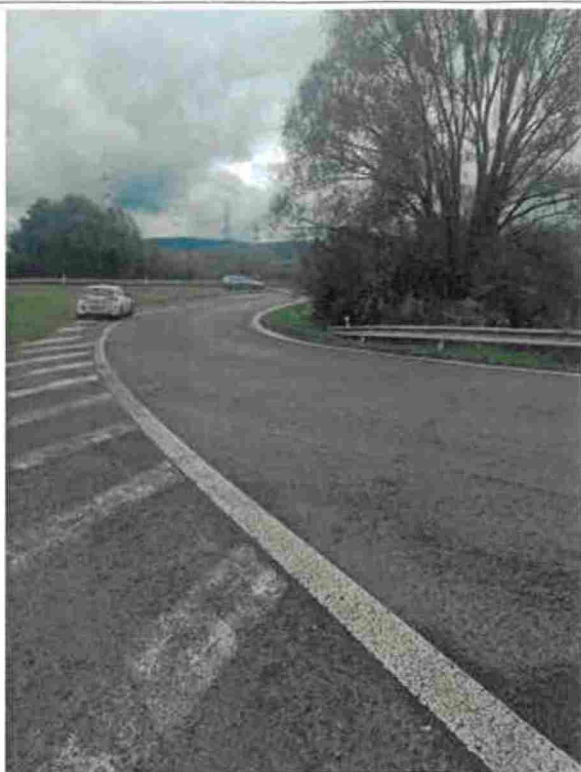
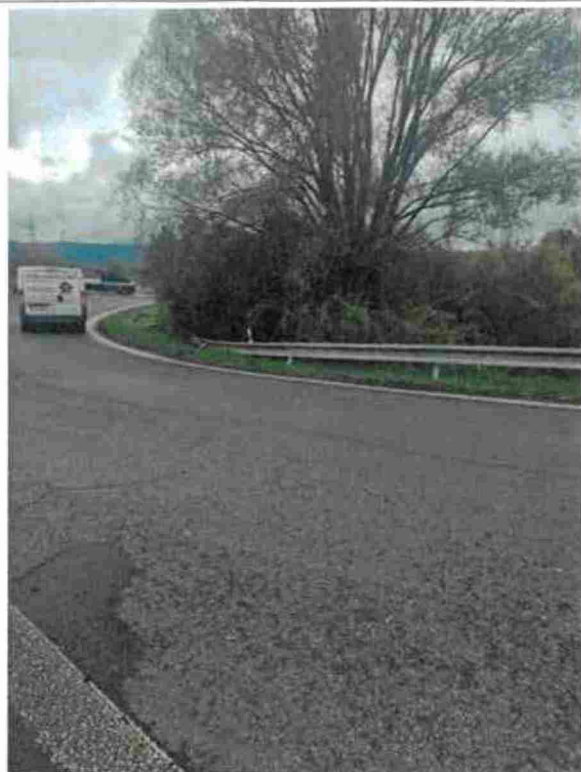
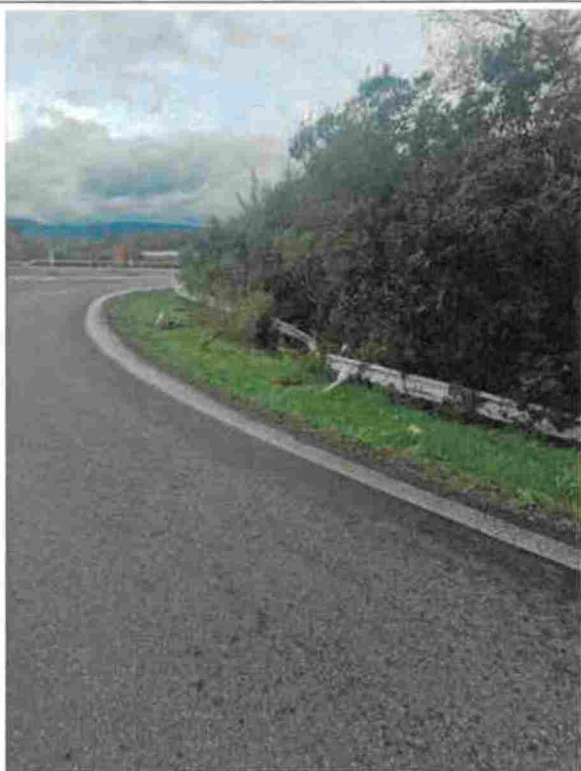
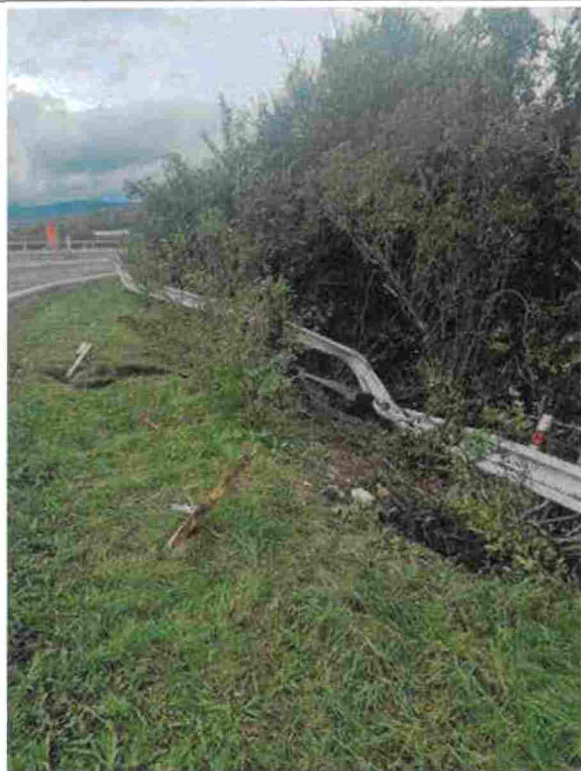
## Detail závady 683093

I/13, km 90,268 směr MO-TP, výjezd z Hostomic, poškození 10 ks pasnic + 10 ks sloupků + 10 ks hrnků, zřejmě po DN

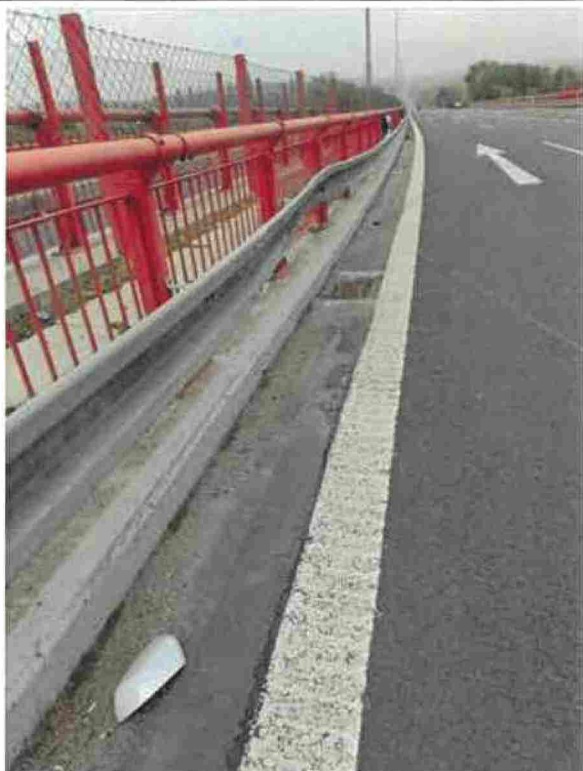
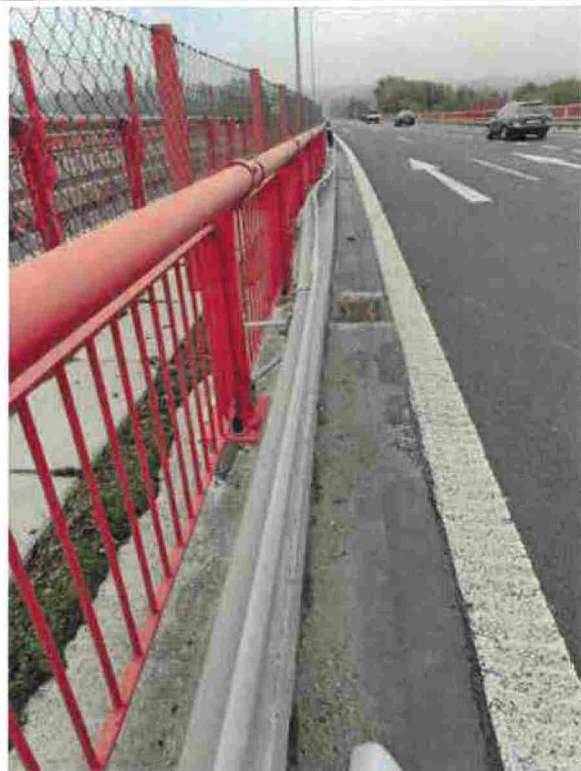
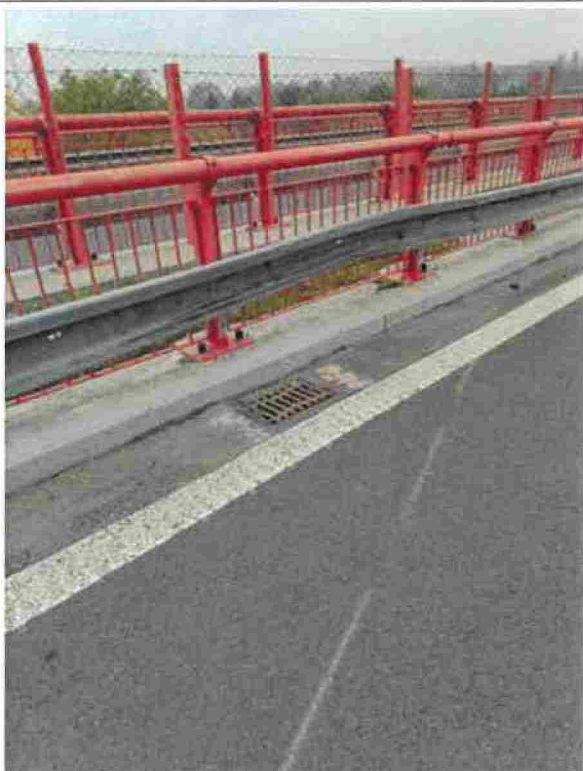
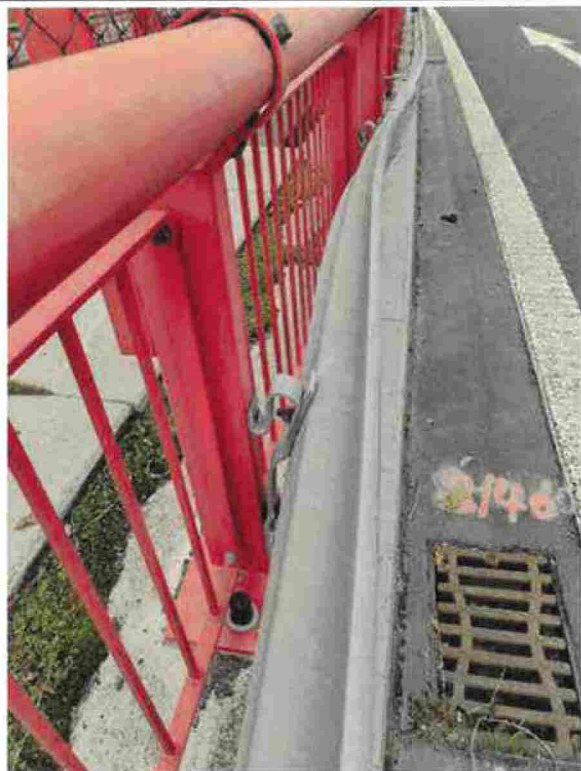
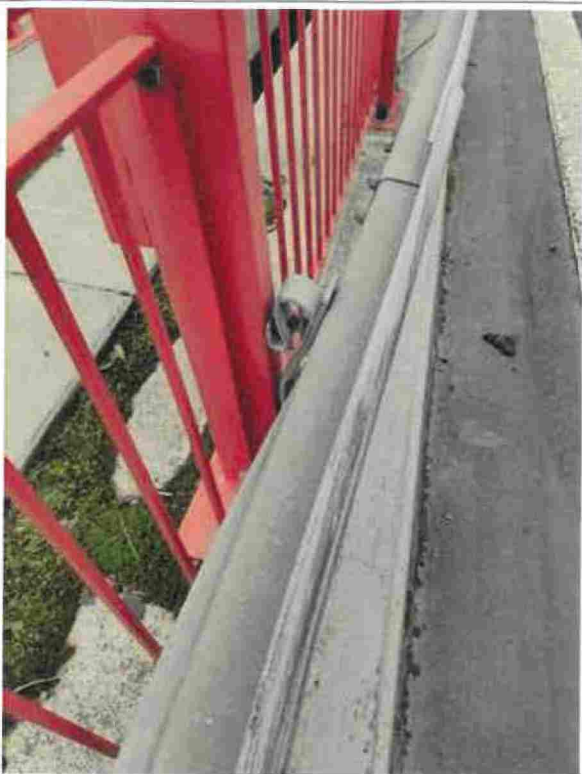
## Detail závady 685770

I/8, St. 24,275 km, směr Teplice - Cínovec, poškozené ocelové svodidlo po DN, 2x pásnice, 2x distanční díl, mostní svodidlo. zádržnost H2
