# Protokol o podrobné prohlídce

mostního objektu provedené dle Vyhlášky Ministerstva dopravy č. 177/1995 Sb.  
a předpisu Správy železnic SŽDC S5 Správa mostních objektů

| <b>TÚ 0281</b><br>Protivín (mimo) – Zdice (mimo) | | <b>DÚ 14</b><br>Mirovice – Březnice | | <b>Evd. km</b><br><b>46,597</b> |

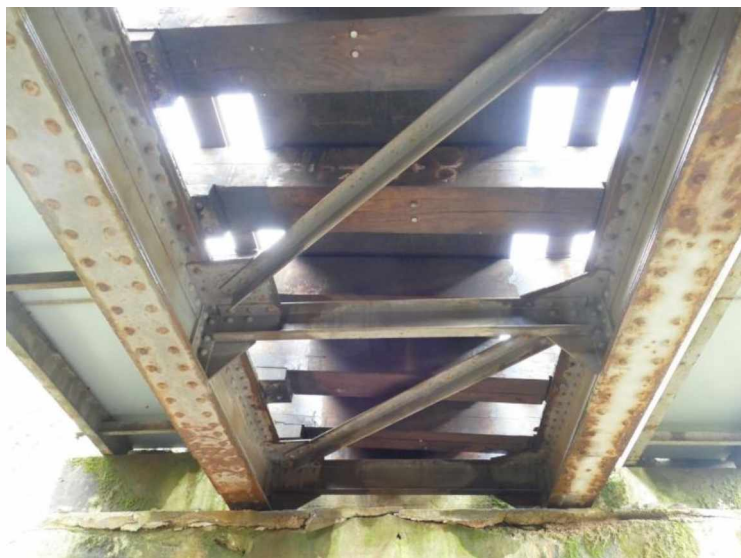
Foto č. 1

- Porušená z cca 20% plochy (Ri5) - odlupuje se, prostupuje koroze, korozní oslabení ojediněle o max. 1 mm (viz foto č. 1)

- Porušená PKO konstrukce na 20% plochy, prostupuje koroze
- Ložiska na O 02 zamačkaná do úložného prahu a nakloněná k závěrné zdi

#### Konstrukce K 01:

Porušená z cca 20% plochy (Ri5) - odlupuje se, prostupuje koroze, korozní oslabení ojedinelé o max. 1 mm

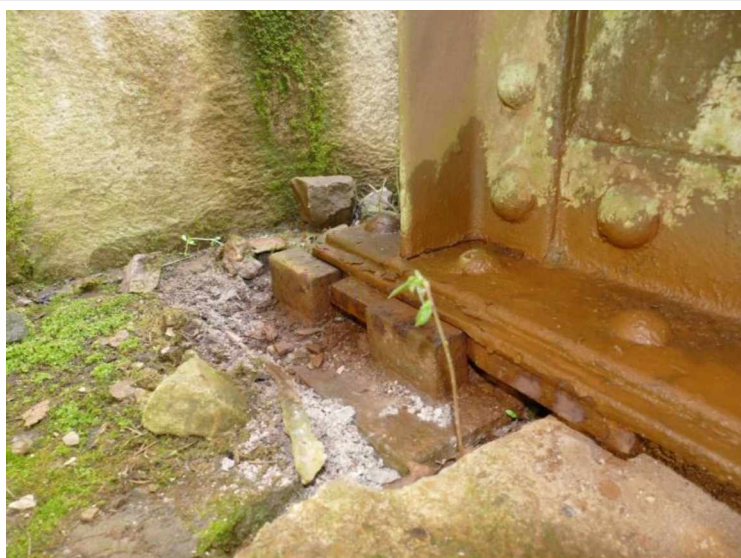
Foto č. 2

- PKO porušená z cca 20% plochy (Ri5), prostupuje koroze
- Ložiska na O 02 zamačkaná do úložného prahu a nakloněná směrem k závěrné zdi (viz foto č. 2 a 3)
- Ložiska zanesená, uvolněná v zalití, beton kolem ložisek na o 02 silně popraskaný
- Vzdálenost hlavních nosníků od závěrné zdi na začátku: vlevo – 40 mm, vpravo – 70 mm
- Vzdálenost hlavních nosníků od závěrné zdi na konci: vlevo – 150 mm, vpravo – 140 mm
- Chování konstrukce při průjezdu vlaku: klidné

#### Konstrukce K 01 ložisko na O 02 vlevo:

Ložiska na O 02 zamačkaná do úložného prahu a nakloněná směrem k závěrné zdi

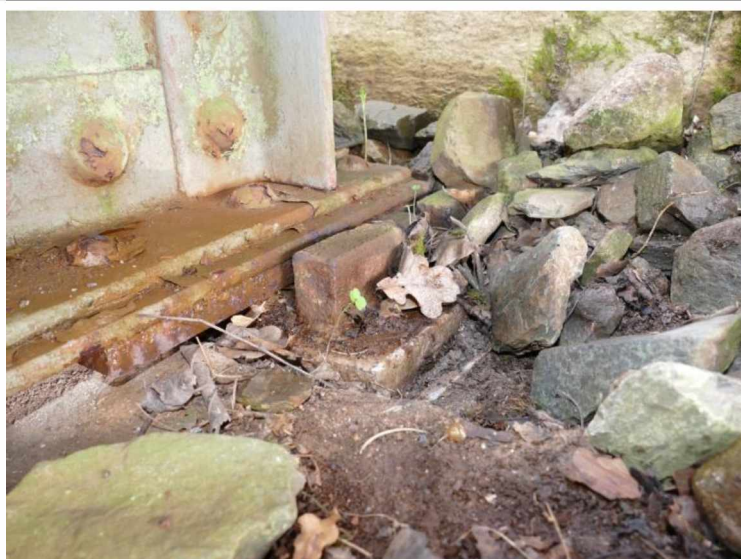
Foto č. 3

#### Konstrukce K 01 ložisko na O 02 vpravo:

Ložiska na O 02 zamačkaná do úložného prahu a nakloněná směrem k závěrné zdi

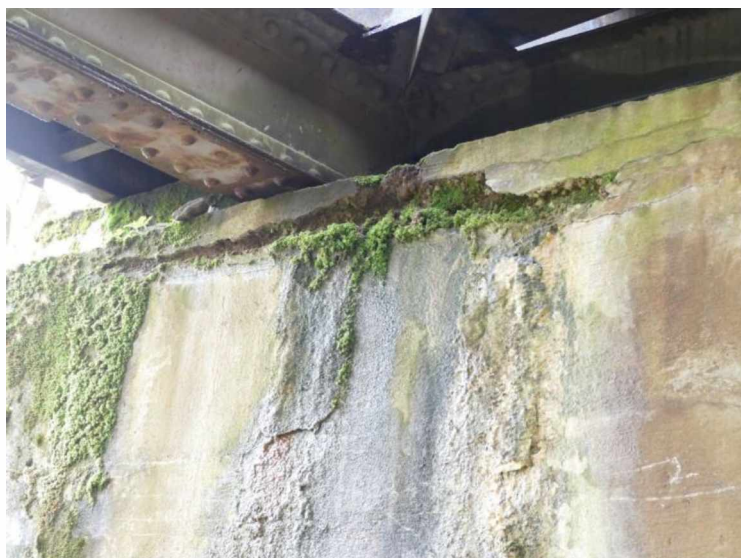
**Foto č. 4**

- Beton místy popraskaný, zejména vodorovné trhliny s průsaky vody a výluhy pojiva (tvorba krust)
- Pod horní hranou vodorovná trhlina po celé délce, horní plocha odtržená mírně vysunutá, beton kolem trhliny degraduje místy do hloubky až 50 mm v délce 1,30 m (viz foto č. 4)
- Shora zanesený štěrkem a nečistotami, místy narůstá mech a drobná vegetace

- Trhliny s průsaky vody a výluhy pojiva v úložném prahu, degradace betonu pod horní hranou
- Spárování dříku popraskané a místy vypadané

**Úložný práh O 01:**

Pod horní hranou vodorovná trhлина po celé délce, horní plocha odtržená mírně vysunutá, beton kolem trhliny degraduje místy do hloubky až 50 mm v délce 1,30 m

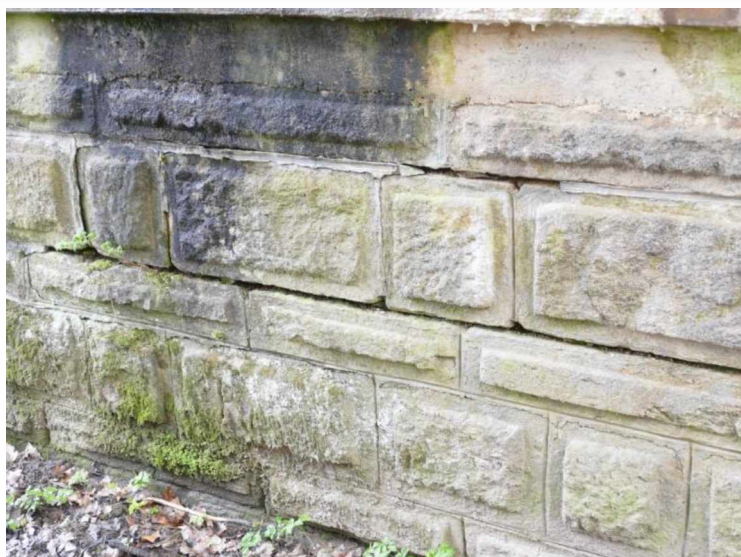
**Foto č. 5**

- Spárování místy popraskané, místy vypadané do hloubky až 100 mm (viz foto č. 5)
- Zdivo jednotlivě porůstá mech a lišejníky

**Opěra O 01:**

Spárování místy popraskané, místy vypadané do hloubky až 100 mm

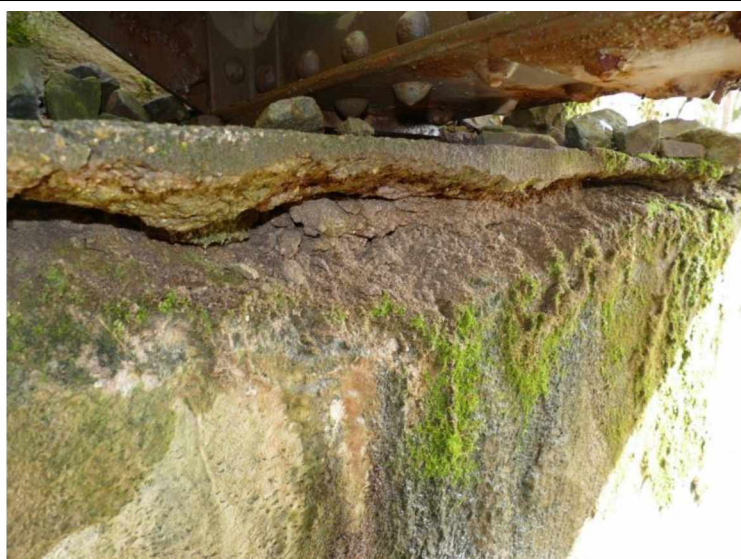
**Foto č. 6**

- Beton místy popraskaný, zejména vodorovné trhliny po celé délce s průsaky vody a výluhy pojiva (tvorba krust)
- Pod horní hranou vodorovná trhlina po celé délce, horní plocha odtržená vysunutá až o 60 mm, beton kolem trhliny degraduje místy do hloubky až 70 mm (viz foto č. 6)
- Horní plocha kolem ložisek silně popraskaná
- Shora zanesený štěrkem a nečistotami, místy narůstá mech a drobná vegetace

- Trhliny s průsaky vody a výluhy pojiva v úložném prahu, degradace betonu pod horní hranou
- Spárování dříku popraskané a místy vypadané

**Úložný práh O 02:**

Pod horní hranou vodorovná trhлина po celé délce, horní plocha odtržená vysunutá až o 60 mm, beton kolem trhliny degraduje místy do hloubky až 70 mm
