# Protokol o podrobné prohlídce

mostního objektu provedené dle Vyhlášky Ministerstva dopravy č. 177/1995 Sb.  
a předpisu Správy železnic SŽDC S5 Správa mostních objektů

| <b>TÚ 0281</b><br>Protivín (mimo) – Zdice (mimo) | | <b>DÚ 14</b><br>Mirovice – Březnice | | <b>Evd. km</b><br><b>47,942</b> |
| <b>Objekt</b><br>Most | <b>Úsek trati</b><br>širá trať | <b>Vžitý název</b> | | |

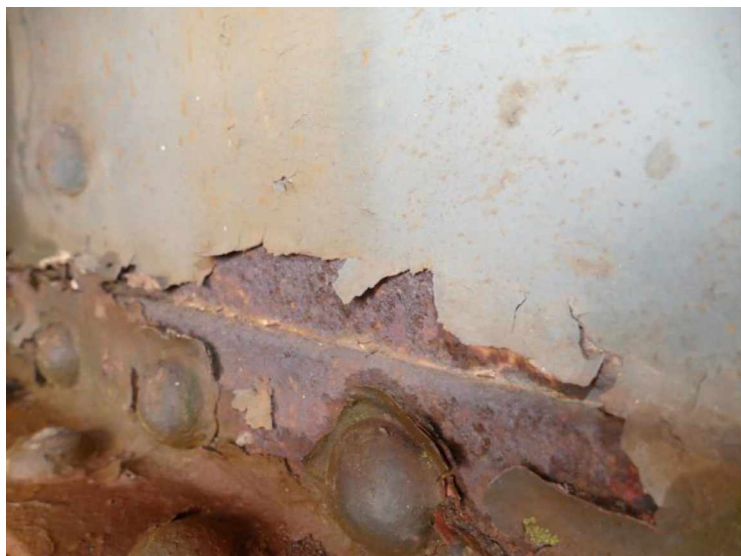
Foto č. 1

- PKO konstrukce porušená na cca 40% plochy, popraskaná, odlupuje se, prostupuje koroze (viz foto č. 1)
- Chování konstrukce při průjezdu vlaku: klidné

**Konstrukce K 01 PKO:**  
konstrukce porušená na cca 40% plochy, popraskaná, odlupuje se, prostupuje koroze

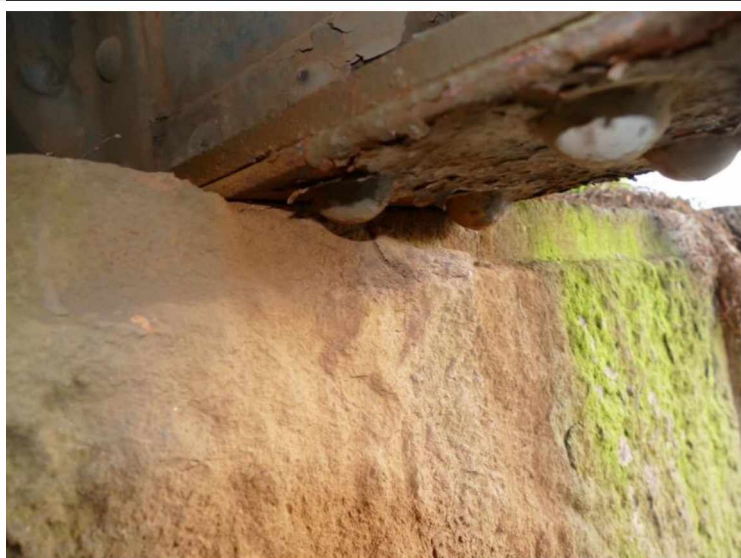
Foto č. 2

- Na vnější hraně dolní pásnice pravého nosníku jednotlivé vruby do hloubky až 10 mm + z podhledu dolních pásnic hlavních nosníků místy menší vruby a vrypy
- Zejména na vnitřní straně stojin hlavních nosníků nad ložisky korozní oslabení až 1 mm
- Dolní pásnice hlavních nosníků se opírají hlavami nýtů o úložné prahy vlevo na začátku, vlevo a vpravo na konci (viz foto č. 2)

- Stav PKO konstrukce a ložisek
- Ložiska uvolněná v zalití
- Dolní pásnice hlavních nosníků se opírají o úložné prahy
- Uvolněný nýt podélného ztužení

**Konstrukce K 01 hlavní nosník:**  
Dolní pásnice hlavních nosníků se opírají hlavami nýtů o úložné prahy vlevo na začátku, vlevo a vpravo na konci

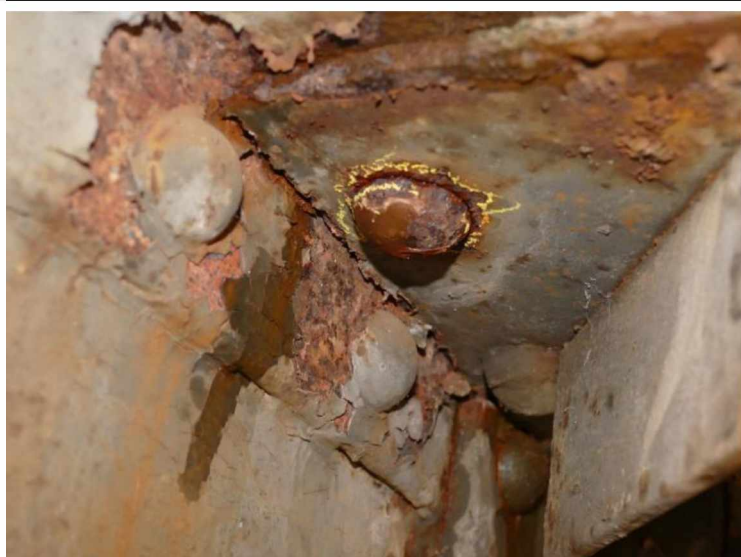
Foto č. 3

- Vlevo u 3. příčného ztužení uvolněný 1 nýt v připojení vodorovného styčnickového plechu podélného ztužení k horní pásnici hlavního nosníku (viz foto č. 3)

**Konstrukce K 01 horní podélné ztužení:**  
Vlevo u 3. příčného ztužení uvolněný 1 nýt v připojení vodorovného styčnickového plechu podélného ztužení k horní pásnici hlavního nosníku

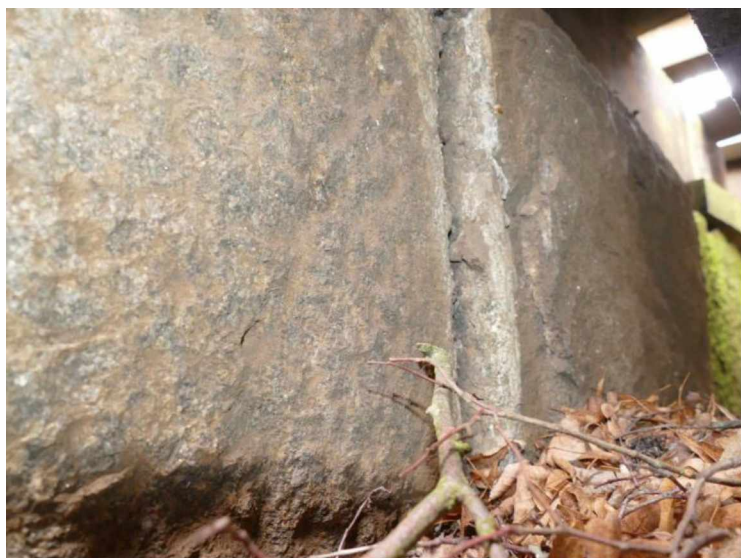
**Foto č. 4**

- Spárování místy popraskané
- Ve střední části vysunutý 1 kámen až o 30 mm (viz foto č. 4)
- Levý parapetní kvádr vysunutý od osy koleje o 60 mm a nadzvednutý o 30 mm
- Pravý parapetní kvádr příčně a podélně prasklý, trhliny šířky až 20 mm + vnější hrana nad římsou křídla utržená v délce 0,5 m do hloubky až 60 mm

- Ve střední části závěrné zdi vysunutý 1 kámen až o 30 mm
- Stav parapetních kvádrů, vysunuté, popraskané
- Spárování zdiva dříku jednotlivě popraskané a pod úložnými kvádry jednotlivě vypadané
- Spárování zdiva levého křídla jednotlivě popraskané a uvolněné

**Závěrná zed' O 01:**  
Ve střední části vysunutý 1  
kámen až o 30 mm

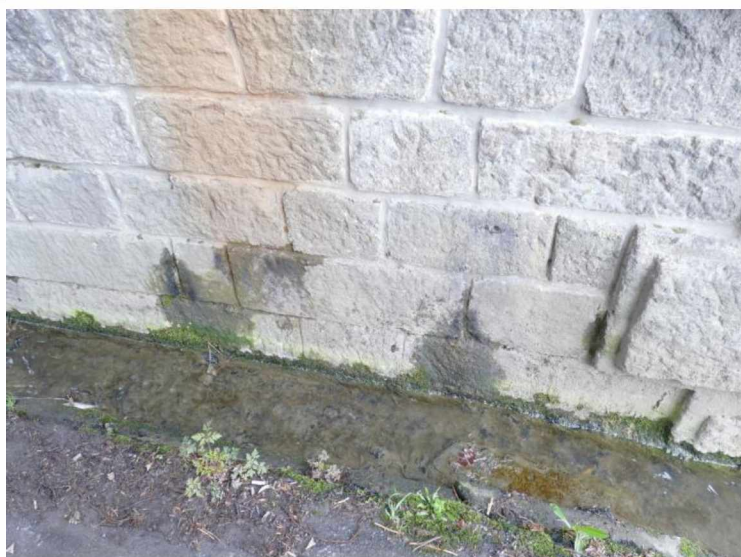
**Foto č. 5**

- V dolní části patrné jednotlivé drobné průsaky vody (viz foto č. 5)
- Zdivo místy povrchově zvětralé do hloubky až 20 mm

- V dolní části dříku patrné jednotlivé drobné průsaky vody
- Spárování zdiva křídel v dolní části jednotlivě vyplavené

**Opěra O 02:**  
V dolní části patrné jednotlivé  
drobné průsaky vody

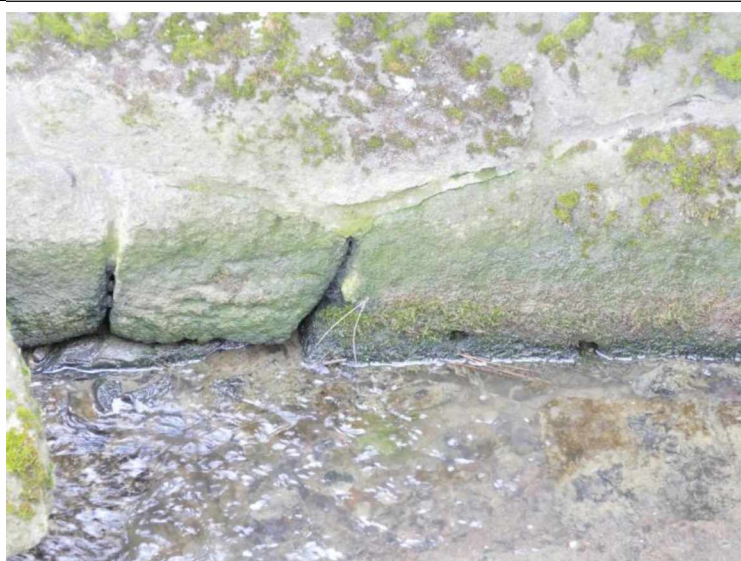
**Foto č. 6**

- Spárování zdiva v dolní části jednotlivě vyplavené (viz foto č. 6)
- Jednotlivě narůstá mech a drobná vegetace

**Křídlo O 02 vlevo:**  
Spárování zdiva v dolní části  
jednotlivě vyplavené
