| | Název zakázky: | Cyklostezka Benešov - Bedrč |

## ZMĚNOVÝ LIST

Číslo: 1 / 2025

| Předmět změny: | Sanace aktivní zóny, rozšíření zpevněných krajnic |

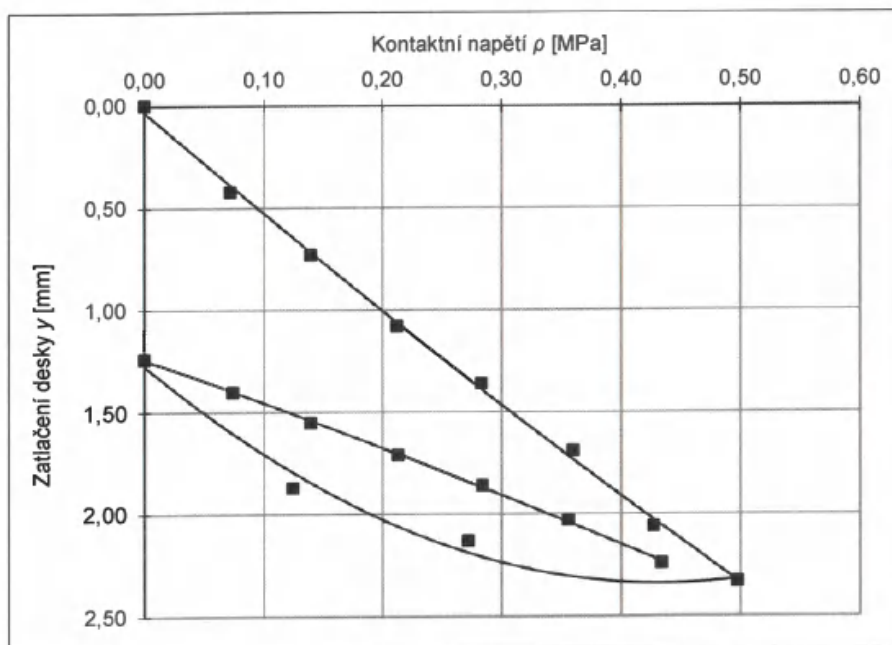
## CH25 - 1.59

| Výsledky zkoušky | $\rho_{\max}$ [MPa] | Modul přetvárnosti $E_{\text{def}}$ [MPa] | | $E_{\text{def},2} / E_{\text{def},1}$ |
|---|---|---|---|---|
| První zatěžovací cyklus | 0,50 | $E_{\text{def},1}$ | 50,0 | 1,98 |
| Druhý zatěžovací cyklus | 0,43 | $E_{\text{def},2}$ | 99,0 | |

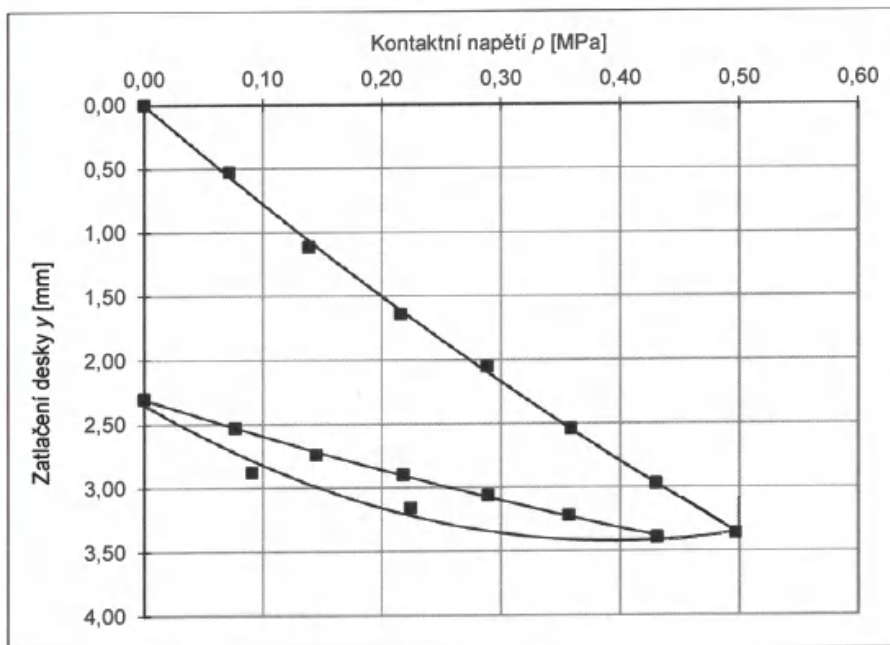
## CH25 - 1.58

| Výsledky zkoušky | $p_{\max}$ [MPa] | Modul přetvárnosti $E_{\text{def}}$ [MPa] | | $E_{\text{def},2} / E_{\text{def},1}$ |
|---|---|---|---|---|
| První zatěžovací cyklus | 0,50 | $E_{\text{def},1}$ | 33,4 | 2,71 |
| Druhý zatěžovací cyklus | 0,43 | $E_{\text{def},2}$ | 90,4 | |

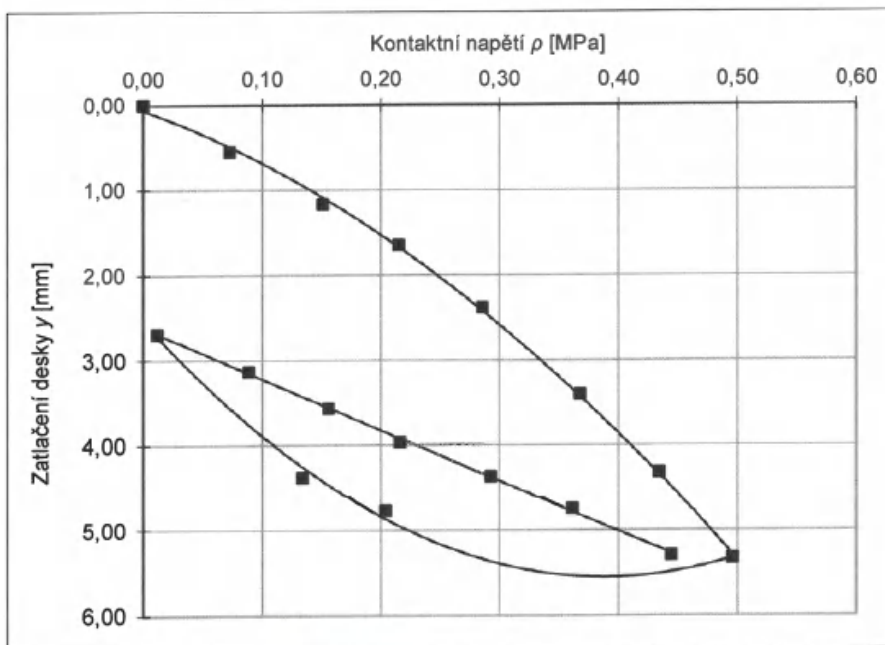
## CH25 - 1.100

| Výsledky zkoušky | $p_{\max}$ [MPa] | Modul přetvárnosti $E_{\text{def}}$ [MPa] | | $E_{\text{def},2} / E_{\text{def},1}$ |
|---|---|---|---|---|
| První zatěžovací cyklus | 0,50 | $E_{\text{def},1}$ | 21,9 | 1,72 |
| Druhý zatěžovací cyklus | 0,44 | $E_{\text{def},2}$ | 37,7 | |

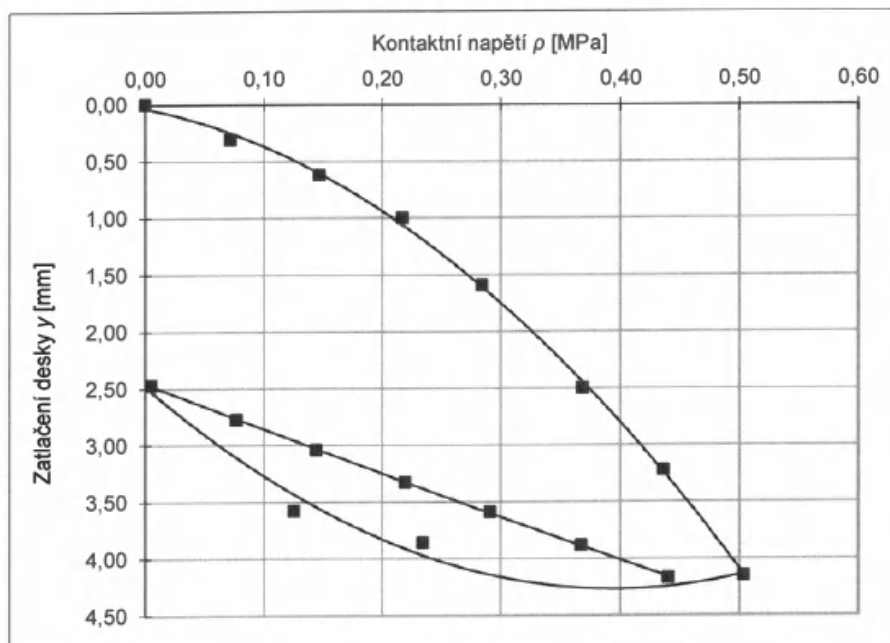
## CH25 - 1.99

| Výsledky zkoušky | $\rho_{\max}$ [MPa] | Modul přetvárnosti $E_{\text{def}}$ [MPa] | | $E_{\text{def},2} / E_{\text{def},1}$ |
|---|---|---|---|---|
| První zatěžovací cyklus | 0,50 | $E_{\text{def},1}$ | 28,0 | 2,08 |
| Druhý zatěžovací cyklus | 0,44 | $E_{\text{def},2}$ | 58,1 | |

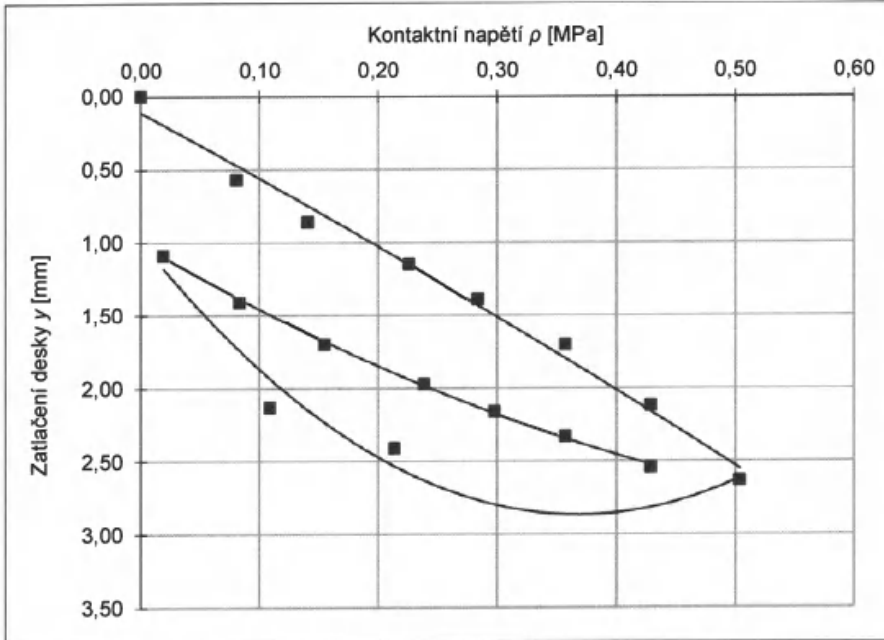
## CH25 - 1.98

| Výsledky zkoušky | | $p_{\max}$ [MPa] | Modul přetvárnosti $E_{\text{def}}$ [MPa] | | $E_{\text{def},2} / E_{\text{def},1}$ |
|---|---|---|---|---|---|
| První zatěžovací cyklus | | 0,50 | $E_{\text{def},1}$ | 51,6 | 1,24 |
| Druhý zatěžovací cyklus | | 0,43 | $E_{\text{def},2}$ | 64,2 | |

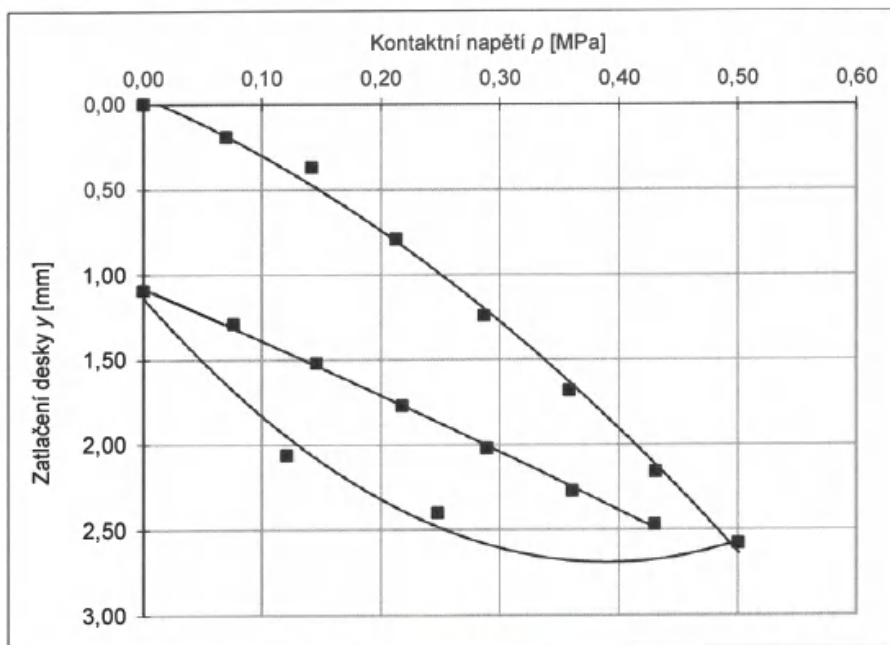
## CH25 - 1.97

| Výsledky zkoušky | $p_{\max}$ [MPa] | Modul přetvárnosti $E_{\text{def}}$ [MPa] | | $E_{\text{def},2} / E_{\text{def},1}$ |
|---|---|---|---|---|
| První zatěžovací cyklus | 0,50 | $E_{\text{def},1}$ | 40,7 | 1,68 |
| Druhý zatěžovací cyklus | 0,43 | $E_{\text{def},2}$ | 68,3 | |

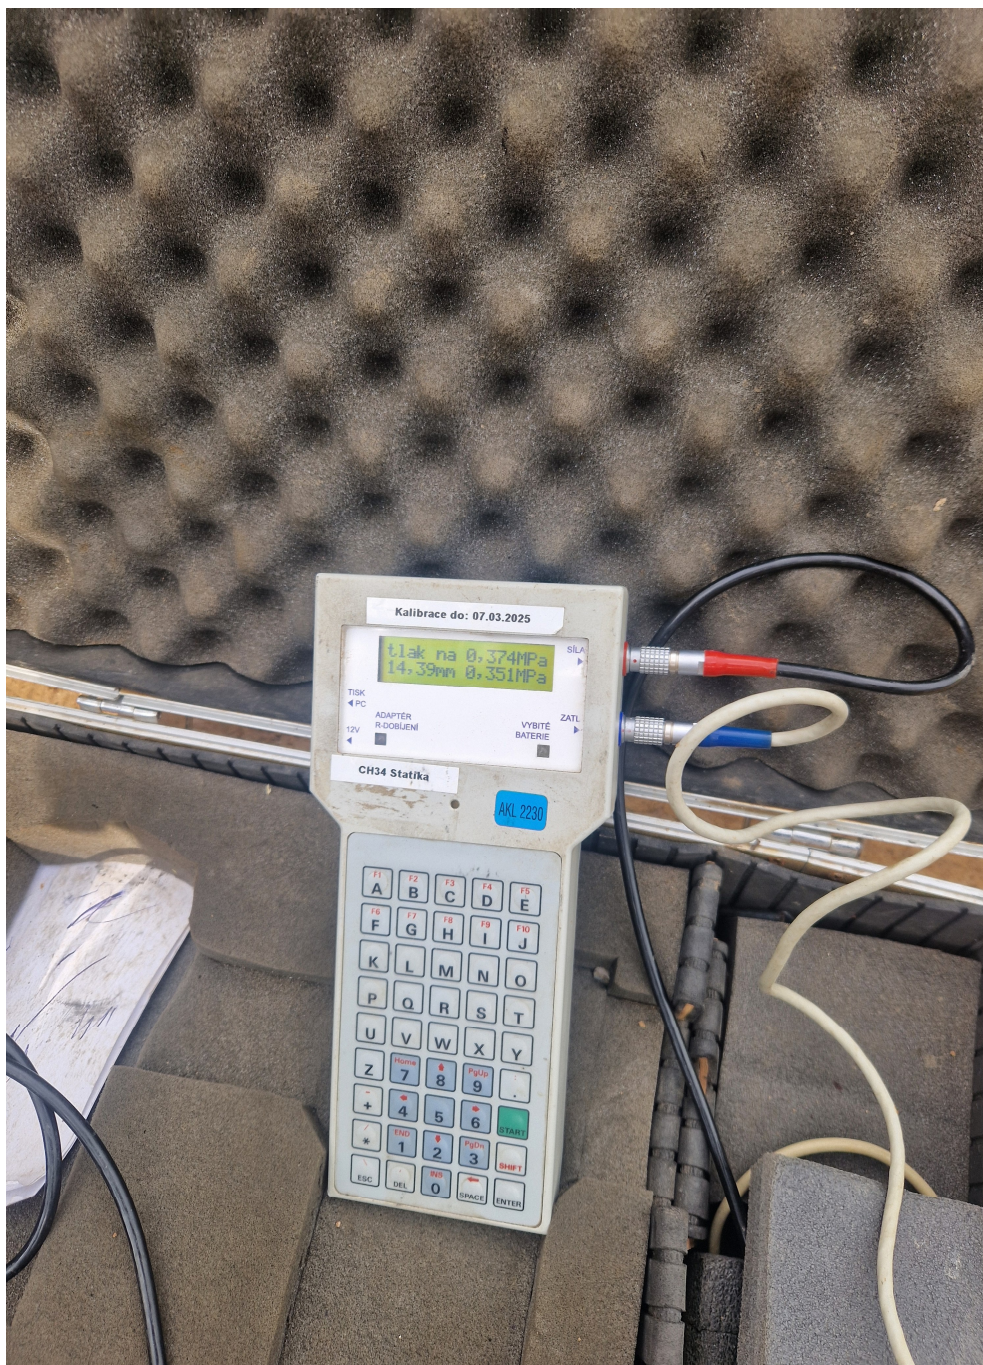
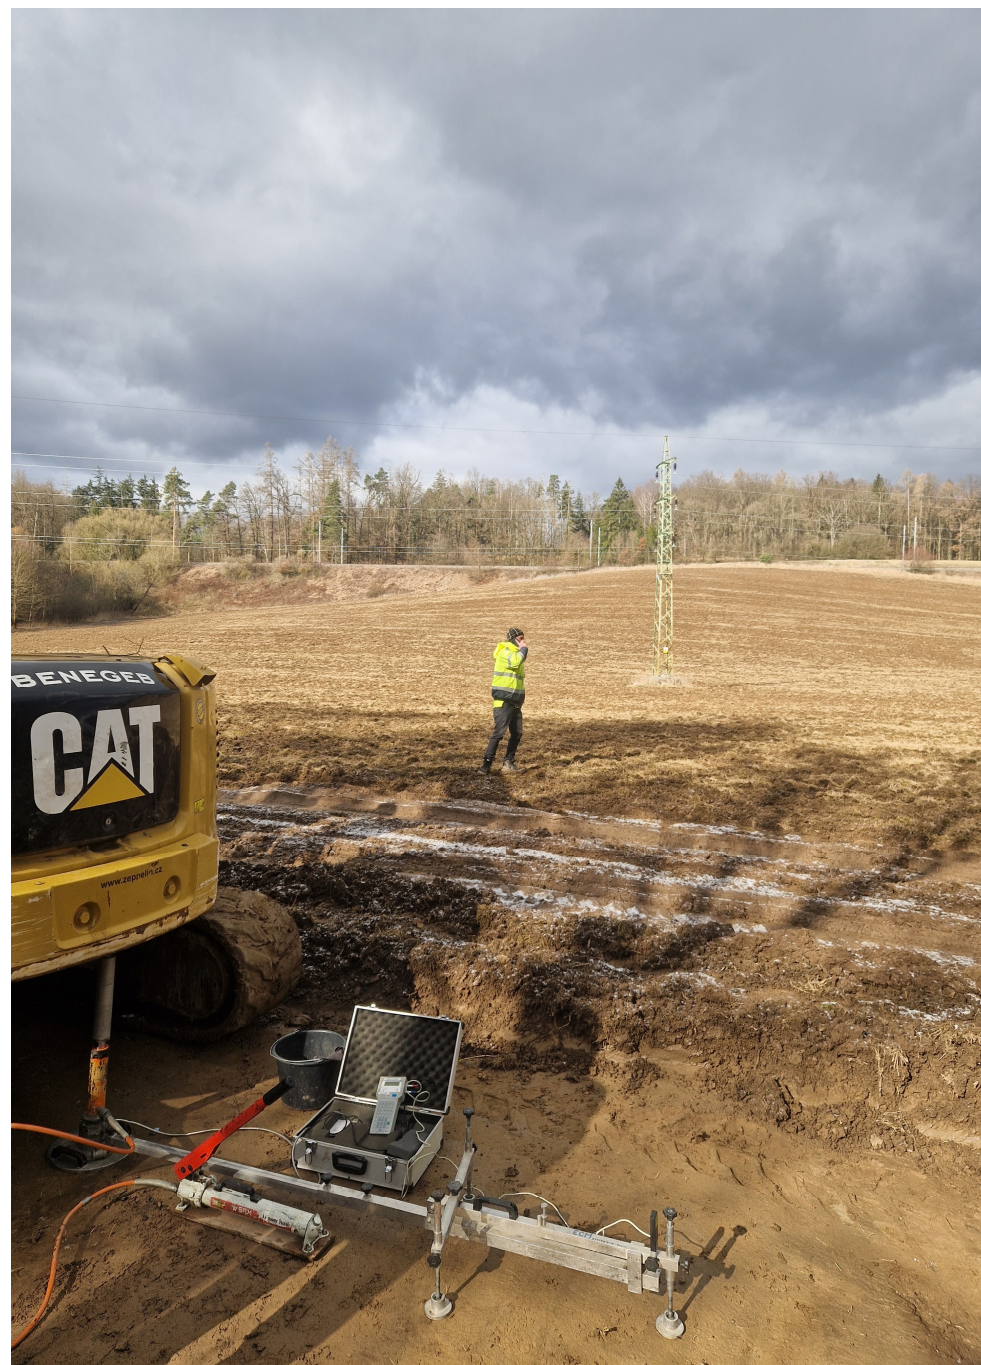
Při provádění zemních prací – skrývka ornice, odkopávky na úroveň základové spáry zemní pláně bylo provedeno měření únosnosti statickou zatěžovací zkouškou – tato měření byla neproveditelná „Měření bylo provedeno při dodržení maximálního kontaktního napětí 0,25 MPa dle ČSN72 1006. Hodnoty Edef2 jsou natolik nízké, že je nelze při dodržení výše uvedených podmínek naměřit.“ (viz Příloha č. 1 Protokol CH25 – 1.20).

# NEVYHOVUJÍCÍ VZOROVÁ SANAČNÍ POLOEÍ ZKOUŠKA ZEMNÍ PLÁŇ

Provedení zkušebních polí odkopávkou zemní pláně v tloušťce vrstvy 0,600m a 0,300m, zhutnění parapláně, zřízení hutněné sanační vrstvy z betonového recyklátu frakce 0-63 z dispozic Města Benešov. Následně byla provedena měření únosnosti sanační vrstvy v tl. 0,600m, resp. 0,300m (viz Příloha č. 2 a 3). Na základě zhodnocení provedených zkušebních polí bylo rozhodnuto následovně:

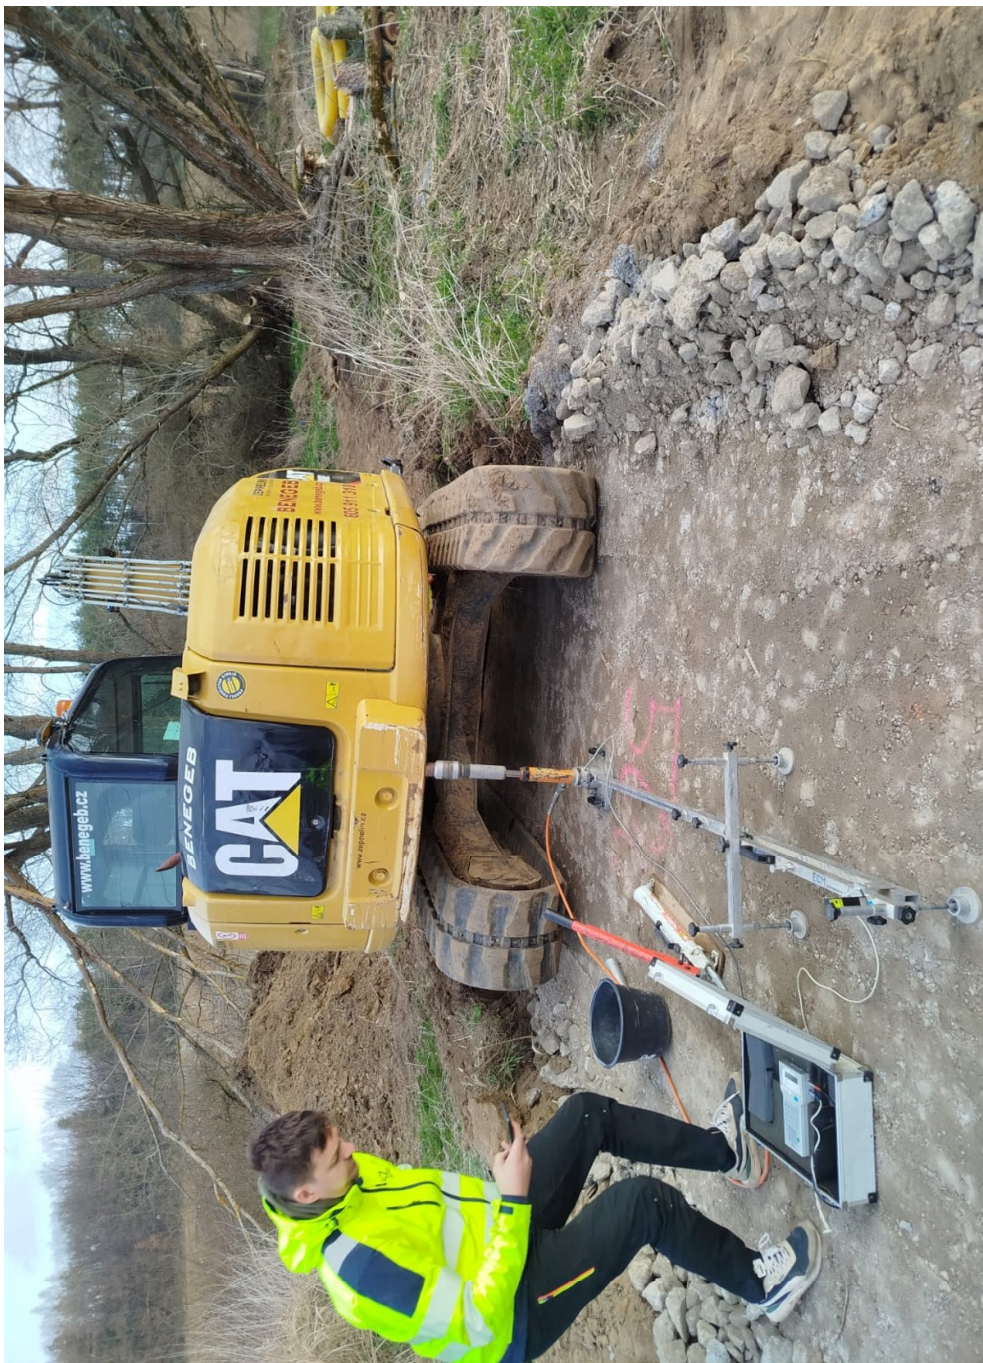
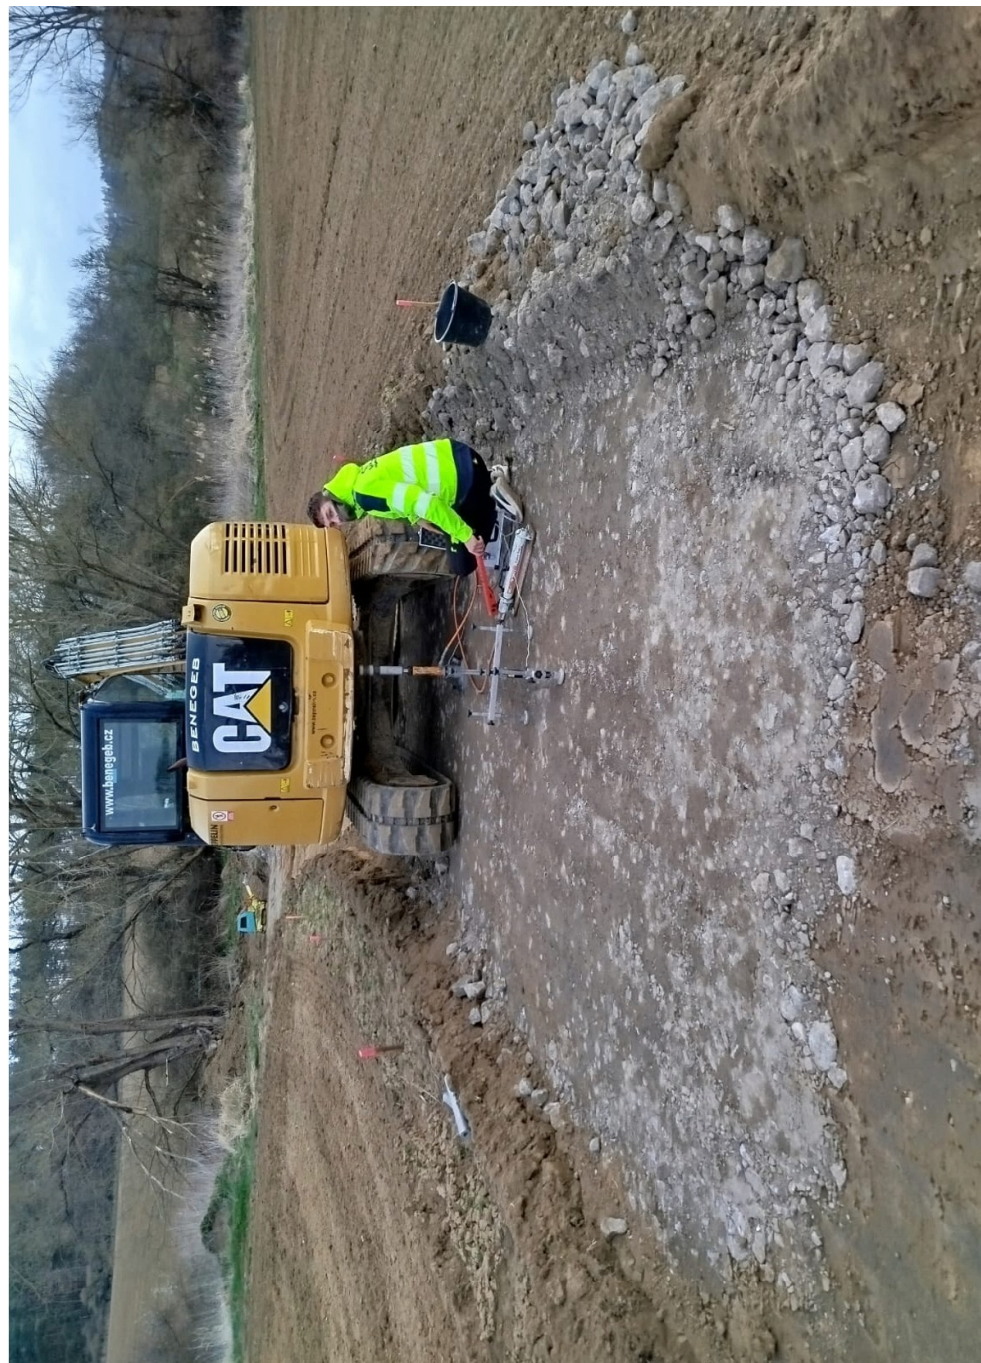
# STATICKÁ ZATĚŽOVACÍ ZKOUŠKA SANOVANÁ AKTIVNÍ ZÓNA BETONOVÝM RECYKLÁTEM FRAKCE 0-63

Bude provedena sanace aktivní zóny:

Odkopávka aktivní zóny v mocnosti 0,300 m v km 0,900-2,170, délka 1 170,000m, šířka 3,000m, hloubka 0,300m, celkem 1 170,000m<sup>3</sup>)

nakládka, doprava a uložení betonového recyklátu frakce 0-63 z deponie investora v areálu Tábořských kasáren,

provedení hutnících zkoušek k ověření únosnosti sanované základové spáry zemní pláně (viz příloha č. 4)

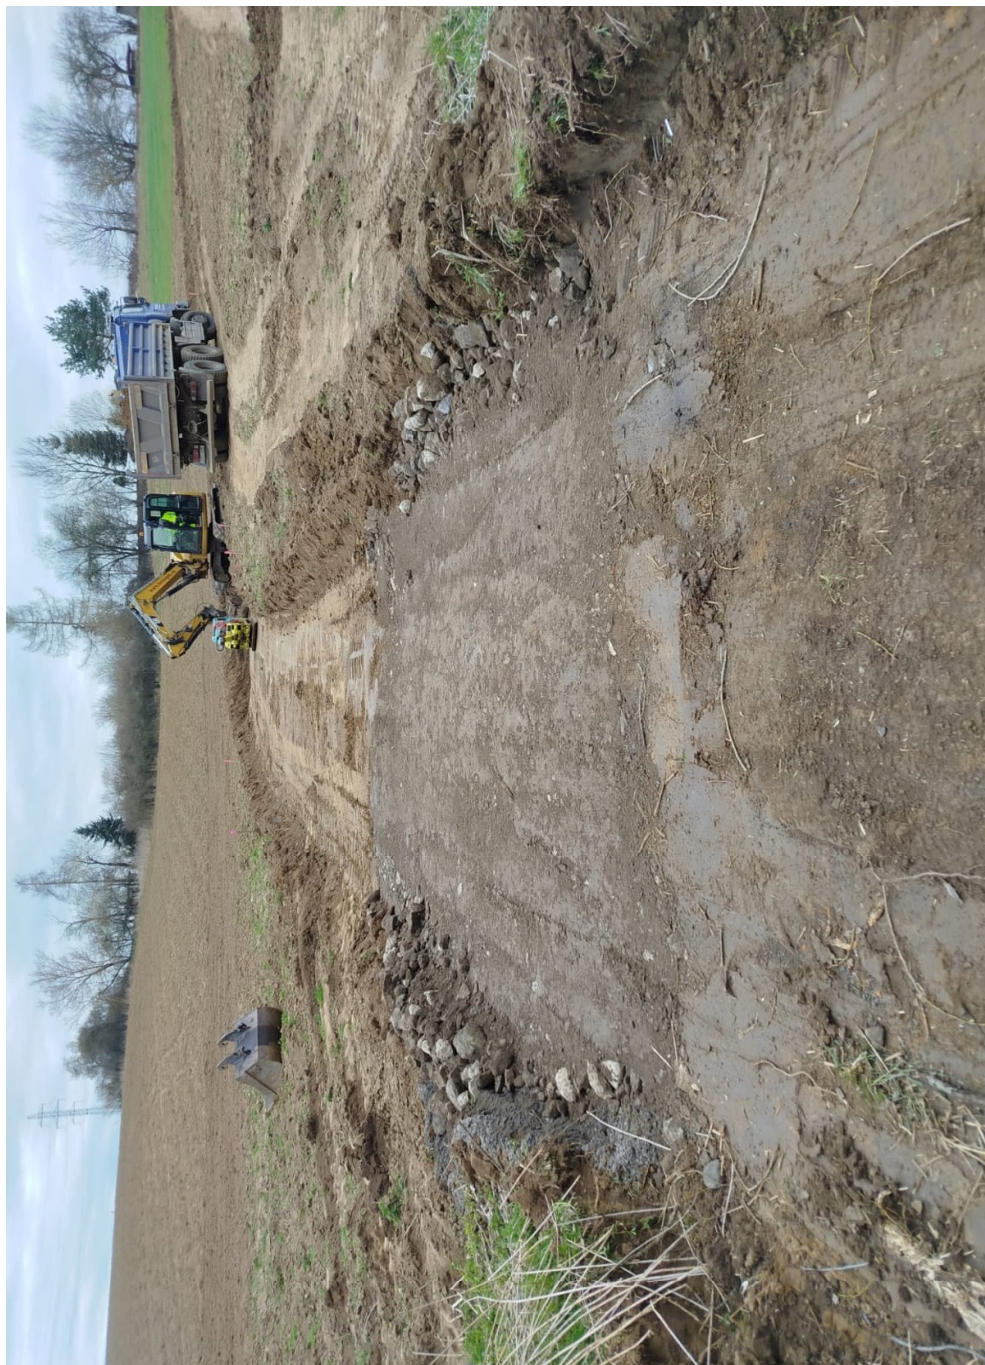
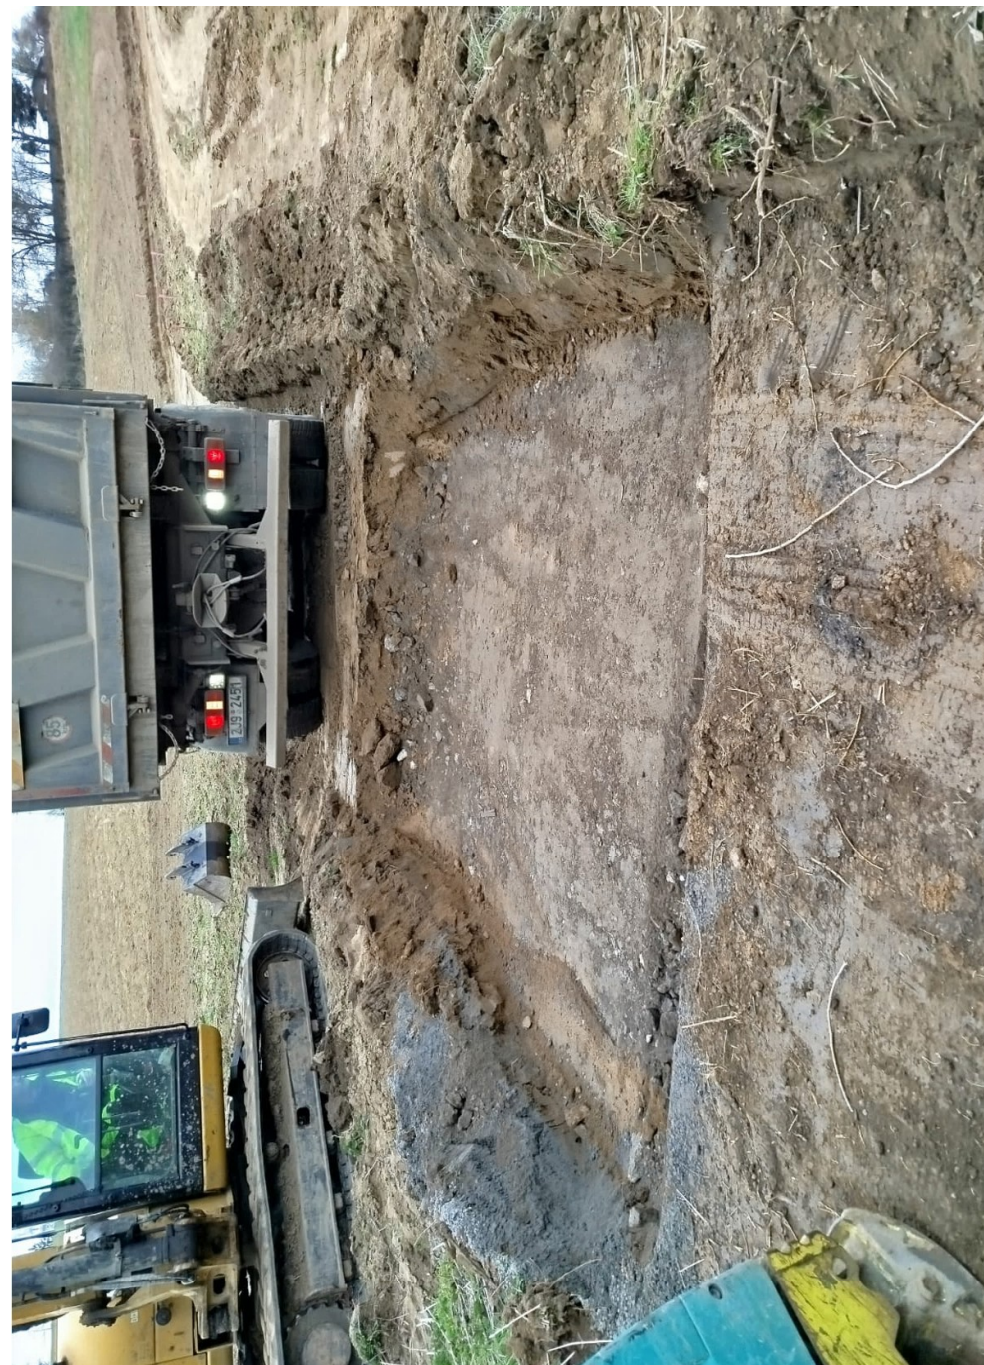
ZKUŠEBNÍ SANAČNÍ POLE TL. VRSTVY 0,300M

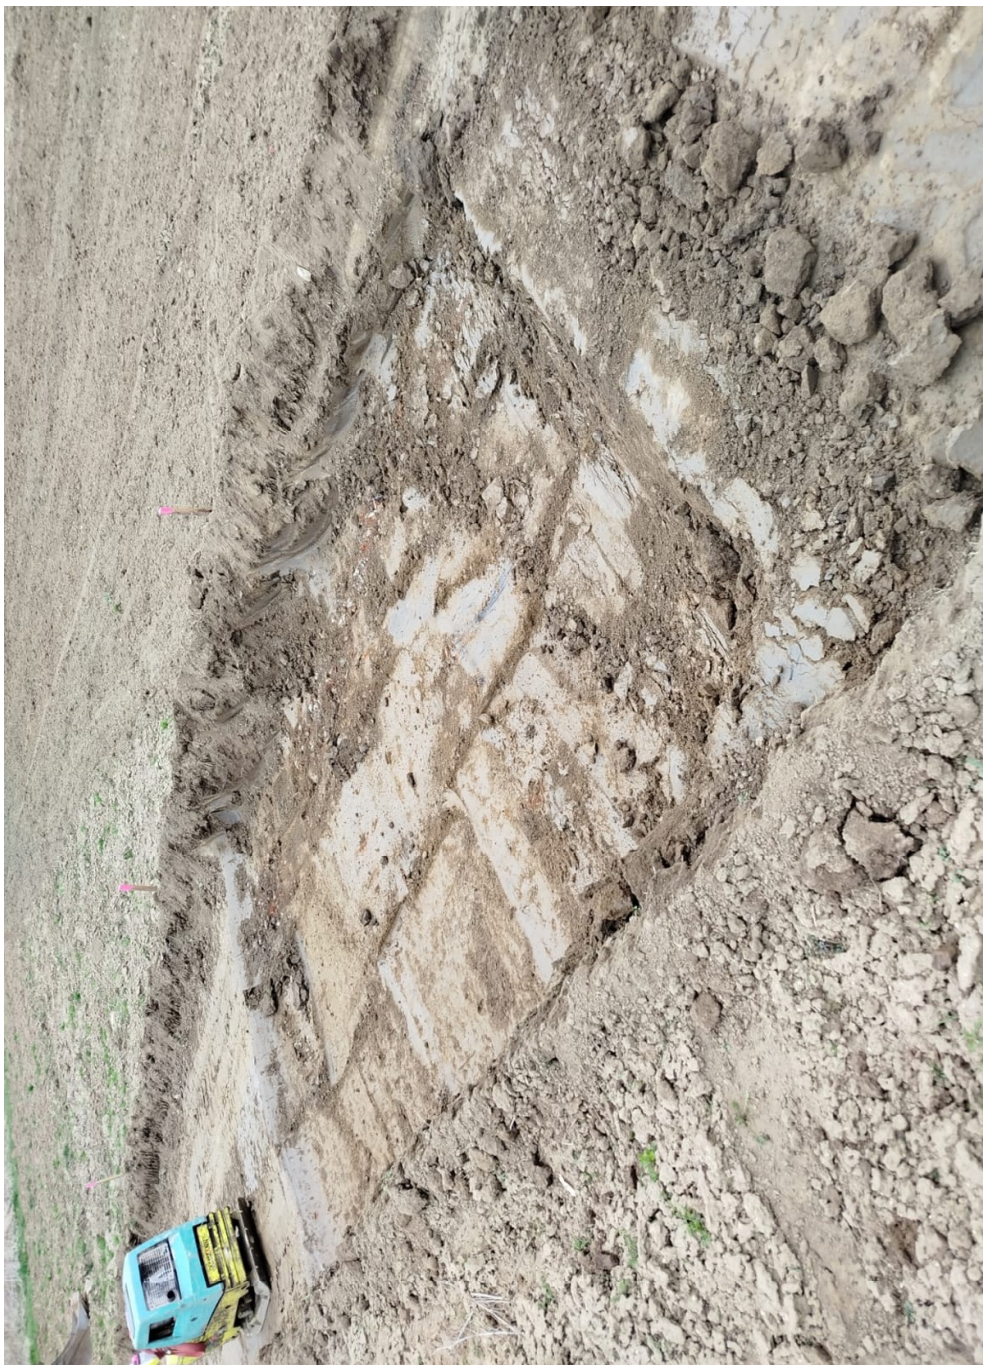
## NEZHUTNĚNÁ PARAPLÁŇ
