Nabídka prací : odstranění části skal dle posudku Mgr Vladimíra Stolaříka na pozemkové parcele 1150/1

Skalní masiv nad domem č. p. 1145

Posouzení stability skalní stěny

říjen 2018

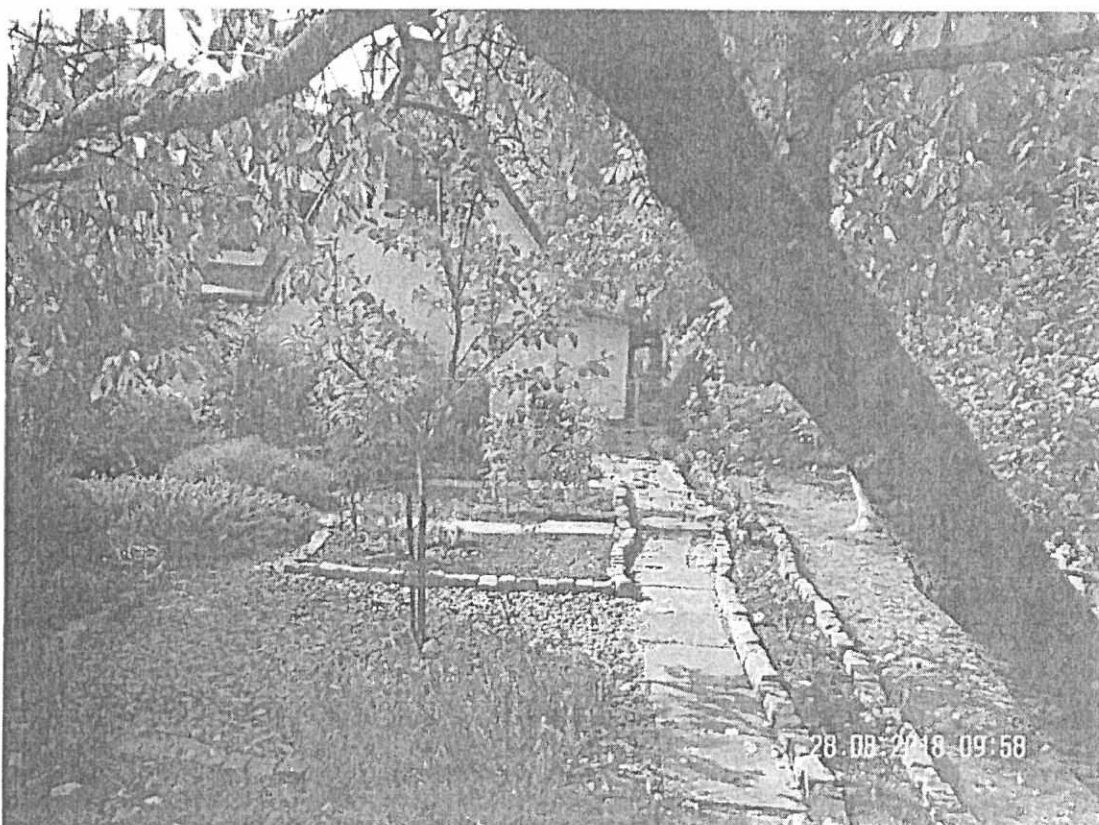
Fotografie 1: zahrada s domem sousedící se skalní stěnou.

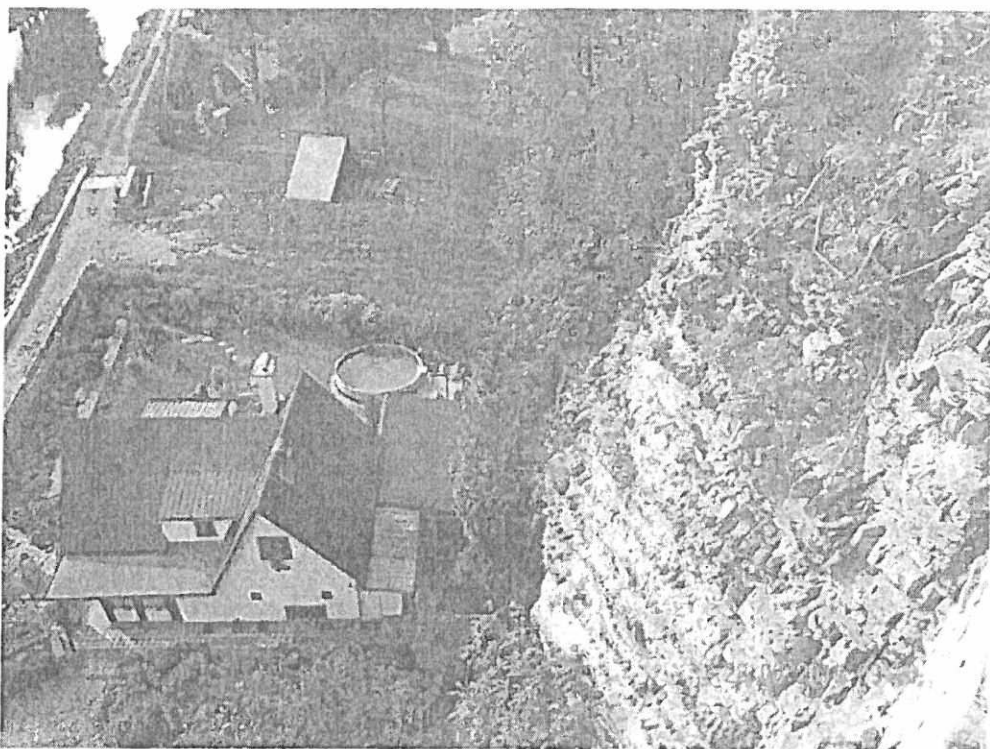
Fotografie 2: skalní stěna nad domem č.p. 1145, pohled od severozápadu.

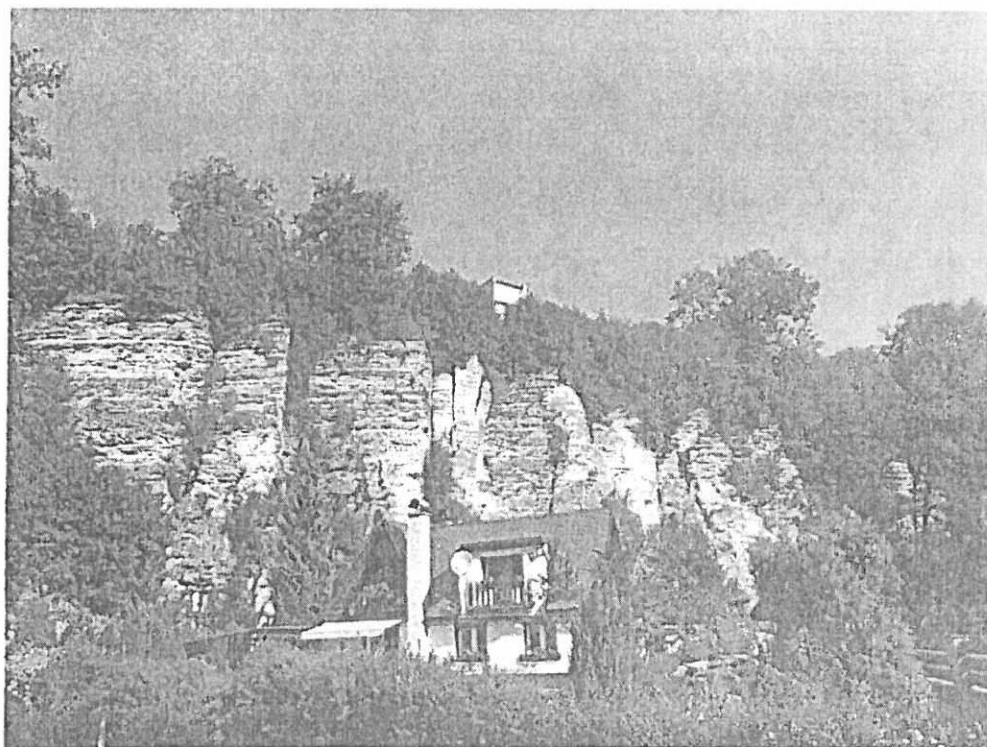
Předmět zájmu je objednávkou zúžen na skalní výchoz nad zmiňovaným domem. Skalní stěna, vypínající se do výše 15 m nad domem, je svislá místy až převislá. Základna má pilovitý půdorysný tvar umožňující vznik skalních věží, zpočátku přimknutých k masívu a při postupující erozní činnosti odklánějících se od svislice směrem do údolí.

Fotografie 3: pilovitý půdorysný tvar, umožňující vznik skalních věží, pohled od jihovýchodu.

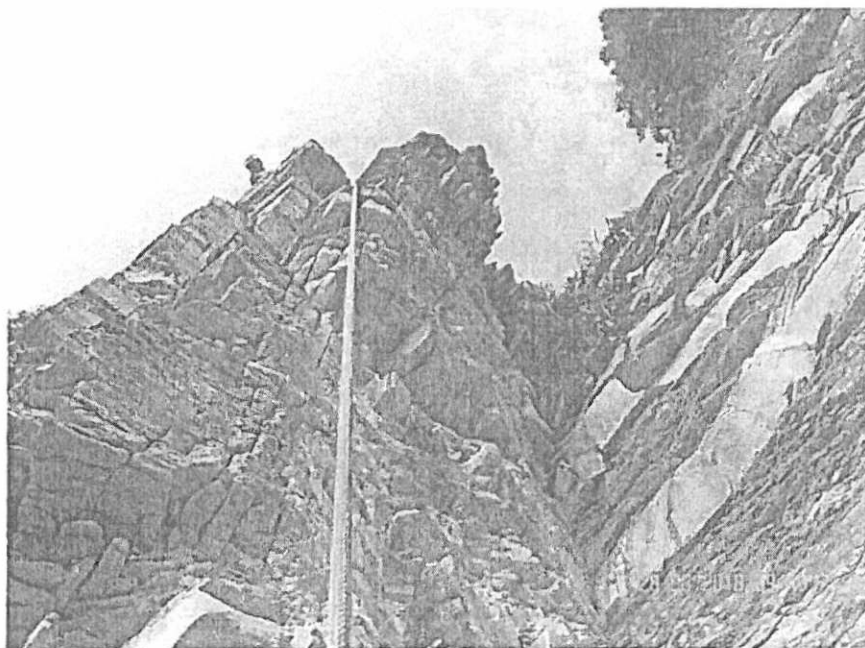
Stav skalní stěny hodnotíme ve smyslu použité klasifikace RSR jako **kriticky labilní** – bodové hodnocení 64 (z 85 bodů). Skalní stěna je narušena procesy zvětrání, které izolují skalní bloky do formy věží. Stabilita jedné z věží je natolik oslabena, že při prohlídce s ní bylo možné hýbat. Progrese rozevírání vertikálních spár je iniciována kořeny náletových dřevin s převahou jasanu ztepilého a mrazovým procesy (tvorbou mrazových klínů).

Fotografie 4: převislé partie ve skalní stěně.

- řízené stržení labilních bloků a skalní věže za asistence geologa. Pro stržení bude vhodné použít hydraulického klínu a páčidel. Odhadované množství vzniklé nově sutě je 20 – 30 m³;
- odstranění náletových dřevin v horních partiích stěny a likvidaci jejich kořenů herbicidem;
- zamezení vypouštění soustředěných srážkových vod ze staveb nad stěnou do prostoru skalní stěny;
- pravidelný geologický monitoring stavu skalní stěny v periodě alespoň jednou za rok (nejlépe v jarním období).

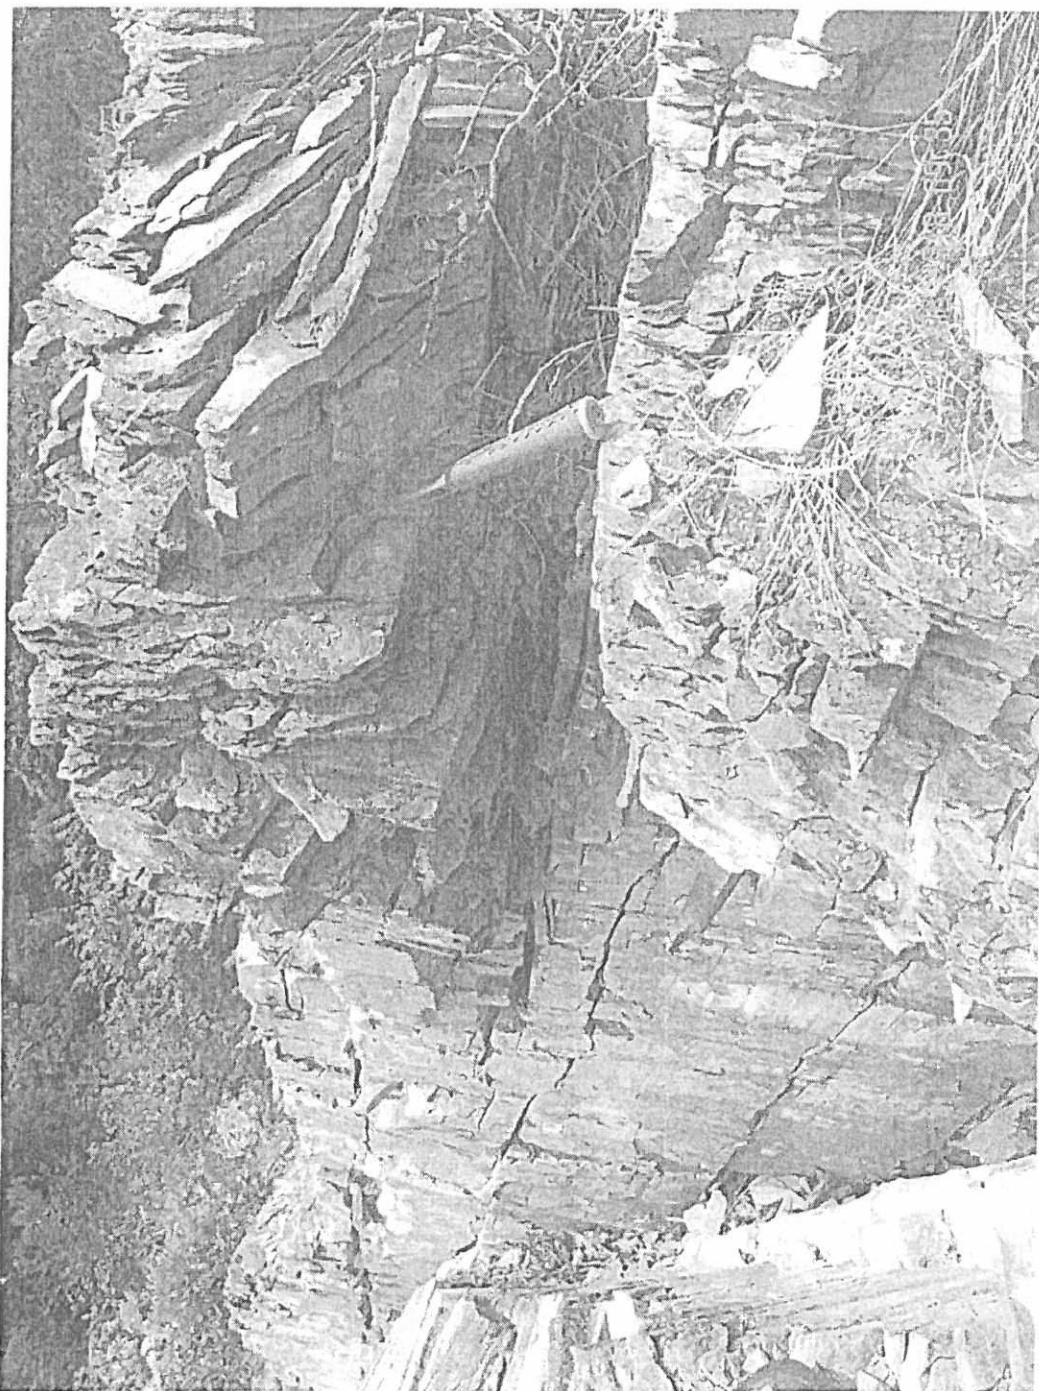
Fotografie 5: labilní skalní blok uvolněný kořeny stromu.

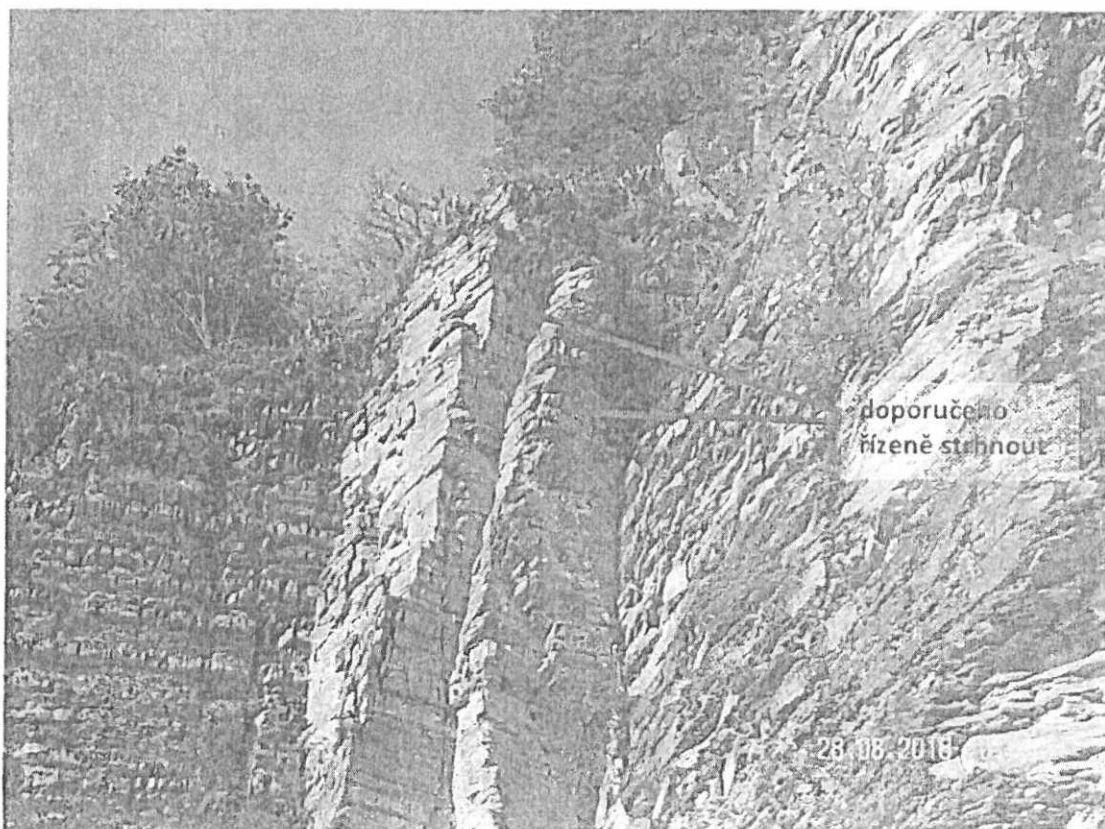
Pozorované labilní skalní bloky neohrožují bezprostředně dům č.p. 1145, přesto při jejich zřícení je ohroženo zdraví a životy lidí, pohybujících se na přilehlé zahradě. Z tohoto důvodu a z důvodu prevence doporučujeme následující opatření:

Fotografie 4: izolovaná hřbajfcl se skalní věž výšky 12 m.

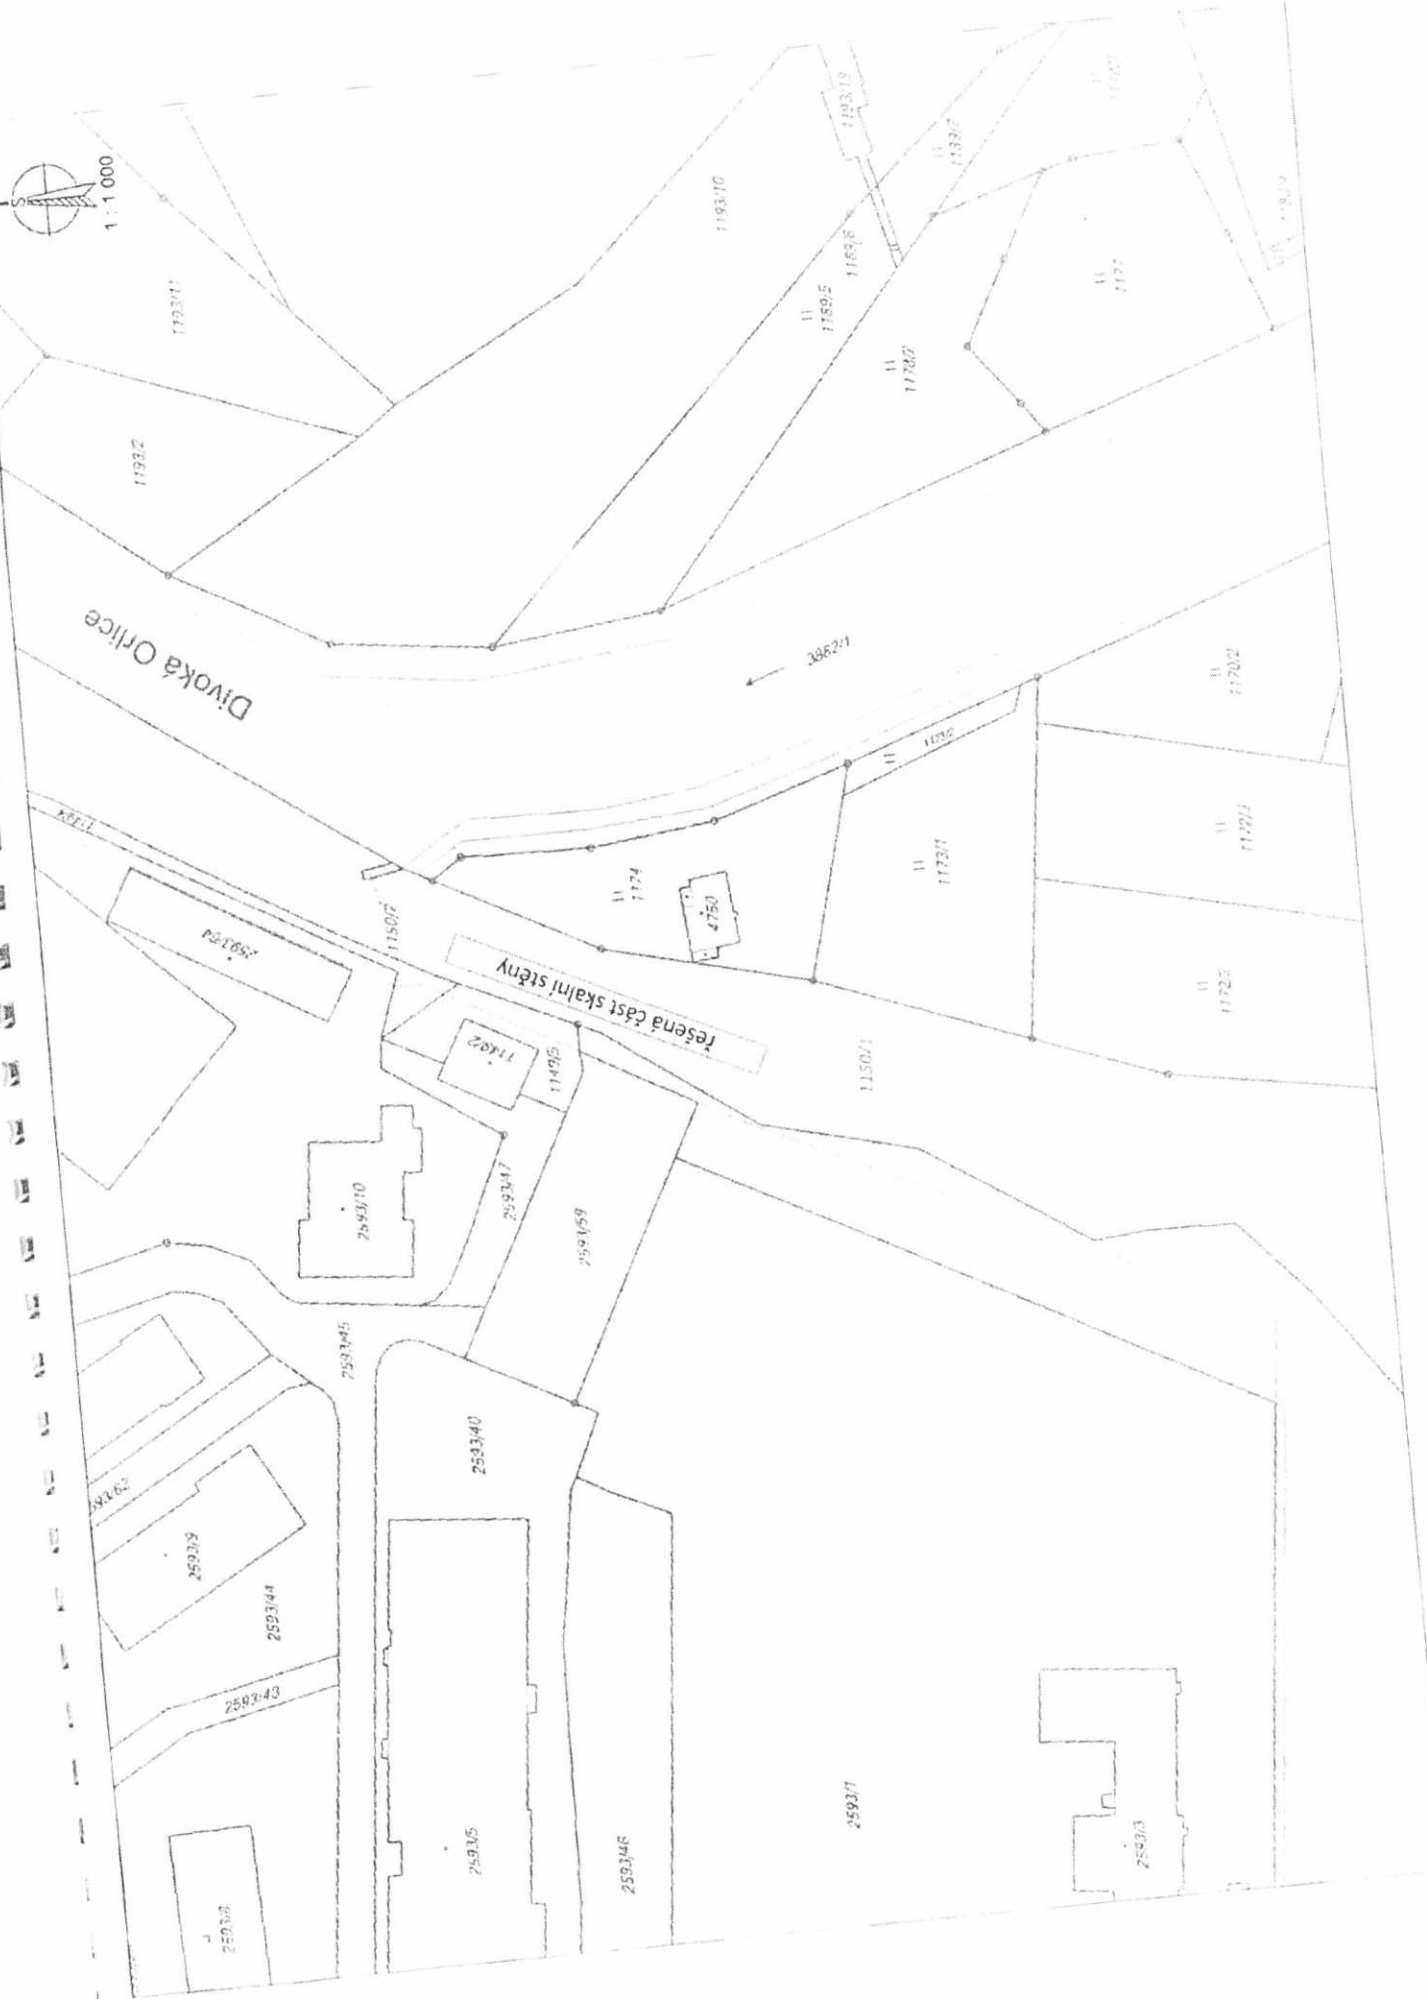
SITUACE ÚSEKU		ZÁKLADNÍ CHARAKTERISTIKA

Název akce:	Skalní masiv nad domem č.p. 1145	
	Kraj:	Pardubický	
	Město:	Žamberk	
	GPS:	50° 05' 31" S, 16° 27' 24" V	
	Pozemková parcela číslo:	1150/1	
ORIENTAČNÍ HODNOCENÍ RSR			
RSR- PR :		64	
kriticky nestabilní stav			
HLAVNÍ GEOTECHNICKÝ POPIS			
Generelní sklon svahu:	kolmý svah s výraznými převisy	9	
Výška skalního svahu:	8 - 15 m	3	
Morfologická stavba:	skalní stěna tvoří jediný morfologický celek od paty po horní hranu, kde je případně s případným pozvolným přechodem do zemního svahu	5	
Stav horninového masívu	celkově R3	2	
Hustota odlučnosti	20 - 75 mm	7	
Sklon ploch odlučnosti	systém odlučnosti je ukloněn +75° až +90° až -75° až -90°	7	
Vodní aktivita	lokální výrony vody v puklinách	3	
Vliv vegetace	hustý porost vzrostlým náletem v horní části svahu	7	
Vzdálenost paty od objektů	1,5 - 3 m	7	
Expozice svahu	expozice odkrytého sklaního svahu s částečným denním osluněním	7

Četnost opadávání	pravidelné - po zimním období a po vydatných srážkách	7	
Riziko ohrožení lidského zdraví:	velmi vysoké		
Riziko ohrožení majetku:	zvýšené		
Proběhlé události:	- Skalní opad (opad množství do 1 m ³)		
Historie události:	Nedávné - do 2 let		
Typ horniny:	slínovec		
Množství rozvolněného materiálu:	značné - od 5 - 20 m ³		
Typ ohroženého majetku:	ohrožení objektů v občanském sektoru		
Hodnocení reální míry ohrožení:	vysoké
