DODATEK č. 1 ke Smlouvě o dílo ze dne 7. 8. 2018

se níže uvedeného dne, měsíce a roku dohodly, že tímto dodatkem se mění a doplňuje Smlouva o dílo uzavřená mezi smluvními stranami dne 7. 8. 2018 (dále jen „Smlouva“), jejímž předmětem je zhotovení stavby s názvem „ČZU – Revitalizace Auly“ (dále jen „**Stavba**“).

NÁZEV ZL: Sanace nosného skeletu

Zpráva TDS k aktuálnímu stavu nosných konstrukcí stávajícího objektu Auly, část 2 po provedení odstranění omítek

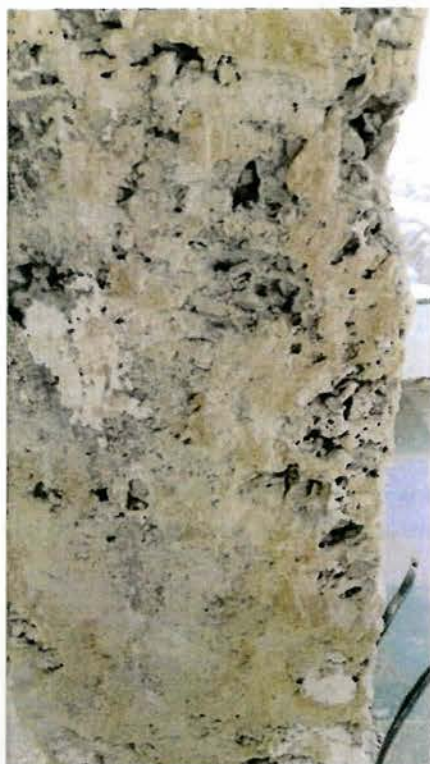
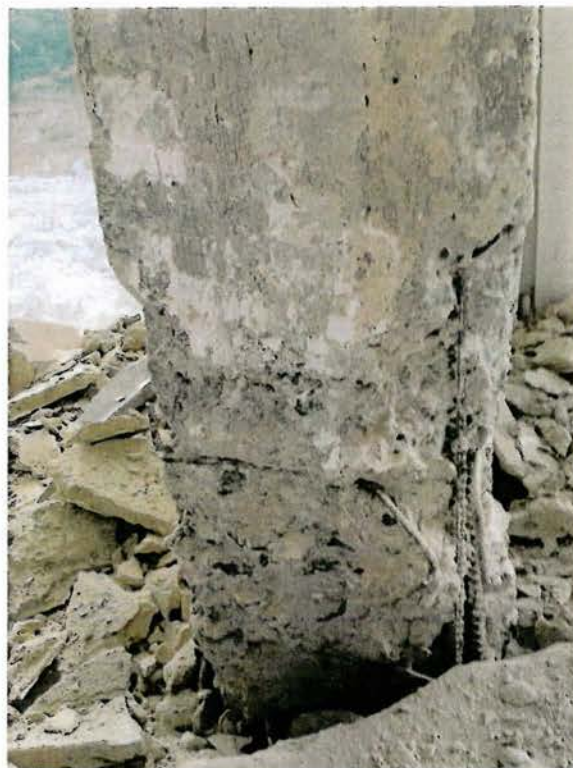
A) Špatné probetonování paty sloupů, segregace kameniva a cementové malty, obnažená výztuž

Je nutno provést rozsáhlou sanaci zjištěných poruch specializovanou firmou dříve, než se přikročí k dalším etapám revitalizace.

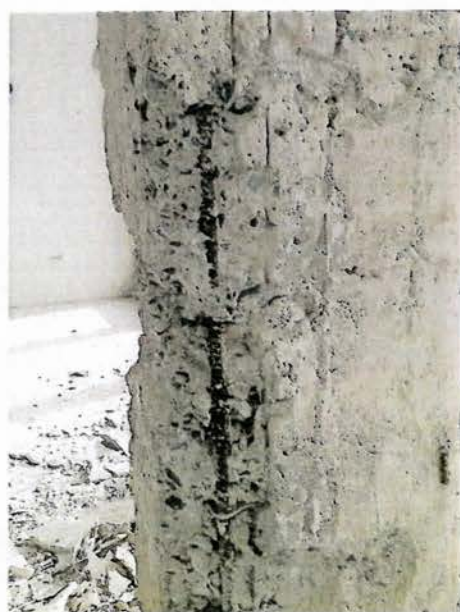
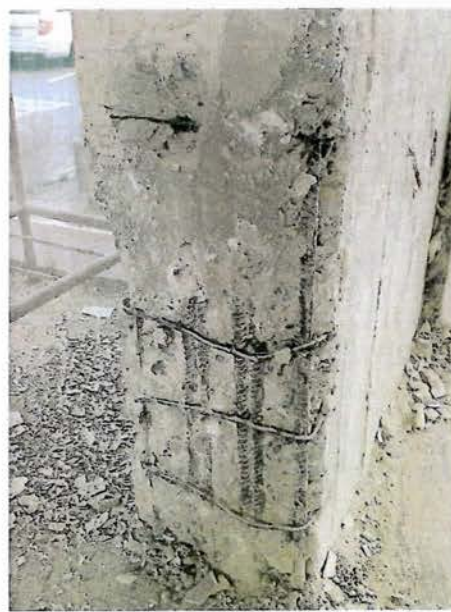
B) Odpadávající krycí vrstvy výztuže, koroze výztuže, nefunkční stykování výztuže přesahem

2. U sloupů, kde je obnažena výztuž a tudíž není funkční stykování výztuže přesahem a také v místech, kde je výztuž korozi poškozená tak, že dojde při jejím čištění k odstranění povrchových žebírek, bude provedeno svaření výztuže buď přímo, nebo pomocí příložek na plnou únosnost, a to u výztuže, která byla v rámci doplňkového průzkumu hodnocena akreditovanou laboratoří TÚV NORD Czech, s.r.o. jako ocel se zaručenou svařitelností. V případě výztuže hodnocené jako ocel, která nemá zaručenou svařitelnost, bude přestykování provedeno pomocí příložek stykovaných přesahem na obě stykované strany, a to na plnou stykovací délku.

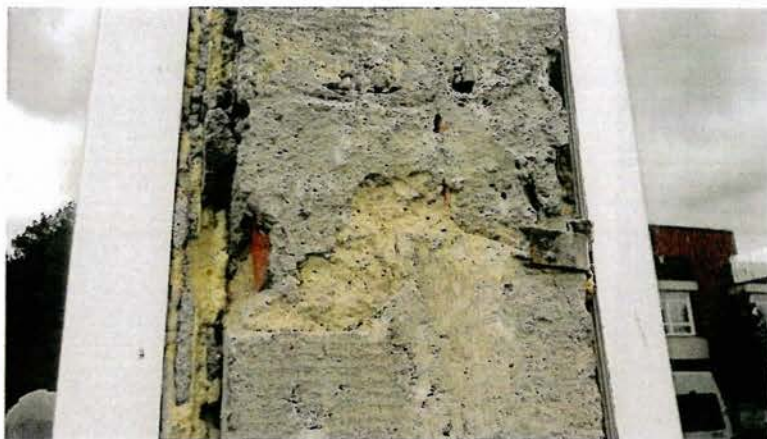
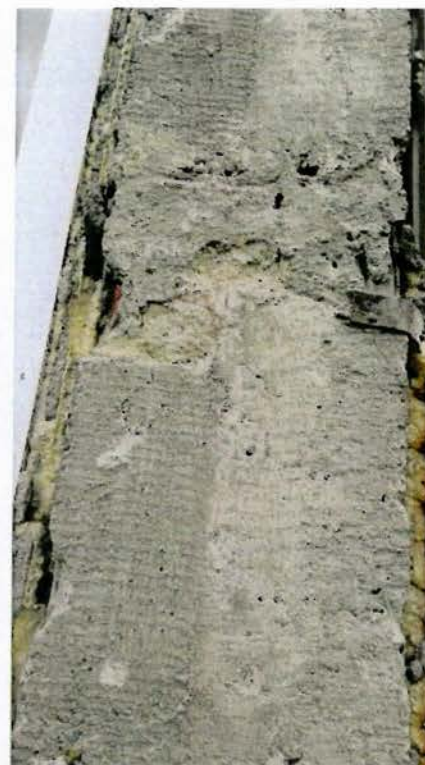
C) Cyběžící část sloupu a následná neodborná oprava cihelným zdivem a maltou; přerušená nosná výztuž sloupu; významné snížení únosnosti.

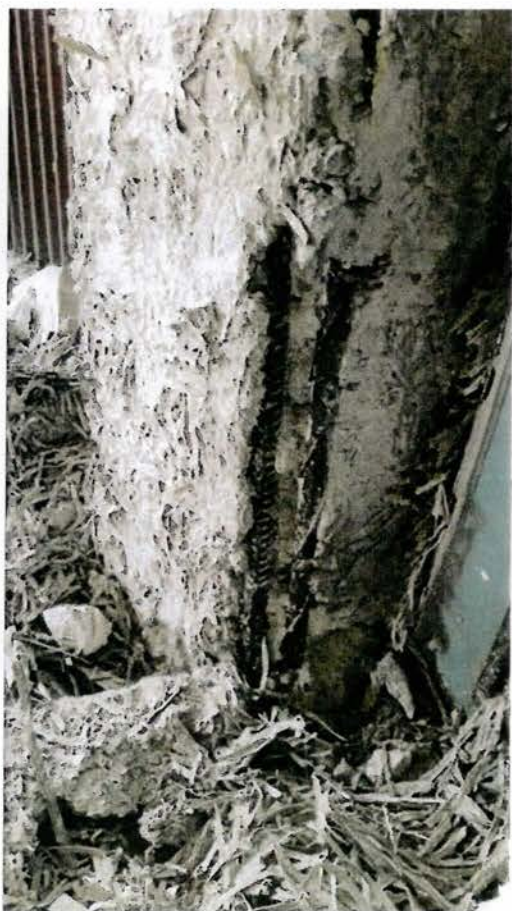
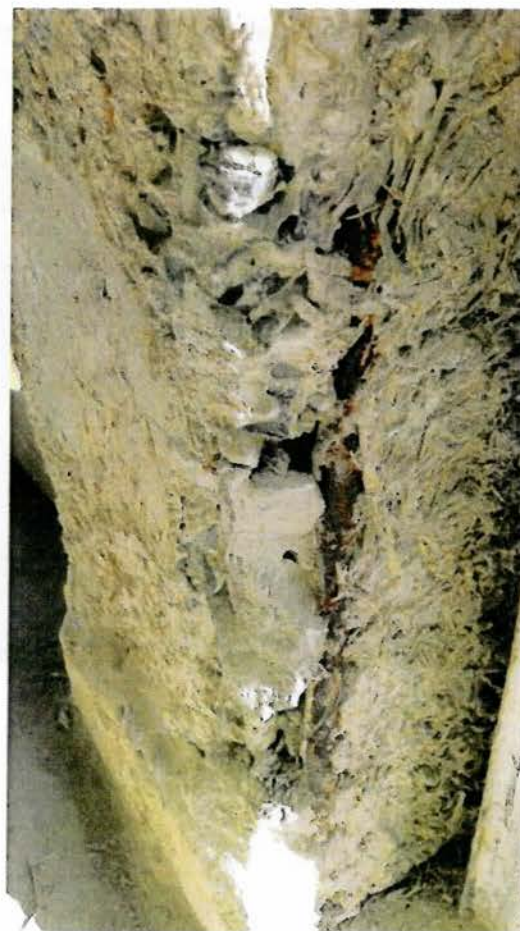
D) Chybějící krytí betonu, vložené heraklitové desky do bednění; výztuž nespoleupůsobí s betonovým jádrem sloupu, výztuž není chráněna proti korozi, stykování nosné výztuže přesahem je nefunkční.

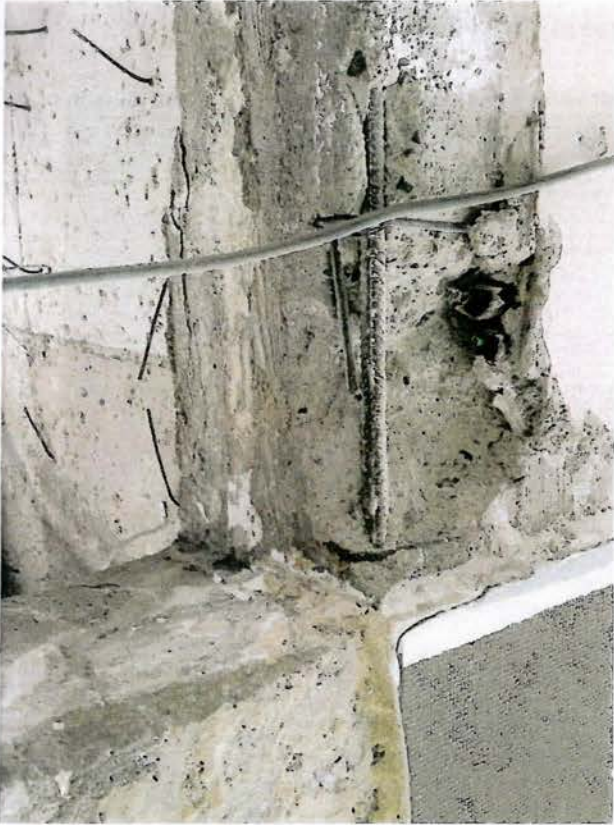
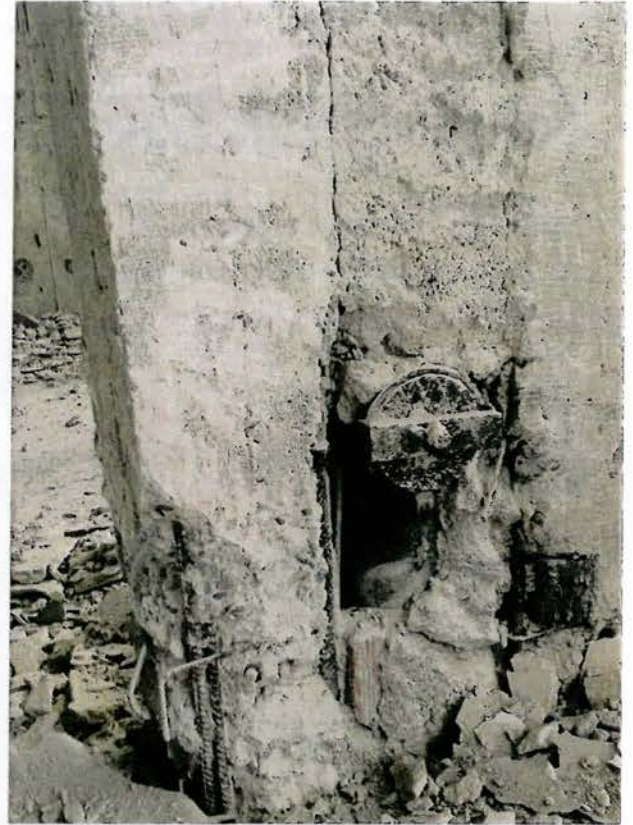
E) Nekvalitně provedené instalační niky, zasekání instalací do nosné části sloupu, obnažená výztuž nechráněná proti korozi, snížená únosnost

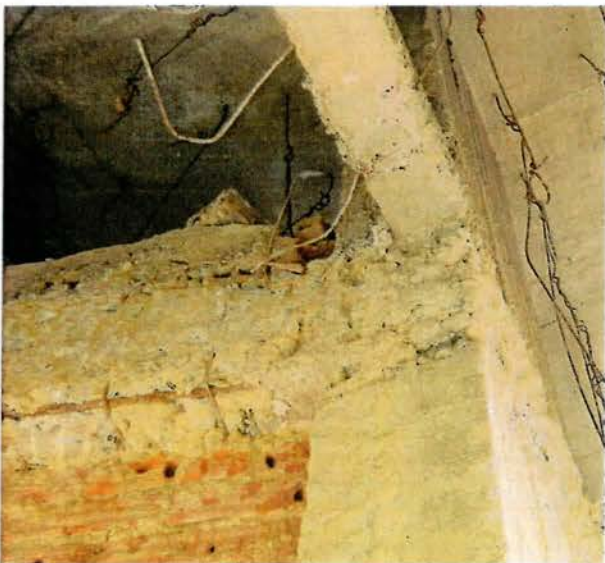
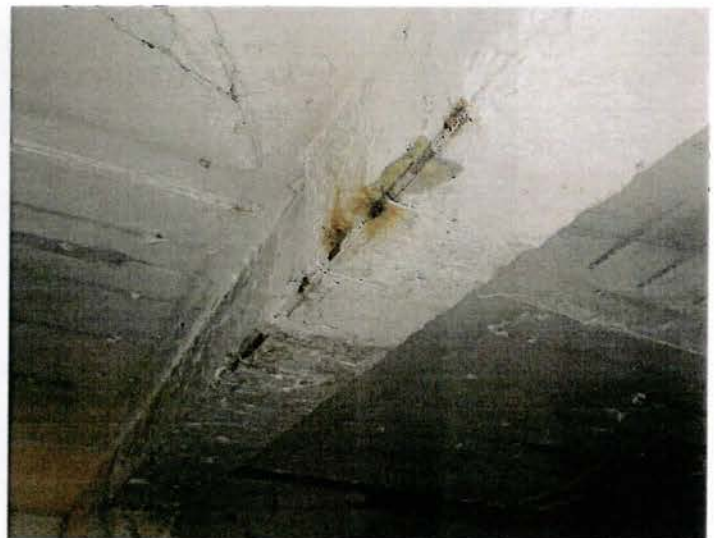
A) Nedostatečné krytí výztuže betonem, špatné spolupůsobení výztuže s betonovým jádrem a snížení únosnosti, koroze výztuže, porézní beton nedostatečně zhutněný

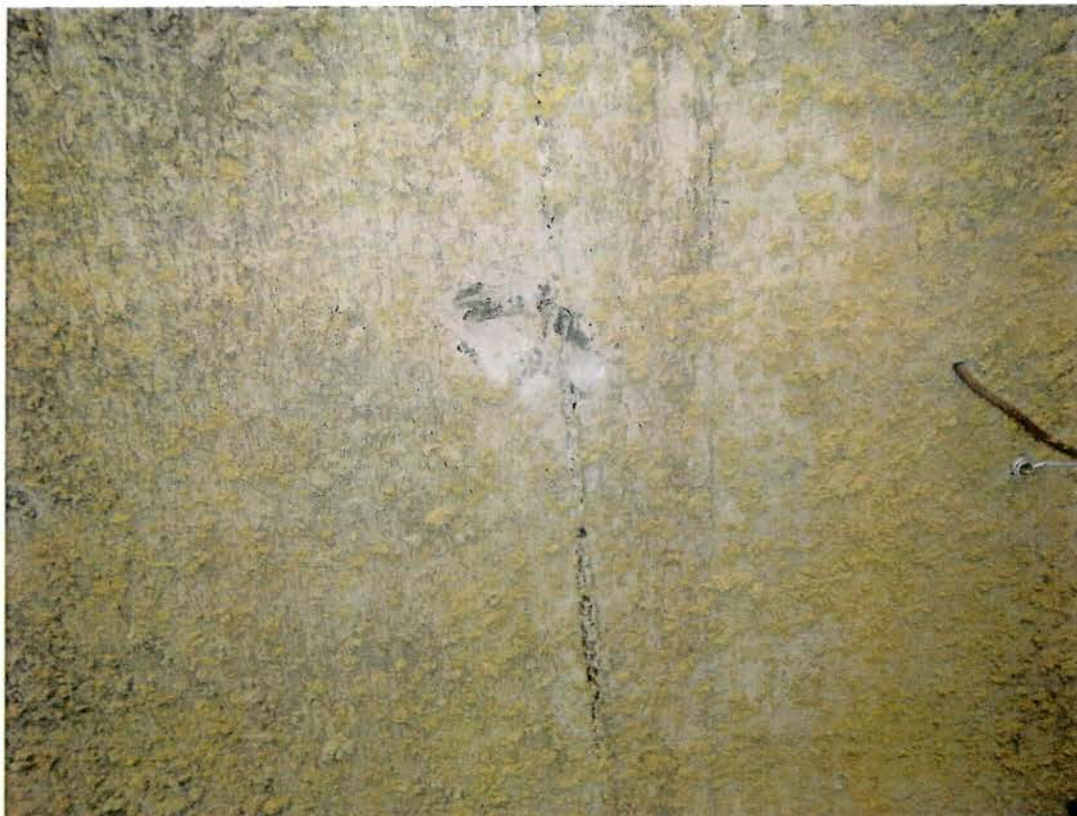
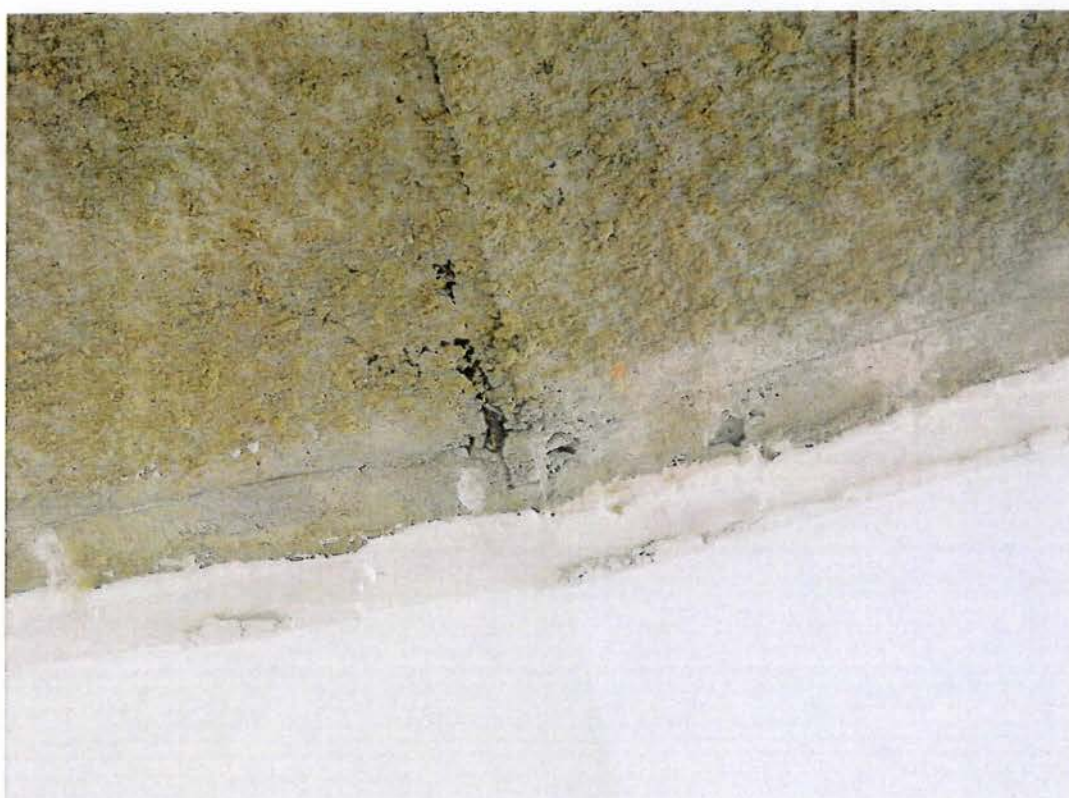
A) Nedostatečné krytí výztuže betonem, koroze výztuže

Zjištěné poruchy ohrožují stabilitu a únosnost železobetonové nosné konstrukce skeletu budovy. Stav budovy lze hodnotit jako havarijní.

Stavebně technickým průzkumem bylo zjištěna velká míra karbonatace krycích vrstev betonu. To má za následek postupnou ztrátu odolnosti výztuže proti korozi a následnou degradaci železobetonových nosných prvků. Odolnost konstrukce je nutno zvýšit tak aby bez dalších zásahů vyhověla svému provozu na dobu nejméně 50 let.

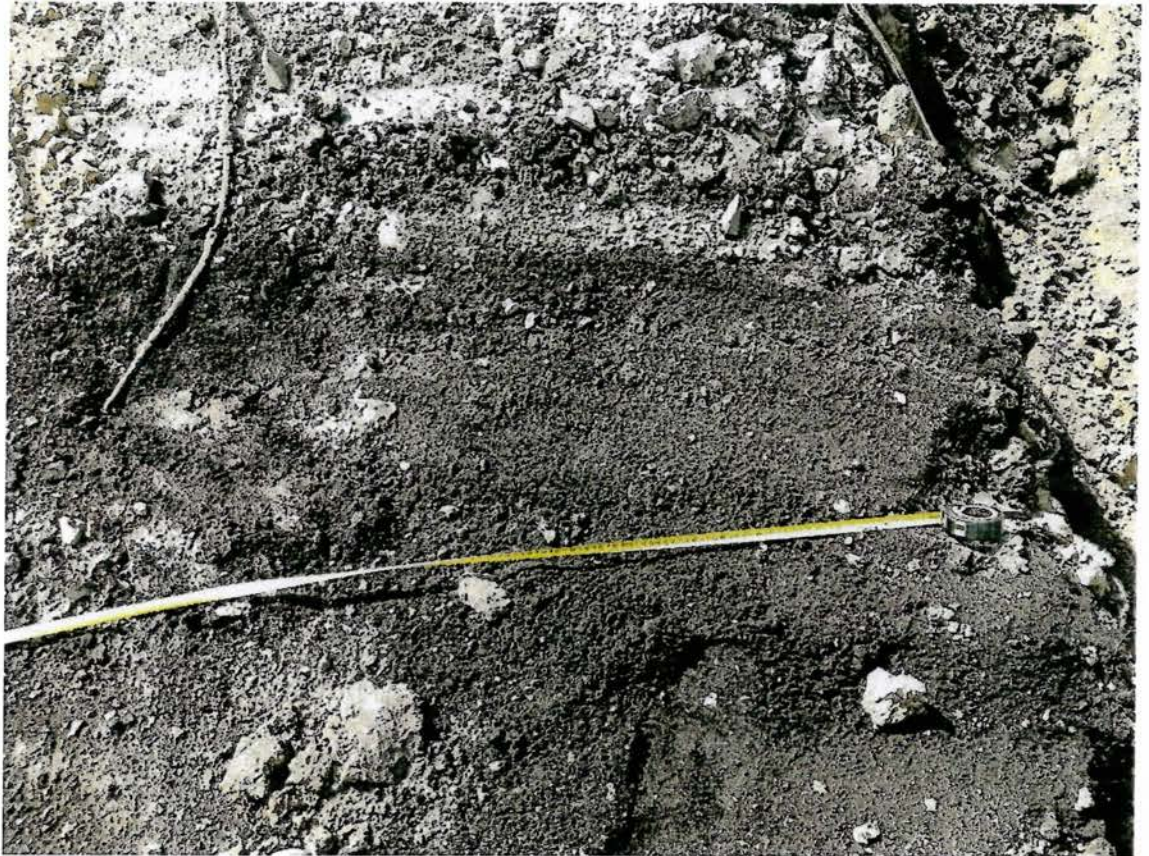
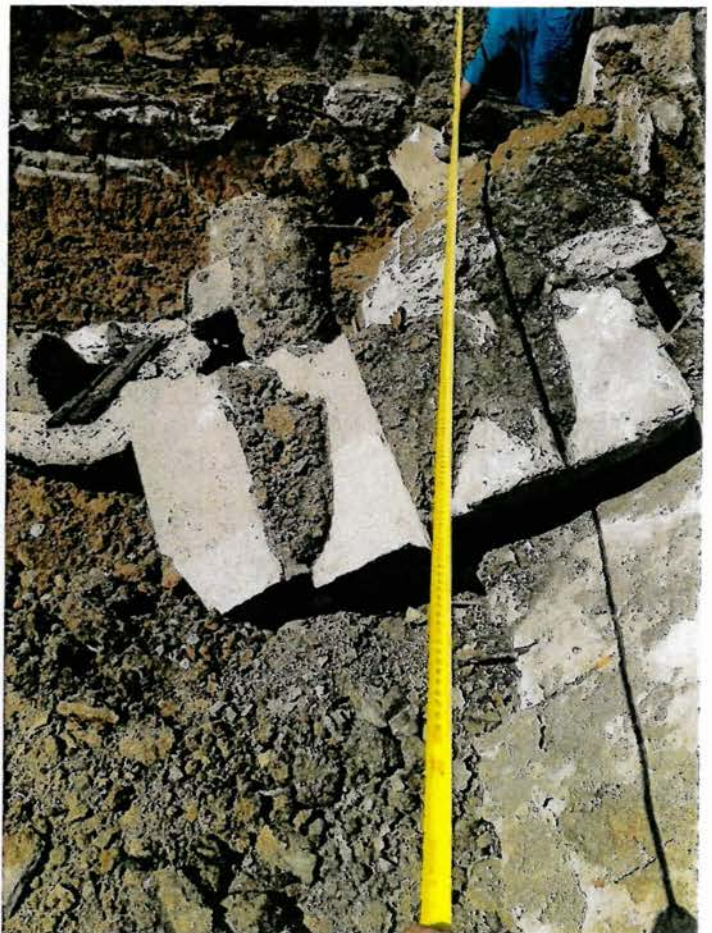
Betonový blok v prostoru výkopu přístavby Auly.
2 kusy bloku o rozměru : 5,0*4,8*0,8

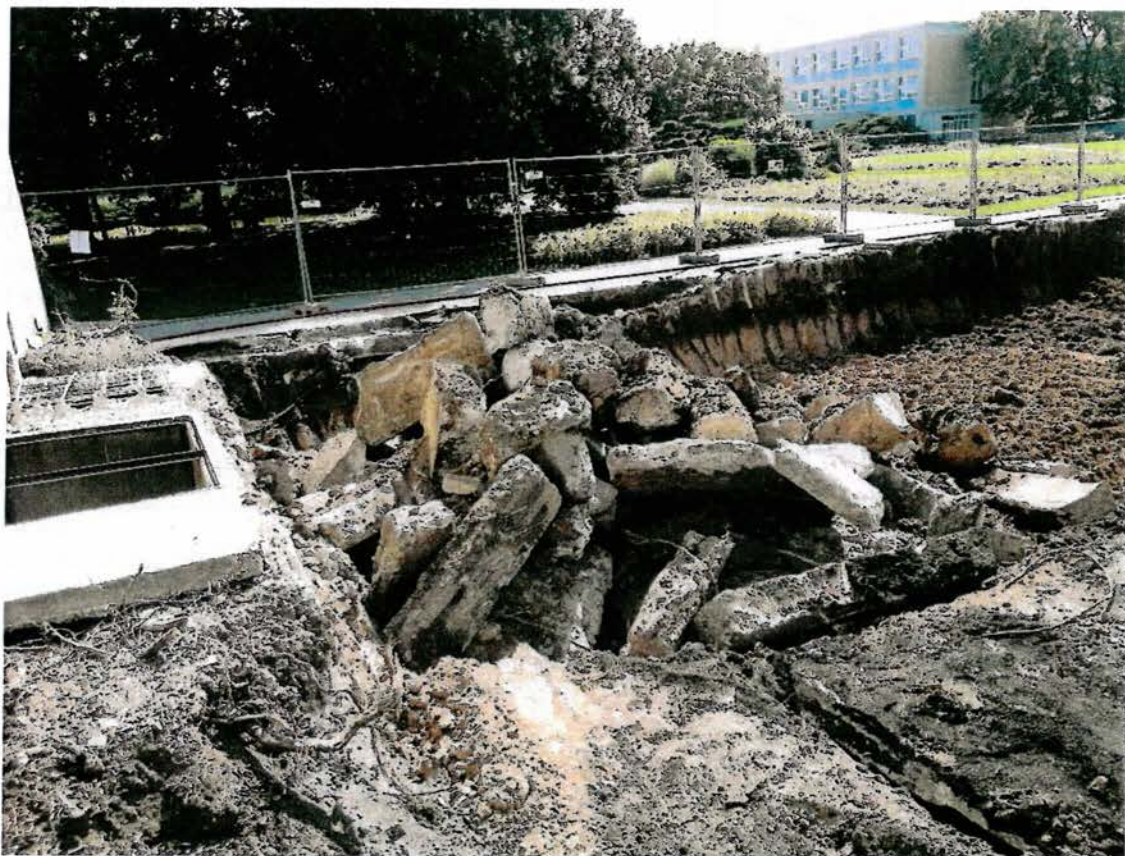
Rozbouraný první betonový blok

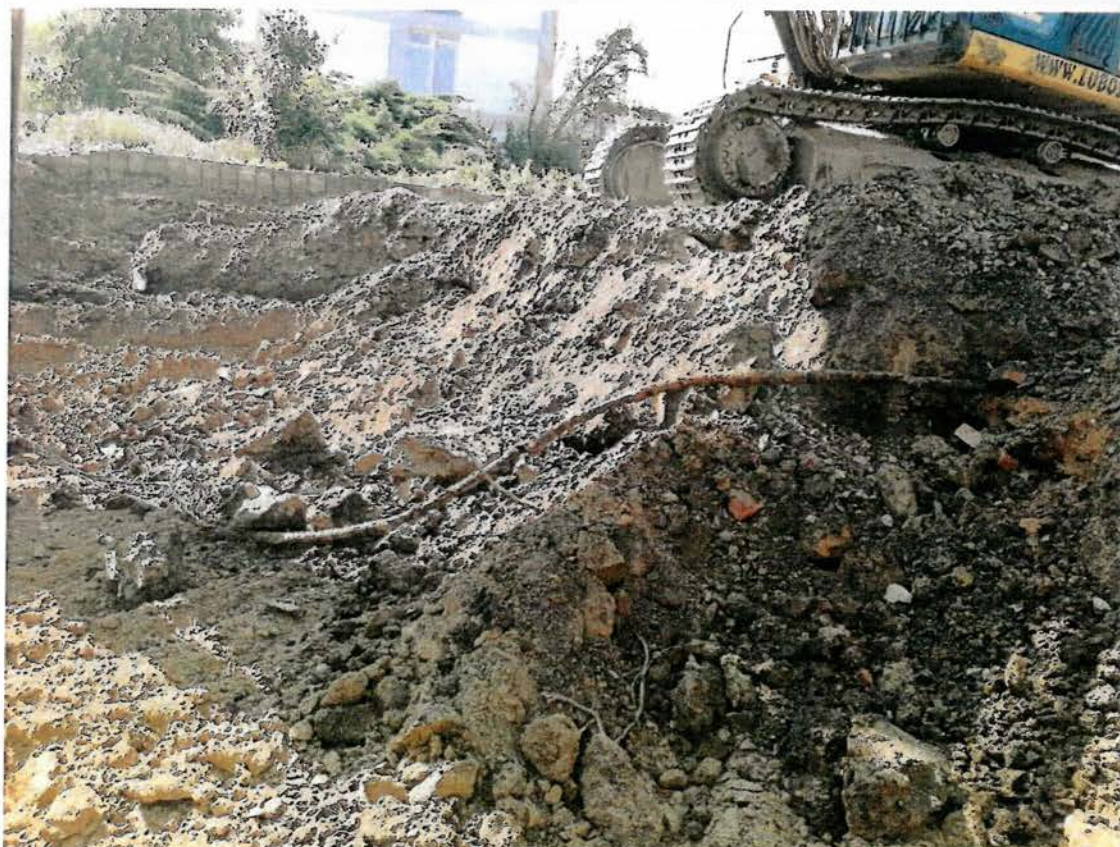
Vytěžená jáma po odstranění betonových bloků

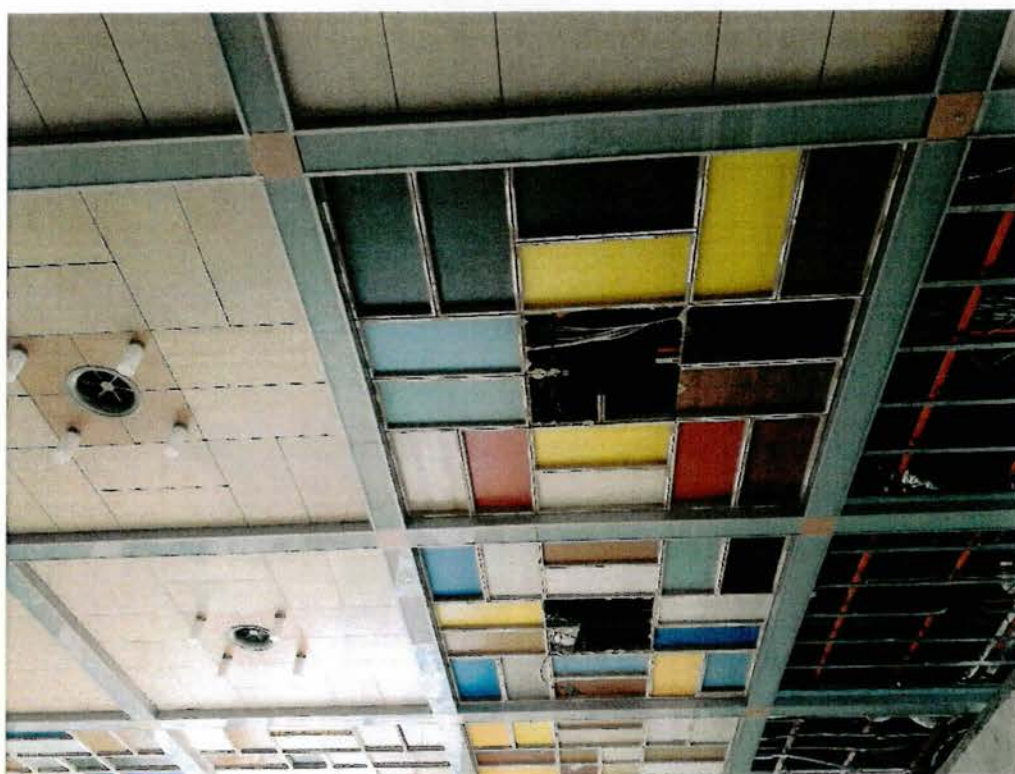
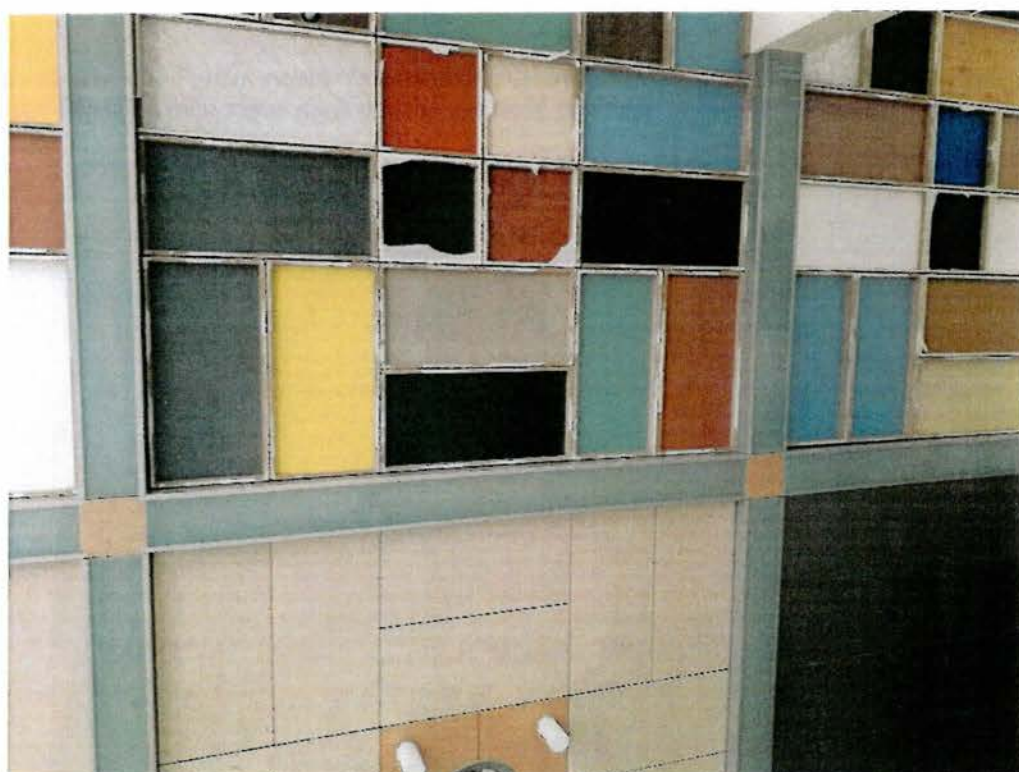
Zdvojený pohled.

Vlevo je stav před demontáží spodní vrstvy a vpravo je vidět druhá, skrytá vrstva pohledu.

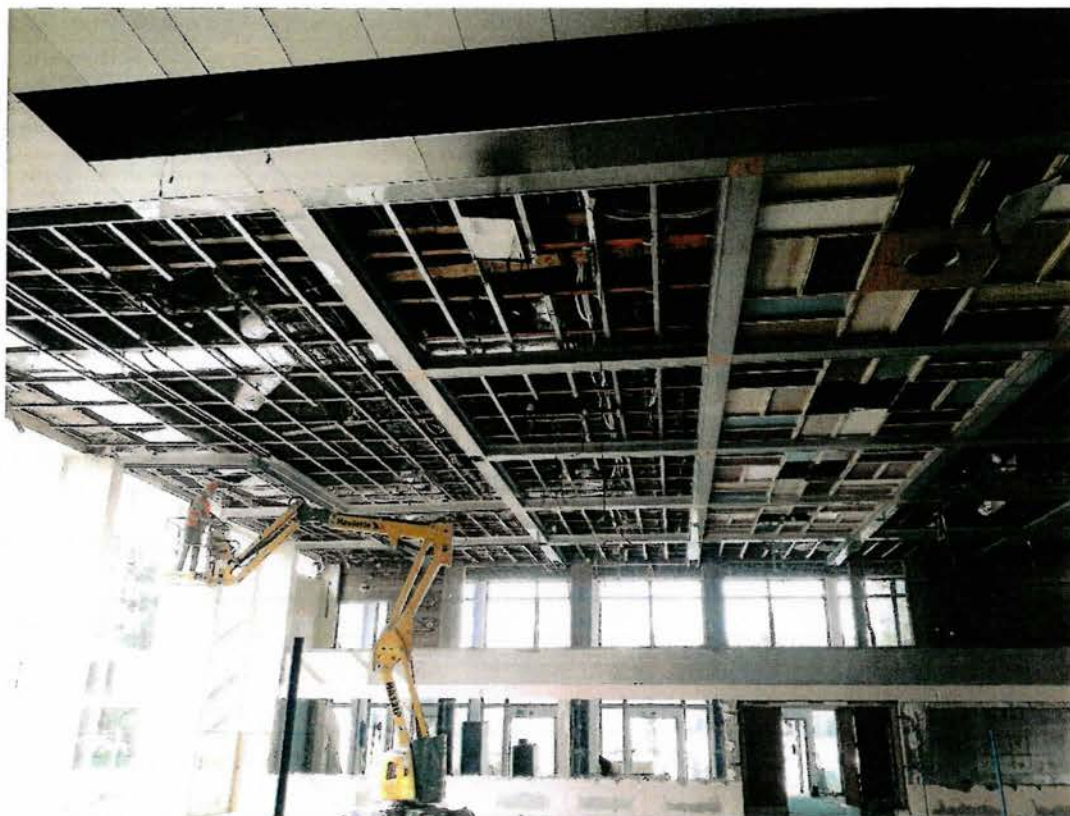
Na levé straně je vidět odstranění druhé vrstvy podhledu.

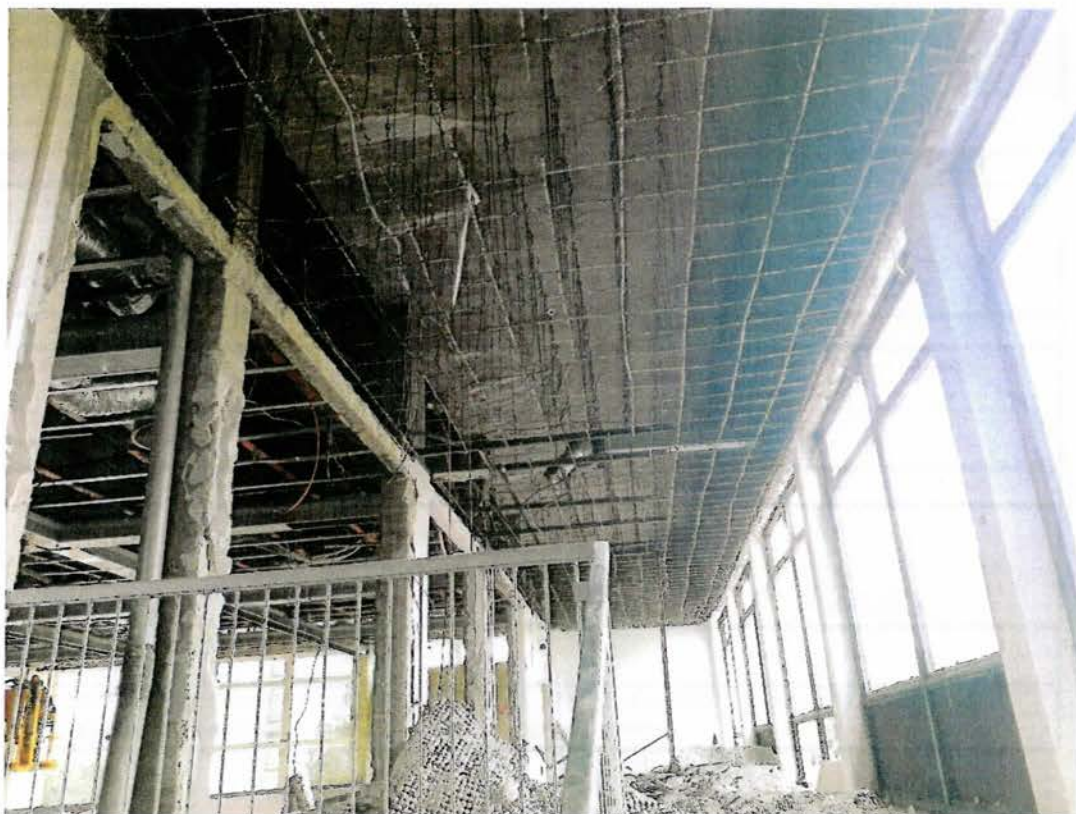
Rastr podhledu s závěsy v 2NP, jižní strana. Tyto závěsy musí být z důvodu sanace železobetonové konstrukce stropu odstraněny. Dle DVZ měli zůstat a být použity pro nový podhled.

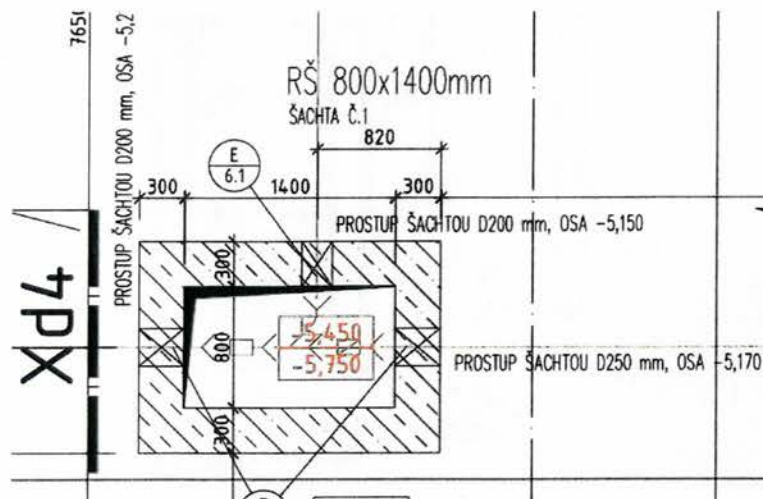
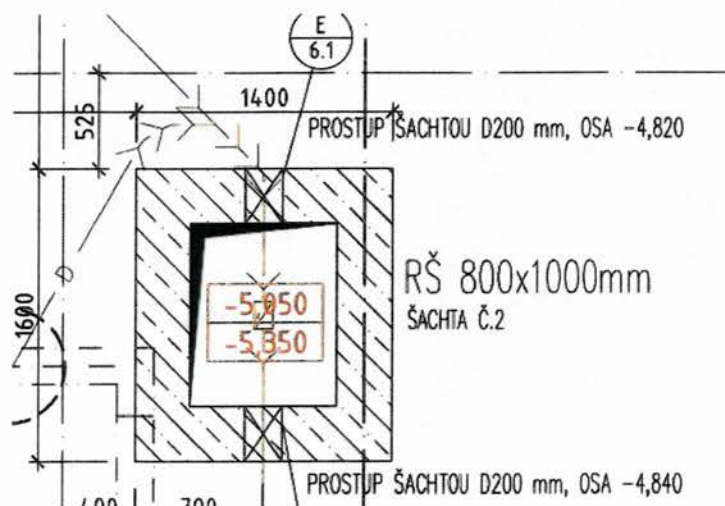
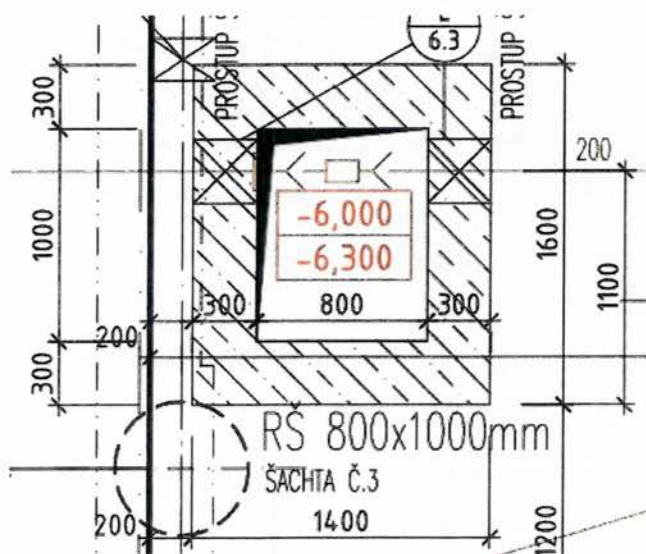
Šachty Š 1 až Š 3 dle původní dokumentace pro výběr zhotovitele. Materiál šachty je z prostého betonu, prostupky pro kanalizaci jsou netěsněné

Nové řešení šachet jako součást bílé vany. Použitý materiál je beton C30/37, betonářská výztuž 10 505 a těsněné průchodky pro kanalizaci. Do pracovních spar jsou vloženy těsnící pásy.

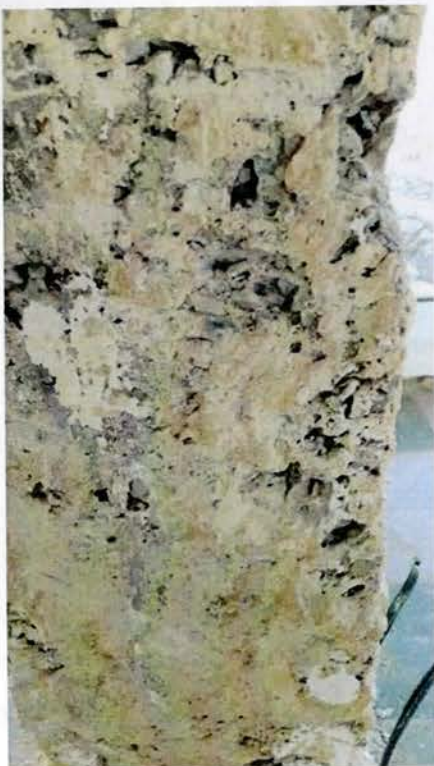
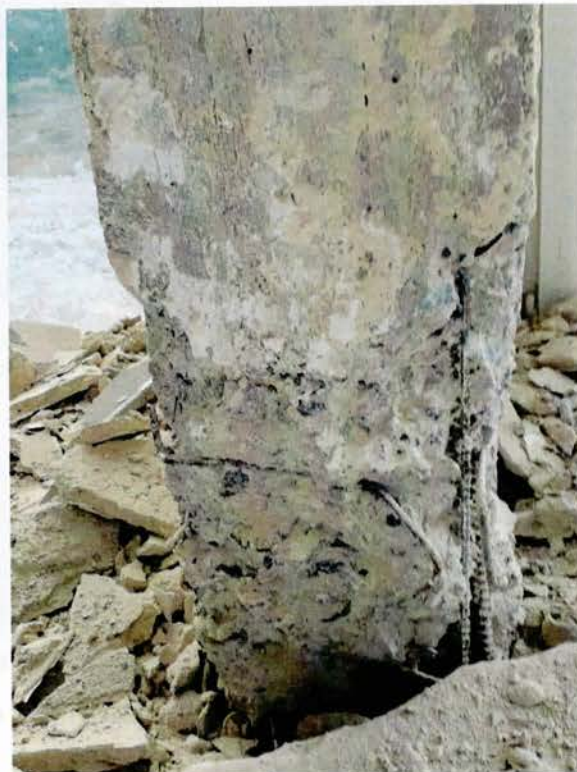
Při obnažování nosných konstrukcí bylo kromě lokálních hnízd vzniklých segregací kameniva při betonáži zjištěno také na mnoha místech poškození výztuže korozí způsobené jednak uvedeným neobetonováním výztuže a jednak nedostatečnou krycí vrstvou betonu. Všechna tato místa bude nutno v rámci rekonstrukce sanovat tak, aby byla zajištěna požadovaná životnost konstrukce.

A) Špatné probetonování paty sloupů, segregace kameniva a cementové malty

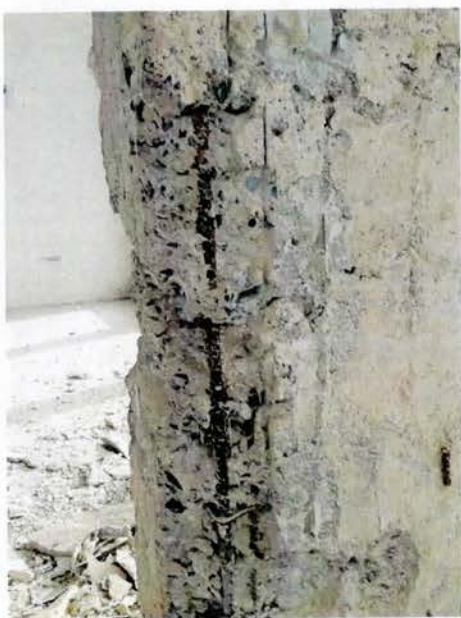
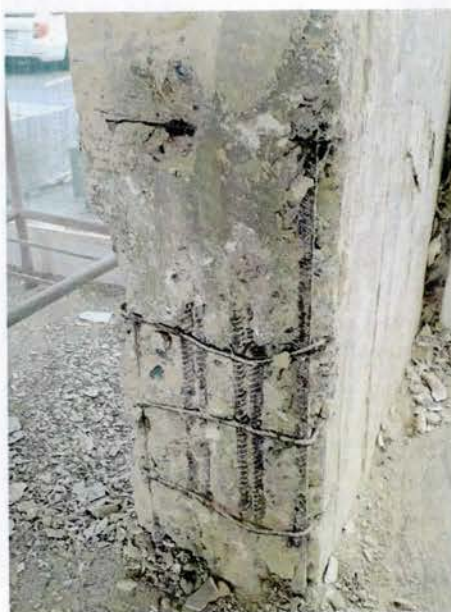
B) Odpadávající krycí vrstvy výztuže, koroze výztuže, nefunkční stykování výztuže přesahem

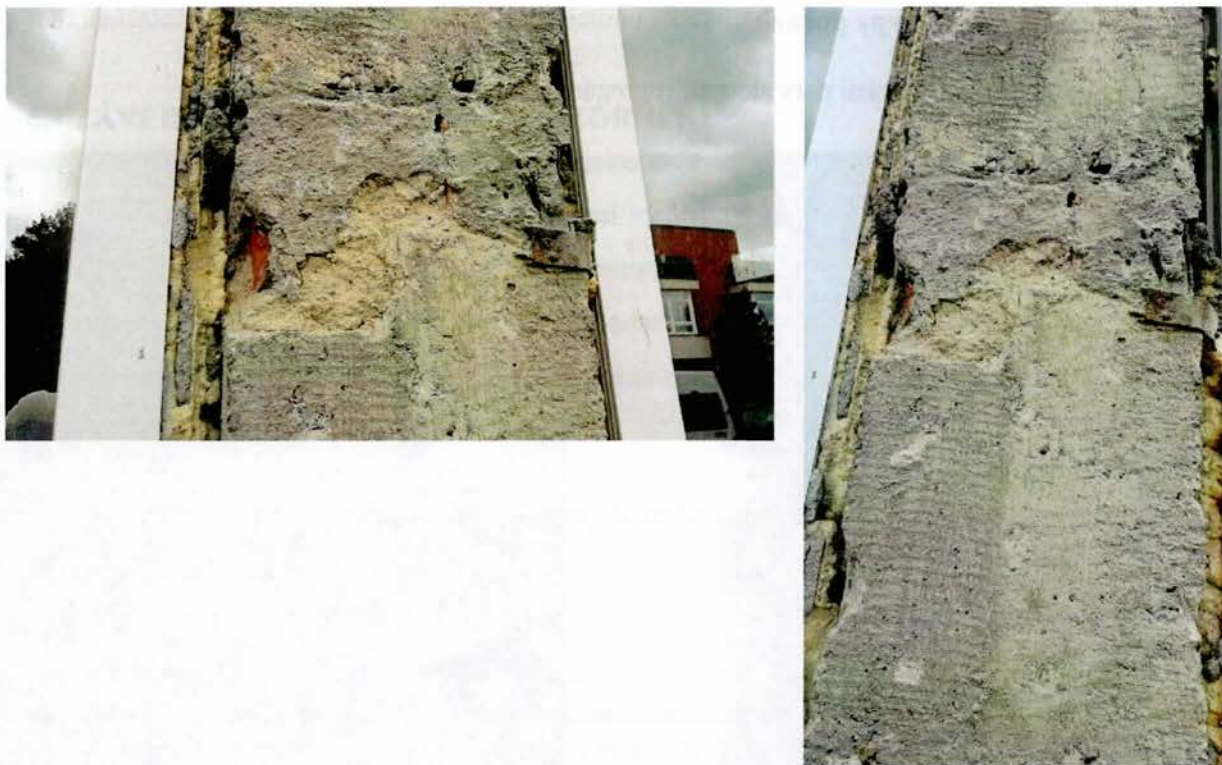
C) Chybějící část sloupu a následná neodborná oprava cihelným zdivem a maltou; přerušená nosná výztuž sloupu; významné snížení únosnosti.

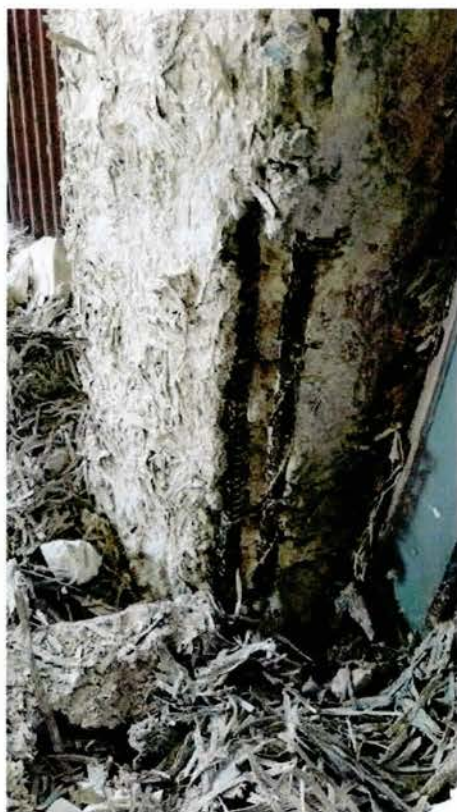
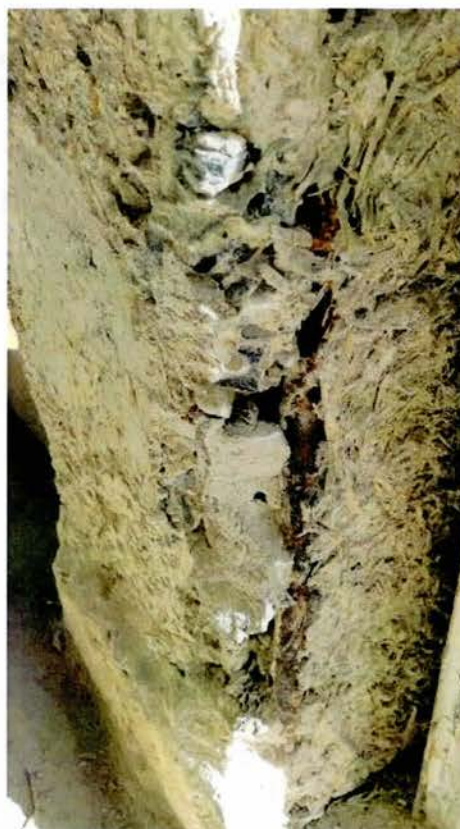
D) Chybějící krytí betonu, vložené heraklitové desky do bednění; výztuž nespolepůsobí s betonovým jádrem sloupu, výztuž není chráněna proti korozi, stykování nosné výztuže přesahem je nefunkční

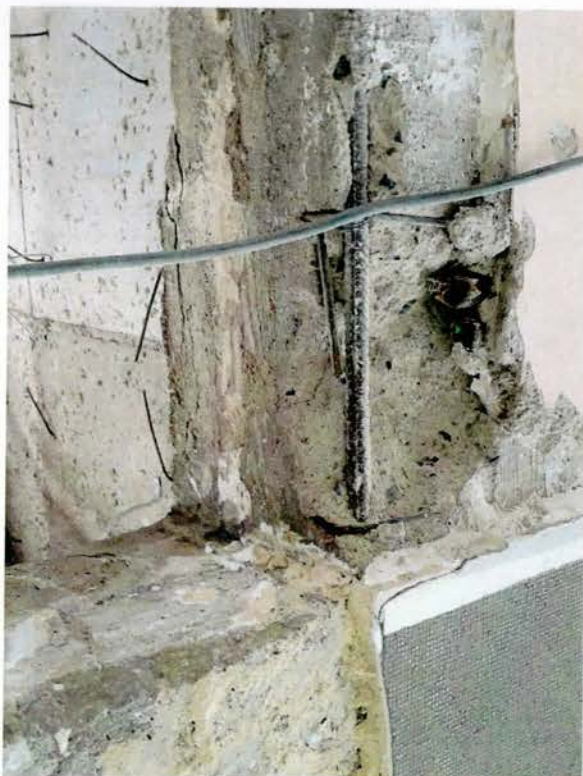
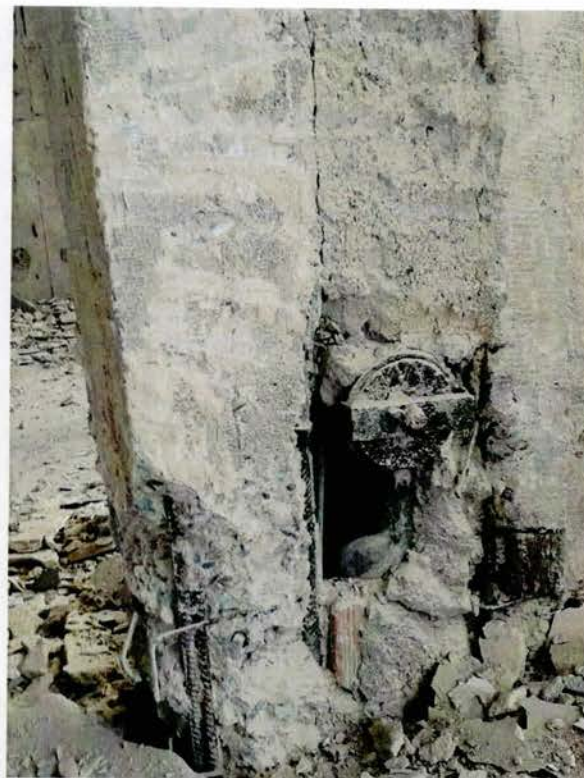
E) Nekvalitně provedené instalační niky, zasekání instalací do nosné části sloupu, obnažená výztuž nechráněná proti korozi, snížená únosnost

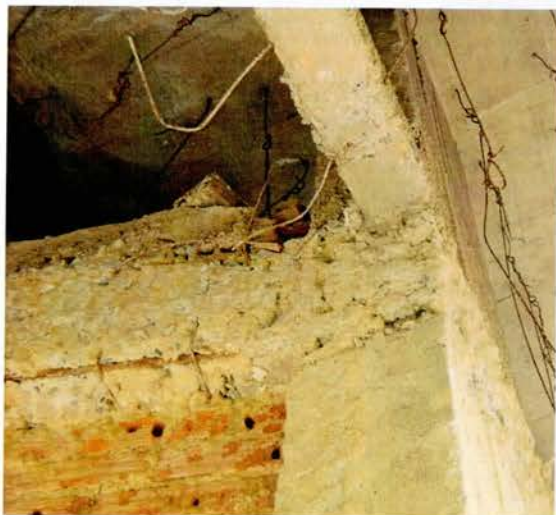
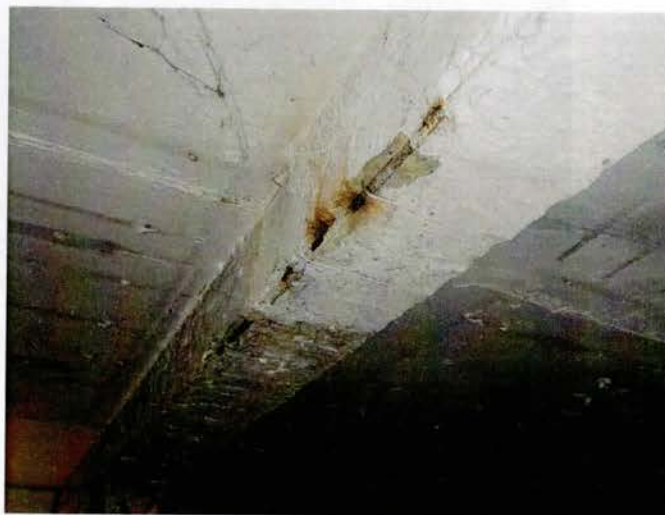
A) Nedostatečné krytí výztuže betonem, špatné spolupůsobení výztuže s betonovým jádrem a snížení únosnosti, koroze výztuže, porézní beton nedostatečně zhutněný

1. Provést nátěr přípravkem s migrujícími inhibitory koroze
2. Provést stěrku sanační hmotou do celkové potřebné tloušťky krycí vrstvy uvedené v bodu 4. výše uvedených obecných zásad.

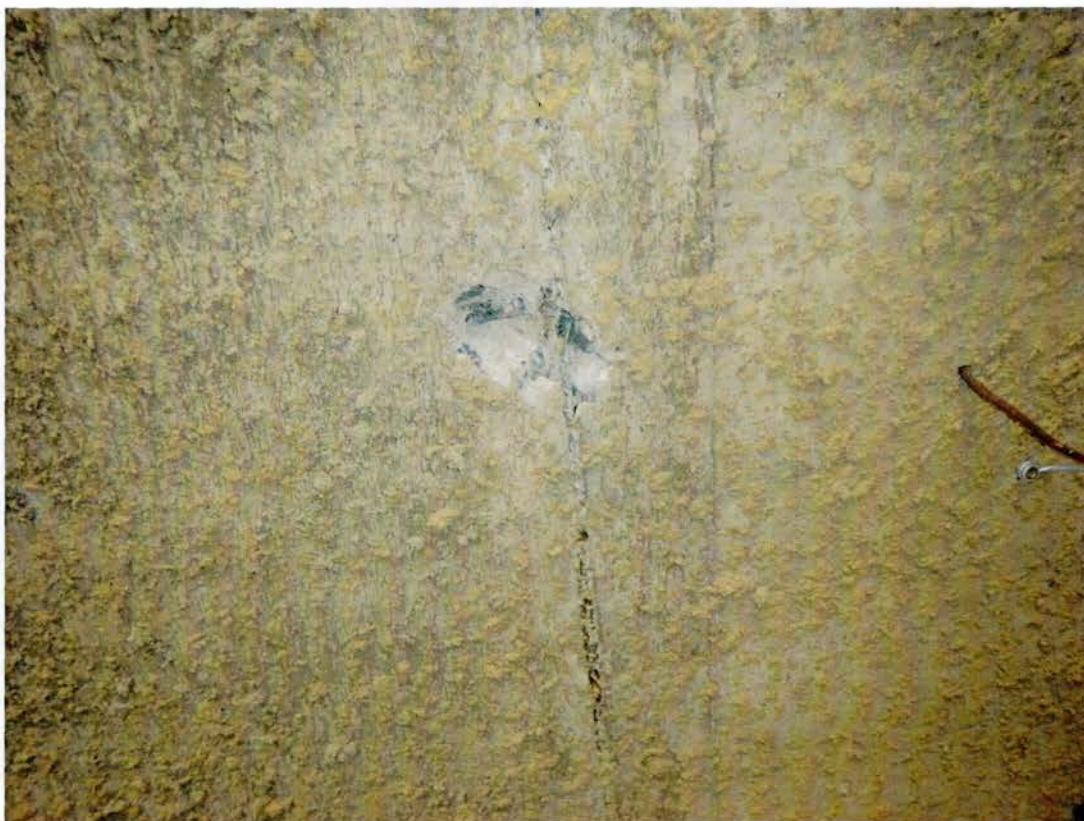
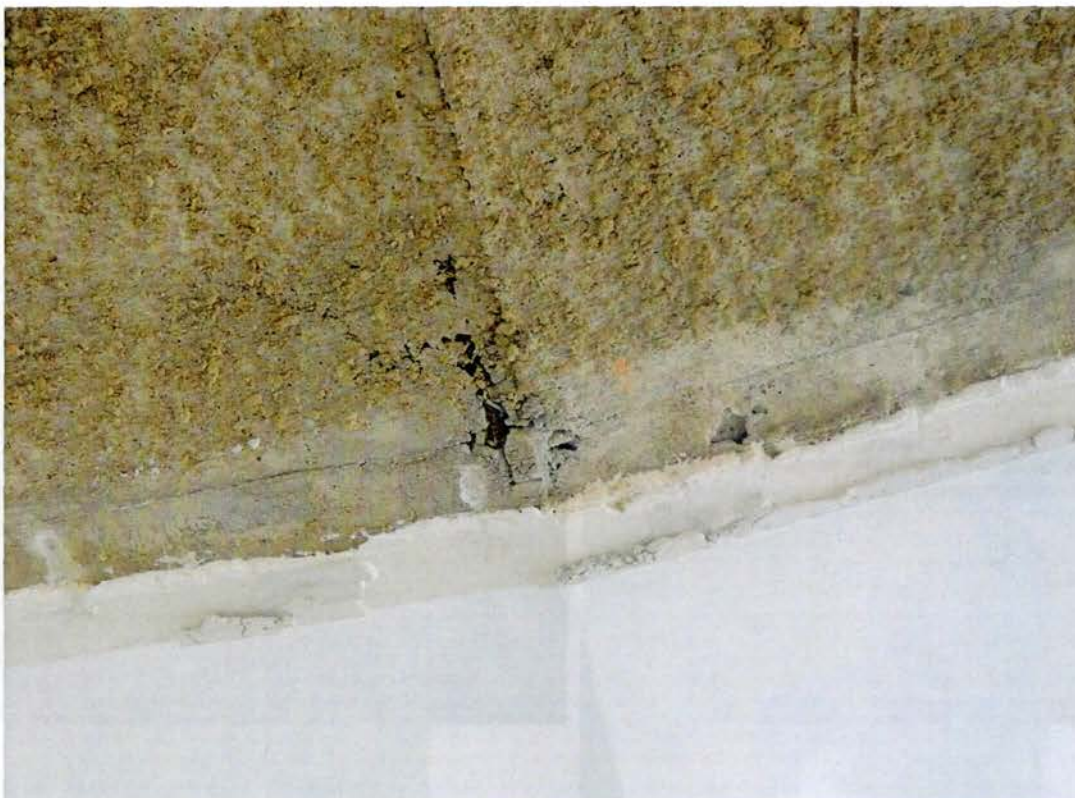
A) Nedostatečné krytí výztuže betonem, koroze výztuže
