Technická část
DÍLČÍ REVIZNÍ ZPRÁVA - rev. 2
Oprava parní turbíny R 6-3,5/1 v.č. 5325
Technologické označení TG 1
AJV 18/619

Objednatel: Teplárna Písek, a.s.

Předmětem revize je kontrolní nález na níže uvedených dílech turbíny TG 1-R6-3,5/1, v.č. 5325 v dílnách AJV-ENERGO

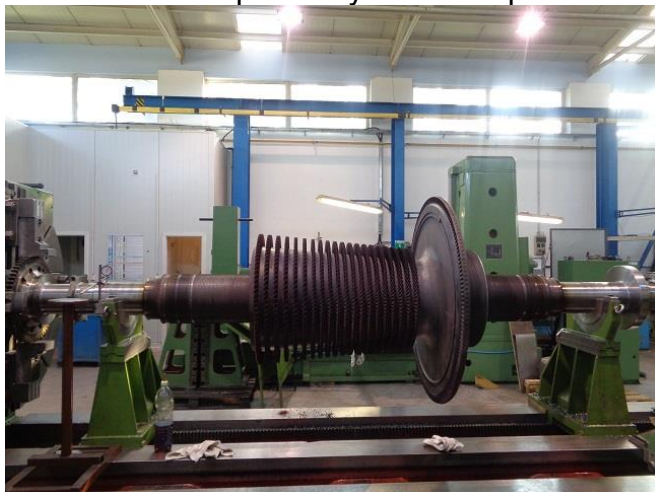
1.1 Indikace rotoru bez závad – viz přiložený indikační protokol

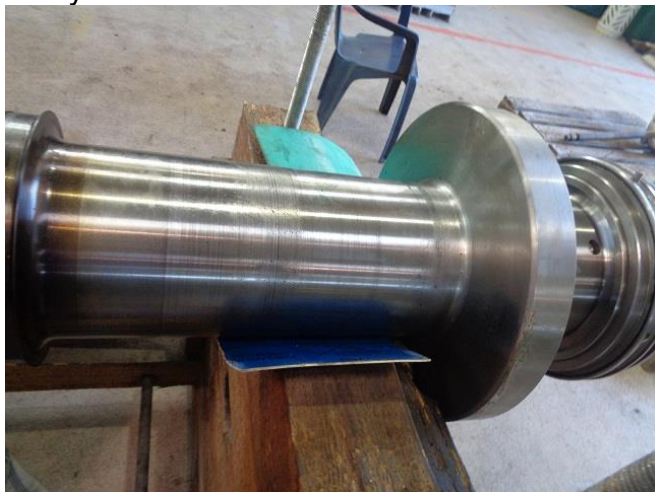
1.2 Ložiskové čepy a axiální terč – obvodové rýhování – opravu provést naválekčováním a vyleštěním

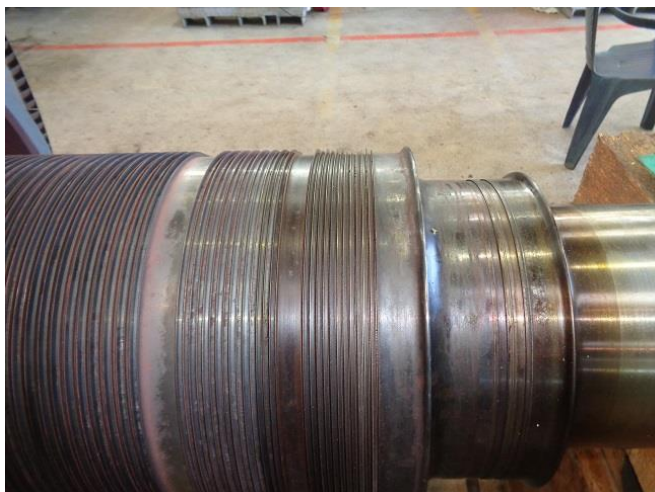
1.3 Přední ucpávka, vyrovnávací píst, zadní ucpávka – bříty ucpávek bez vážného poškození, některé bříty zvlněné, opravu provést vyrovnáním a „vyžehlením“ na soustruhu, plochy mezi bříty egalizovat a zbavit nánosu

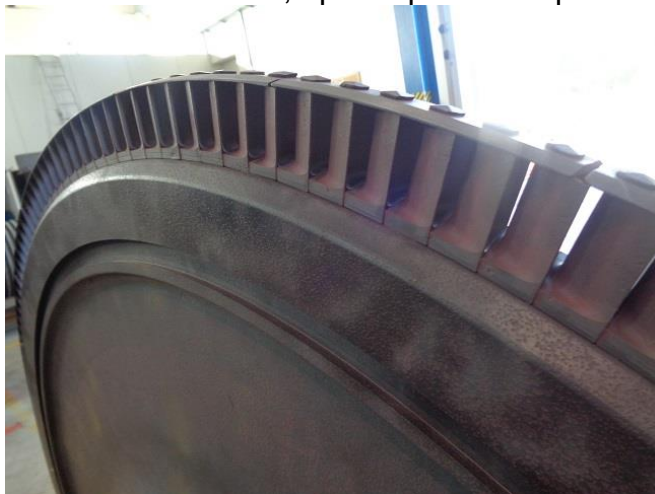
1.5 Radiální lopatkování A-kola

Lopatkování nese stopy důlkové koroze, vstupní hrany některých lopatek jsou poškozeny od průletu cizího tělíska, opravu provést zapilováním.

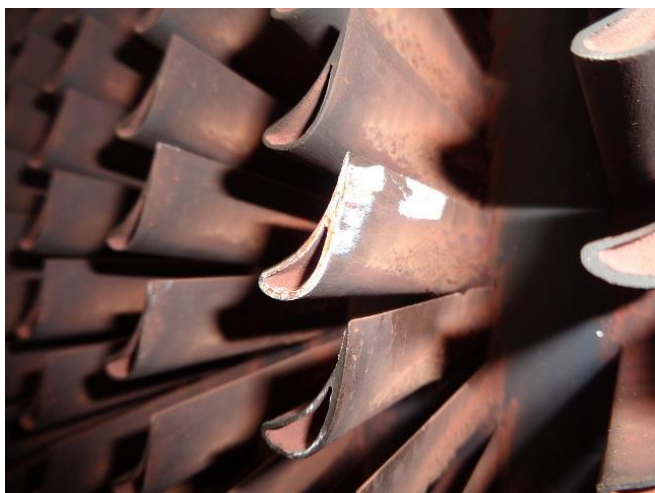
1.6 Přetlakové lopatkování – na lopatkách nánosty rzi a soli – odstranit jemným pískováním. Na jedné lopatce byla při DEF zkoušce firmou Energoservis zjištěna trhlinka

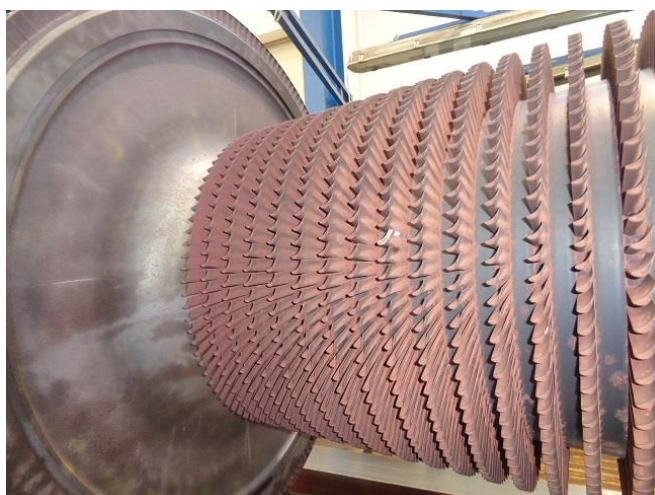
1.7 Tělo rotoru a A-kola – místy důlková koroze, místně pokryt nánosem, odstranit jemným pískováním.

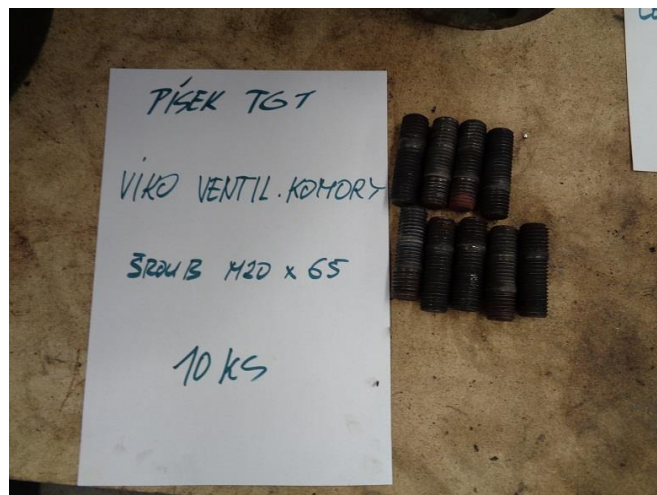
6.1.6 Zjištěny poškozené šrouby M 20 x 65; 10 ks. Vyrobit nové z mat. 15320.5, zajistí AJV-ENERGO

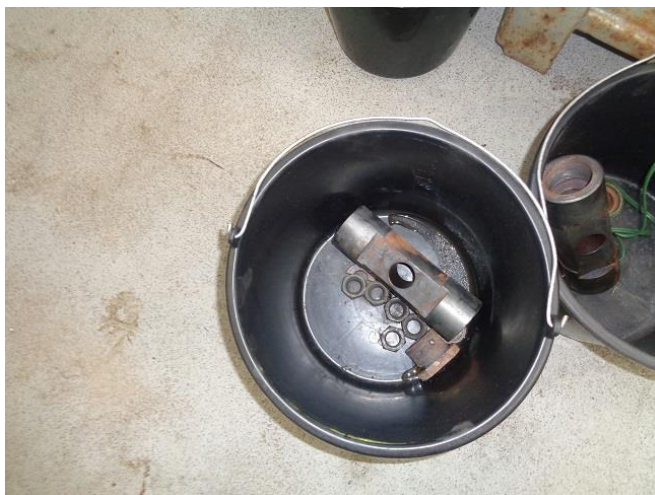
6.2 Trámec s regulačními kuželkami

6.2.1 Kuželky bez poškození, jejich stav odpovídá délce provozování, profily zabrousit s difusory

6.2.2 Vřetena bez poškození, vodící plochy přešetřit na soustruhu

6.2.3 Trámec jemně opískovat

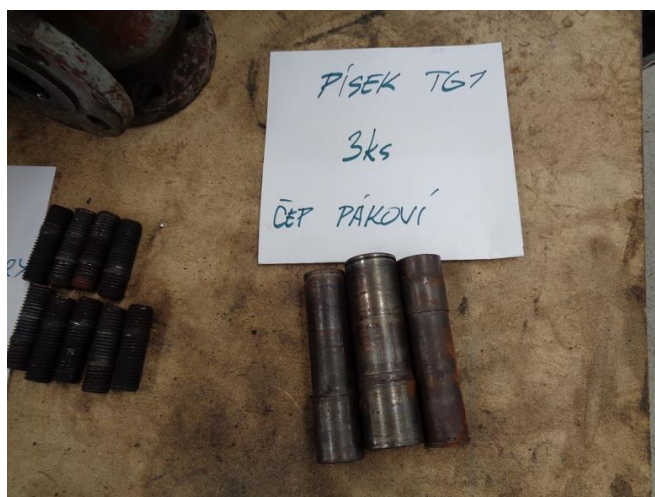
6.3 Pákoví – provedena kontrola sousosti na horizontální vyvrtávačce, sousost je v toleranci, zjištěny poškozené 3 ks čep, vyrobít nové, zajistí AJV-ENERGO

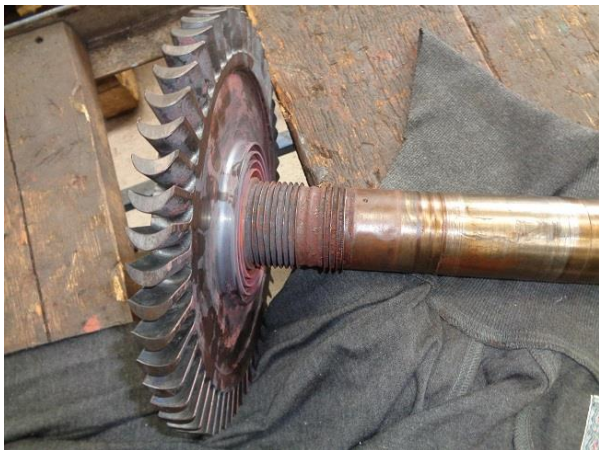
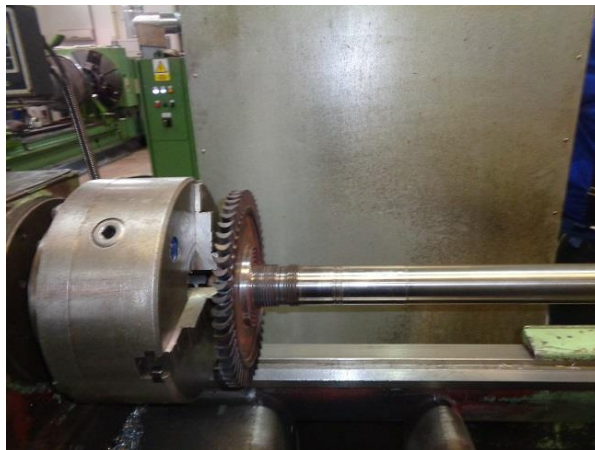
8.1 Hřídel s oběžným kolem – indikace na soustruhu, bez závad – přeleštit

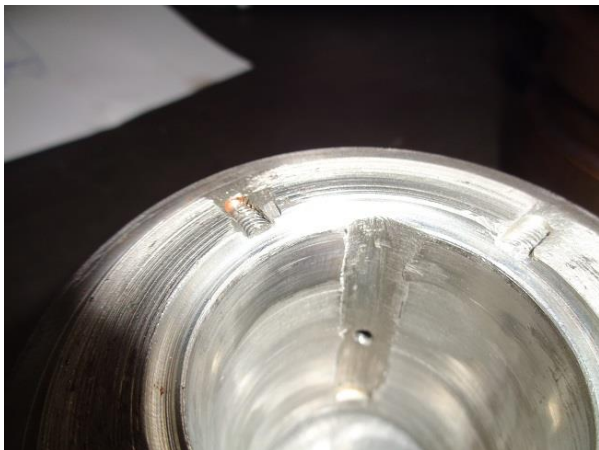
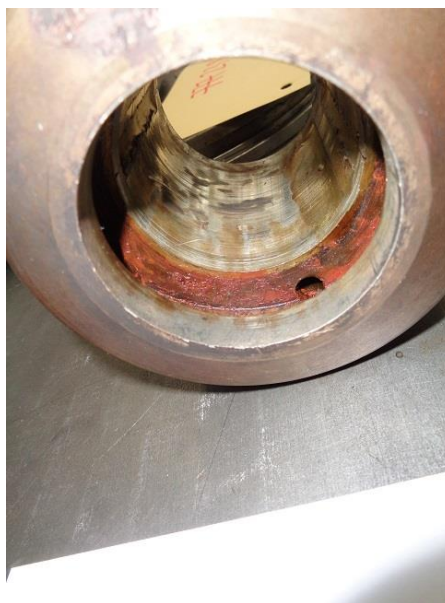
8.2 Ložiska – horní a dolní pouzdro mají poškozenou kompozici, opravu provést přelitím novou kompozicí a opracováním – zajistí AJV-ENERGO

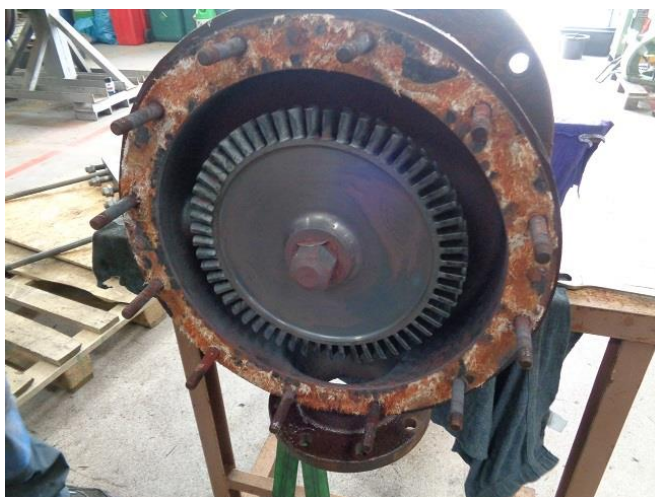
8.4 Šrouby víka 12 x M12 x 70 zkorodovány, vyměnit za nové z mat. 15320.6 a stávající odvrtat na horizontální vyvrtávače.

8.5 Vysokotlaké těsnění pod víko vyměnit za nové, zajistí AJV

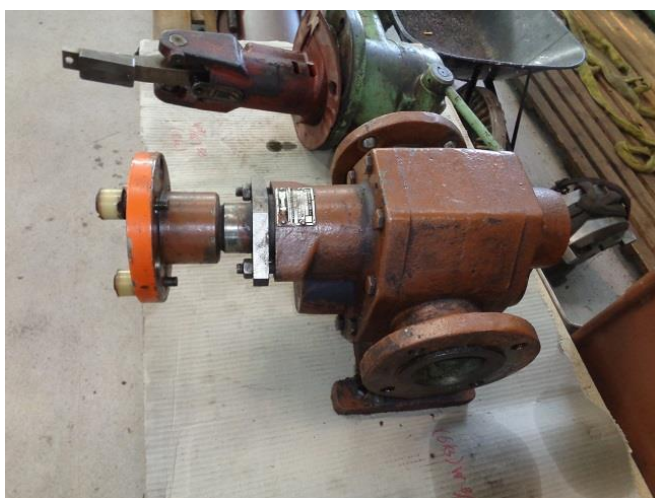
9.2 Čepy spojky 6 ks – vyměnit za nové, zajistí AJV-ENERGO

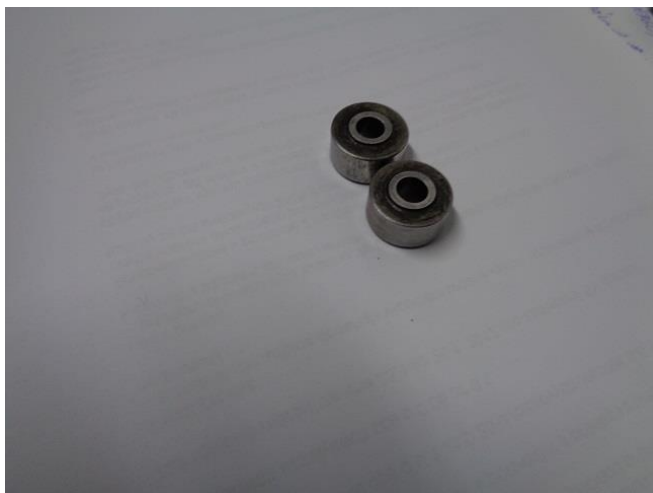
15.2 Rolnička 2 ks – zjištěno poškození, nové ND dodá AJV-ENERGO

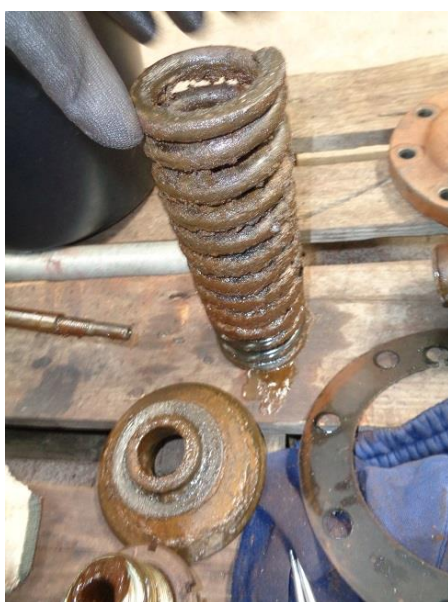
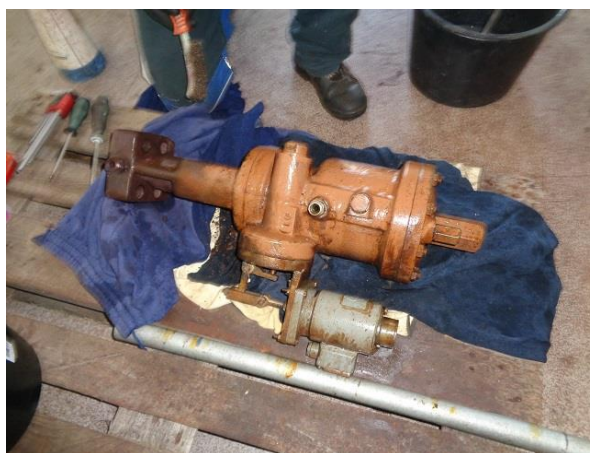
16.1 Vnitřní části značně znečištěny a zrezivěny

16.2 Zjištěna vykavitovaná kuželka, oprava provedena zavařením tvrdonávarem a opracováním.

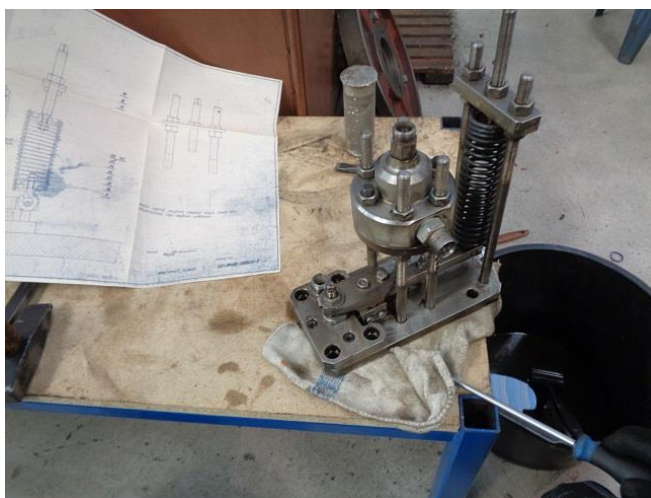
18.1 Provedena kapilární zkouška těsnosti membrány – vyhovuje

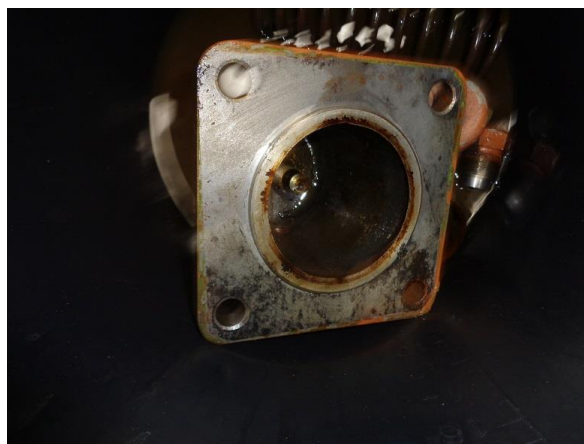
22.1 Vyčištěno od nánosů, vyměněna ucpávková šňůra, vyrobeno nové těsnění

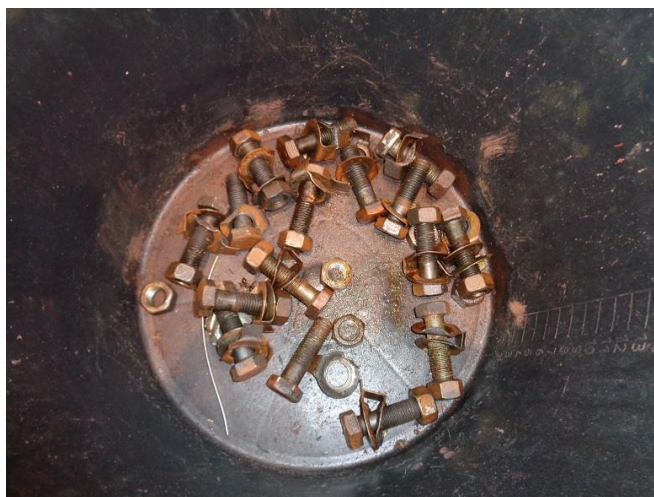
23. Spojovací materiál – poškozený, dodá AJV-ENERGO
