# **MORAVSKÁ GALERIE**

## **ZÁMĚR ODBORNÉ DEMONTÁŽE RENEŠANČNÍCH KACHLOVÝCH KAMEN V BUDOVĚ UMĚLECKOPRŮMYSLOVÉHO MUZEA MORAVSKÉ GALERIE V BRNĚ**

**inv. č. U8515**

**V Brně dne 24. října 2018**

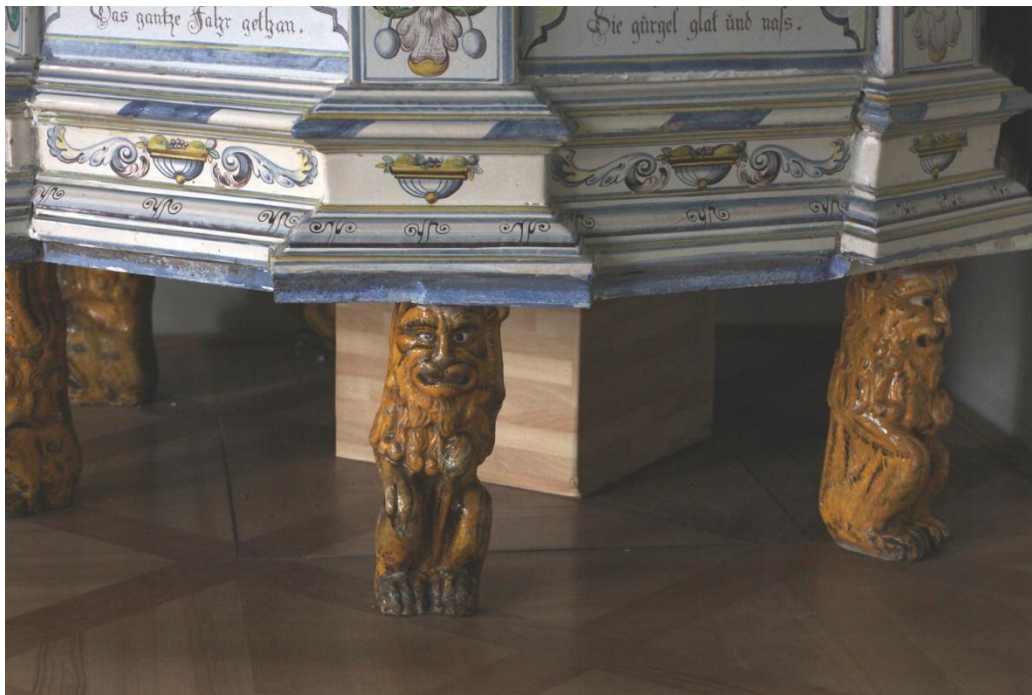
Detail na spodní část kamen

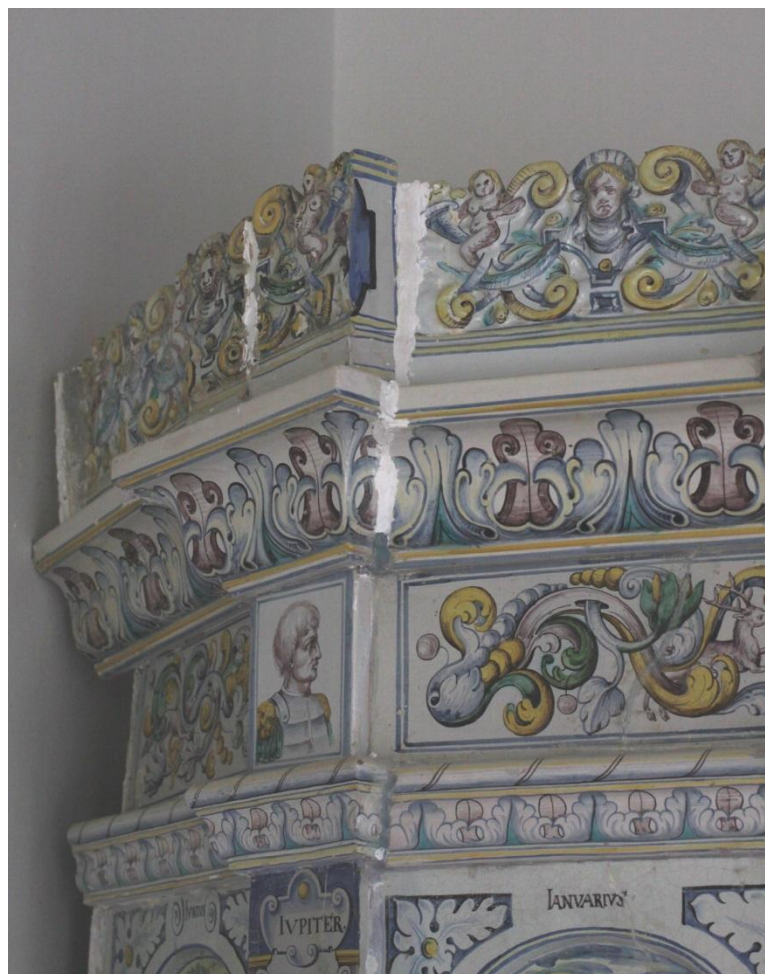
Část kachlí je z dřívější doby restaurována, zásah již za dobu značně degradoval, retuše a laky jsou ztmavlé. Některé kachle jsou lepené, lokálně jsou oprýskané hrany. Glazovaný povrch kachlí byl čištěn během jara 2018. Kachle s vyobrazením měsíců nejsou chronologicky správně řazeny. Kamna jsou kurtována dráty na skoby ve zdi. Kachle jsou lepeny na sebe nevhodně hlínou, ta je seschlá a drolí se. Spáry jsou vyplněny sádkou, lokálně s barevnými retušemi. Cimbuří je lokálně nově spárováno, jsou zde značně uvolněné součásti. Kachle jsou uvnitř mezi sebou chyceny vázacími dráty a vymazány hlínou. Vše shora zakryto sololitem.

Detail opravovaného poškození na cimbuří kamen

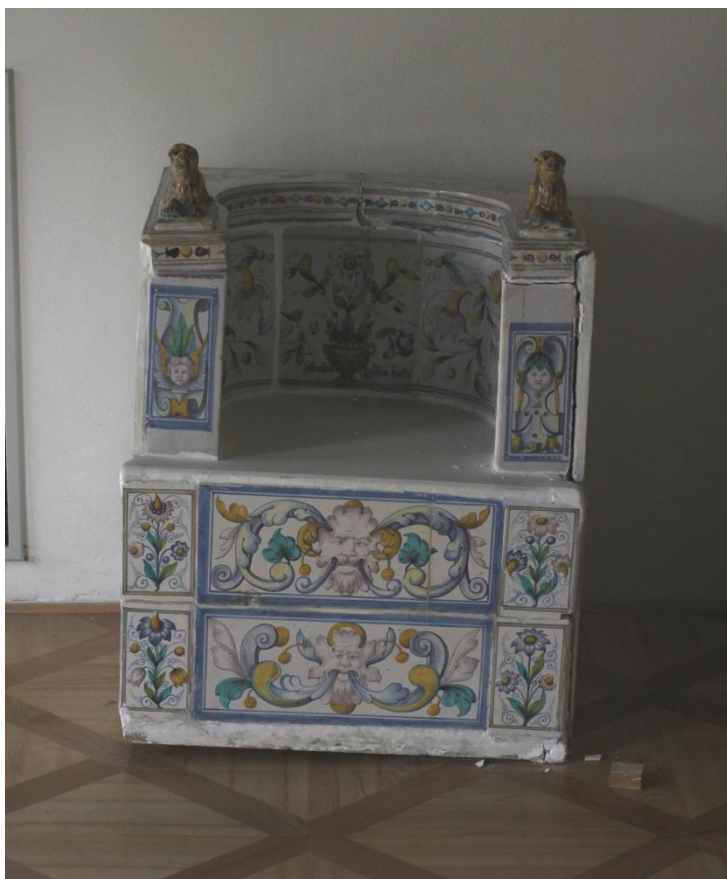
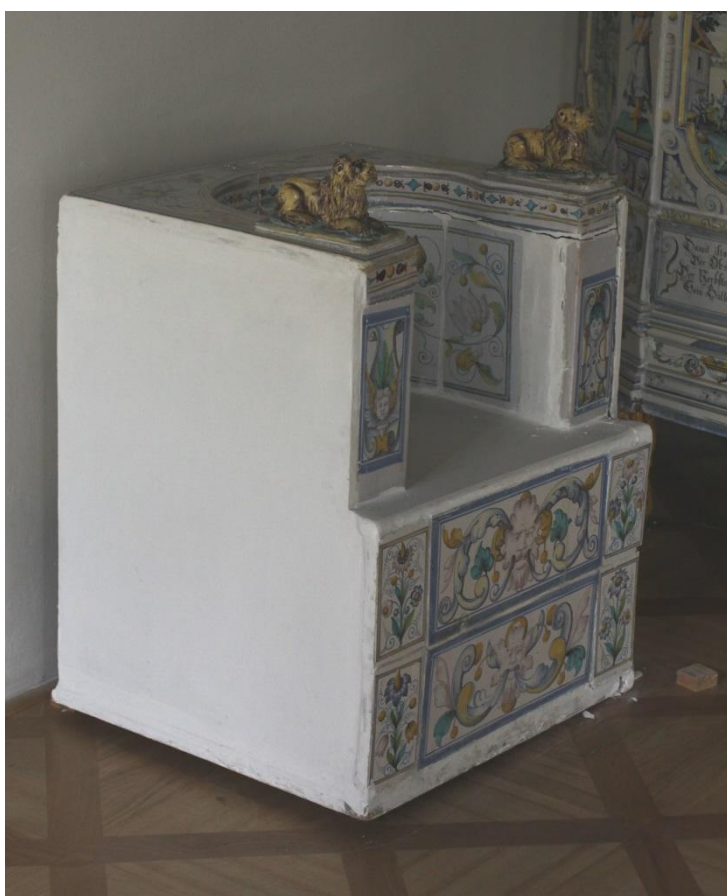
Dno kamen tvoří šestihranná dřevotřísková deska, kterou nese šest nohou. Uprostřed je dno podloženo bednou. Sedák je sestaven částečně ze sádrokartonových bočnic a sedáku. Nově z pravé strany částečně odtržena levá bočnice. Rozsáhlá prasklina až do středu horní části opěrky. Podloženo dřevěnými hranolky. Vnitřní konstrukce sedátka není známa.

Celkový pohled na sedátko s poškozením
