Dodatek č. 4

Odborný statický posudek

**Název / Title : Statické posouzení stavu objektu, návrh řešení
Na Popelce 305/15, Praha 5**

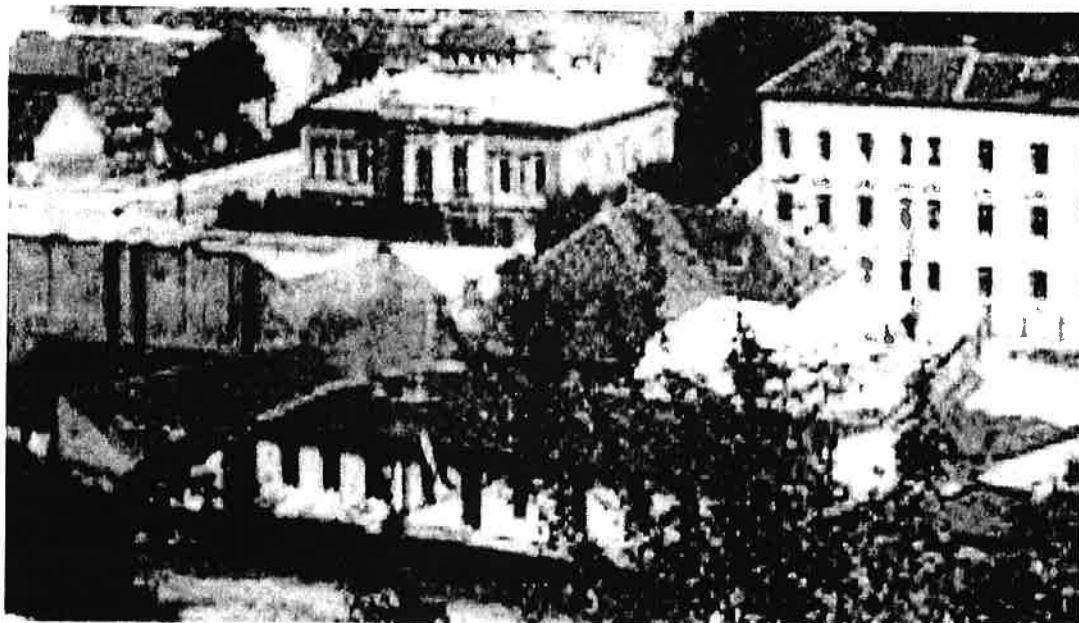
Ve volně dostupných zdrojích na internetu se mi podařilo dohledat fotografii datovanou z r.1930 –viz obr.1 , která potvrzuje předpokládanou dobu výstavby objektu. Na této fotografii je v těsné blízkosti severního štítu ještě patrný objekt s č. e. 100, který z map mizí po r. 1945.

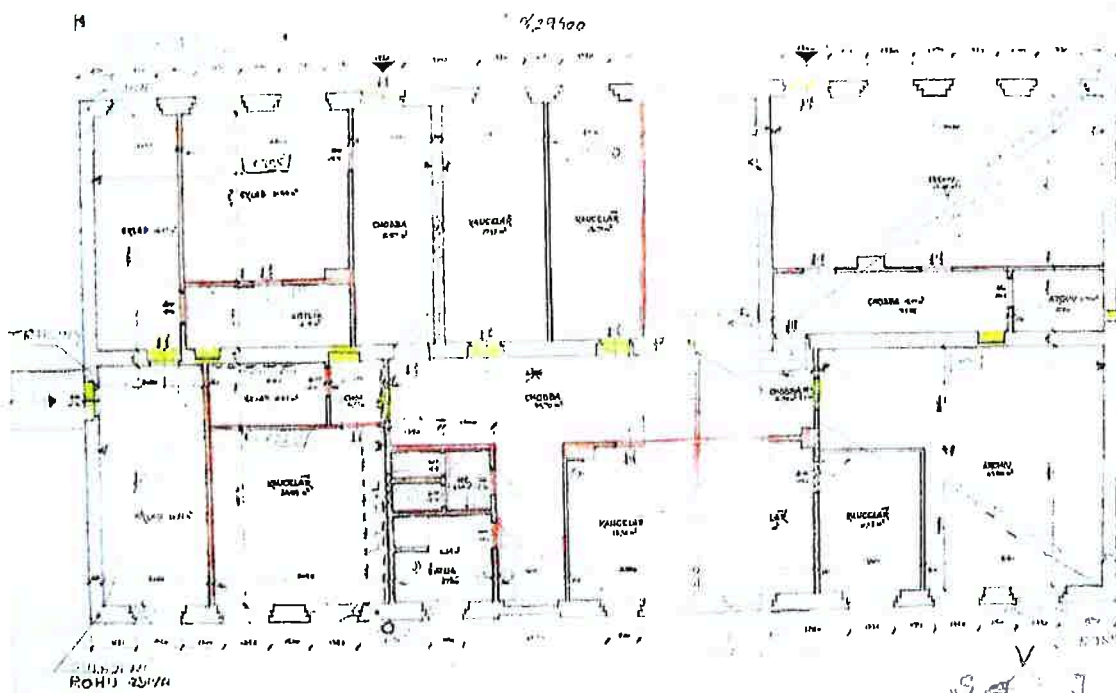
Obr.2

Konstrukčně jde o pravidelný podélný dvoutrakt, se střední nosnou zděnou stěnou cca v ose objektu. Příčné ztužení objektu bylo zajištěno ve východním traktu dvěma stěnami tl. 300mm, které trakt rozdělily na tři místnosti podobné délky. V západním traktu se domnívám, že původně byly jen dvě zděné ztužující příčky. Ty rozdělily západní trakt na dvě kratší místnosti u štítů a střední, delší místnost u vstupu do objektu. Půdorys, jež nám byl poskytnut jako podklad, neodpovídal skutečnosti a odlišnosti shledané při prohlídce jsou patrné na obr.2.

Všechny tyto vložené příčky jsou v menší či větší míře porušené trhlinami. Rozsah a charakter poruch je odvislý od materiálu příček. Těžší, pravděpodobně starší zděné příčky jsou porušené šikmými trhlinami, svažujícím se k obvodovým stěnám. Příčinou je absence jejich založení a nadměrný průhyb podlah, na které jsou provedené. Příčky novější, zděné z lehčích materiálů mají tendenci oddělovat se nosných stěn a podhledu. SDK příčky jsou porušené v liniích vnitřní konstrukce a oddělují se od podhledu.

K stavebním úpravám došlo i ve dvou původních zděných ztužujících příčkách v západním traktu. Domnívám se, že vzhledem k ztužující funkci příček v západním traktu byly původní dveřní otvory dále od střední nosné stěny. V této příčce na straně k severnímu štítu je v současné době patrné opakované vyspravování trhlín. Příčka navazuje na porušený meziokenní pilíř u svodu na západní fasádě.

Mnoho zásahů doznala střední nosná stěna. Domnívám se, že původně byly ve střední nosné stěně dva dveřní otvory, situované mezi protilehlými příčnými ztužujícími stěnami a jeden do střední místnosti. Tyto otvory mají vyšší nadpraží a pravděpodobně klenutý překlad. Podle potřeby byly však v čase otevírány stále nové dveřní otvory, aniž by ty předtím vybourané byly znovu prozdlívány. Tyto otvory mají nižší nadpraží a pravděpodobně ocelové překlady. V současné době je v střední nosné stěně devět otvorů, přičemž mezi některými otvory tak vznikly štíhlé zděné pilíře. Na straně k severnímu štítu je v takovémto místě patrná šikmo se svažující trhlina v omítce. Jde o místo, kde je zdivo pravděpodobně dále oslabené komínovým průduchem

Stavebním zásahům se nevyhnuly ani obvodové stěny, byť v menším rozsahu. Původní vstup do objektu ze západní strany byl zazděn a namísto dvou původních oken byly provedené dva vstupy z východní strany objektu. V severním štítu byl vybourán nový dveřní otvor a to blízko střední nosné stěny. Ve vnější omítce jsou patrné trhliny, jak nad samotným překladem, tak i směrem k líně závazání střední nosné stěny. Příčinou je nevhodně zvolené místo pro nový dveřní otvor, přerušení vazby zdiva v příčném směru a to vše při probíhajícím odtrhávání obou nároží objektu. U obou nároží severního štítu jsou patrné trhliny, které svědčí o poruchách v základové spáře a sedání nároží. V obou případech je primární příčinou zatékání srážkové vody. V SV nároží je zde situován svod, s vyústěním na terén u líce objektu. I přesto je zde rozsah poruch o něco menší než v SZ nároží. U SZ nároží v současné době svod není – buď byl dodatečně, právě kvůli poruchám nároží, přemístěn a nebo jde o stav původní. Nicméně vzhledem ke svažujícímu se terénu u objektu lze očekávat, že základová spára SZ nároží bude mnohem mělkí než u SV nároží. Další výrazné sedání je patrné i v místě současného svodu na západní fasádě, které se projevuje odtržením spodní části meziokenního pilíře. I zde je příčinou přímé zatékání, spojené s mělkou základovou spárou.

Na obrázku č.2 je do upraveného půdorysu žlutě vyznačeno bourání v původních konstrukcích a výraznější poruchy v nosných konstrukcích jsou popsány. Červeně jsou vyznačeny nové konstrukce vložené v průběhu let a souhrnně lze říci, že porušené jsou všechny.

3/ zajištění porušeného zdiva v nárožích a v mezlokenním pilíři západní fasády povést po zamezení zatékání u líce objektu. V případě východních nároží očekávám základovou spáru v dostatečné, min. nezámrné, hloubce a zde postačí porušené zdivo sepnout a zasanovat. Na straně západní fasády očekávám mělké založení a zde při statickém zajištění navrhuji provést i podchycení základů do nezámrné hloubky. Poté sepnout porušené zdivo štítů.

4/ provést opravy trhlin v příčkách. Zde je nutné upozornit, že po provedení bodu 1 až 3 se jako pasivní budou moci opravit trhliny v původních příčkách, kde lze očekávat, že příčky jsou založené minimálně na základových prazích. V případě vložených příček budou trhliny i nadále mít charakter aktivních trhlin a v čase se budou vždy znovu objevovat. Podmínky o zamezení skladování a zavěšování těžších předmětů budou platit i nadále. Pro konečné řešení by bylo nutné všechny vložené, nezaložené příčky vybourat, založit a provést nově.

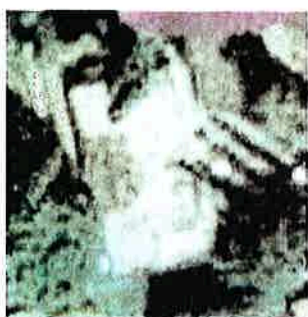
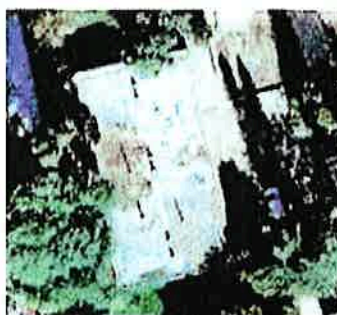
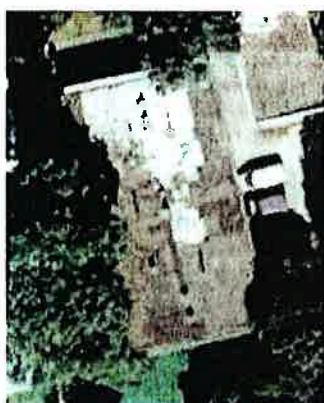
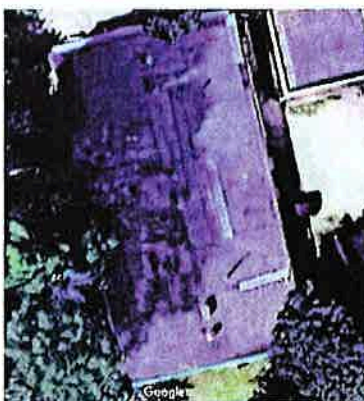
V přístupných prostorách jsou provedené nové skládané podhledy. Na řadě míst je patrné zatékání shora. V nepříístupné místnosti v JV nároží je patrný původní podhled a to prkenné pobití a omítka na rákos. V značném rozsahu je v stropních omítkách patrné zatékání shora a lokálně jsou omítky nestabilní nebo již odpadly. Příčiny je možné vysledovat z fotodokumentace objektu na internetových mapách během posledních cca 15 let (rok 2003, 2006, 2012 a současná mapa). Při porovnání stavu střešního pláště je zřejmé, že do JV nároží zatéká dlouhodobě a po dobu minimálně 15 let je patrná snaha o lokální opravy krytiny přidáváním nových vrstev asfaltových lepenek jak v JKV nároží, tak i kolem prostupů střechou a po okrajích objektu.
