Restaurátorský záměr

Náhrobek Františka Preislera z Příkrého

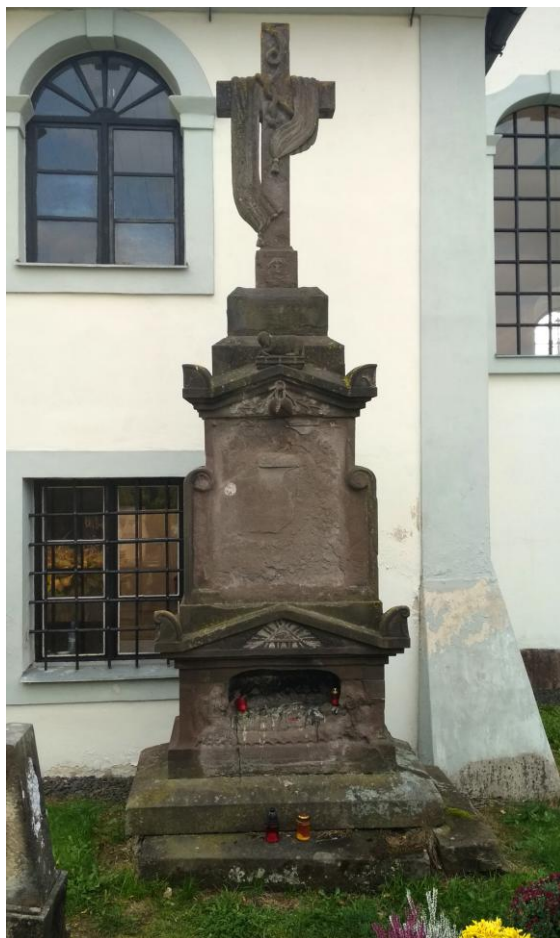
Na místě samém byl proveden vizuální průzkum a lze konstatovat, že památka byla v minulosti kamenicky opravována. Základové konstrukce nejsou hydroizolačně ošetřené. První schodový stupeň byl tvořen třemi kamennými kvádry, z nichž jeden v současné době chybí, nicméně staticky se kříž jeví jako stabilní. Náhrobek Františka Preislera dlouhodobě trpí působením povětrnostních vlivů. Povrch všech kamenných částí kříže je pokryt řasou a lišejníky, které vytvářejí ideální kyselé prostředí pro degradaci kamene.

Na všech kamenných částech kříže jsou patrné drobné dožilé vysprávky, spárování je kompletně ve špatném stavu, místy jsou patrné kamenické plomby – soklový kámen s výklenkem božího hrobu. Degradované a chybějící části jsou patrné ze všech stran kříže.

Foto1 Preislerův kříž, celek, degradované povrchy, chybějící schodový stupeň, výklenek s božím hrobem zalitý voskem ze svíček.

Rozebrat a opravit bude zapotřebí první pískovcový schodový stupeň. Ten byl složen ze tří kamenných kvádrů, z nichž dnes jeden chybí. Tento kámen bude vhodné doplnit novým přírodním kamenem, který bude odpovídat ve své struktuře a textuře originálnímu materiálu.

Chybějící schodový stupeň navrhuji doplnit v přírodním kameni, který bude blízký originálnímu materiálu (arkóзовý pískovec hnědo-červené barvy).

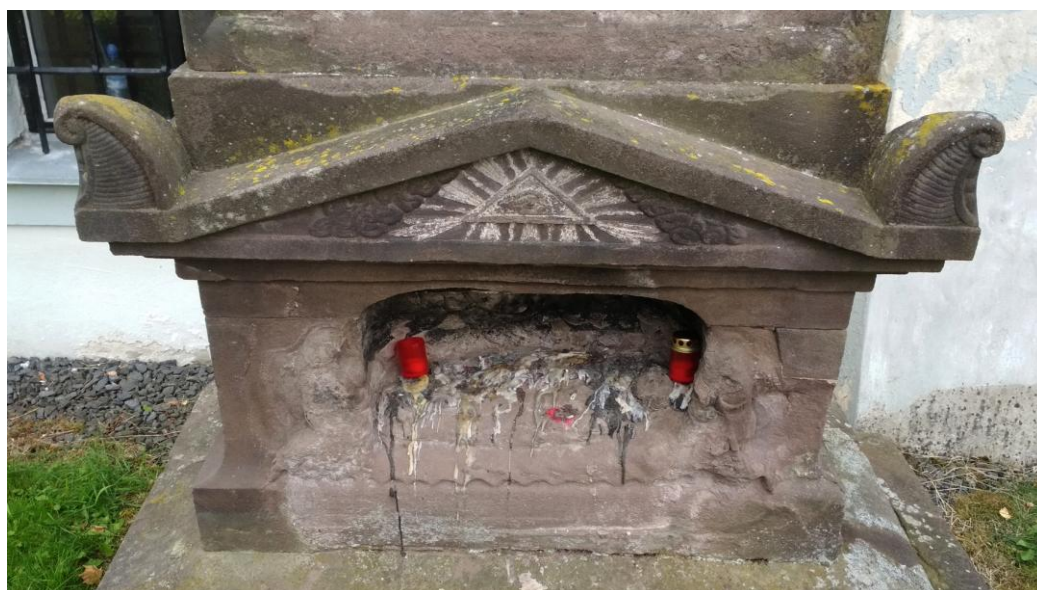
Soklovou část tvoří pískovcový blok, který je z čelní strany zdoben výklenkem s božím hrobem. Bohužel výklenek s ležící figurou dlouhodobě slouží jako polička pro pokládání svíček, což razantním způsobem znehodnocuje jemnou sochařskou práci. Po stranách výklenku jsou reliéfně vyobrazeni dva klečící andělé, kteří jsou již ve stavu, kdy nejsou téměř rozpoznatelní. Na levé straně soklového bloku jsou dosud čitelné fragmenty nápisu, které pojednávají o autoru náhrobku, který pocházel z Tatobyt, další části odpouklého nápisu byly v minulosti bohužel kamenicky odstraněny. Na soklovou část navazuje krycí deska s římsou a akroterii po stranách v čele s frontonem a božím okem. Její spodní část navazuje na výklenek s božím hrobem a je poměrně silně degradována působením plamenů ze svíček.

Foto 2 spodní část podstavce, výklenek s božím hrobem a torza dvou andělů po bocích

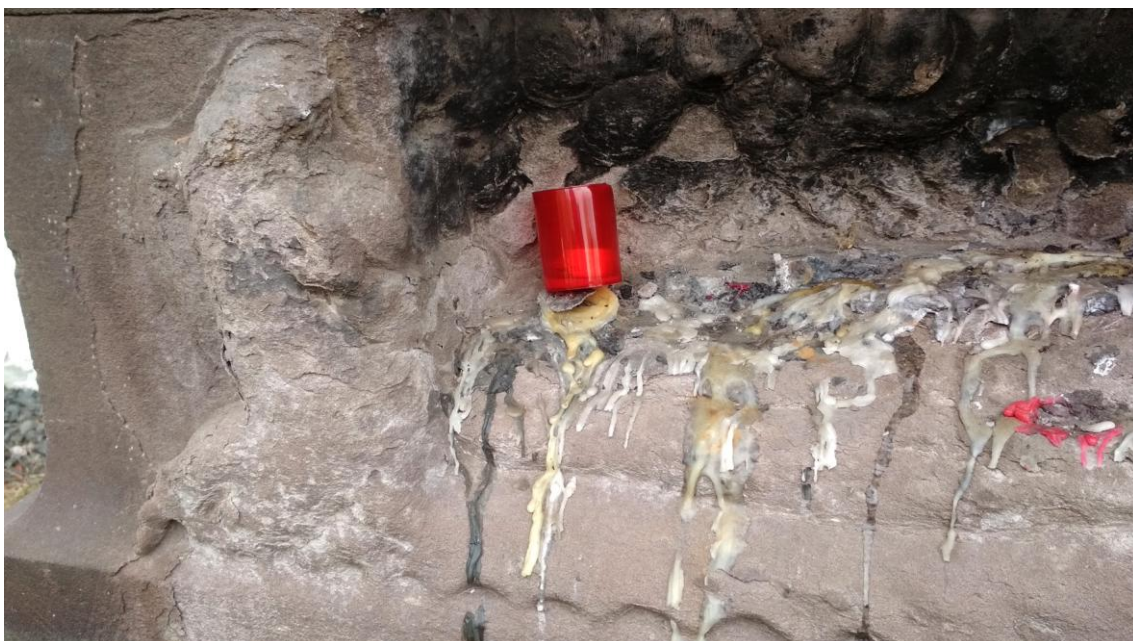
Foto 3 Levá část výklenku s torzem žehnajícího anděla

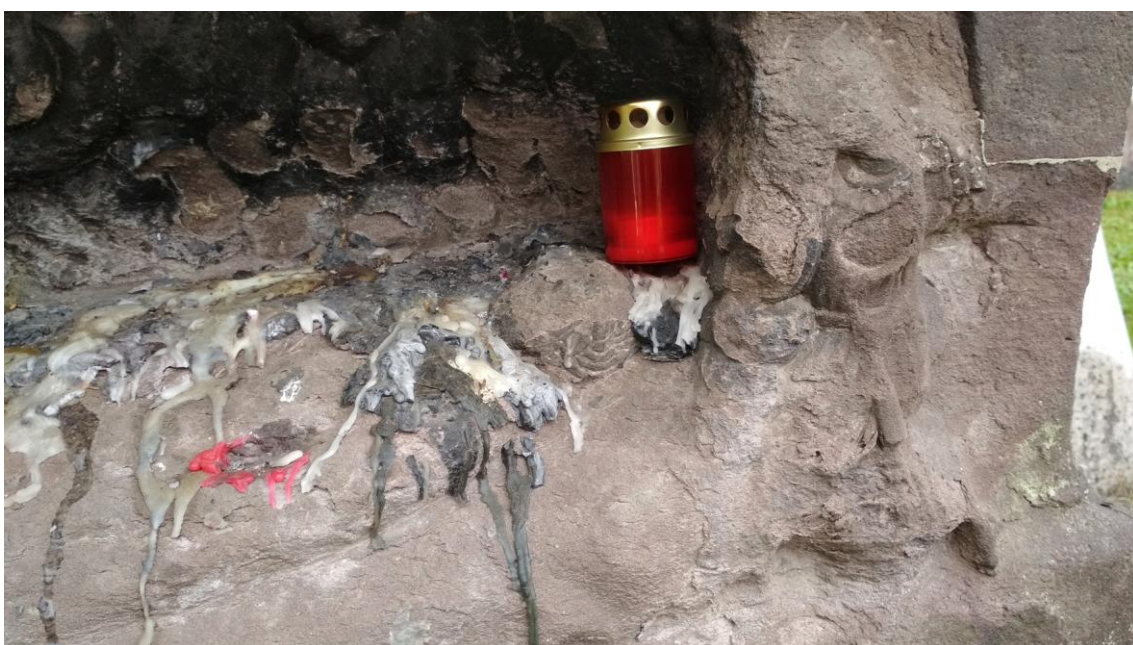
Foto 4 Pravá část výklenku s torzem ležící figury a žehnajícího anděla

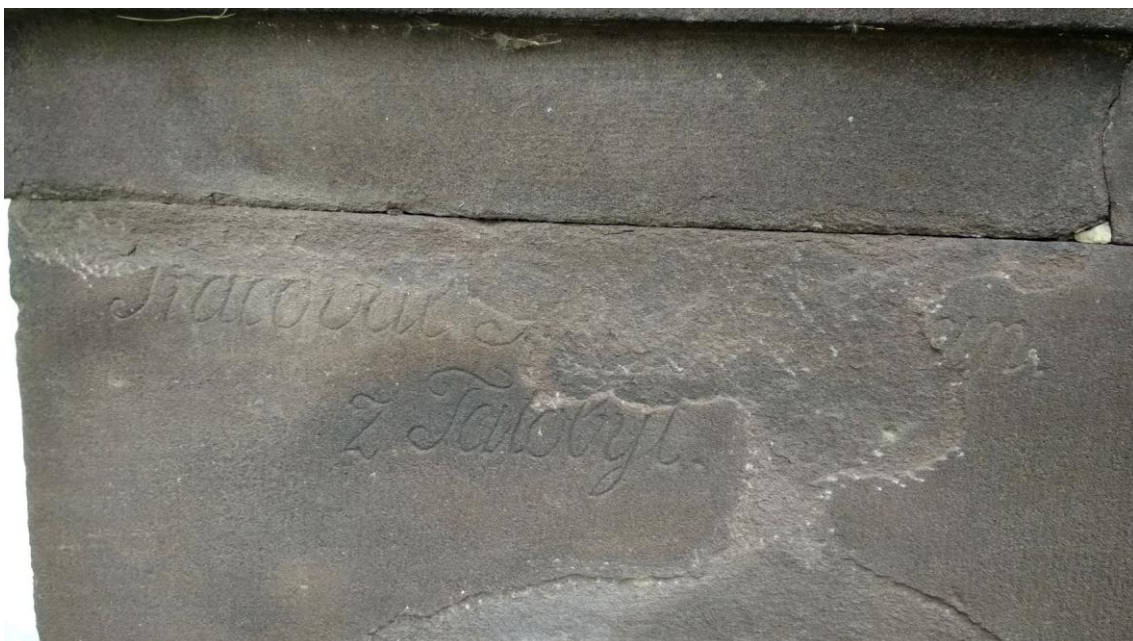
V minulosti prošla památka kamenickou úpravou a byly odstraněny odfouklé puchýře, které jsou často posledními nositeli informace o původním charakteru sochařské práce. Stopy dlát jsou dnes velice dobře čitelné viz. přiložená fotodokumentace.

Foto 5 signatura autora náhrobku „Pracoval ...an z Tatobyt“ odfouklé puchýře originálních povrchů v nedávné minulosti někdo kamenicky odstranil, stopy zubáků jsou poměrně dobře čitelné

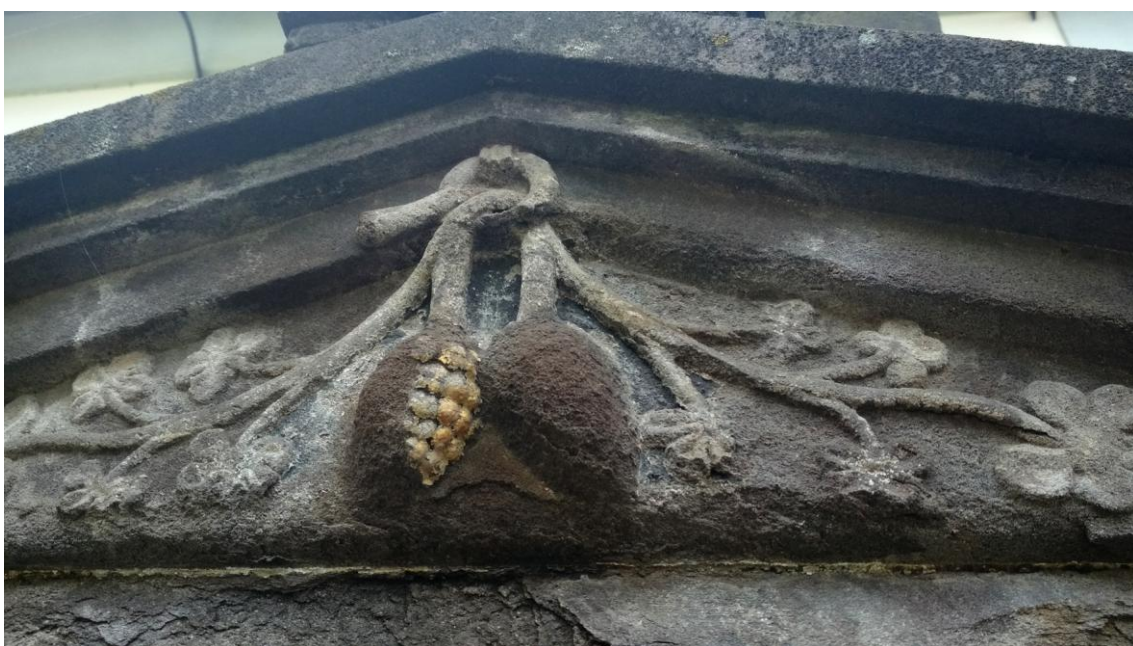
Ornamentální a figurální dekory kříže jsou provedeny ve velice jemném a detailním reliéfu a jsou vesměs silně zvětralé, v rozsáhlých partiích dochází k odlupování kamene po vrstvách (desfoliace).

Foto 6 detail degradovaných povrchů a starších povrchových úprav zlacením

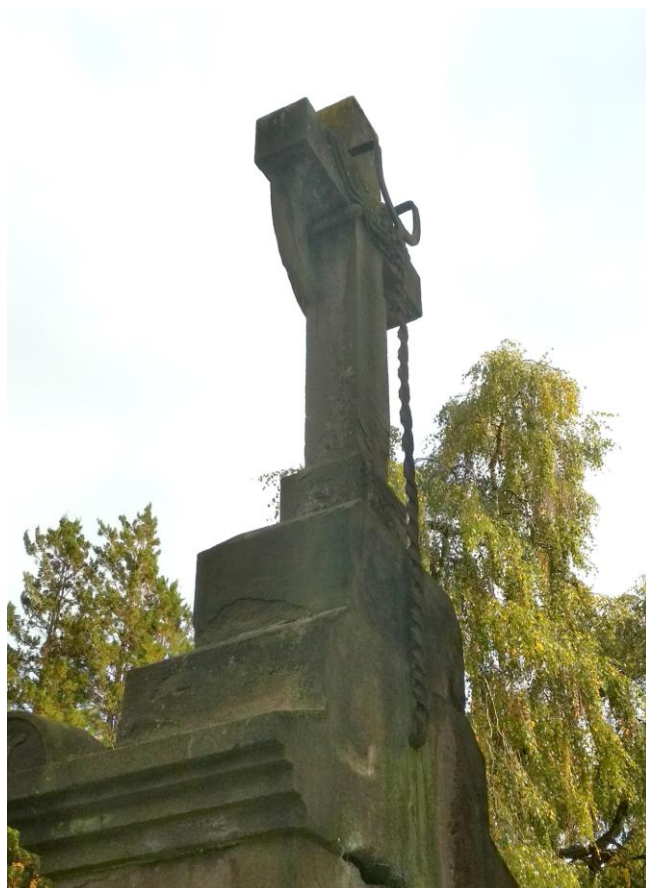
Samotný kříž je podpořen kovaným ocelovým táhlem. Táhlo je kovářsky zdobené torzírováním a při prvotním vizuálním průzkumu není zřejmé, zdali nedochází k degradaci kamene vlivem narůstající koroze na ocelových trnech táhla.

Foto 7 kovářsky torzírované táhlo na zadní části kříže

V případě, že by v průběhu prací došlo k demontáži některých částí kříže, které obsahují ocelové armatury, dojde k jejich revizi, případně k náhradě za nerezivějící ocel. V každém případě bude ošetřena torzírovaná kotevní armatura samotného kříže ze zadní strany. V případě, že by došlo k jejímu vyjmutí, bude vhodné originál ošetřit zinkovou metalizací a následně nátěrem v kovářské grafitové černi.
