## PŘÍLOHA 1 - SPECIFIKACE AKCE

Název akce:					
Silnice III/27713 Dehtáry, rekonstrukce silnice					
Datum:	23.04.2018	Staničení:	km 0,000 - 4,420	Mostů:	4
Silnice:	III/27713	Délka úseku:	4420 m	Zdi:	0
Okres:	Liberec	Šířka úseku:	3,5 - 4,0 m	Propustů:	14
<b>Předmět veřejné zakázky:</b>					
<p>Předmětem veřejné zakázky je zpracování jednostupňové projektové dokumentace ve stupni DSP/DPDS. Dokumentace bude zpracována dle směrnice pro dokumentaci staveb pozemních komunikací z 12/2009. Předmětem je zpracování soupisu prací, dodávek a služeb a rozpočtu, provedení potřebných průzkumů a zaměření, inženýrské činnosti a autorského dozoru. Součástí projektu budou i související nebo vyvolané stavební a inženýrské objekty a přílohy inženýrských sítí.</p>					
<b>Popis současného stavu:</b>					
<p>Řešeným úsekem je úsek silnice III/27713 v délce 4420 m (km 0,000 - 4,420 provozního staničení) v katastru obcí Petrašovice a Dehtáry. Předmětný úsek délky 4,420 km je s průměrnou šířkou vozovky 3,5 - 4,0 m veden v extravilánu a intravilánu obcí Petrašovice, Kohoutovice, Dehtáry. Povrch vozovky je tvořen živícným krytem, který téměř v celé ploše vykazuje závady zásadního charakteru, zejména korozi

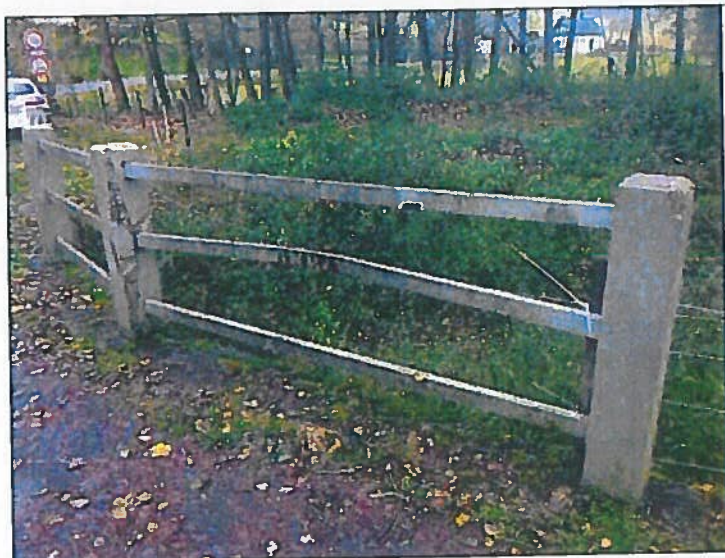
- [4.1] 4.2 Zábradlí na vtoku na levém břehu zábradlí porušené nárazem, na ostatních

sloupcích lokálně odpad omítky s hloubkovou degradací betonu,  
lokálně odpad PKO výplně a povrchová koroze

Poruchy zábradlí na vtokové římse

- [2] 3.1 Vozovka vyčistit vozovku a provést případné přetěsnění ve styčné spáře s vozovkou
- [3] 3.3.1 Římsa vyčistit římsy, provést lokální opravy porušené ochranné omítky
- [4] 4.2 Zábradlí opravit nárazem porušené zábradlí a místa ostatních lokálních poruch (omítka + PKO)

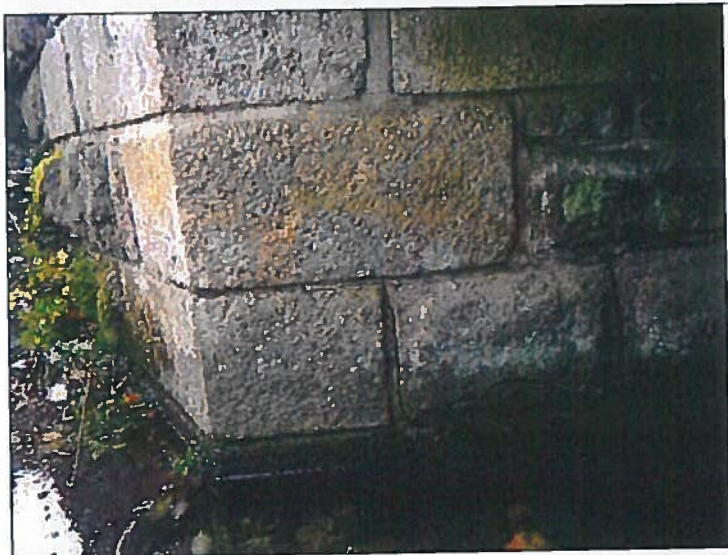
- [1.1] 1.1 Základy mostních podpěr a křídel z důvodu nepřístupnosti stav nezjištěn, na mostním objektu nejsou patrné žádné závady signalizující případné poruchy založení
- [1.2] 1.2 Mostní podpěry a křídla v krajních a spodních oblastech obou opěr lokální popraskání a odpad spárování zdiva

Poruchy spárování na opěrách v krajních oblastech

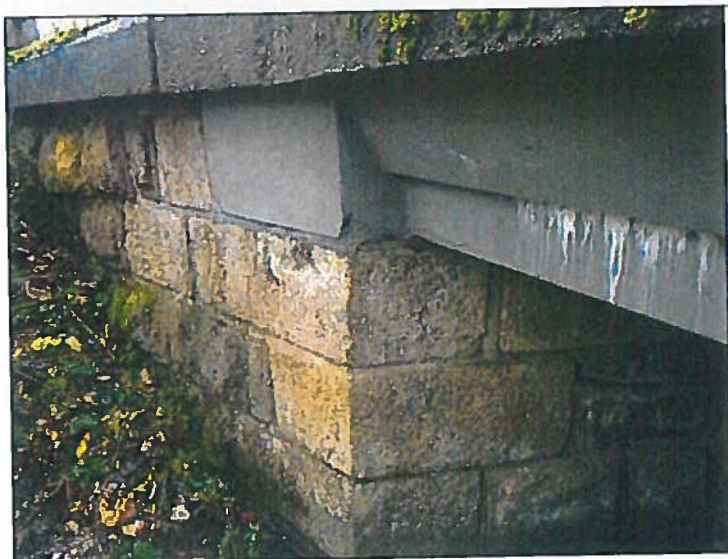
- [2.1] 2.1 Nosná konstrukce na oba boční líce NK zatéká pod / přes římsy, s výluhy pojiva a lokálním popraskáním sanační omítky a nátěru

Poruchy NK na vtokovém čele

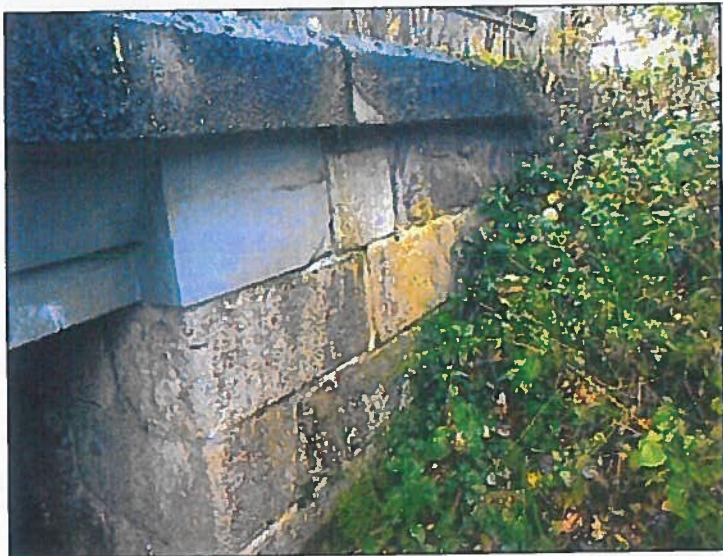
Poruchy NK na vtokovém čele

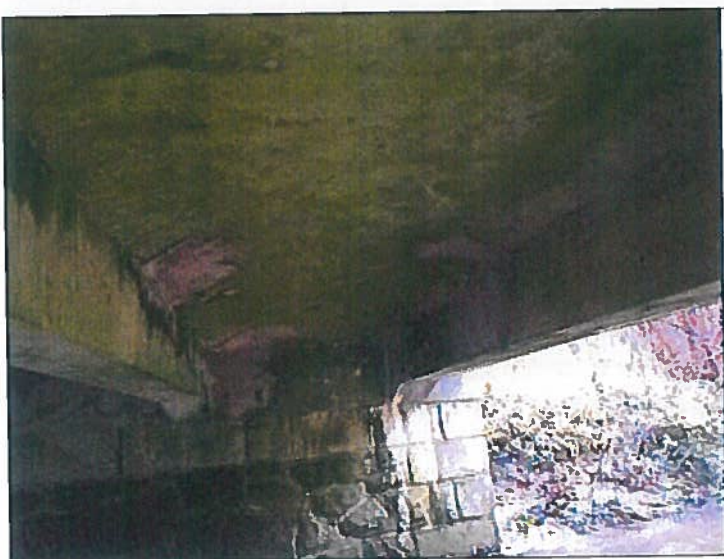
- [2.1] 2.1 Nosná konstrukce na spodním líci NK patrné projevy průsaků s inkrustací pojiva, v podhledu NK trhliny s tvorbou krápníčků, projevy výraznější v krajních oblastech NK, lokálně dochází k odpadu krycí vrstvy betonu a korozi odhalené výztuže (zatím bez výrazného oslabení profilu)

Poruchy NK

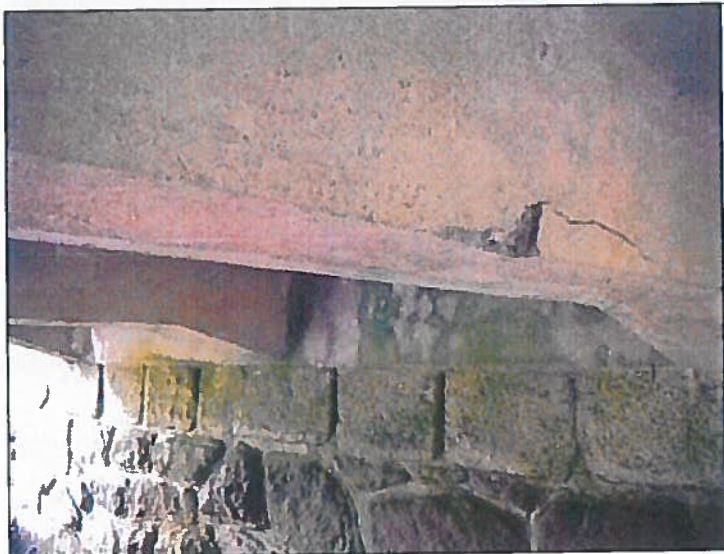
Podhled NK

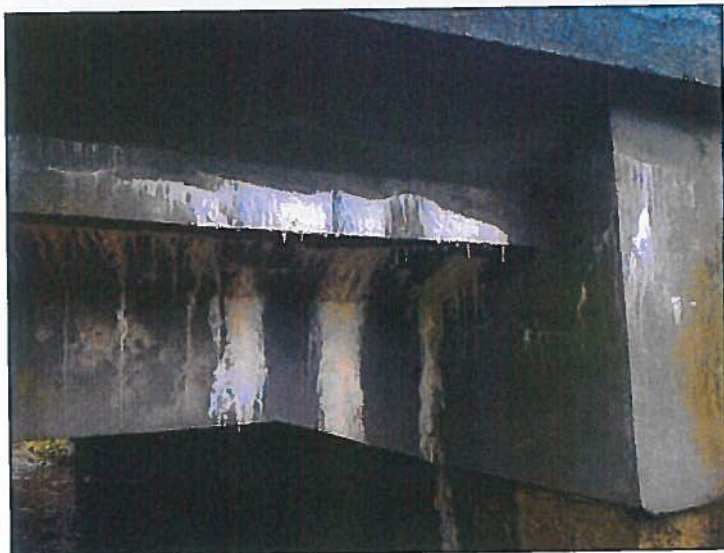
Poruchy NK

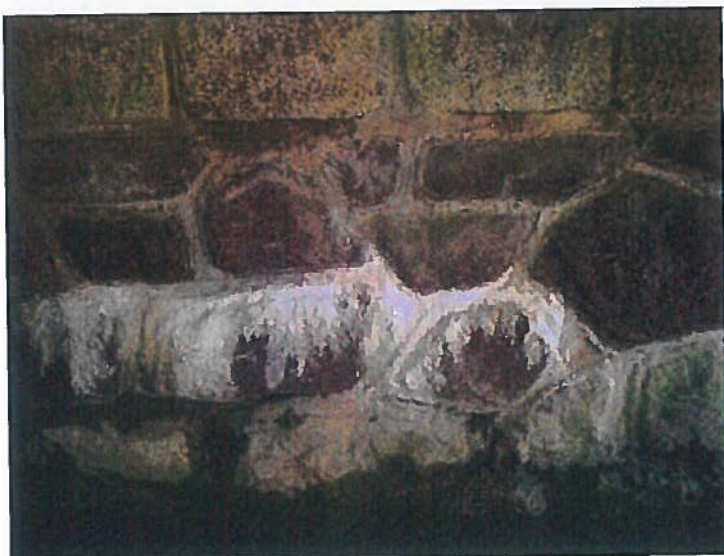
- [1.1] 1.1 Základy mostních podpěr a křídla z důvodu nepřístupnosti stav nezjištěn, na mostním objektu nejsou patrné žádné závady signalizující případné poruchy založení
- [1.2] 1.2 Mostní podpěry a křídla na obou opěrách projevy zatékání s plošnou inkrustací pojiva; v krajních a spodních oblastech opěr trhliny ve spárování s lokálním odpadem, na bočních plochách křídla lokálně trhliny ve spárování

Průsaky na líc opěr s inkrustací

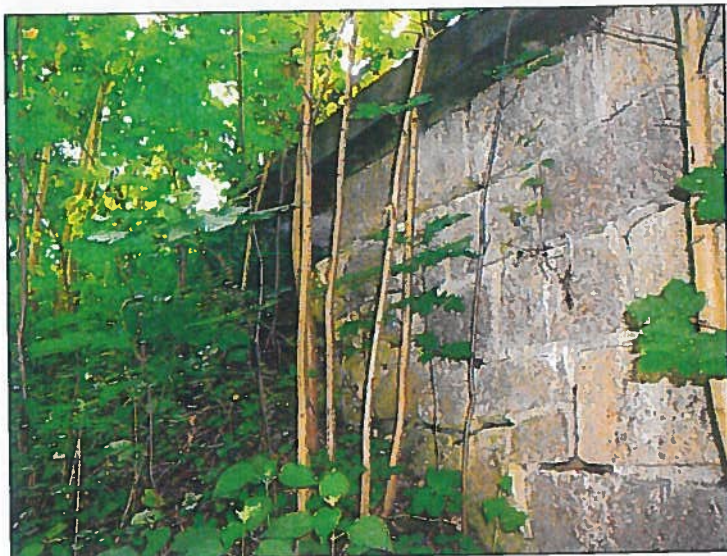
Rozpad křídla u OP1 vpravo

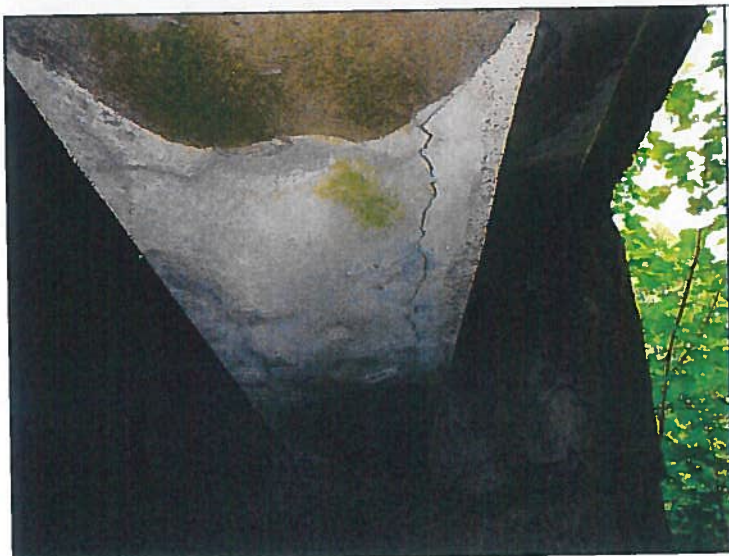
| [2.1] | 2 | Nosná konstrukce | Na NK je patrné zatékání jak v ploše tak na nosnících, výluhy, koroze výztuže. Lokálně praská a odpadává krycí vrstva hlavně na krajních nosnících. Na krajích koncových příčniců trhliny. |

Trhliny a stopy po zatékání na krajní trám konstrukce.

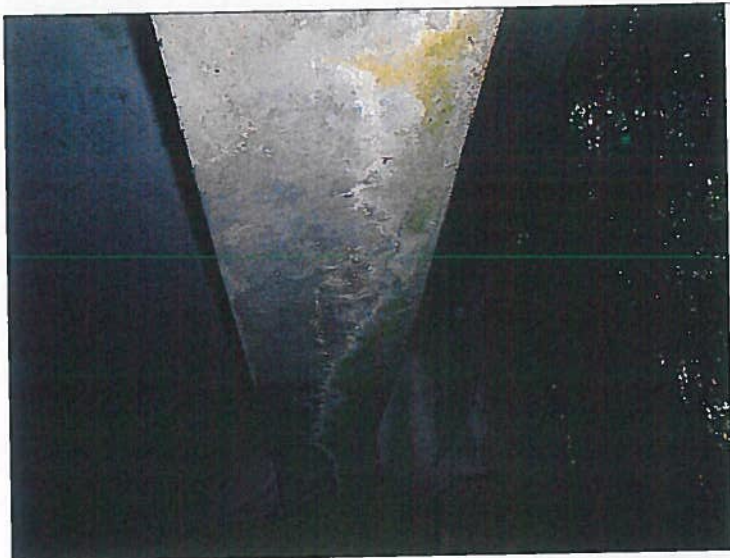
Podélné trhliny na krajním trámu NK

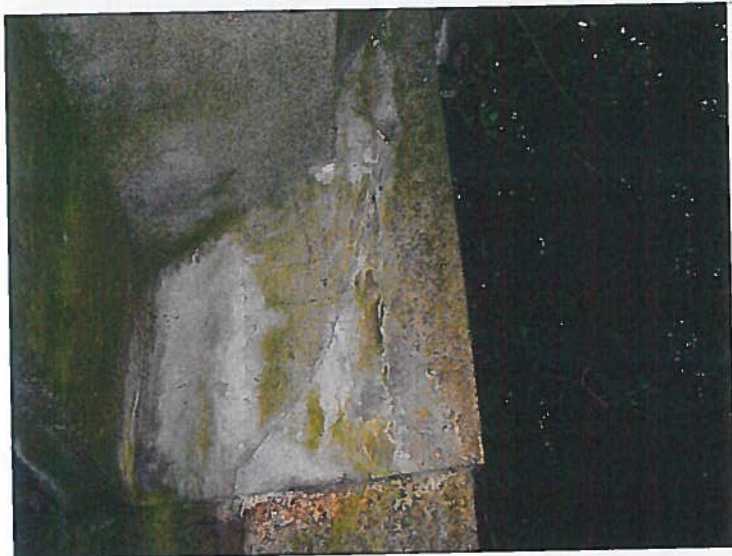
Trhliny na krajích koncových příčníků

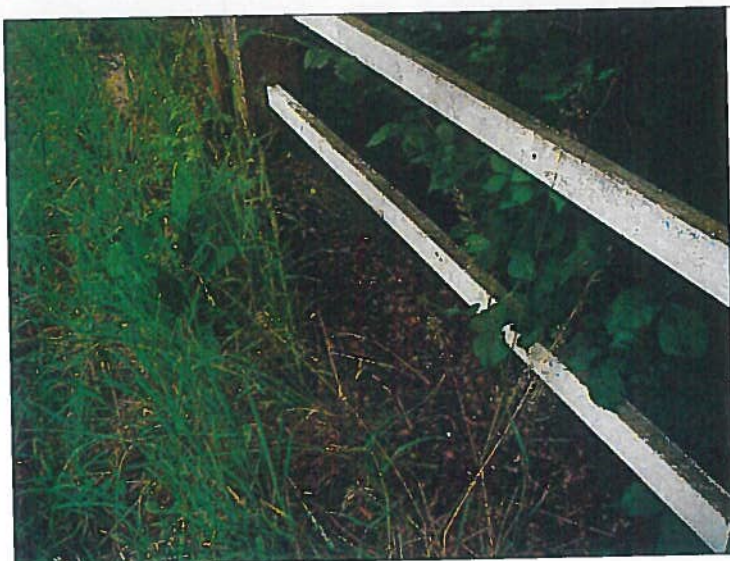
| [3.2] | 3.3.1 | Římsa | Rozpadající se beton říms. Uchycená vegetace. Značná degradace plochy betonu. |

Degradace povrchu říms, nečistoty

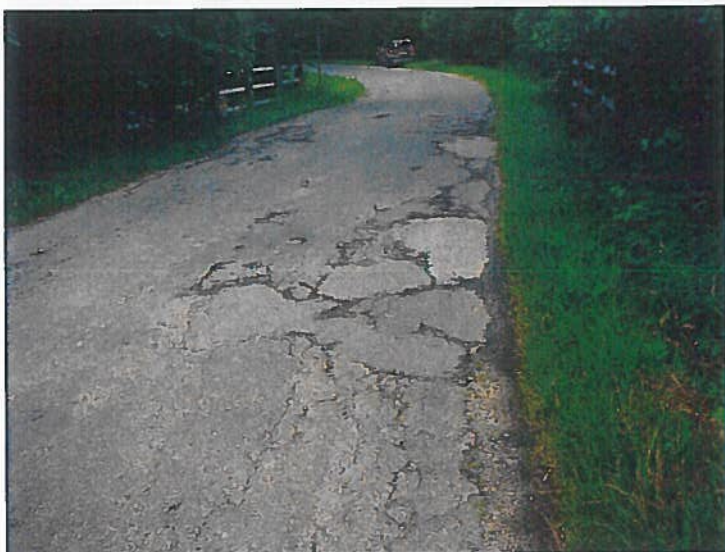
Trhliny a výtluky ve vozovce

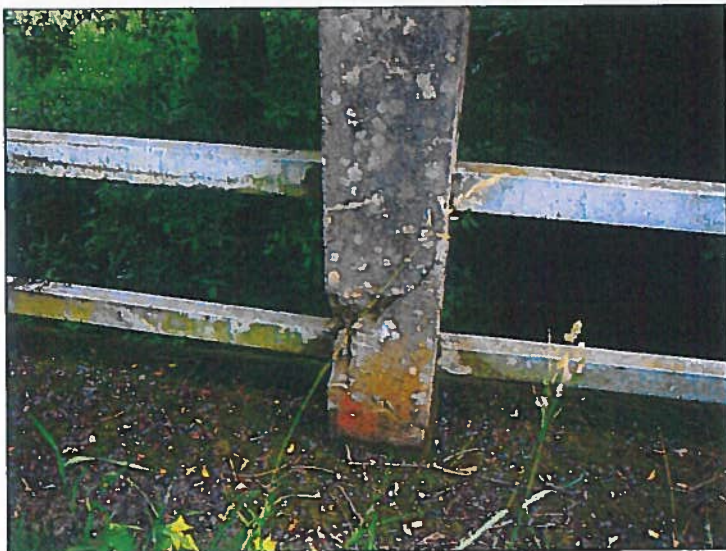
| [4.1] | 4.2 | Zábradlí | Zábradlí vlevo je poškozené nárazem. PKO ocelových prvků je ve špatném stavu. Betonové sloupky jsou poškozené, krycí vrstva výztuže odpadává. Na betonových sloupcích trhliny. |

Trhliny v bet. sloupcích zábradlí

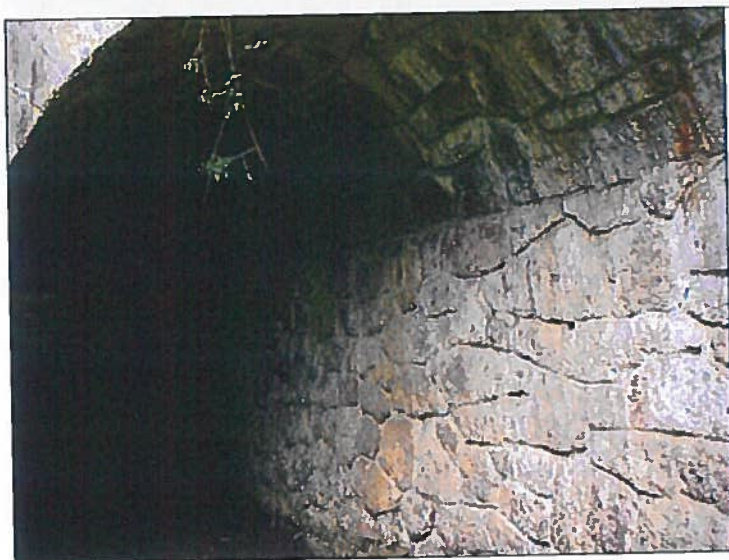
zatékání na pravé straně NK
