HAMRY – REKONSTRUKCE SRUBOVÉHO TÁBORA

Průzkum napadení dřevokaznými činiteli a posouzení stávajících dřevěných nosných konstrukcí srubů č. 11 - 20

FAKO spol.s r.o., Kroměříž
ČR MO
Hamry
Leden 2019

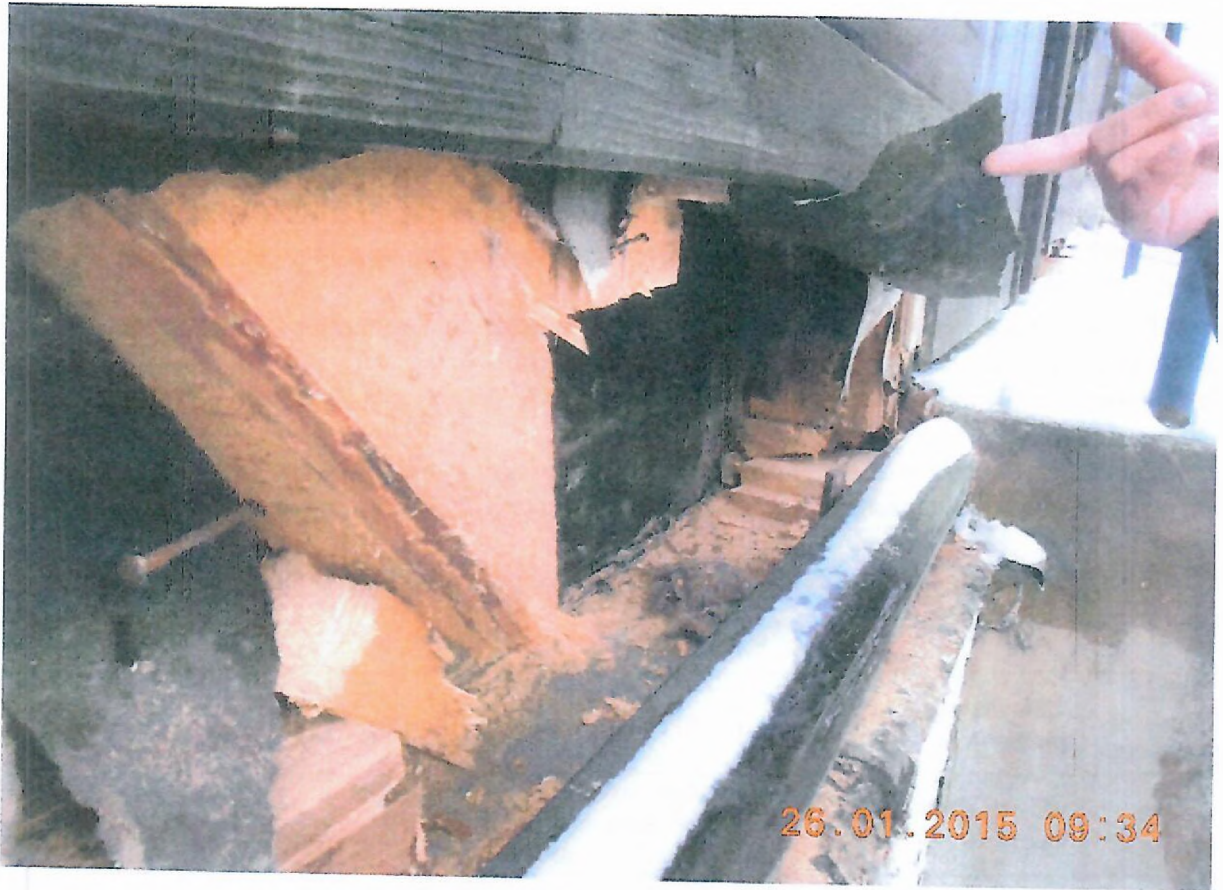
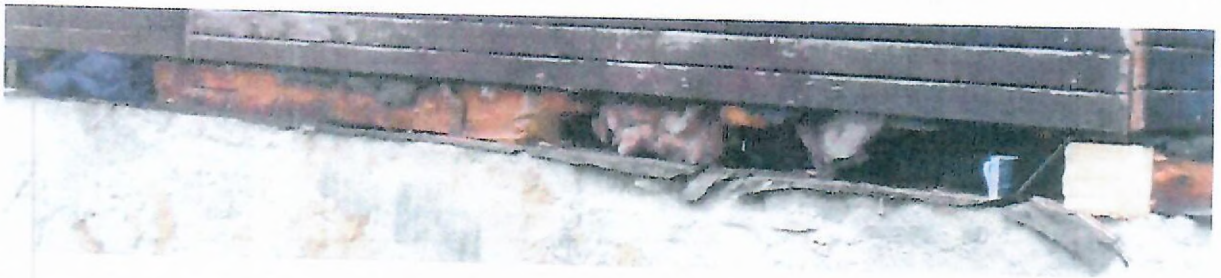
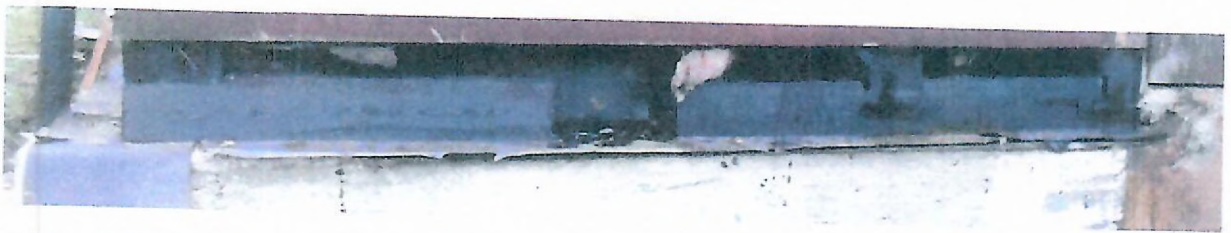
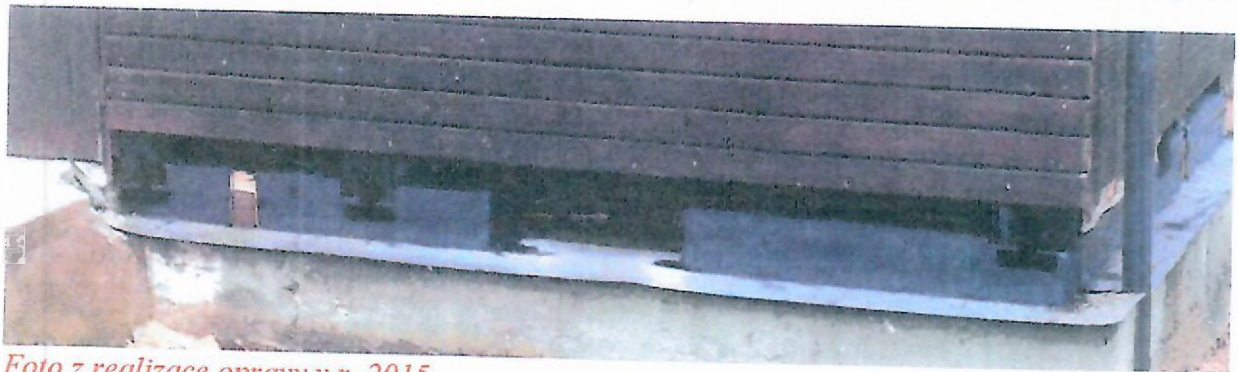
Foto z realizace opravy v r. 2015

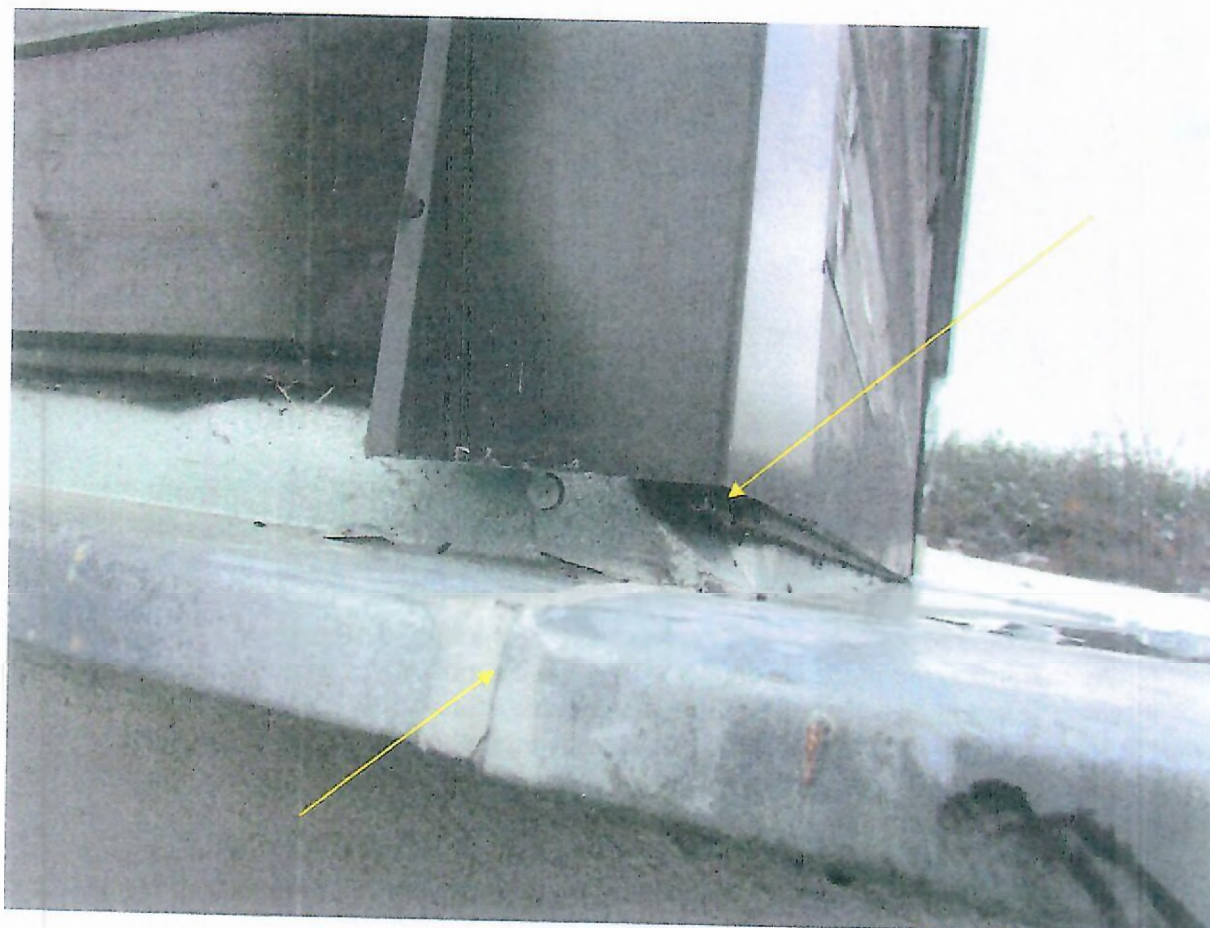
- „NE“ klempířským provedením spojů jednotlivých dílů oplechování podezdívky slepením došlo ve všech případech srubů k otevření spojů v podobě trhlinek. Těmito poruchami zatéká do podezdívky, ale současně i do spodních obvodových rámu nosných panelů srubů pod obkladem.

- Drobnými i většími škvírami mezi oplechováním a vnitřní konstrukcí panelu do všech srubů pronikají hlodavci. **TO PŘEDSTAVUJE OBROVSKÉ HYGIENICKÉ A MIKROBIÁLNÍ RIZIKO, STEJNĚ JAKO SRŠŇŮ A VOS Z LIKVIDOVANÝCH VOSÍCH HNÍZD V PŮDIČCE** – otvory v obkladu podhledu vypadávají křídla mrtvého hmyzu

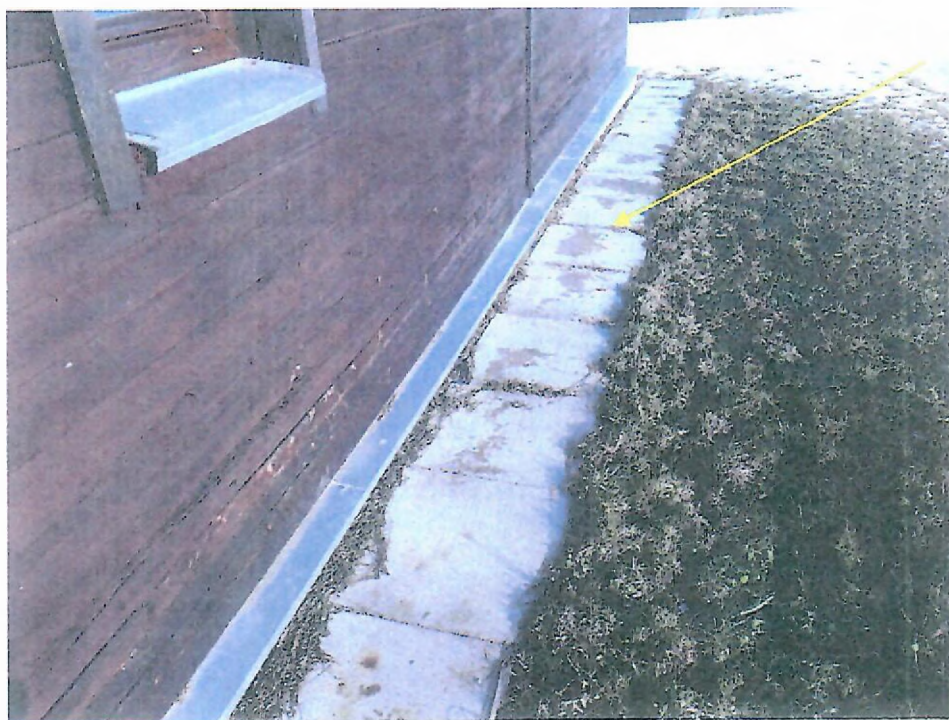
- Podlaha srubů vždy na některé straně po svahu nahoru, není minimálně 150mm nad terénem, terén i okapový chodník ve více případech dosahuje těsně pod oplechování podezdívky.

- U některých srubů je dřevokaznými houbami a hmyzem napadený celý spodní obvodový rám, do kterého by měly být vetknuté sloupky, tedy je napadený i čep sloupku. Pokud není rám konstrukce tesařsky správně proveden (např. při opravě bez rozkrytí celé stěny), je to stejný problém, jako když by byl čep uhnílý.
