Úvod

Tento materiál vznikl pro potřebu ocenění ošetření 138 lip rostoucích v aleji k hájovně Hajda jihozápadně od Milevska. Tyto stromy byly vysazeny milevským okrašlovacím spolkem jako oboustranné stromořadí od křižovatky se silnicí 105 (Milevsko – Bernartice) k lesnímu komplexu Drahužel. Tento materiál se týká lip od zmiňované křižovatky po zástavbu v lokalitě Hajda. Stromy potřebují odborné ošetření (zdravotní řez), několik z nich sanaci dutin a jedna založení (respektive obnovu) vázání.

Přehled stromů k ošetření

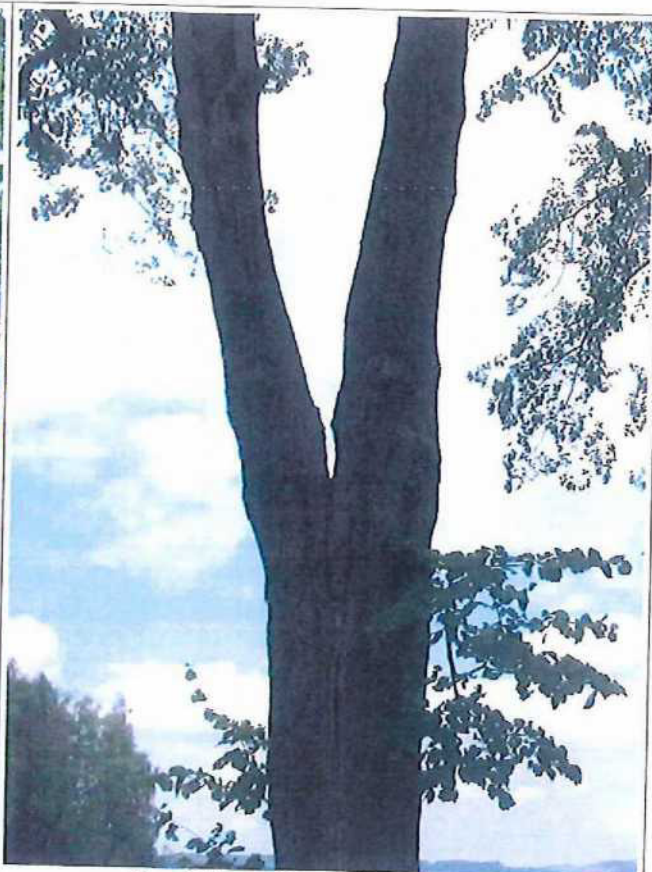
Prasklá a svázaná lípa číslo 80.

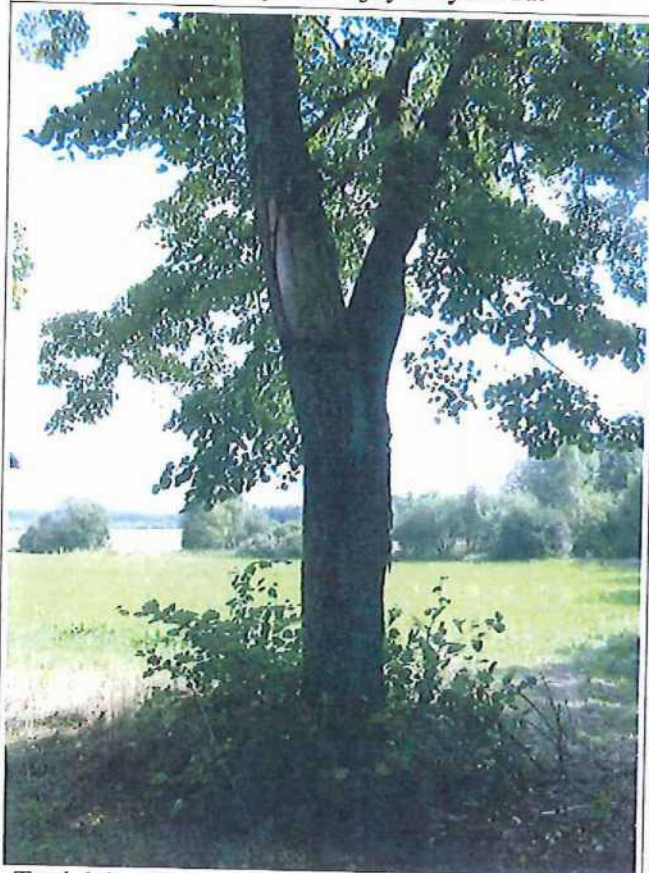
Typické poškození kmene (zde lípa číslo 50) a narůstající výmladky, které budou v rámci řezu odstraněny.

Ošetřeny budou všechny stromy. U většiny jde o likvidaci pahýlů a zarůstajících zbytků větví (které představují vstupní bránu infekcí do rostlinného těla), a odstranění všech suchých větví. U stromů s vyznačenou překážkou bude nutné užít metodu postupného odřezávání, spouštění odřezků po laně k zemi a podobně, protože hrozí poškození pozemních staveb nebo sítí. Vázání bude zkontrolováno na (prasklé) lípě číslo 80, což je ovšem možné až po vystoupaní vysoko do koruny stromu. Rány budou ošetřeny sadařským balzámem nebo jiným přípravkem s kyselinou antranilovou a 4-methyl-2-nitrofenolem. Prasklina stromu číslo 80 (případně další, pokud se objeví při práci v korunách) bude ošetřena fungicidem, například přípravky Benlate, Benlate T20 nebo Fundazol 50WP.
