Opravy interiéru sportovní hala Č. Lípa - doplnění

Pánské šatny tenisová hala:

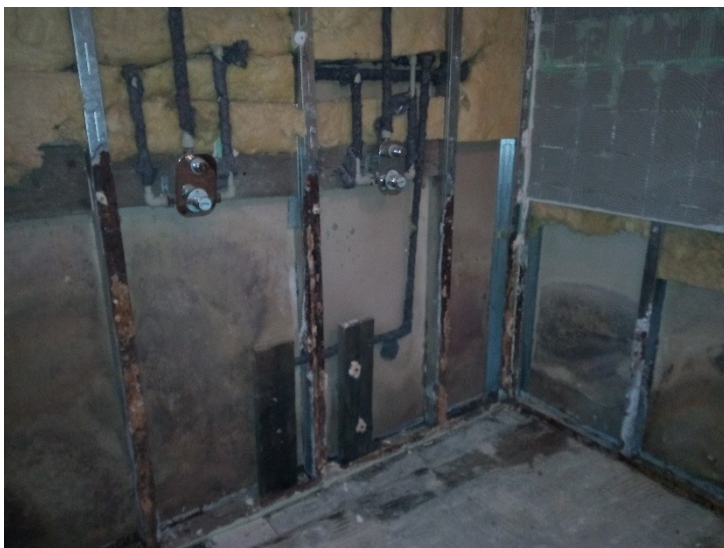
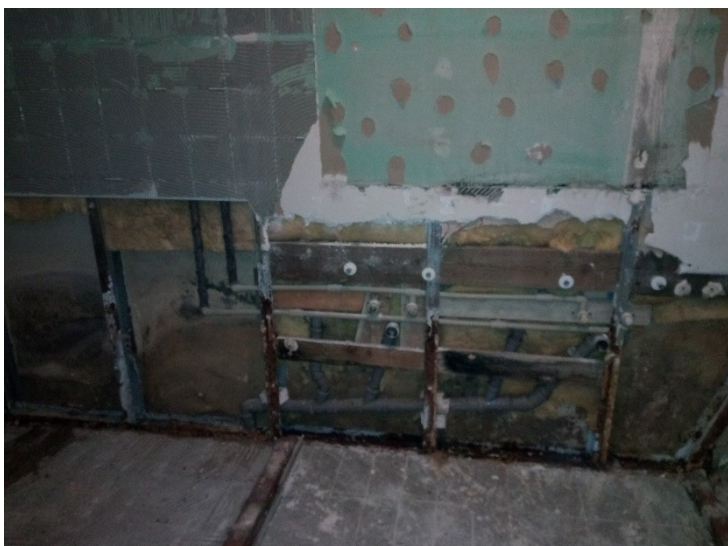
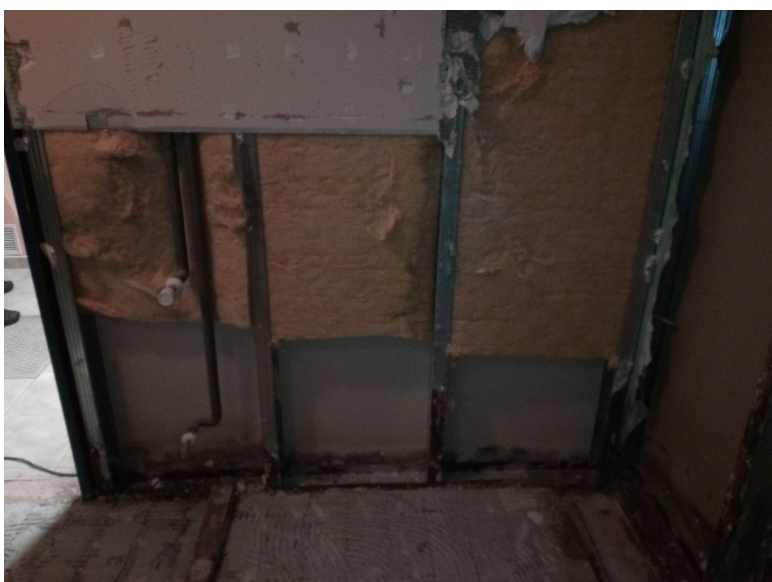
Po odkrytí konstrukcí bylo zjištěno, že nosná konstrukce SDK příček je zkorodovaná a v havarijním stavu. Nelze vyměnit pouze rozmáčené desky ze strany sprch, ale je nutné odstranění celé příčky včetně kovového roštu. S tím souvisí demontáž zařizovacích předmětů, otopných těles, instalací a obkladů z WC pánské šatny, dámské šatny a umyvadel z dámské šatny. Nová instalace bude včetně připojení na vodu a kanalizaci. Bude nutná demontáž a zpětná montáž otopných těles a nové obklady stěn. Místo SDK bude použit porobeton 150mm. V SDK by bylo problematické zavěšení umyvadel. Příčky v oblasti WC budou založeny na stávající podlaze. Nerezové žlaby budou ve standardních délkách ve vyspádaném žlábků. V prostřední části podlahy bude nová vpust. Sokl pro oddělení sprch bude z betonových cihel. Pohled bude rozebrán a znovu složen k novým příčkám.

Pilíř obložený SDK (sprchy) bude zateplen extrudovaným polystyrenem 30mm a bude přetažen lepidlem a perlínkou s celou novou stěnou

V rámci opravy budou vyměněny výústky VZT, elektroinstalace, zárubně a dveřní křídla, která jsou rozmáčená. Spínání VZT bude upraveno na světelný spínač.

Podlaha bude vybourána k úrovni hydroizolace a bude provedena nová mazanina s hydroizolační stěrkou.

Budou provedeny nátěry zárubní a otopných těles.
