# Restaurátorský záměr

**Předmět restaurování:** Krucifix **Inventární číslo:** 9/97 **Autor díla:** Tzv.

**Zadavatel:** Muzeum v Bruntále

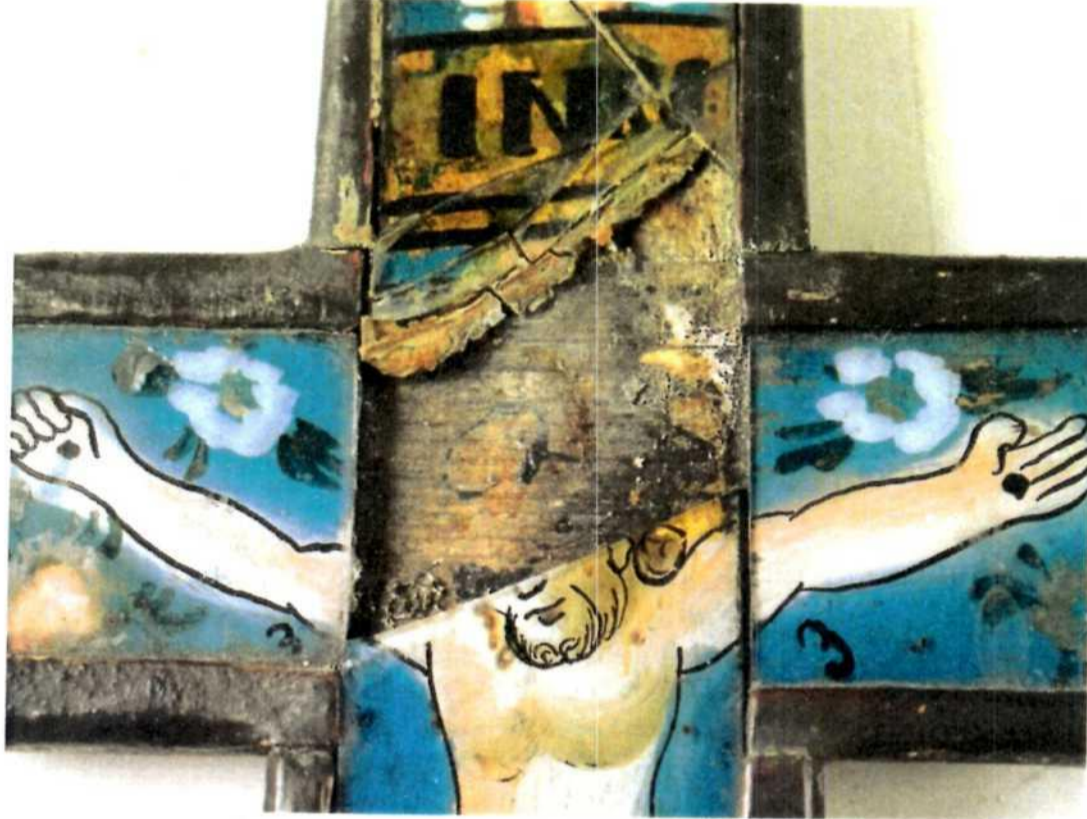
Povrchová úprava dřevěného korpusu je poškozená - na četných místech odřena. Na pravém rameni chybí část zakončovací lišty. V obličejové části, kde je sklo rozbité, je patrný otisk malby na dřevu.

Skleněná podložka je rozbitá na 5 střepů, které jsou uvolněné a jeden střep chybí (v oblasti Kristovi hlavy). Malba i skleněná podložka jsou silně znečištěny prachovým depozitem. Malba vykazuje stupeň střední až silné degradace, zřejmě absencí pojiv v pigmentech. Na některých místech je již malba zcela setřená.

Detail poškození rozbité části - uvolněné střeby, transfer barvy

1. Průzkum díla
2. Fotografická dokumentace stavu před, v průběhu a po restaurátorském zásahu
3. Demontáž
4. Zajištění havarijních částí malby
5. Čištění - mechanické i chemické - avers i revers skleněné podložky
6. Konsolidace barevné vrstvy
7. Izolační vrstva
8. Scelující lokální retuš
9. Lepení
10. Závěrečná konsolidace malby
11. Mechanické čištění korpusu
12. Tmelení a doplnění poškozených míst
13. Výměna původních adjustačních lišt za vyšší
14. Oprava původní lazury a doplnění lazury na nové lišty
15. Závěrečná povrchová úprava
16. Adjustáž s pomocí 1 mm silného skla, které bude chránit lepenou malbu

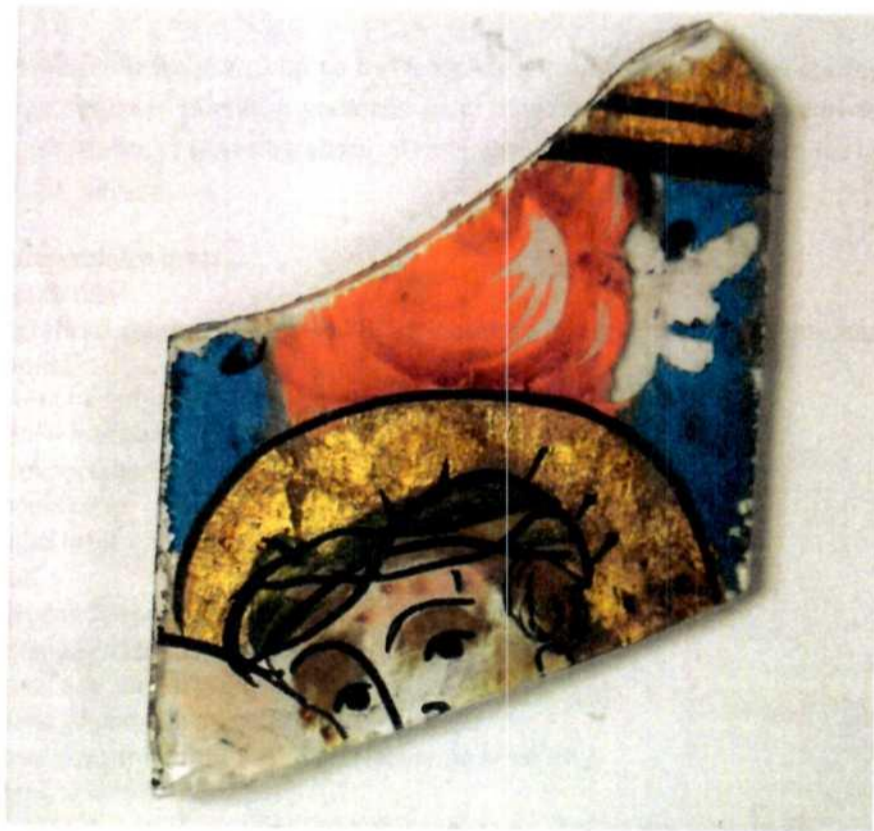
Detail uvolněného střeby

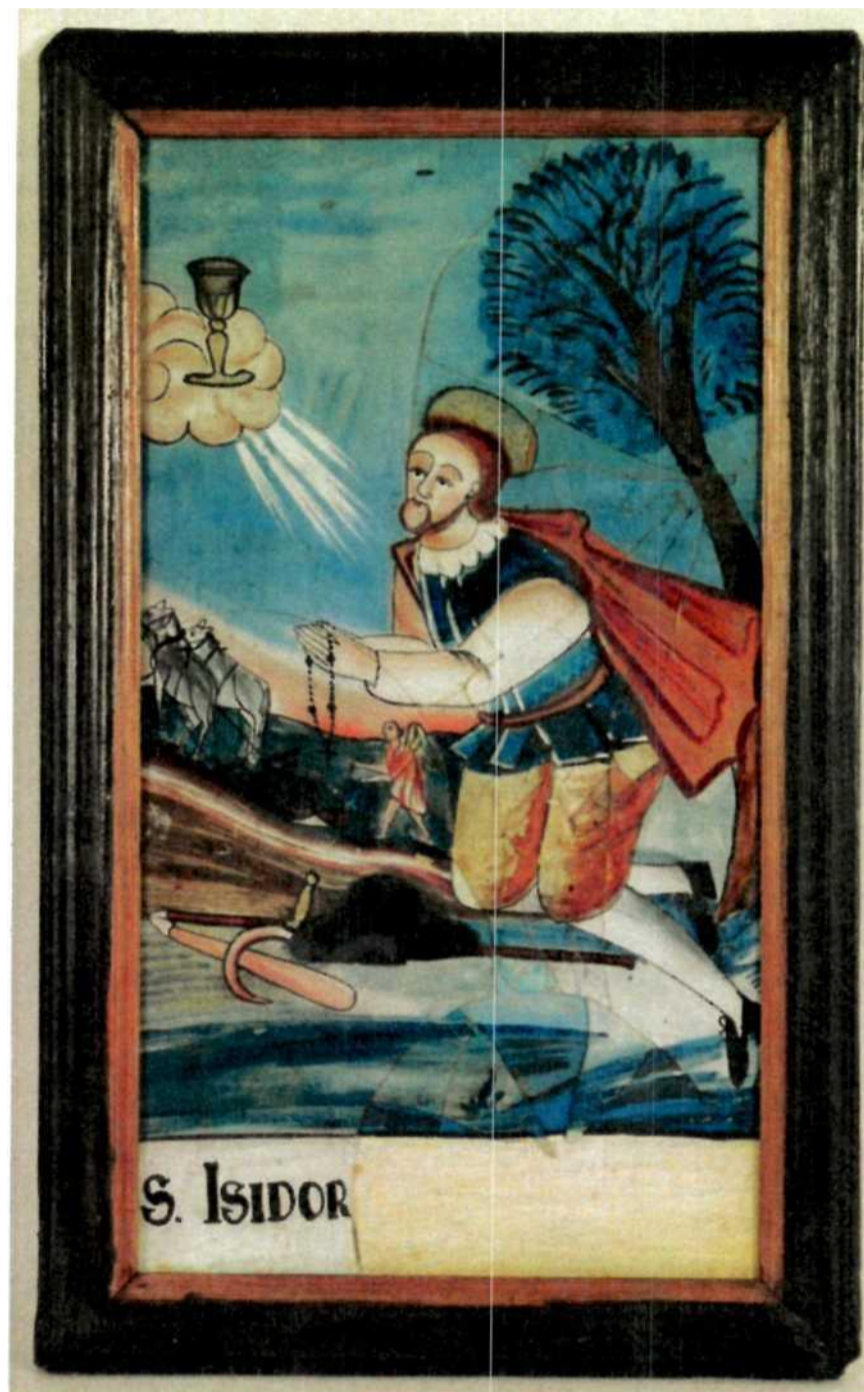
V roce 1980 byl proveden konzervační zásah, který spočíval v nažehlení četných střepek na nové podložní sklo s vrstvou voskopryskyřičné směsi. Retuše byly provedeny temperovými barvami.

Na přední straně jsou na rámu obrazu četné stopy po biologickém napadení, které je již neaktivní. Povrchová úprava byla v minulosti provedena voskem.

Skleněná podložka sklamalby je rozbitá na mnoho střepek a mnoho částí chybí. Malba je silně poškozená zřejmě absencí pojiv v pigmentech, krakeluje, šupinkuje a na četných místech je setřelá.

1. Průzkum díla
2. Fotografická dokumentace stavu před, v průběhu a po restaurátorském zásahu
3. Demontáž z rámu a demontáž střepek z voskopryskyřičné směsi
4. Zajištění havarijních částí
5. Čištění - mechanické i chemické
6. Konsolidace barevné vrstvy
7. Izolační vrstva
8. Scelující lokální a nápodobivá retuš
9. Závěrečná ochranná vrstva malby
10. Odstranění nečistot z lícové strany
11. Lepení a použití podložního skla na ochranu lepených spojů
12. Závěrečná úprava povrchu skleněné podložky
13. Mechanické čištění rámu
14. Tmelení poškozených míst
15. Oprava povrchové lazury
16. Závěrečná povrchová úprava
17. Adjustáž

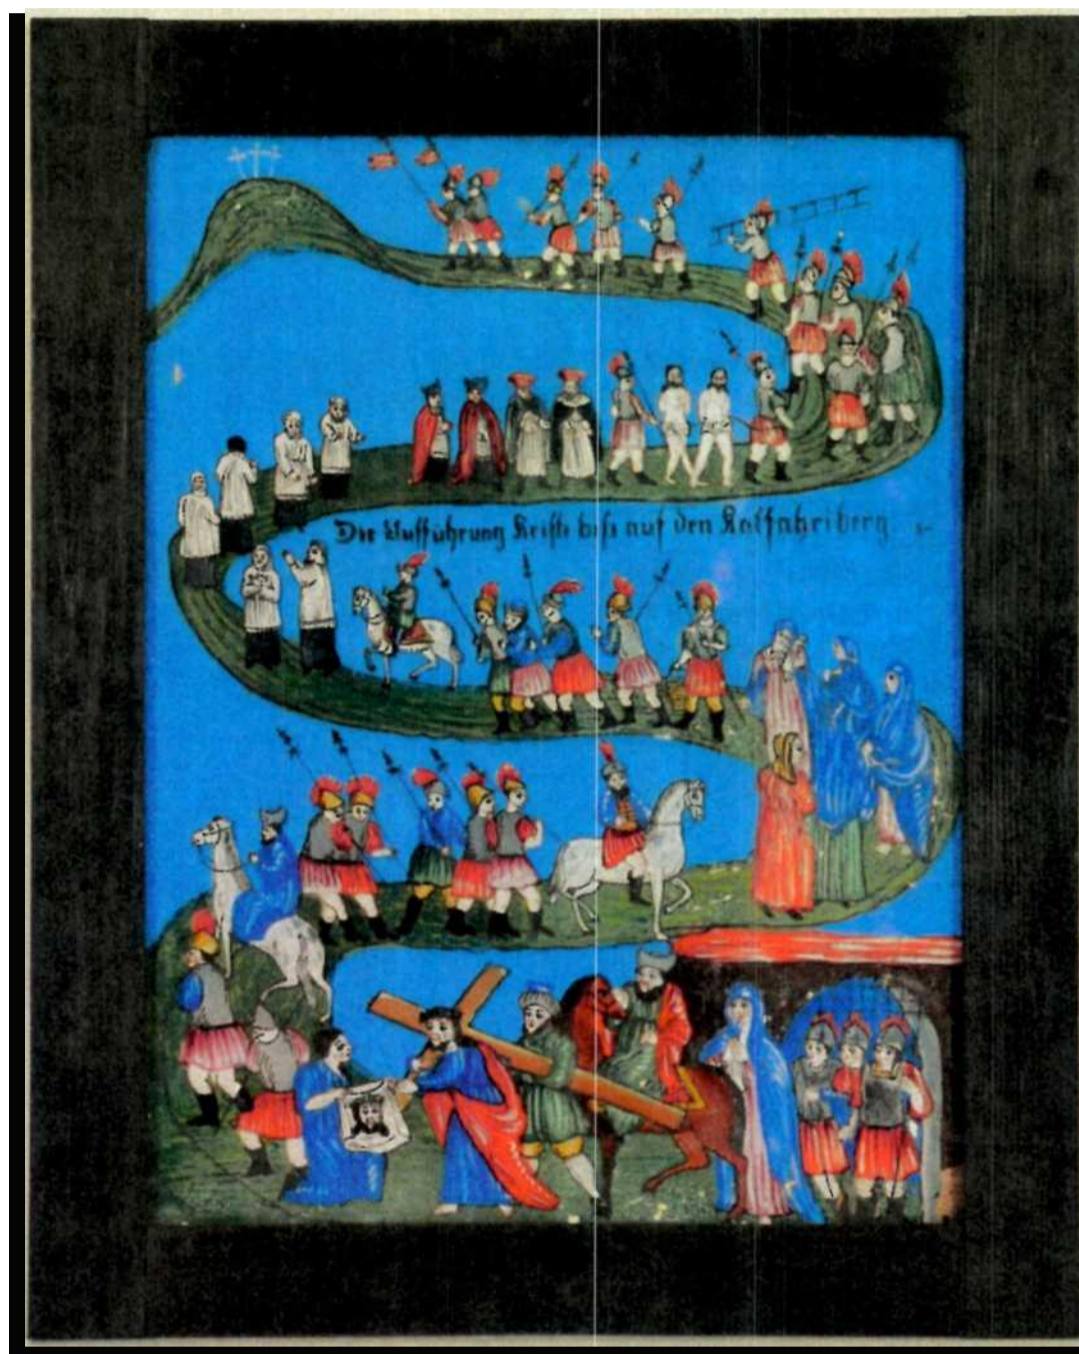
Rám je bez zjevného poškození.  
Skleněná podložka skomalby je v pravém dolním rohu prasklá. Znečištěná z lícové i rubové strany prachovými polutanty. Původní barva je velmi silně poškozená degradací pojivá, krakeluje a šupinkuje. Na četných místech je zcela setřelá - Golgota, voják, ženy, východ z vězení...)

1. Průzkum díla
2. Fotografická dokumentace stavu před, v průběhu a po restaurátorském zásahu
3. Demontáž z rámu a demontáž střepe z voskopryskyričné směsi
4. Zajištění havarijních částí
5. Čištění - mechanické i chemické
6. Konsolidace barevné vrstvy
7. Izolační vrstva
8. Scelující lokální a nápodobivá retuš
9. Závěrečná ochranná vrstva malby
10. Odstranění nečistot z lícové strany
11. Lepení a použití podložního skla na ochranu lepených spojů
12. Závěrečná úprava povrchu skleněné podložky
13. Mechanické čištění rámu
14. Tmelení poškozených míst
15. Oprava lazury
16. Závěrečná povrchová úprava
17. Adjustáž

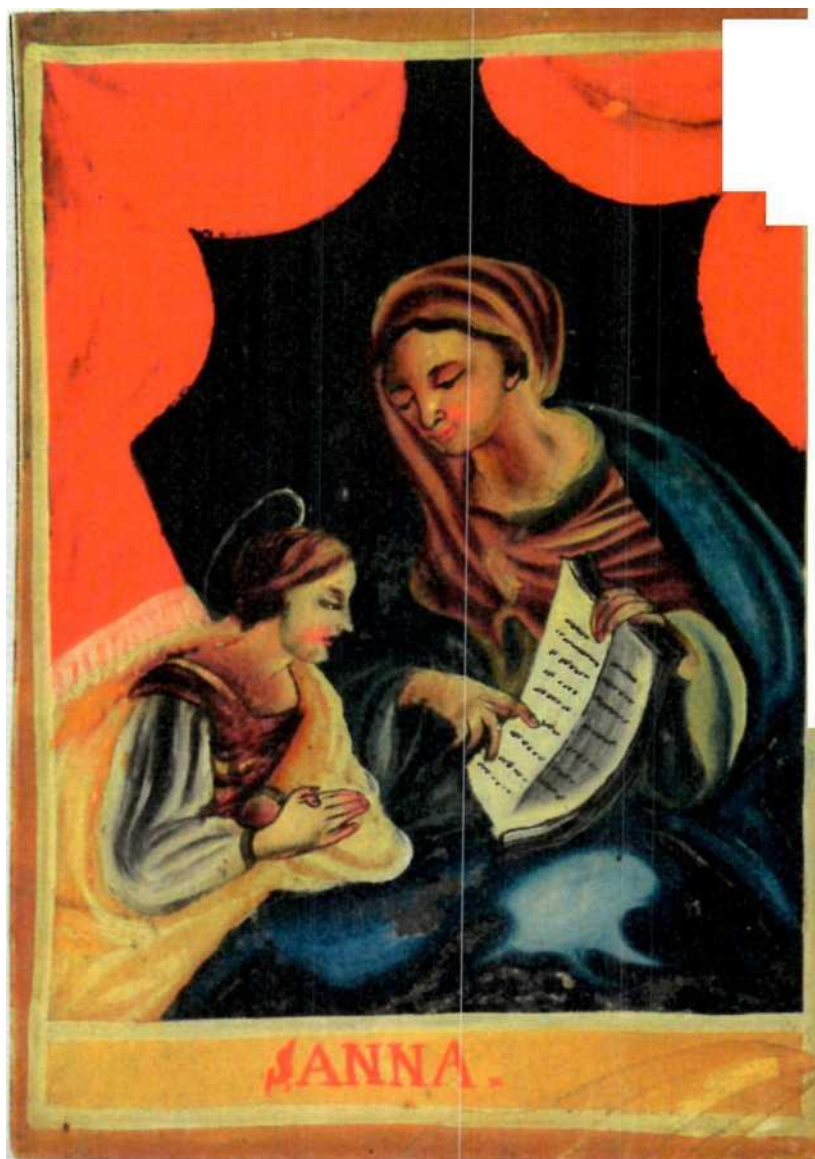
Podmalbě chybí rám.

V roce 1980 byl proveden konzervační zásah, který spočíval ve fixaci malby, nažehlení střepeů na voskopryskyřičnou směs a provedení retuší na podložní sklo. Podložní sklo je menší než skleněná podložka podmalby. Je rozbitá na cca 7 střepeů a jeden střepe chybí.

Malba degraduje v celé ploše, zřejmě absencí pojiv v pigmentech. V odstínech tmavě modré barvy je ztelná silná degradace.

1. Průzkum díla
2. Fotografická dokumentace stavu před, v průběhu a po restaurátorském zásahu
3. Demontáž - uvolnění jednotlivých střepeů z voskopryskyřičné směsi
4. Zajištění havarijních částí malby
5. Čištění - mechanické i chemické - avers i revers skleněné podložky
6. Konsolidace barevné vrstvy
7. Izolační vrstva
8. Scelující lokální retuš
9. Lepení a použití podložního skla pro ochranu lepených spojů
10. Závěrečná konsolidacemalby
11. Zhotovení nového rámu
12. Adjustáž

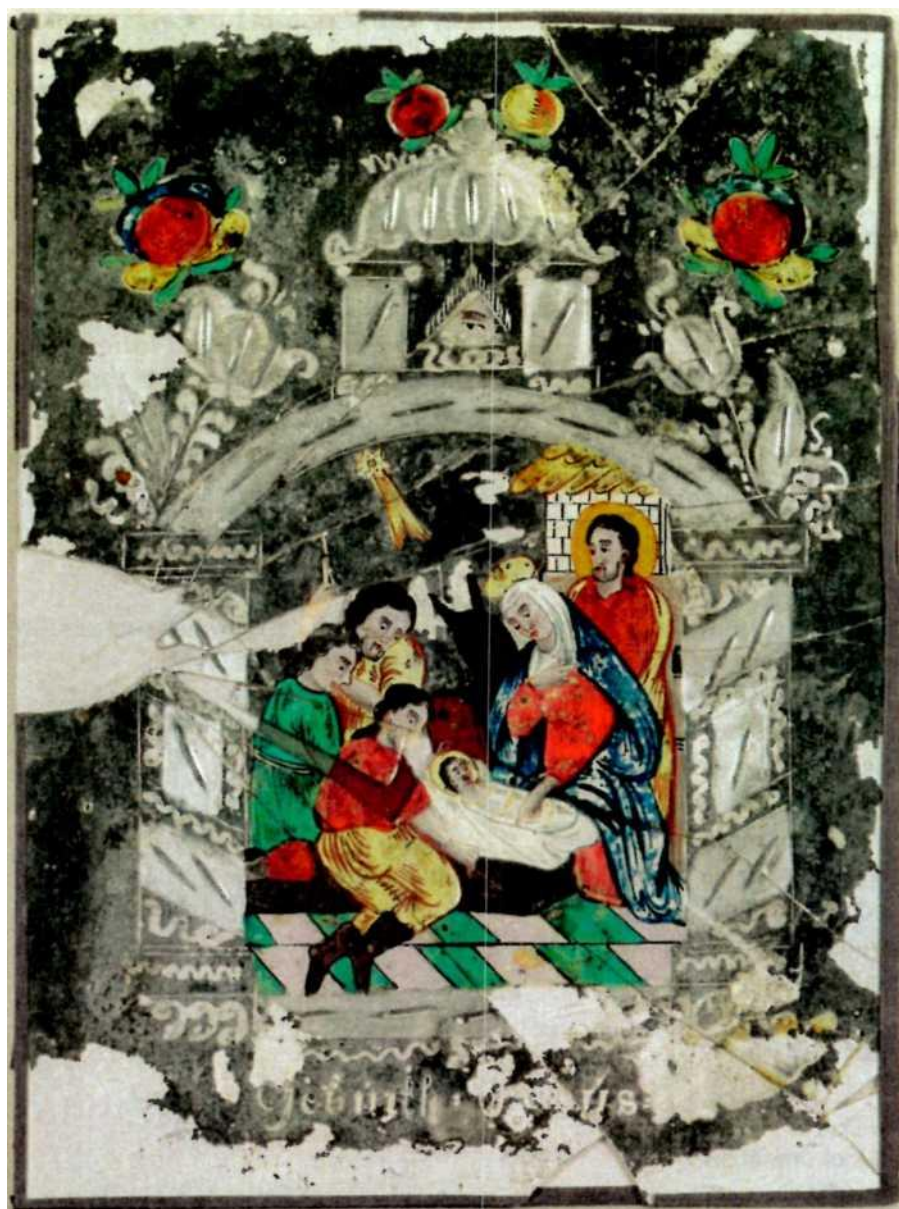
Podmalbě chybí rám.

V roce 1981 byl proveden nevhodný zásah v podobě nážehlení velkého množství střepeů na voskopryskyřičnou směs. Některé střepey chybí. Podložní sklo je menší než rozměry sklamalby a je již rozbité se zubatými okraji. Retuše provedené v minulosti byly nanášeny stříbrným sprejem a barvami přímo na podložní sklo. Okraje jsou oblepené papírovou páskou. Malba i zrcadlové pozadí jsou velmi poškozené, na četných místech již zcela setřelé, amalgámové pozadí je silně zkorodované.

1. Průzkum díla
2. Fotografická dokumentace stavu před, v průběhu a po restaurátorském zásahu
3. Demontáž - uvolnění jednotlivých střepeů z voskopryskyřičné směsi
4. Zajištění havarijních částí malby
5. Čištění - mechanické i chemické - avers i revers skleněné podložky
6. Konsolidace barevné vrstvy
7. Izolační vrstva
8. Sclující lokální retuš
9. Lepení a použití podložního skla pro ochranu lepených spojů
10. Závěrečná konsolidace malby
11. Zhotovení nového rámu
12. Adjustáž

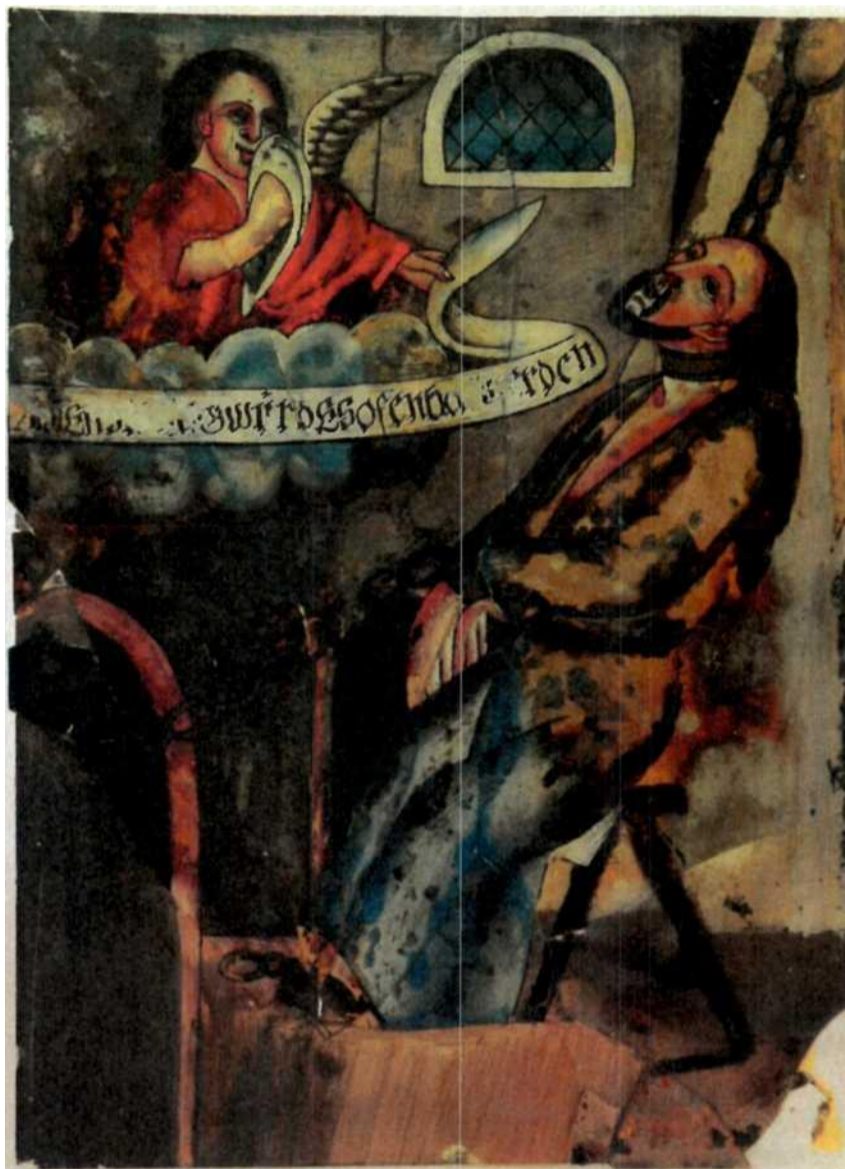
Pochmalbě chybí rám.

V roce 1980 byl proveden konzervační zásah, který spočíval ve fixaci malby, nažehlení střepů na voskopryskyňnou směs a provedení retuší na podložní sklo. Skleněná podložka je rozbitá na velké množství střepů, které jsou již uvolněné, některé odpadávají. Z velké části chybí zcela a tato část je doplněna formou retuší na podložní sklo.

Malba silně degraduje v celé ploše, zřejmě absencí pojiv v pigmentech. Na četných místech je zcela setřena.

1. Průzkum díla
2. Fotografování dokumentace stavu před, v průběhu a po restauratorském zásahu
3. Demontáž - uvolnění jednotlivých střepů z voskopryskyňné směsi
4. Zajištění havarijních částí malby
5. Čistění - mechanické i chemické - avers i revers skleněné podložky
6. Konsolidace barevné vrstvy
7. Izolační vrstva
8. Sclující lokální retuš
9. Lepení a použití podložního skla pro ochranu lepených spojů
10. Závěrečná konsolidace malby
11. Zhotovení nového rámu
12. Adjustáž

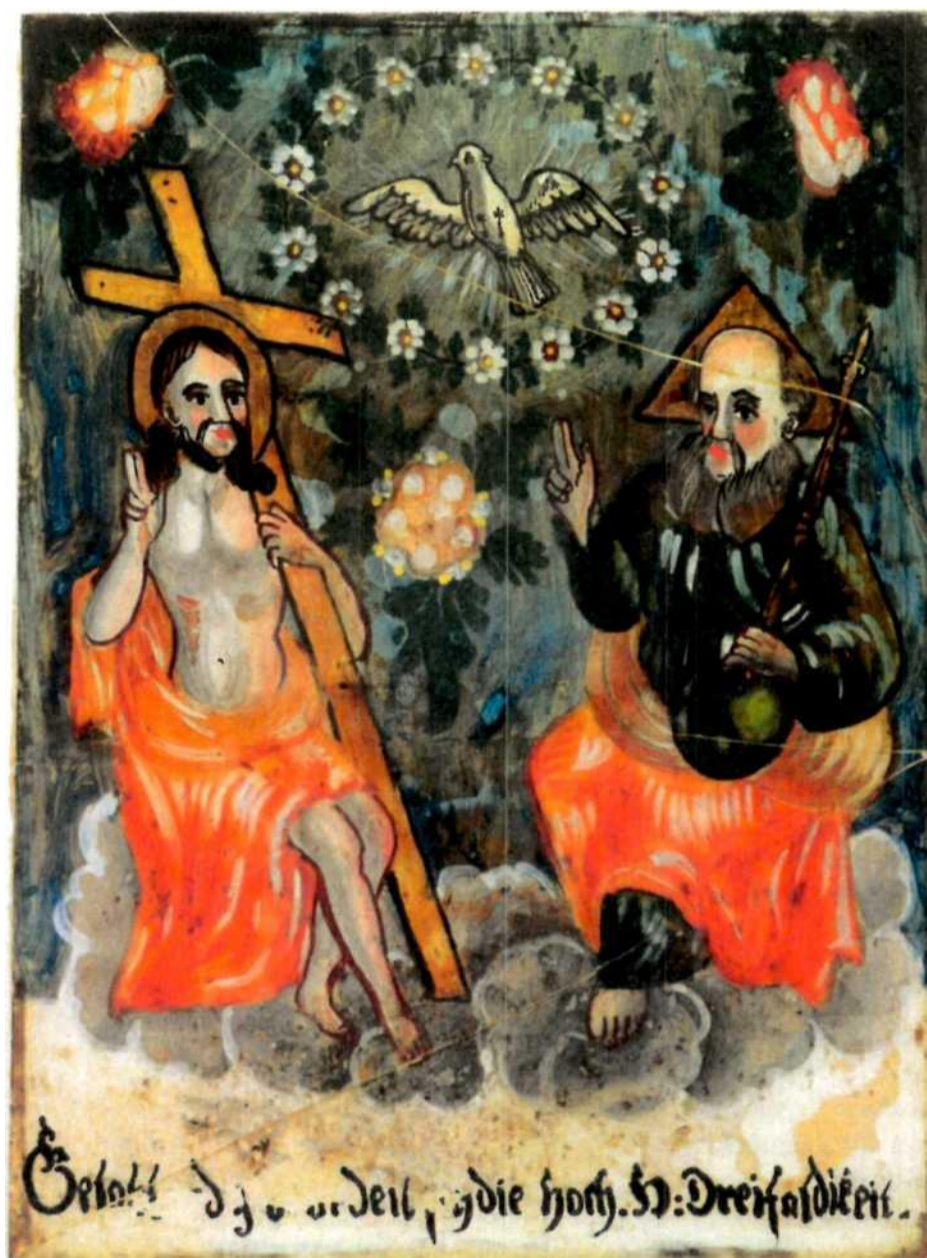
Podmalbě chybí rám.

Nemá uveden záznamo zásahu v minulosti, který je zřejmý. Sklomalba byla rozbitá na x střípů, které byly nažehleny na voskopryskyřičnou směs na podložní sklo. Toto sklo je nyní polámané. Na malbě jsou patrné nevhodné retuše z minulého zásahu. Malba je silně degradovaná, z důvodu nevhodného zásahu v minulosti, ale i absencí pojiv v pigmentech použitých barev. Na čtyřech místech malba chybí docela, v ploše šminkuje a odlupuje se.

1. Průzkum díla
2. Fotografická dokumentace stavu před, v průběhu a po restaurátorském zásahu
3. Demontáž - uvolnění jednotlivých střípů z voskopryskyřičné směsi
4. Zajištění havarijních částí malby
5. Čistění - mechanické i chemické - avers i revers skleněné podložky
6. Konsolidace barevné vrstvy
7. Izolační vrstva
8. Sclující lokální retuš
9. Lepení a použití podložního skla pro ochranu lepených spojů
10. Závěrečná konsolidace malby
11. Zhotovení nového rámu
12. Adjustáž

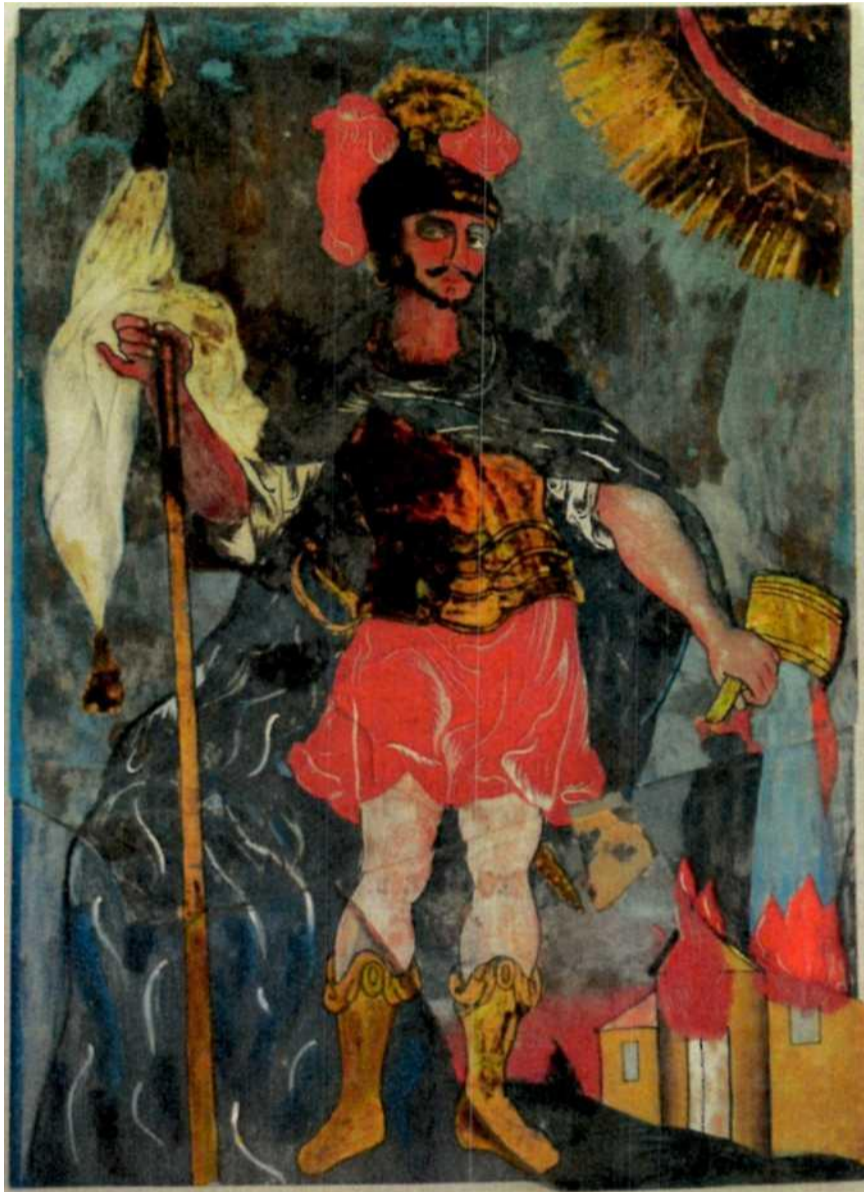
Podmalbě chybí rám.

V roce 1980 byl proveden konzervační zásah, který spočíval ve fixaci malby, nažehlení střeptů na voskopryskyřičnou směs a provedení retuší na podložní sklo. Skleněná podložka je rozbitá na velké množství střeptů, které jsou již uvolněné, některé odpadávají. Zčásti chybí zcela a tato část je doplněná formou retuší na podložní sklo.

Malba silně degraduje v celé ploše, zřejmě absencí pojiv v pigmentech. Na četných místech je zcela setřena.

1. Průzkum díla
2. Fotografická dokumentace stavu před, v průběhu a po restaurátorském zásahu
3. Demontáž - uvolnění jednotlivých střeptů z voskopryskyřičné směsi
4. Zajištění havarijních částí malby
5. Čištění - mechanické i chemické - avers i revers skleněné podložky
6. Konsolidace barevné vrstvy
7. Izolační vrstva
8. Scelující lokální retuš
9. Lepení a použití podložního skla pro ochranu lepených spojů
10. Závěrečná konsolidace malby
11. Zhotovení nového rámu
12. Adjustáž

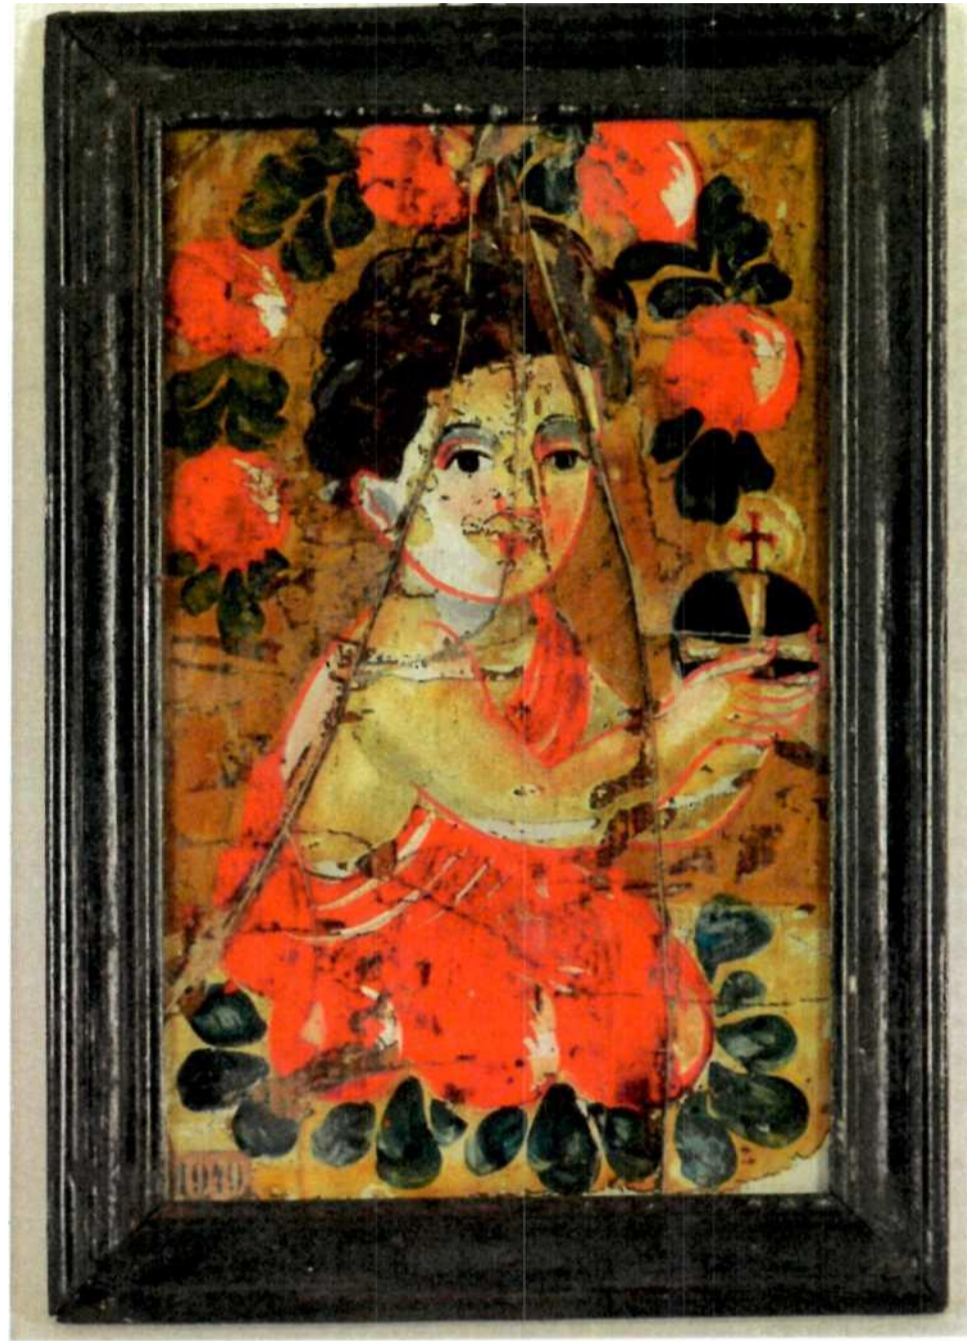
V roce 1980 byl proveden konzervační zásah, který spočíval v zažehlení velkého množství střeptů do voskopryskyřičné směsi na podložní sklo. Retuše byly provedeny olejovou barvou na podložní sklo a bez fixaci.

Na přechí straně jsou na rámu obrazu četné stopy po biologickém napadení, které je již neaktivní. Původní povrchová úprava je na četných místech odřená a zavoskovaná.

Skleněná podložka skla malby je rozbitá na mnoho střeptů. Znečištěná z lícové strany prachovými polutanty. Původní barva je velmi silně poškozená degradací pojivá, krakeluje a šupinkuje. Na četných místech je zcela setřelá. V těch místech prosvitají pod malbou noviny. Je možné, že jsou střepty ještě podlepené novinami.

1. Průzkum díla
2. Fotografická dokumentace stavu před, v průběhu a po restaurátorském zásahu
3. Demontáž z rámu a demontáž střeptů z voskopryskyřičné směsi
4. Zajištění havarijních částí
5. Čištění - mechanické i chemické
6. Konsolidace barevné vrstvy
7. Izolační vrstva
8. Sclující lokální a nápodobivá retuš
9. Závěrečná ochranná vrstva malby
10. Odstranění nečistot z lícové strany
11. Lepení a použití podložního skla na ochranu lepených spojů
12. Závěrečná úprava povrchu skleněné podložky
13. Mechanické čišění rámu
14. Tmelení poškozených míst
15. Oprava původní lazury
16. Závěrečná povrchová úprava
17. Adjustáž

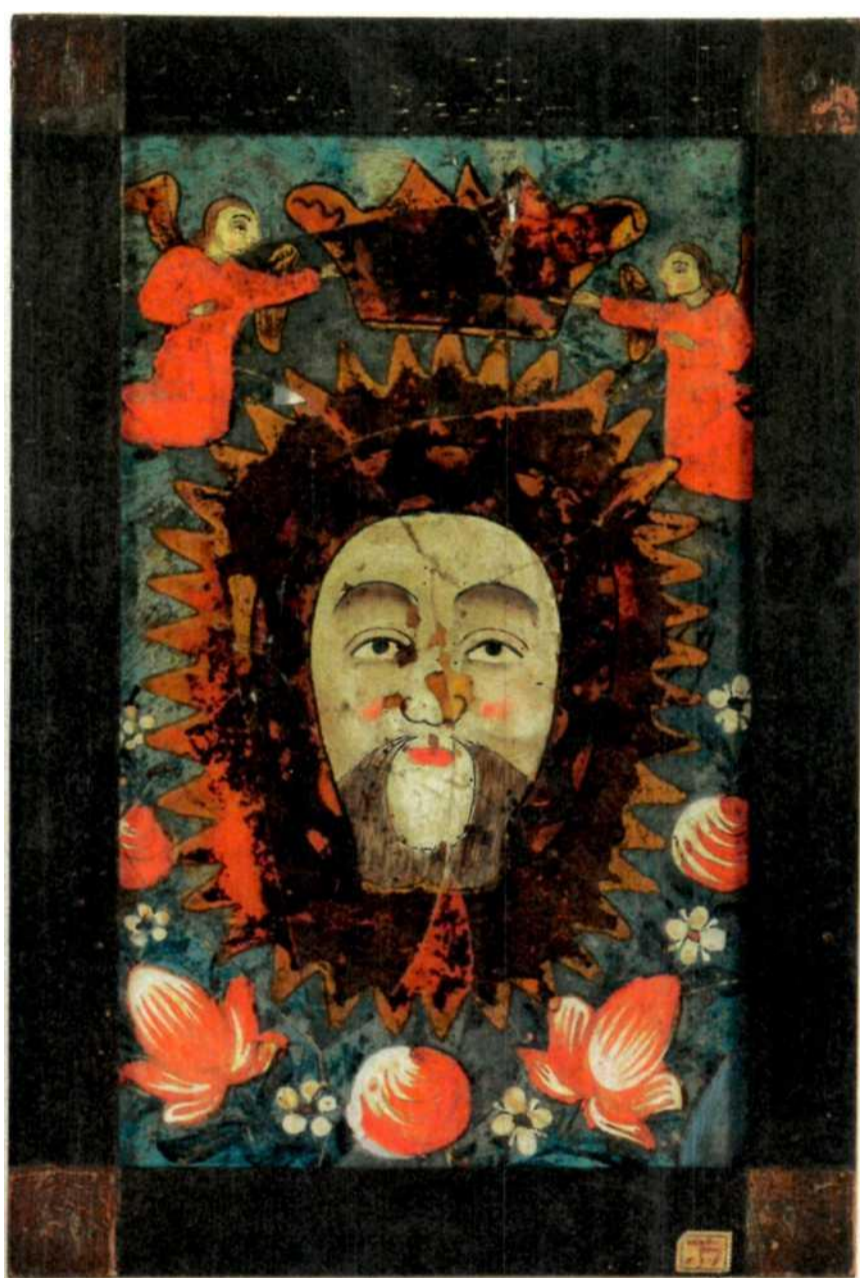
V minulosti byly udělány dva zásahy. V roce 1981 byly četné střepy nažehlány na podložní sklo, které bylo opatřeno voskopryskyřičnou směsí. Na podložní sklo byly provedeny i olejové retuše. V roce 2017 byla provedena nová adjustace do původního rámu, který byl dohledán dle starých fotografií. Při adjustáži byla podmalba podložena japonským papírem a vlnitou lepenkou Klug.

Na přední straně jsou na rámu obrazy četné stopy po biologickém napadení, které je již neaktivní. Povrchová úprava byla v minulosti provedena voskem.

Skleněná podložka skleněná je rozbitá na mnoho střepů. Znečištěná z líčové prachovými polutanty. Původní barva je velmi silně poškozená degradací pojivá, krakeluje a šupinkuje. Na četných místech je zcela setřelá. Některé střepy chybí.

1. Průzkum díla
2. Fotografická dokumentace stavu před, v průběhu a po restaurátorském zásahu
3. Demontáž z rámu a demontáž střepů z voskopryskyřičné směsi
4. Zajištění havarijních částí
5. Čištění mechanické i chemické
6. Konsolidace barevné vrstvy
7. Izolační vrstva
8. Scelující lokální a nápodobivá retuš
9. Závěrečná ochranná vrstva malby
10. Odstranění nečistot z líčové strany
11. Lepení a použití podložního skla na ochranu lepených spojů
12. Závěrečná úprava povrchu skleněné podložky
13. Mechanické čištění rámu
14. Tmelení poškozených míst
15. Oprava povrchové lazury
16. Závěrečná povrchová úprava
17. Adjustáž

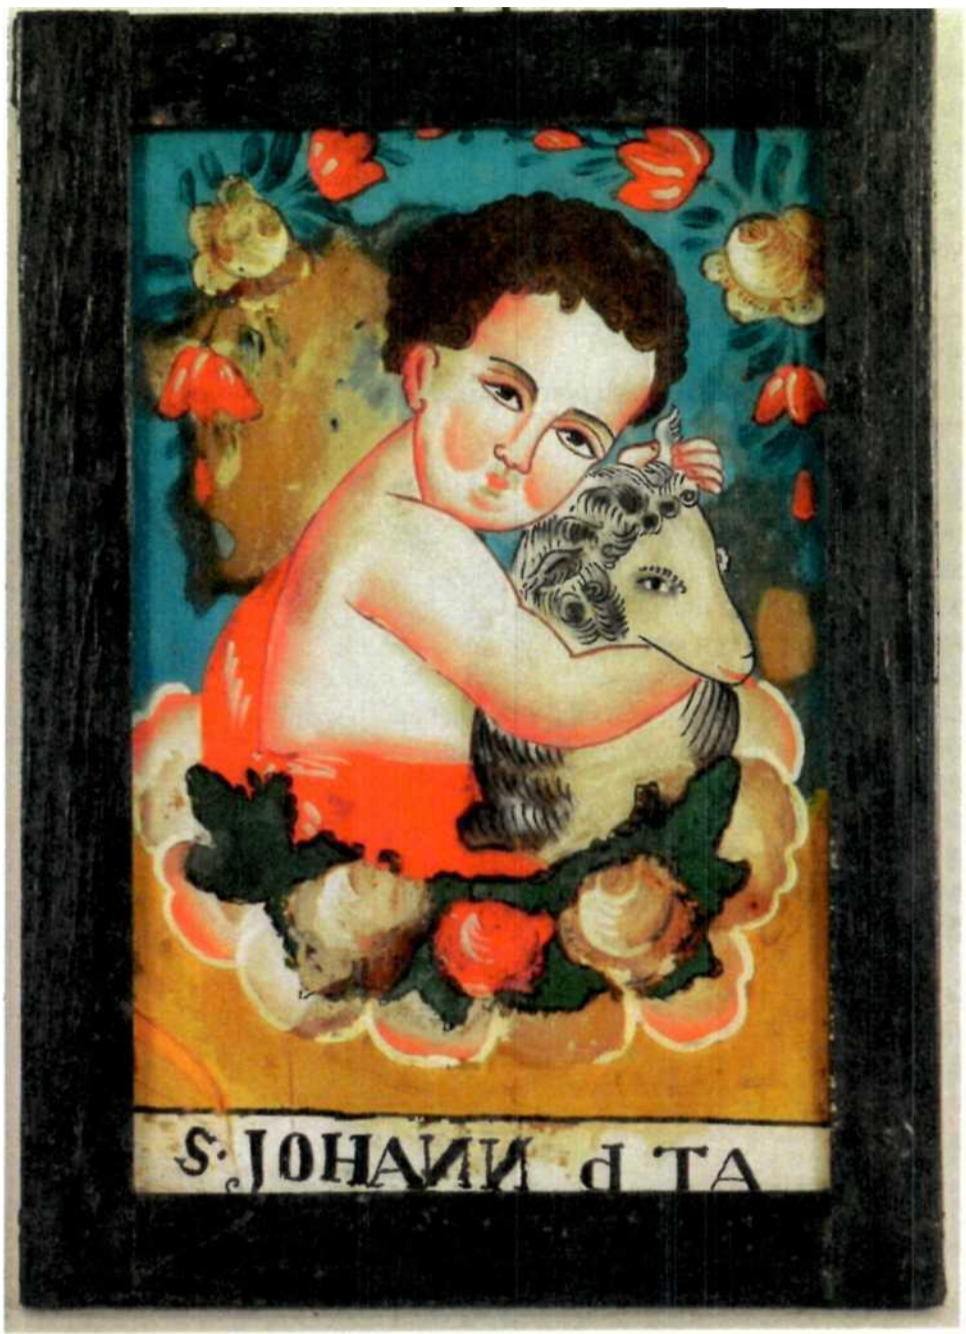
V roce 1980 byl proveden konzervační zásah, ke kterému se nezachovaly žádné záznamy.

Na přední straně jsou na rámu obrazu četné stopy po biologickém napadení, které je již neaktivní. Povrchová úprava byla v minulosti provedena voskem.

Skleněná podložka sklomalby je rozbitá v levém dolním rohu. Malba je silně poškozená zřejmě nevhodným zásahem v minulosti. Jsou na ní provedeny četné nevhodné retuše.

1. Průzkum díla
2. Fotografická dokumentace stavu před, v průběhu a po restaurátorském zásahu
3. Demontáž
4. Zajištění havarijních částí
5. Čištění - mechanické i chemické
6. Konsolidace barevné vrstvy
7. Izolační vrstva
8. Scelující lokální a nápodobivá retuš
9. Závěrečná ochranná vrstva malby
10. Odstranění nečistot z lícové strany
11. Lepení a použití podložního skla na ochranu lepených spojů
12. Závěrečná úprava povrchu skleněné podložky
13. Mechanické čištění rámu
14. Tmelení poškozených míst
15. Oprava povrchové lazury
16. Závěrečná povrchová úprava
17. Adjustáž
