**DENDROLOGICKÝ POSUDEK - LZ ČÁSLAV, CE 01-06-17, kú Čáslav**  
**PRŮVODNÍ ZPRÁVA**

Objednatel: **Česká republika - Ministerstvo obrany**, Sídlo: Tychonova 1,160 01 Praha 6

Datum: říjen 2018

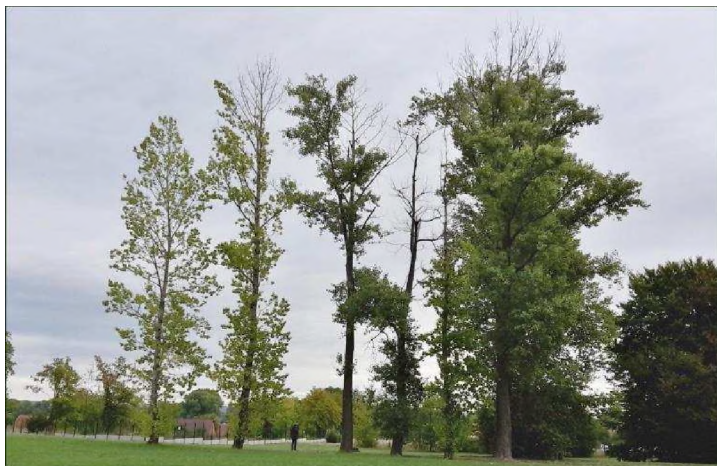
1 Klub - stromy č. 1-6

**1 Klub** – doživající topoly u silnice, ohrožují bezpečnost provozu na komunikaci

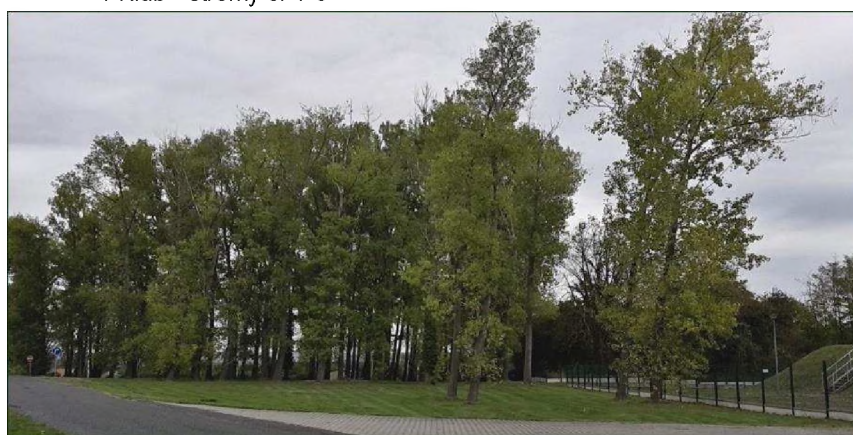
2 Vodárna

**2 Vodárna** – doživající topoly v ploše mezi silnicí a novým oplocením, ohrožují bezpečnost provozu na silnici a poškozuji oplocení. Káci se celá skupina, nelze odkácet jen stromy u oplocení a u silnice. Stromy rostou v zápoji, a když se tento otevře, stromy zprostřed porostu, které byly ze všech stran chráněny, nevydrží nápor větru.

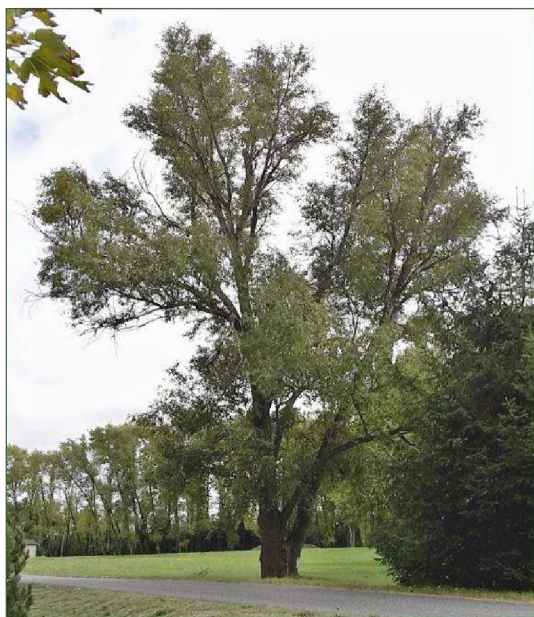
3 Psinec - topol balzámový č. 112

**3 Psinec** – nebezpečný nestabilní strom těsně u silnice – nelze dlouhodobě stabilizovat řezem

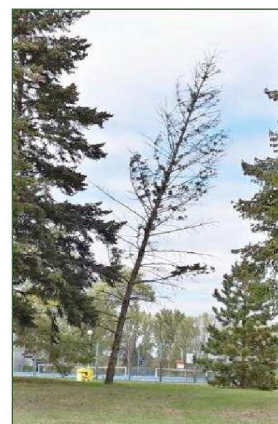
4 Tenisový kurt - douglaska č. 113

**4 Tenisový kurt** – odumřelá douglaska

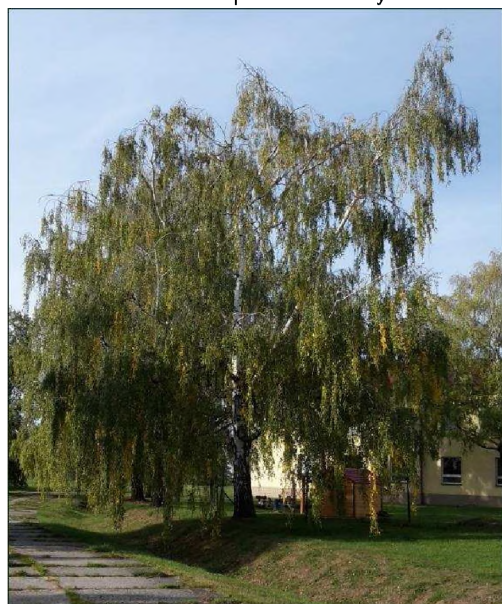
5 Mateřská školka - bříza č. 114

**5 Mateřská škola** – v blízkosti navržených stromů ke kácení se pohybují děti. Břízy mají silně narušený zdravotní stav – č. 115-116, č. 114 má stabilitu výrazně zhoršenou, a výrazně zhoršený zdravotní stav i vitalitu.

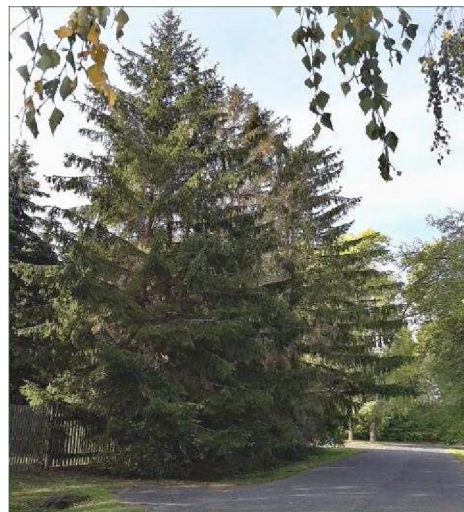
6 Objekt č. 125 - smrky č. 117-120

**6 Objekt č. 125** – jedná se o odumírající nebo odumřelý smrky v blízkosti silnice.

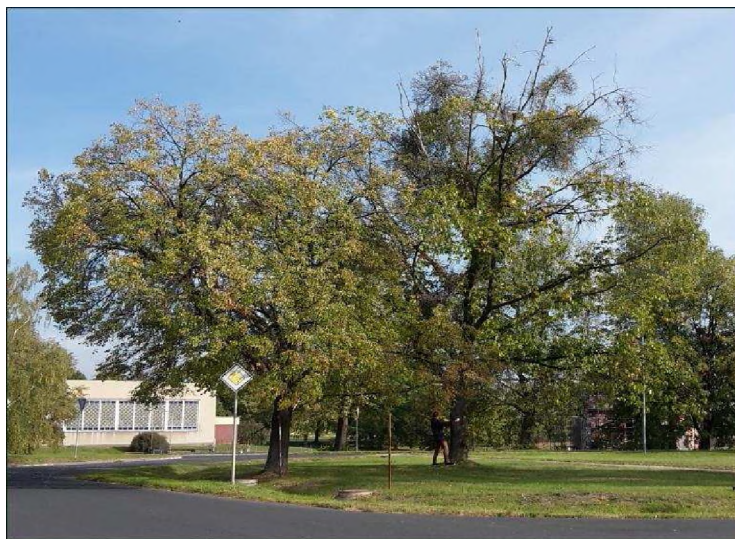
7 Křižovatka - dub červený č. 121

**7 Křižovatka objekt č. 474** – dub červený se zbytkovou vitalitou, nelze řezem stabilizovat nebo zlepšit jeho stav.

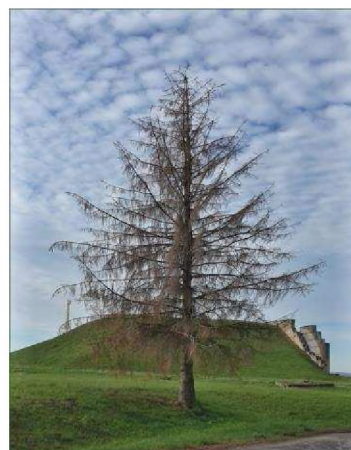
8 Úl - smrk č. 122

8 ÚI - objekt č. 301 – odumřelý smrk

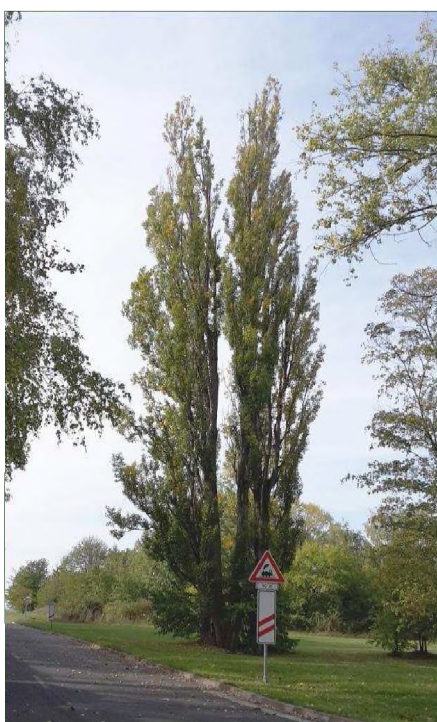
9 Vozový park - topoly č. 123 a 124

9 Vozový park - objekt č. 292 – topoly černé kult. Italica – č. 123 má silně narušený zdravotní stav a stabilitu. Č. 124 je na tom o něco lépe, ale rostou těsně u sebe, odkácením č. 123 se stane druhý nebezpečný pro svou stabilitu.

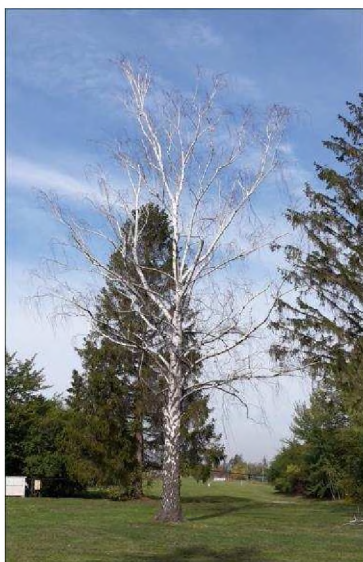
10 Objekt č. 280 - č. 125

10 Objekt č. 280 (naproti nádržím) – odumřelé břízy

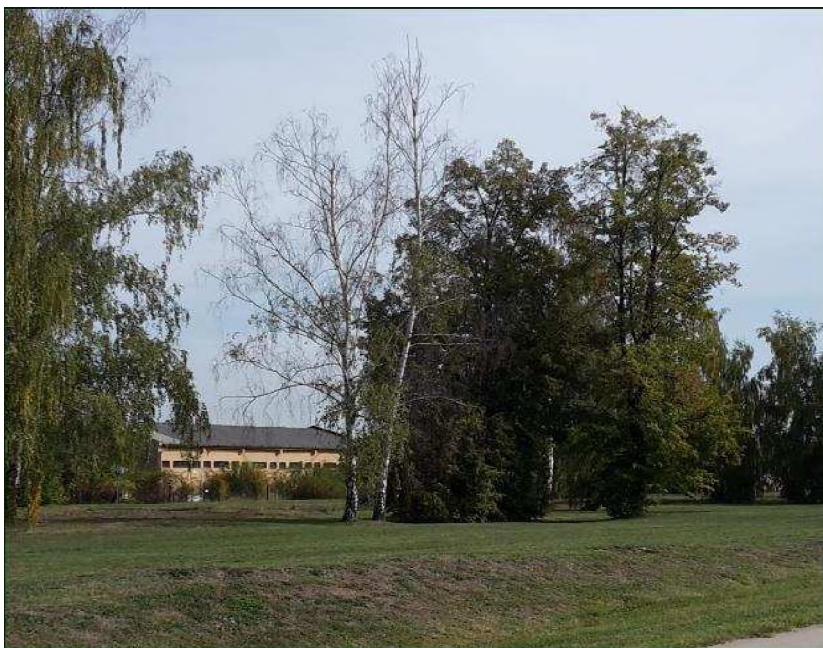
11 Naproti objektu č. 4 - břízy č. 128 a 129

11 Naproti objektu č. 4 – odumřelé břízy

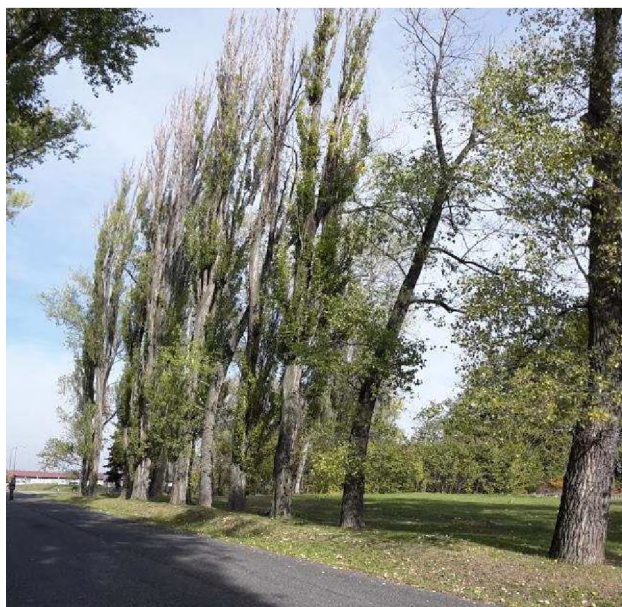
12 OTL 1 - topoly podél silnice

12 OTL 1 – dožívající topoly u silnice a přilehlé ploše, ohrožují bezpečnost provozu na silnici a poškozují oplocení. Kácí se celá skupina, nelze odkácet jen stromy u oplocení a u silnice. Stromy rostou v zápoji, a když se tento otevře, stromy zprostřed porostu, které byly ze všech stran chráněny, nevydrží nápor větru. Ponechané stromy dál od silnice nebyly hodnoceny a ani nejsou zaneseny v situaci.

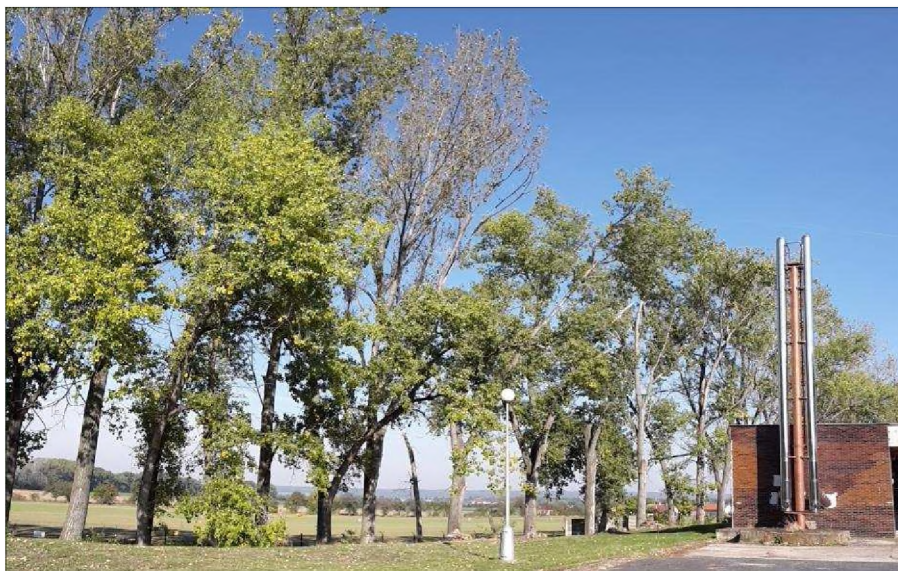
13 Za kotelnou – řada dožívajících, převážně mohutných topolů, stromy se suchými silnými větvemi, s četným výskytem plodnic dřevokazných hub, stromy odumírající nebo odumřelé, nebo torza, stromy s odlomenými větvemi, nad novým plotem - tento opakovaně poškozují.
