Dokumentace restaurování

Záměr na restaurování sochy Panny Marie Bolestné v Hranicích

Název památky: socha Panny Marie Bolestné

Lokalita: Hranice, Komenského, parc. č. 2245/12

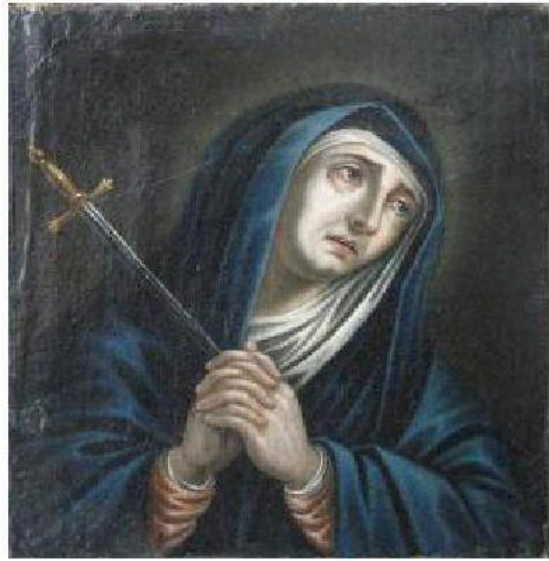
Stav 1999 po restaurování , zpráva Novák | [REDACTED]
