**PROVÁDĚCÍ SMLOUVA – ČÁST 1 – HAVARIJNÍ POSTUP**

**Zabezpečení SDD „propad Božičany III“ (č. o. 2747) v k. ú. Božičany**

Plán postupu prací  
Zabezpečení SDD  
„propad Božičany III (č.o. 2747)  
v k.ú. Božičany

## Znalecký posudek

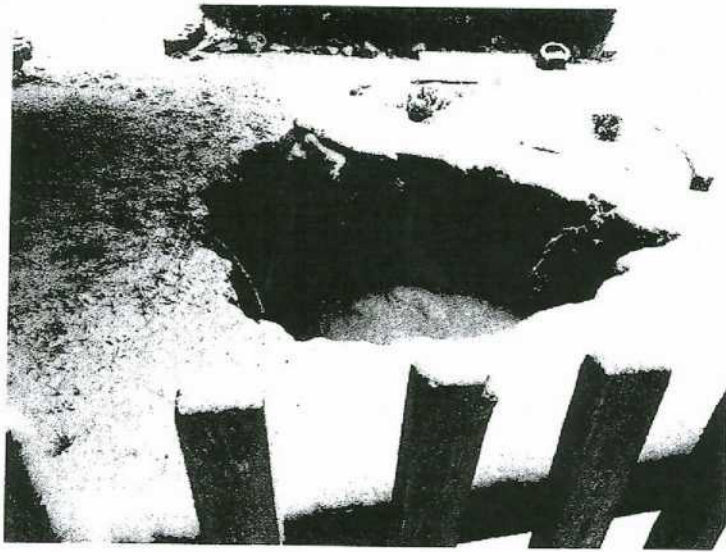
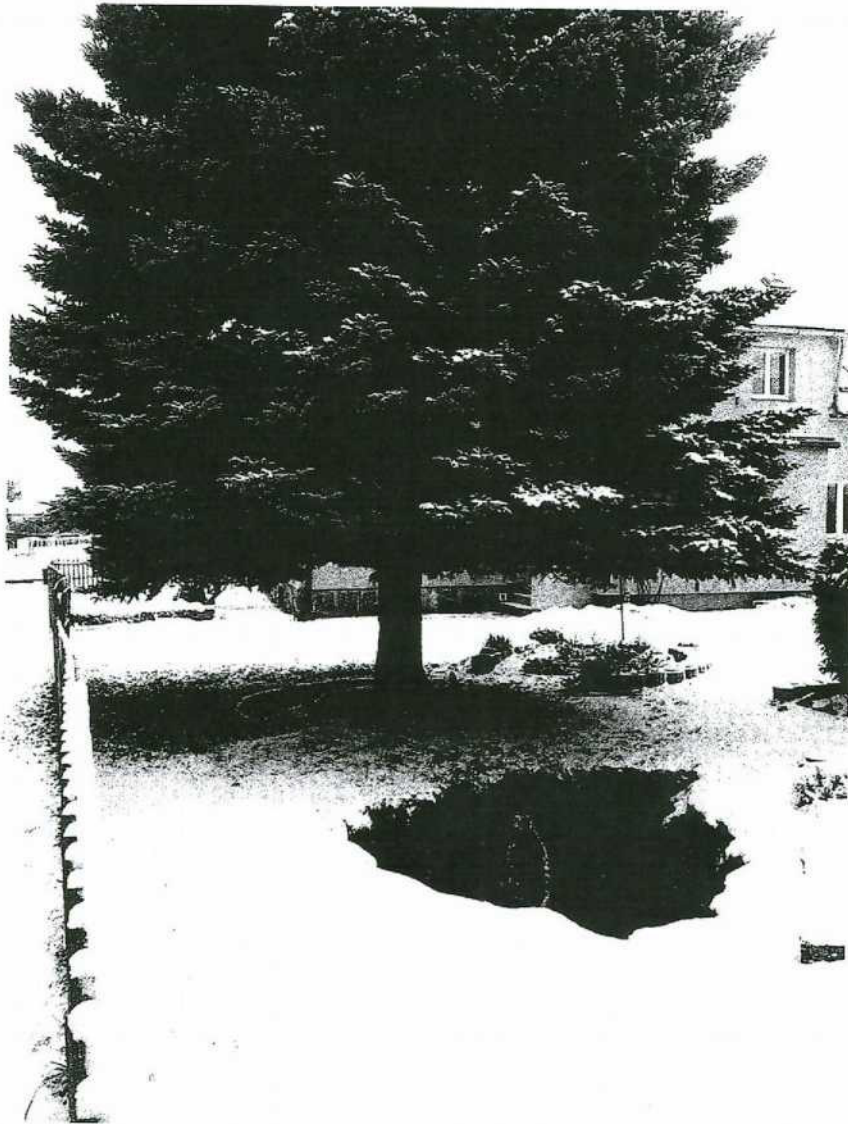
- a) Horní fotografie na následující straně = detail propadliny na zahradě rodinného domu pana Křenka v Božíčanech v detailu. Propadlina měla průměr i hloubku 3,0 metru
- b) Spodní fotografie na následující straně = propadlina ve vzdálenosti cca 18 metrů od rodinného domu pana Křenka, na zahradě u vzrostlého smrku. Na druhé straně rodinného domu je fotbalové hřiště.

► propadlina má průměr i hloubku 3,0 metru.

Zajišťovací práce budou zahájeny pokácením, rozřezáním a odstraněním smrku nad propadem. Následovat bude očištění stěn propadu strojně a ručně do úhlu 60 stupňů. Materiál bude odvezen na skládku. Množství se dá vypočítat z obvodu propadu:

Následovat bude usazení a zatlačení pažnice o průměru 270 mm do propadu v celkové délce 4,5 m. Kolem pažnice bude na dně propadu zhotovena betonová zátka zpevněná výztuží z roxorů o celkovém množství 4,15 m<sup>3</sup> betonu. Množství je vypočteno z obsahu plochy na dně propadu (elipsa) a tloušťky 0,5 m.

Dále bude propad vyplněn drceným kamenivem v množství 46,3 m<sup>3</sup> = 76,3 t.

Následovat bude provedení vrtných prací dle návrhu báňského znalce pro zaplnění chodeb ústících do propadu. Ve vzdálenosti cca. 8-10 m od propadu budou zhotoveny vždy tři vrty kolmo na chodbu ve vzdálenosti 1 až 1,5 m od sebe, které mají za úkol narazit chodbu (celkem 9 vrtů). Vrtem, který narazí chodbu, bude dovnitř natlačeno vždy 4 m<sup>3</sup> husté betonové směsi, která vytvoří zátku pro zamezení odtoku plavícího materiálu. Celkem bude použito 12 m<sup>3</sup> betonu. Mezi těmito zátkami a propadem bude do každé chodby navrtán vždy jeden plnicí vrt (4-5 m od zátky) – celkem 3 vrty. Těmito vrty bude do chodby spuštěna plavící cementopopílková směs ve vypočteném množství 84 m<sup>3</sup> (2x2 m x 7 m x 3 chodby). Na závěr bude odvrtán vrt propadem do úrovně chodby a v něm bude provedena injektáž cementovou směsí v množství 44,5 m<sup>3</sup> (3x3 m x 15 m x koef. 0,33).

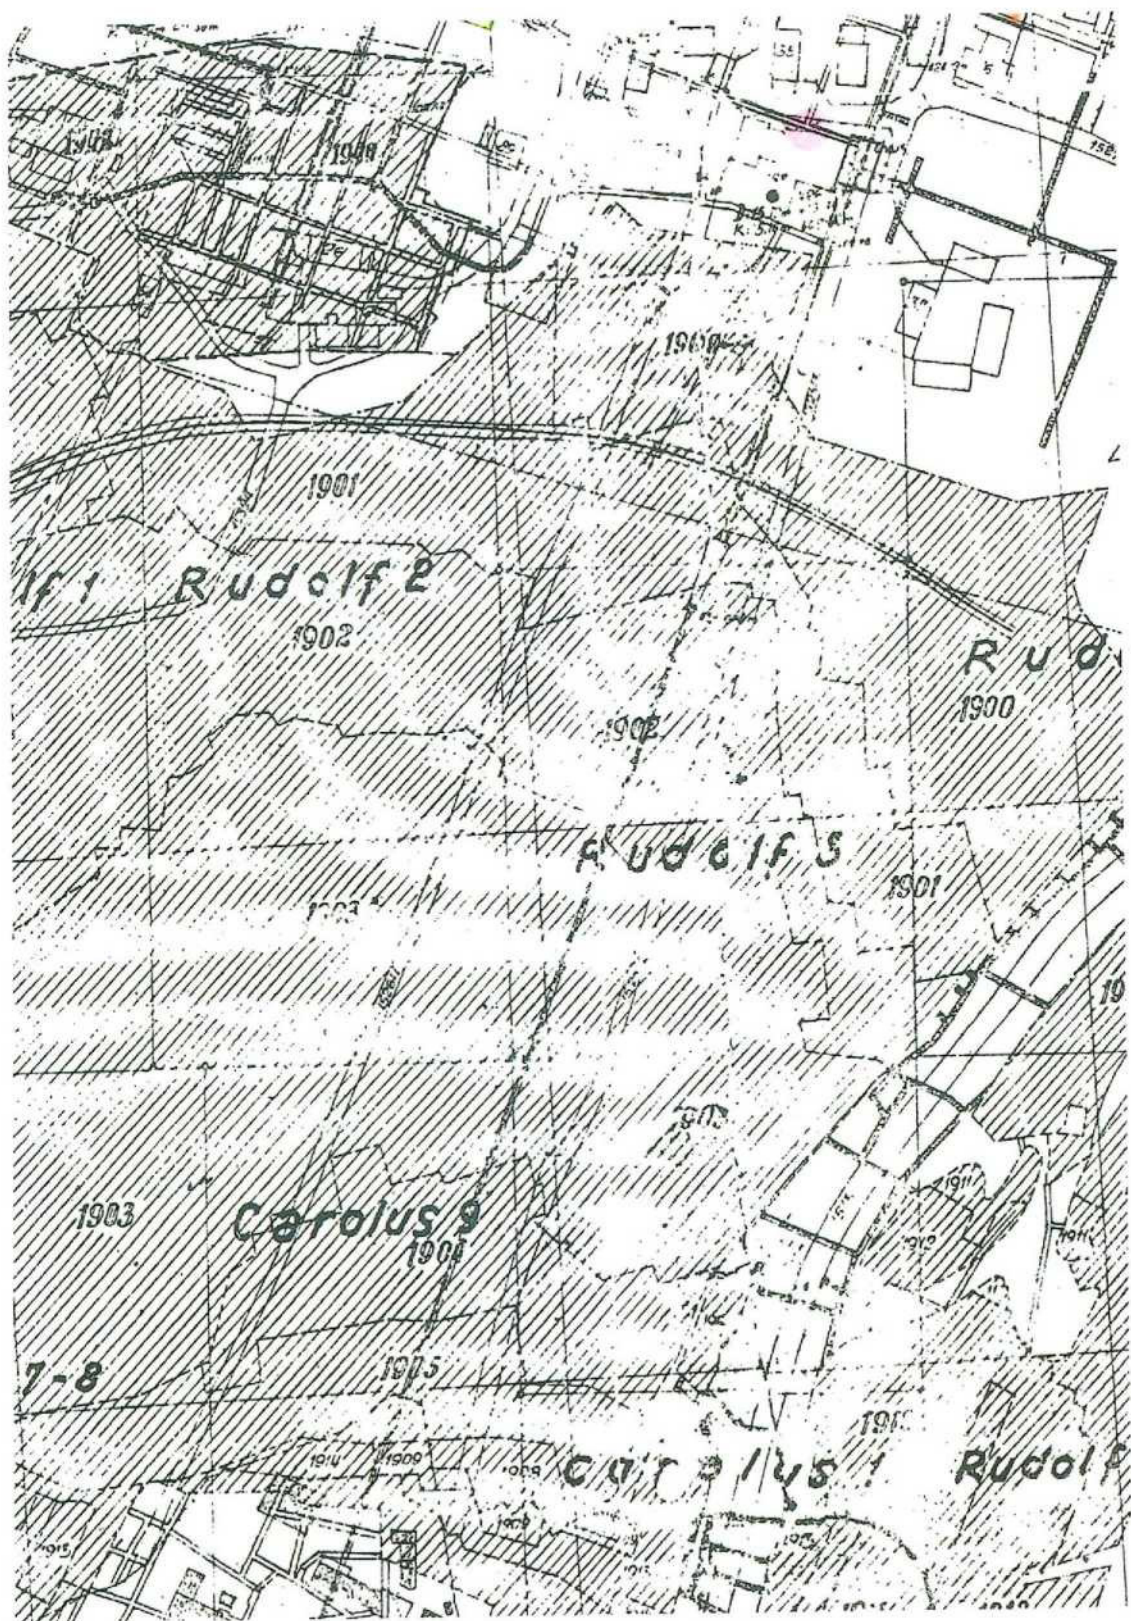
Mapová příloha tohoto posudku číslo 2 – důlní mapa v měřítku 1 : 2 000 s fialově zvýrazněnou propadlinou.

► z mapové přílohy tohoto posudku číslo 2 vyplývá, že propadlina se vytvořila v místě, kde se do vedlejší důlní chodby, vedené z hlavní úpadní lanovkové chodby, připojuje další důlní vedlejší chodba. V této mapové příloze je toto místo propadu zvýrazněno fialově.

► střed propadliny odpovídá místo souběhu těchto chodeb, v mapové příloze tohoto posudku číslo 2 je střed propadliny vzdálen 18 metrů od rodinného domu

► z mapové přílohy tohoto posudku vyplývá, že obě důlní chodby mají šíři 2,0 metru a jsou vysoké dle mého předpokladu 1,8 až 2,0 metru. Situovány jsou v ochranném pilíři obce Božíčany.

► co se hloubky důlních chodeb pod terénem týká, je třeba vycházet z vrtu, zakresleného v mapové příloze tohoto posudku číslo 2 jižně ve vzdálenosti 27,5 metru od propadliny. Tento vrt vykazuje 15,0 metru Decke (nadloží) a 5,16 metru Kohle (mocnost sloje). Čili strop důlních chodeb v místě propadliny může být 16 až 17 metrů pod terénem a počva chodeb potom 18 až 19 metrů pod terénem.

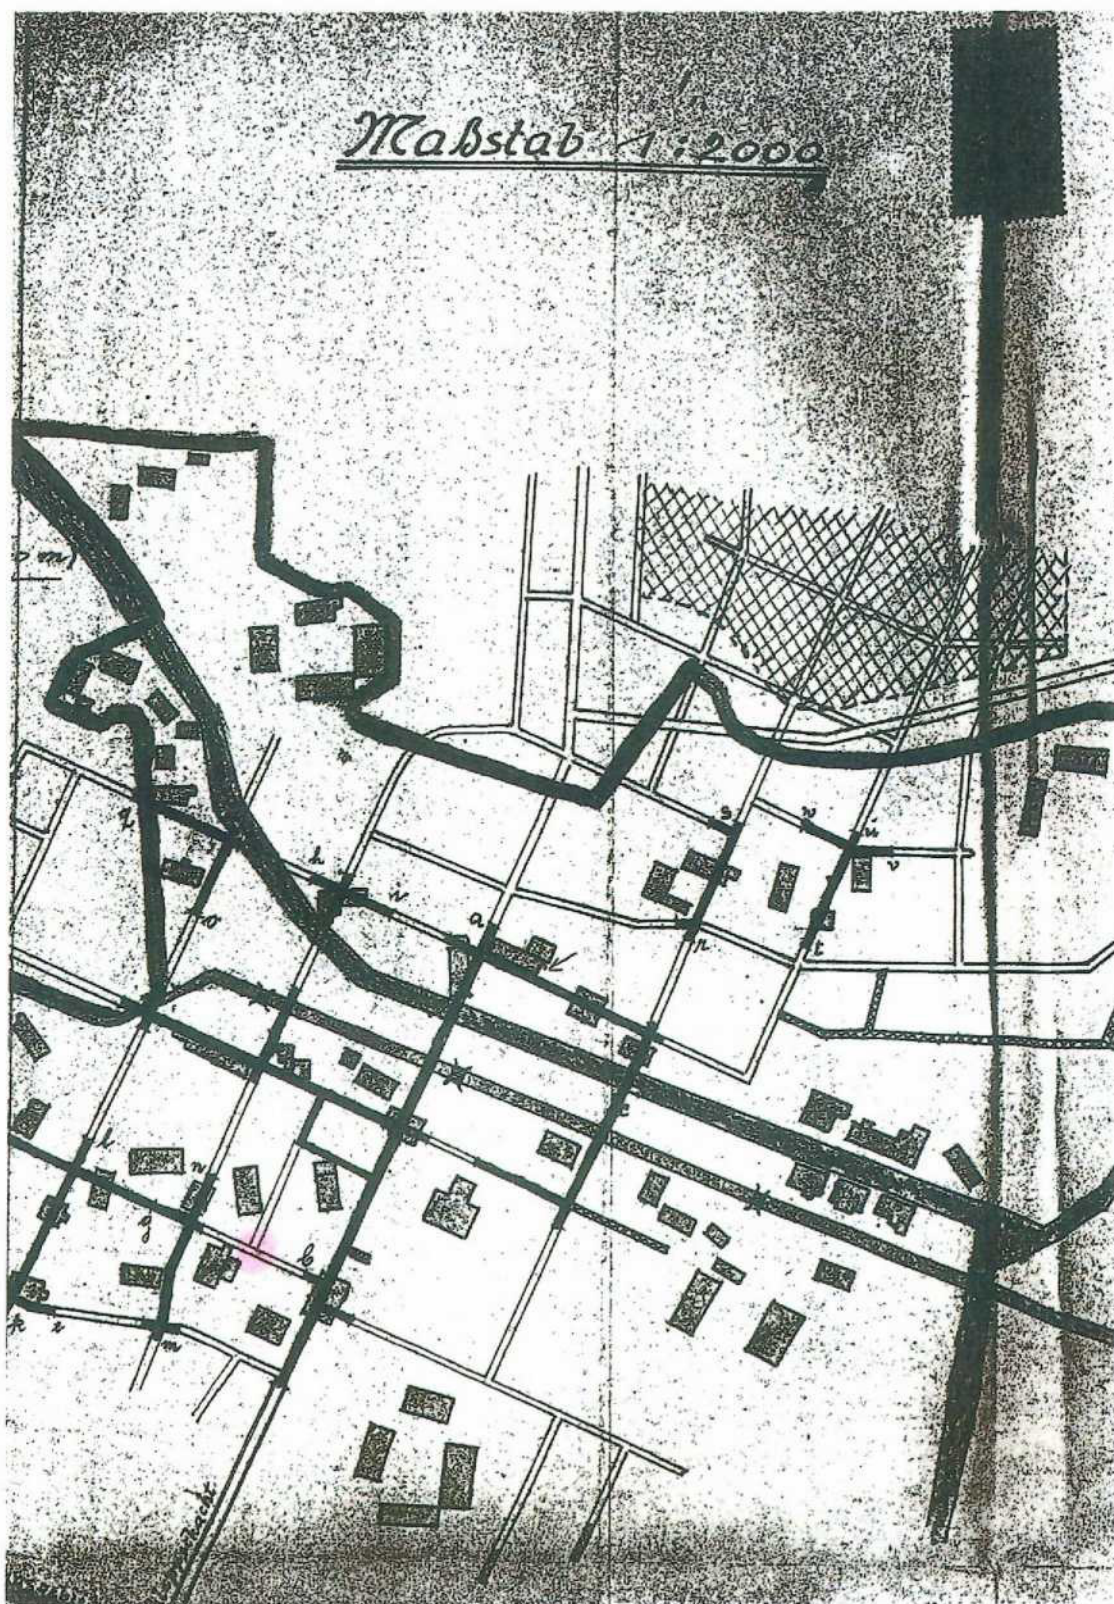
Mapová příloha tohoto posudku číslo 3 – průběh důlních chodeb v ochranném piliři obce Božičany s fialově zvýrazněnou propadlinou.

► pro ochranu obce Božíčany (Poschetzau) byl již v roce 1917 stanoven ochranný pilíř, který byl několikrát upravován, naposledy v roce 1944. „Schutz und Erweiterungsgebiet der Ortschaft Poschetzau im Sinne Erkennt vom 18.4. 1917, Z 1944/1917, Rev. Elbogen.“ V něm nesměly být realizovány dobývky, ale pouze potřebné spojovací a větrací důlní chodby. To je patrné z mapové přílohy tohoto posudku číslo 3.
