# PROTOKOL O ZMĚNĚ DÍLA

Změnový list ev. č.: 13

| <b>Stavba:</b> | MU - rekonstrukce objektu Filozofické fakulty, Joštova 13, Brno |

**Popis změny:** **Výměna poškozených stropních trámů a doplnění SDK podhledů**

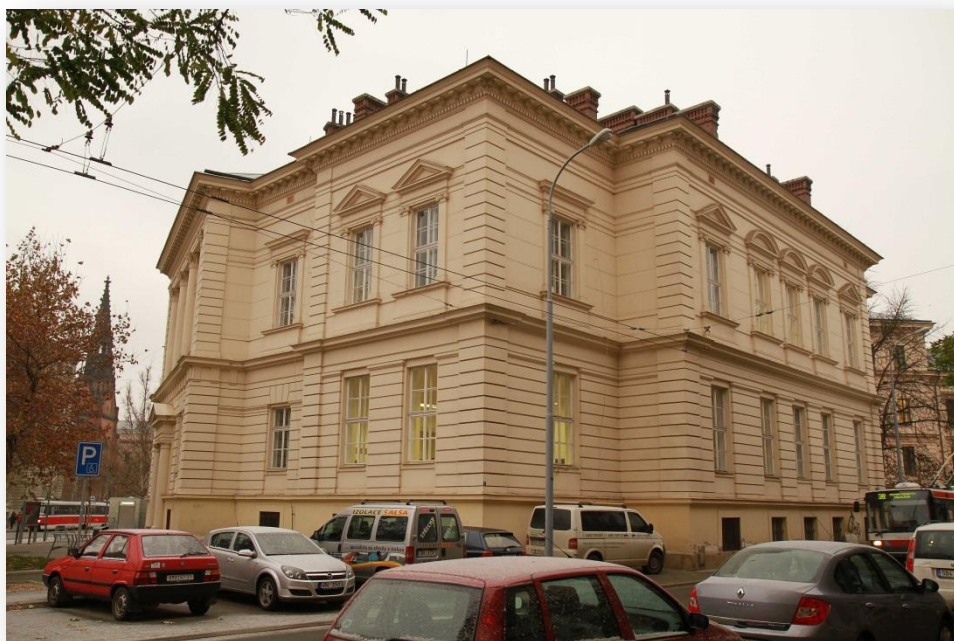
## Strop

Název akce: **Průzkum stropních trámů posledního NP**

V místech intenzivnějšího zatékání došlo k poškození i záklopových desek (zpravidla pouze kraj), které budou nahrazeny novými.

Sanace bude provedena buď výměnou celého prvku (č. 1, 3, 4, 5, 8–11, 13–19) a nebo, v případě povrchové destrukce trámu, pomocí osekání poškozené části prvku a montáží příložky k opravovanému trámu (č. 2, 6, 7, 12).
