PROTOKOL O ZMĚNĚ DÍLA

Změnový list ev. č.: 14

Stavba:	MU - rekonstrukce objektu Filozofické fakulty, Joštova 13, Brno
Objekt:	SO 01- REKONSTRUKCE OBJEKTU, JOŠTOVA 13
Objednatel:	Masarykova univerzita
Zhotovitel:	IMOS Brno, a.s.
TDI:	INVESTINŽENÝRING a.s.
Generální projektant	INTAR a.s.

Sanace trhlin na fasádách objektu

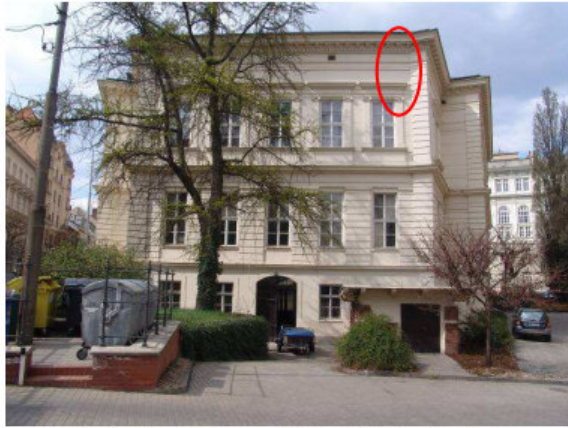
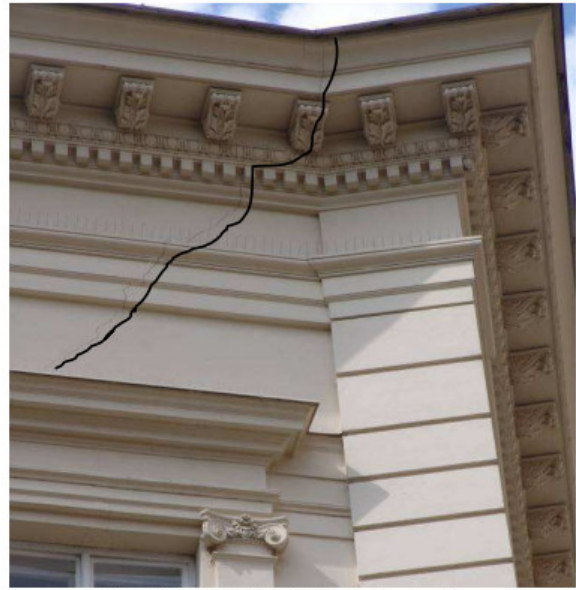
A – Lokalizace polohy trhliny JV obvodové stěny

B – Detail trhliny JV obvodové stěny

FOTO 9 – Šikmá trhlina JV obvodové stěny u rohového styku s východní stěnou

Na JV obvodové stěně je patrná šikmá trhlina prostupující od střešní římsy šikmo dolů nad střední část okenního otvoru ve 2. NP (na snímku je trhlina zvýrazněna černou konturou). Trajektorie trhliny prokazuje mírný nerovnoměrný pokles navazujících základových konstrukcí JV a V stěny. Dalšími faktory, které se podílely na vzniku trhliny jsou dynamické účinky od dopravy v přiléhající ulici Údolní a lokální poruchy nosné konstrukce krovu, u kterého došlo k oslabení prostorové tuhosti, která u historických konstrukcí zajišťuje odolnost zdiva proti vodorovným deformačním účinkům. Z hlediska statického není porucha hodnocena jako významná. Z hlediska požadavku dlouhodobé spolehlivosti a bezpečnosti je nutné udržívat v řádném stavu konstrukci krovu (viz FOTO 6 s komentářem). Související identifikované poruchy zdiva v oblasti 2. NP objektu jsou dokumentovány též na FOTO 10.

Stavebně technickým průzkumem byla tato trhlina označená jako nevýznamná bez požadavku jejího statického zajištění.

S ohledem na výše uvedené je tedy nutné použití postupů, které omezí na minimum riziko opětovnému prokreslení trhlinky v omítce – nebude se jednat o statické zajištění. Pro návrh opatření se tedy vychází z předpokladu, že porucha v nosné konstrukci není staticky aktivní – konstrukce je ve stabilním stavu. Tvorba trhlinky je způsobená délkovými přetvořeními v důsledku teplotních a objemových změn působících na vnější obvodové konstrukce – mechanicko-fyzikální jevy, které nelze omezit. Tyto délková přetvoření vyvolávají tahová napětí, v jejichž důsledku vznikají poruchy vždy v oslabených místech konstrukce – v našem případě v prostoru předpokládané trhliny ve zdivu. Tahová napětí od délkových přetvoření se šíří všemi směry.

S ohledem na členitost fasády v prostoru trhliny budou použity dva systémy:

1. Pro plochy mezi římsami bude použit opravný systém Sika CrackFix (viz příloha). Vzhledem k tomu, že tento systém je tvořen speciální uhlíkovou tkaninou, bude zajištěno zachycení tahových napětí ve všech směrech.
2. V místech říms se předpokládá, že stavební podklad pro štuky je vytvořen postupně vysunutými cihlami v jednotlivých řadách zdiva. Plocha pro stabilizaci je tedy vždy omezená pouze na výšku plné cihly – tedy cca.7,0cm. Bude tedy použit systém HELIFIX. Helikální výztuž délky 1,0m bude vlepená do vyfrézované drážky v cihlách symetricky na trhlinu v každé řadě cihelného zdiva.

Pro oba systémy bude platit, že před jejich aplikací bude trhlina zainjektovaná směsí systému HELIFIX.

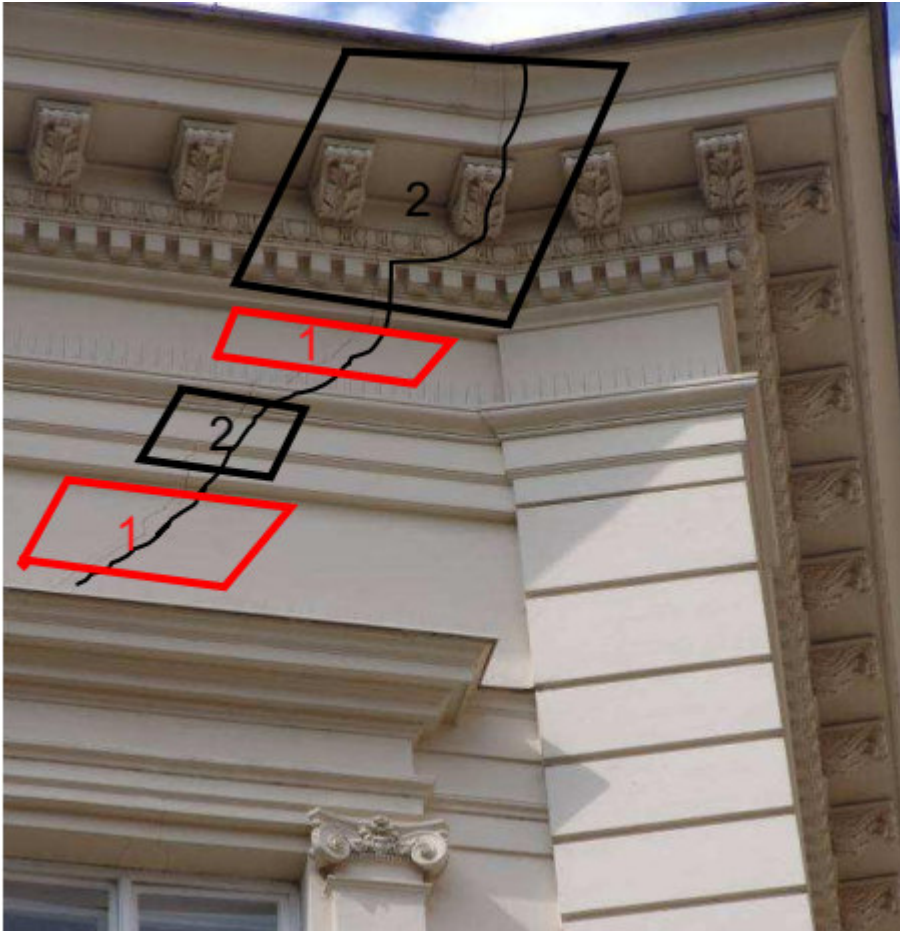
Grafické znázornění polohy uvažovaných systémů.

Před aplikací jednotlivých systémů musí být přesný způsob jejich aplikace konzultován s technickými poradci jejich výrobců nebo dodavatelů popř. dodržen technologický postup zpracovaný výrobcem.
