Průvodní zpráva

DD Loreta a ŠJ, Fulnek, příspěvková organizace
Kapucínská 281, 742 45 Fulnek
IČO: 62330268
Tel: 734 412 508
www.ddfulnek.cz
e-mail: malinova@ddfulnek.cz
Mgr. Renata Malinová – ředitelka DD Fulnek

Zjišťovací protokol - reklamáce

Předávací protokol

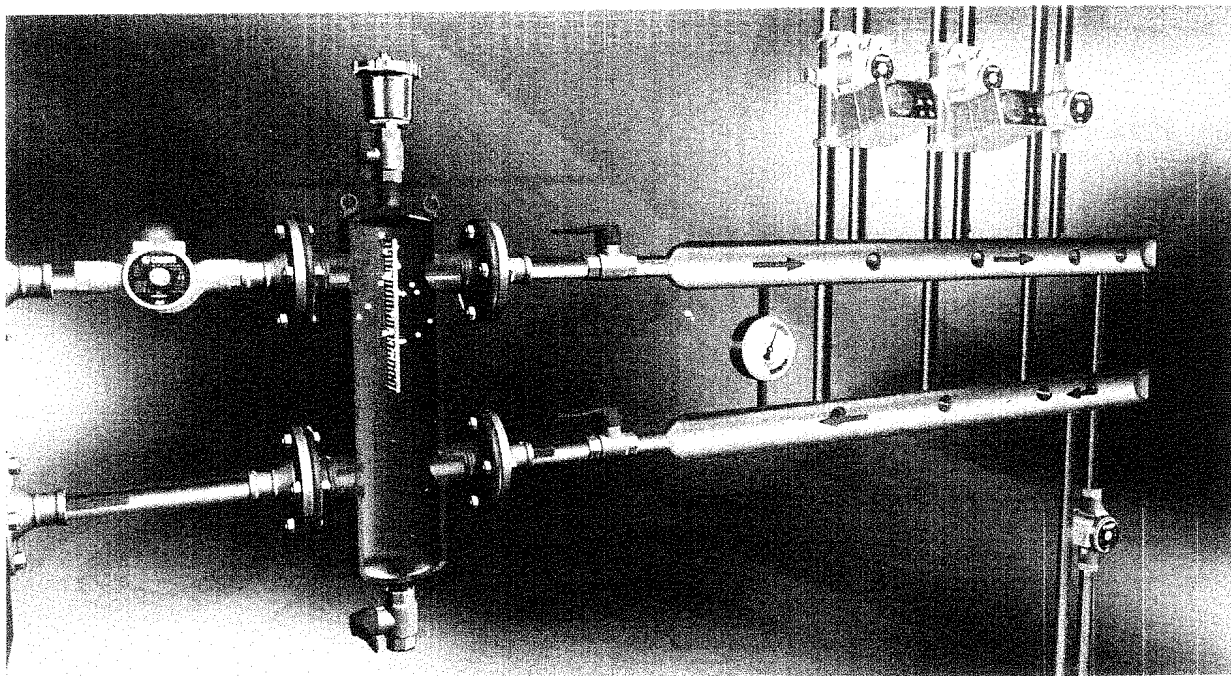
<http://www.cze-hita.cz/2299.html> hydraulický rozdělovač

Kotle měli natopený primární okruh v obou kotelnách důvodů požadavku TUV .
Přesto při zavřené směšovací klapce byla topná voda v okruhu na teplotě okolo 40°C.

Prohlídkou kotelny bylo zjištěno, že projektant zapomněl v obou kotelnách umístit do systému anuloid (hydraulickou váhu) viz obrázek.

V důsledku toho , že není v systému anuloid, primární čerpadla kotlů tlačí vodu do topného okruhu zpátečním potrubím . Z tohoto důvodu je regulační klapka i regulace zcela nefunkční.

V kotelně s jedním plynovým kotlem instalaci hydraulického oddělovače o max. průtoku 4.0 m³/hod a to mezi kotel a stávající rozdělovač a sběrač.

V kotelně s dvěma plynovými kotli pak hydraulický oddělovač o průtoku 10 m³/hod, rovněž do potrubí za kotli směrem k stávajícímu rozdělovači a sběrači.
