# Protokol o podrobné prohlídce

mostního objektu provedené dle Vyhlášky MD č. 177/95 Sb.,  
 a předpisu SZDC S5 Správa mostních objektů

<b>TÚ 0502</b>	Mladotice (mimo) – Žatec (mimo) (vč. Žatec západ)	<b>DÚ 02</b>	Mladotice - Žihle	<b>evd. km</b>	<b>145,599</b>
<b>Objekt</b>	<b>Most</b>	šířka trať	<b>Vžitý název:</b>		
délka mostu	8,60 m	počet otvorů	1	počet kolejí na mostě	1
<b>Elektrizace: ne</b>					
<b>Objednatel:</b> SZDC, s.o., OŘ Plzeň		rychlost na mostě / rychlost traťová [km/h]: 70/70		traťová třída zatížení s přidruženou rychlostí <b>C3-70</b>	
<b>Návrh hodnocení stavebního stavu</b>	<b>3/2</b>	Vedoucí regionálního pracoviště		<b>Rok podrobné prohlídky</b>	<b>2017</b>

TU **0502** Mladotice (mimo) – Žatec (mimo) (vč. Žatec západ)Evd. km **145,599**

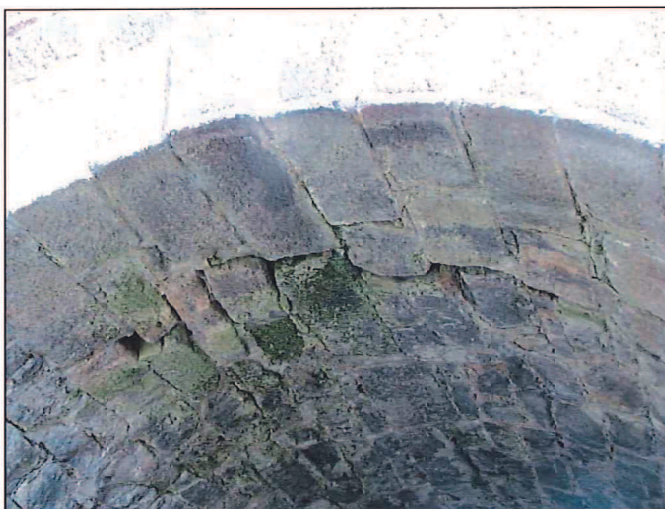
Foto: podélná trhлина za levým věncem– PPM 2014

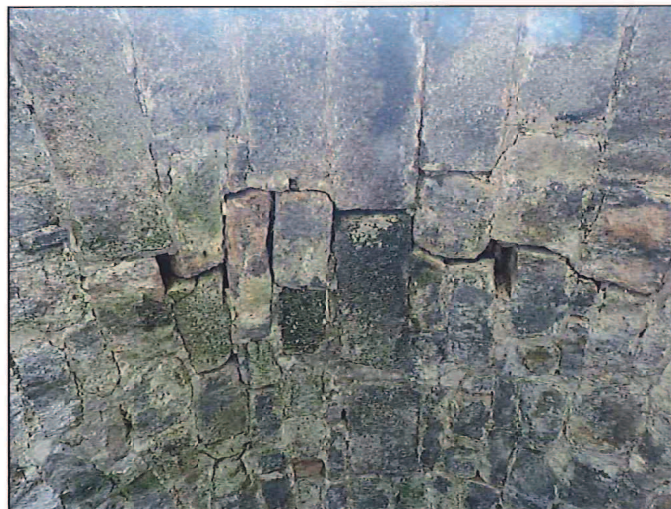
Foto: podélná trhлина za levým věncem– PPM 2017

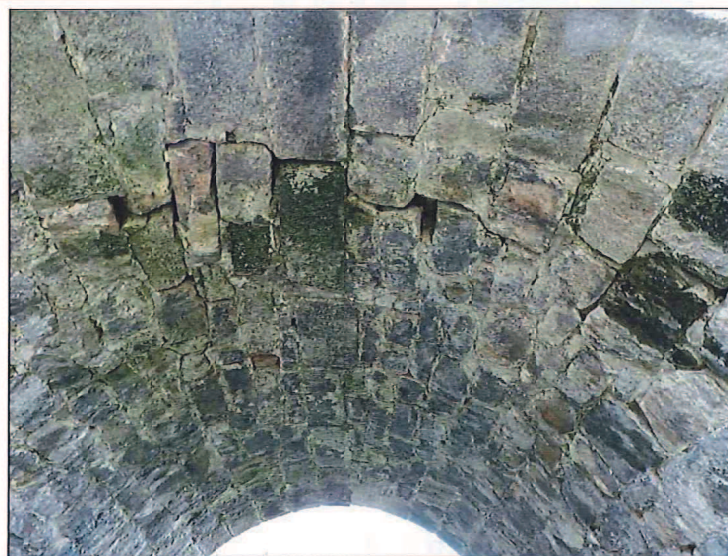
Foto č. 1

- Z pohledu NK a úložnými spárami (patou klenby) lokálně prosakuje voda s výluhy pojiva
- Za levým věncem klenby – podélná trhlina ve vrcholu po spárování zdiva v šíři až 50 mm v délce cca 2,00 m, v tomto místě 8 ks kamenů vysunutých až o 50 mm – zdivo dále degraduje (jeden kámen prasklý), dále trhlina pokračuje po celém obvodu klenby v šíři 5 mm (viz foto č. 1 a č. 2)
- Uprostřed šířky – podélná trhlina ve vrcholu klenby po spárování zdiva v délce cca 1,50 m s jednotlivě vypadaným spárováním zdiva (1 x ve vrcholu zvětralý kámen – do hl. až 30 mm)
- Za pravým věncem klenby – podélná trhlina po spárování zdiva a přes jednotlivé kameny šířky až 20 mm téměř po celém obvodu klenby, ve vrcholu vypadané spárování zdiva
- Spárování zdiva popraskané, uvolněné a lokálně vypadané do hl. až 450 mm (v místě

- Průsak vody, výluhy pojiva
- Podélná trhлина za levým věncem klenby, odtržení věnce, vysunutí zdiva
- Podélná trhлина za pravým věncem
- Degradace betonu říms, výluhy pojiva z pohledu ZBN vpravo, zničená PKO
- Porušené spárování zdiva (hloubkově vypadané), (od PPM 2014 pokročilá degradace spárování)

Konstrukce K 01 z pohledu za levým věncem klenby podélná trhlinka, zdivo vysunuté, spárování hloubkově vypadané

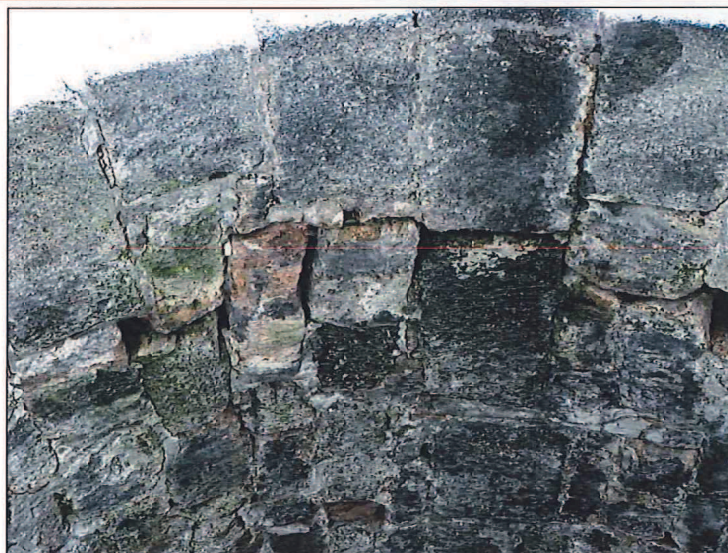
Foto č. 2

Konstrukce K 01 z pohledu za levým věncem klenby podélná trhlinka, zdivo vysunuté, spárování hloubkově vypadané

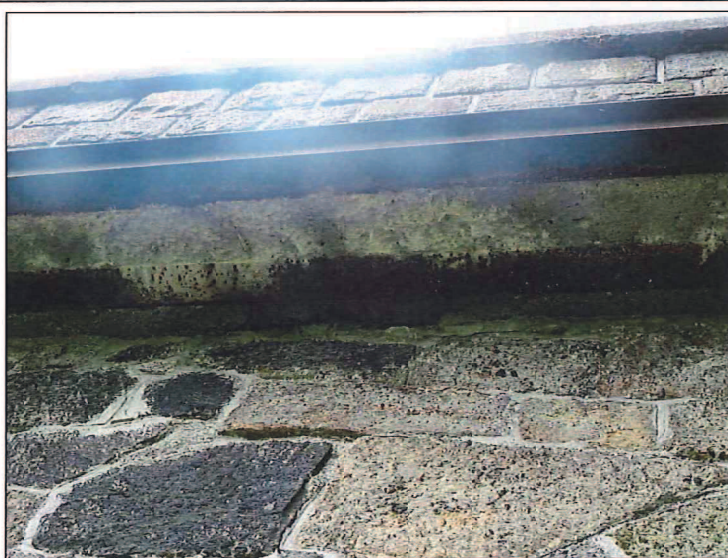
Foto č. 3

- Cca uprostřed délky trhlina u sloupku zábradlí č. 4 (š. do 1 mm), na horní ploše místní nárůst mechu
- Z pohledu ocelobetonového nosníku rozšířené pravé římsy průsaky vody nad opěrou O 01 a výluhy pojiva v celé délce (tvorba krápníků), PKO viditelných částí nosníků zničená z cca 80% plochy (Ri 5), korozní oslabení do 1 mm (viz foto č. 3)

Konstrukce K 01 z pohledu ZBN výluhy pojiva, zničená PKO viditelných částí ZBN

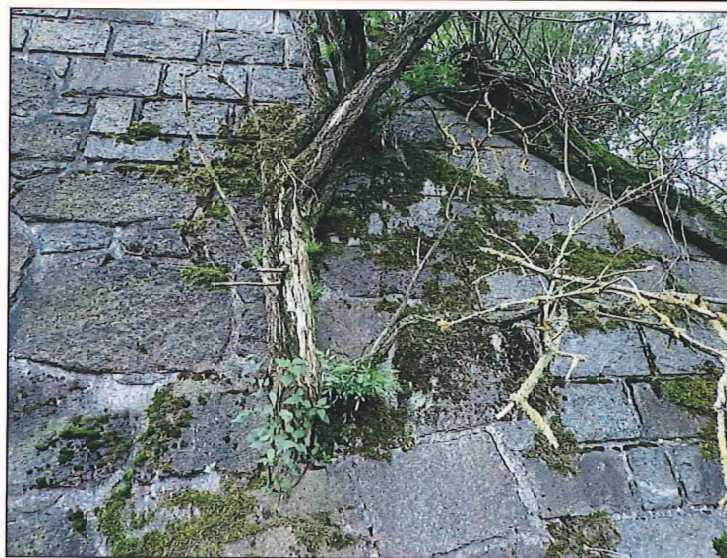
Foto č. 4

- Spárování zdiva popraskané, uvolněné a lokálně vypadané do hloubky až 100 mm, nárůst drobné vegetace
- Římsa: 2 x příčně prasklá, dolní hrana degradovaná
- Odvodnění zarostlé (nárůst stromu), svislá trhlina od odvodňovacího otvoru po spárování zdiva a přes jeden kámen šířky 3 mm v délce cca 1,50 m (viz foto č. 4)

Křídlo opěry O 02 vpravo  
Odvodnění zarostlé (nárůst  
stromu), svislá trhлина od  
odvodňovacího otvoru po  
spárování zdiva a přes jeden  
kámen šířky 3 mm v délce cca  
1,50 m

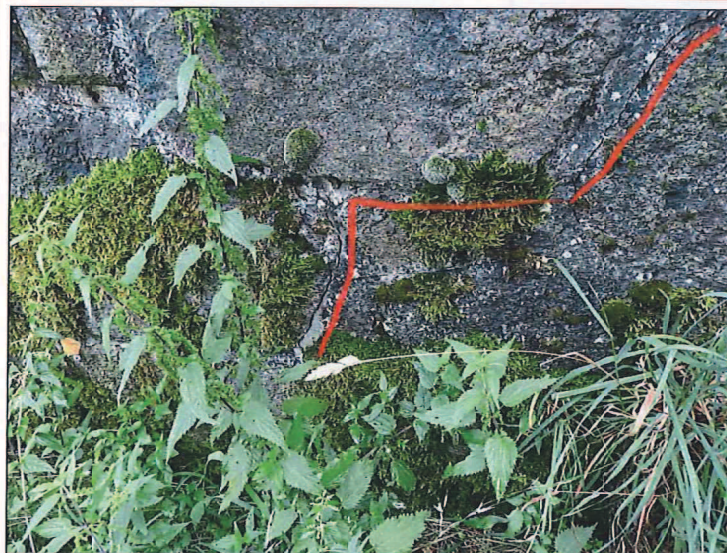
Foto č. 5

- Spárování zdiva popraskané, uvolněné a lokálně vypadané do hloubky až 50 mm, nárůst drobné vegetace
- Ve střední části stupňovitá trhlina po spárování zdiva i přes jednotlivé kameny š. 1 - 1,5 mm (v PPM 2014 neevidováno) (viz foto č. 5)
- Římsa: 2 x příčně prasklá, v dolní části povrch degradovaný (dolní hrana)

- Porušené spárování zdiva spodní stavby
- Porušené betony říms křídel
- Stupňovitá trhлина křídla vpravo

Křídlo opěry O 01 vpravo –  
stupňovitá trhлина

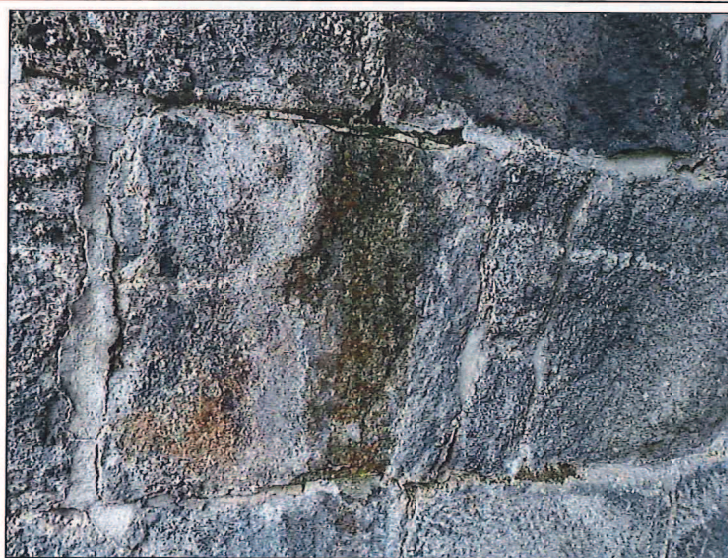
Foto č. 6

- Drobné průsaky vody (viz foto č. 6)
- Spárování zdiva opěry lokálně popraskané, jednotlivě vypadané
- Trhlina za rohovými kameny vlevo délky 1,0 m šířky až 2 mm (s vypadaným spárováním)

- Porušené spárování zdiva spodní stavby
- Porušené betony říms křídel
- Drobné průsaky vody

Opěra O 02 – průsak vody
