Protokol o podrobné prohlídce

mostního objektu provedené dle Vyhlásky MD č. 177/95 Sb.,
a předpisu SŽDC S5 Správa mostních objektů

TU 0502 Mladotice (mimo) – Žatec (mimo) (vč. Žatec západ)	Evd. km 142,635
--	------------------------

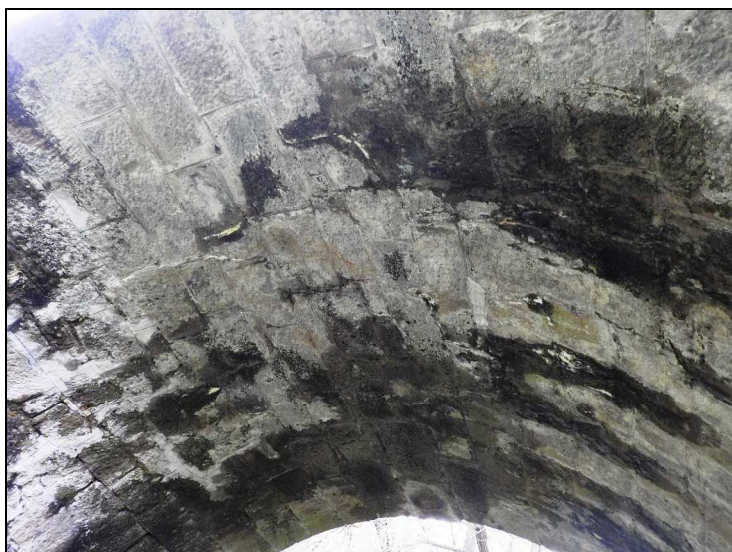
- Konstrukce:
 - Z pohledu **aktivní** průsaky vody, výluhy pojiva (viz foto č. 1)
 - Za levým věncem klenby kratší podélné trhliny s výluhy (samoutěsněné)

- Z pohledu NK – výluhy pojiva s průsaky vody
- Porušené spárování zdiva (z pohledu NK i u čelních zdí)
- Degradace betonu říms

Foto č. 1 Ā Kontrukce K 01 Ā z podhledu NK Ā průsaky vody s vřluhy pojiva

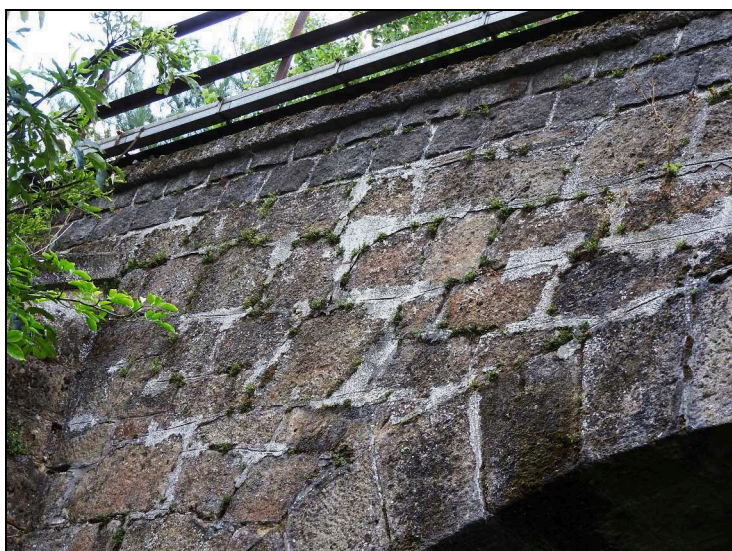
- Jednotlivé kameny zdiva popraskané, jednotlivé povrchově zvětralé
- Čelní zeď vlevo:
 - Spárování zdiva místy popraskané, uvolněné, lokální nárůst náletové vegetace (viz foto č. 2)
Nad O 02 – jeden kámen zvětralý do hl. až 40 mm

Foto č. 2 Ā Kontrukce K 01 Ā řelnř zed' vlevo - poruřenř spřrovřř zdiva, vegetace

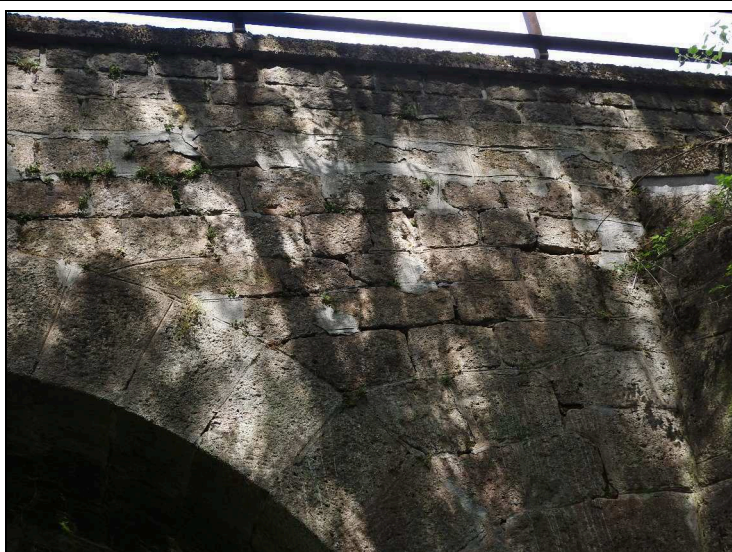
- Čelní zeď vpravo:
 - Spárování zdiva místy popraskané, uvolněné, zvětralé, vypadané do hl. až 50 mm (viz foto č. 3)
 - Zdivo povrchově zvětrává
 - Lokální nárůst mechu a traviny

Foto č. 3 Ā Kontrukce K 01 Ā řelnř zed' vpravo Ā poruřenř spřrovřř zdiva

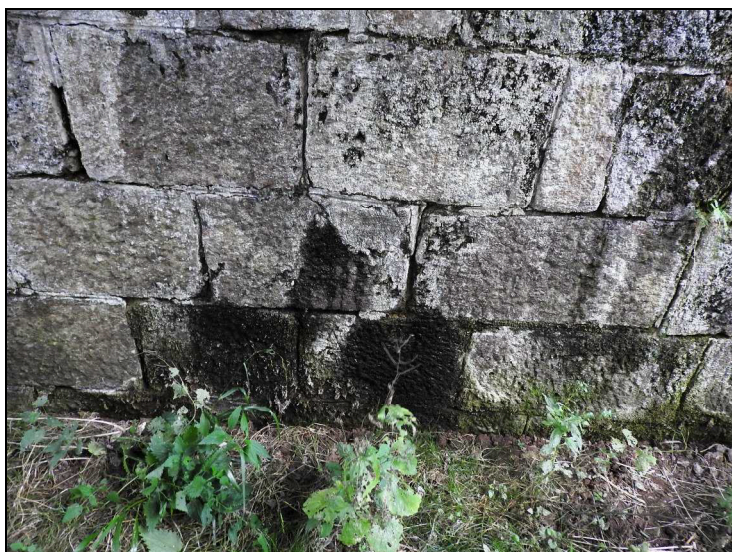
- Lokální průsaky vody s výluhy pojiva (viz foto č. 4)
- Zdivo povrchově zvětralé
- Spárování zdiva místy popraskané, lokálně vypadané
- Jednotlivé kameny s trhlinou
- Místy nárůst vegetace a mechu

- Výluhy pojiva s průsaky vody
- Porušené spárování zdiva spodní stavby
- Vyboulení zdiva křídla vlevo
- Hlubkově vypadané spárování křídla vpravo

Foto č. 4 Ā Opěra O 01 Ā průsaky vody

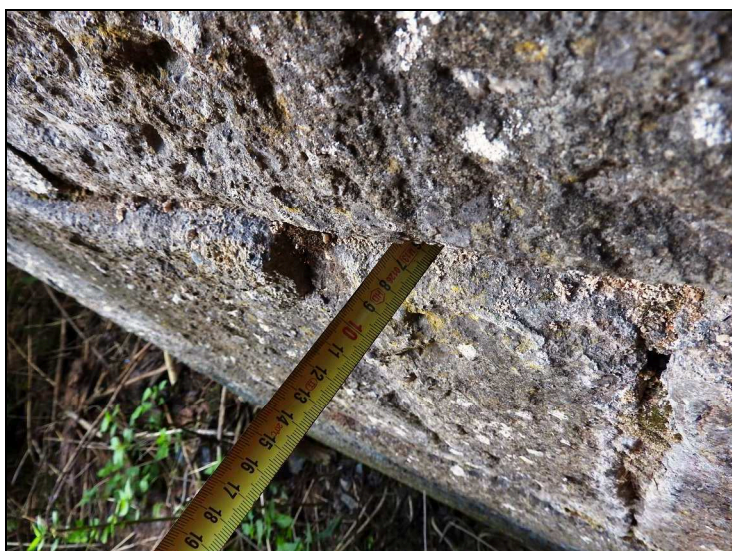
- Lokální průsaky vody s výluhy pojiva
- Zdivo povrchově zvětralé
- Spárování zdiva místy popraskané, zvětralé, lokálně vypadané do hl. až 70 mm (viz foto č. 5)
- Jednotlivé kameny s trhlinou
- Zdivo na poklep duté
- Místy nárůst vegetace a mechu

- Výluhy pojiva s průsaky vody
- Porušené spárování zdiva obou křídel

Foto č. 5 Ā Opěra O 02 Ā vypadaná spárovací zdiva Ā detail

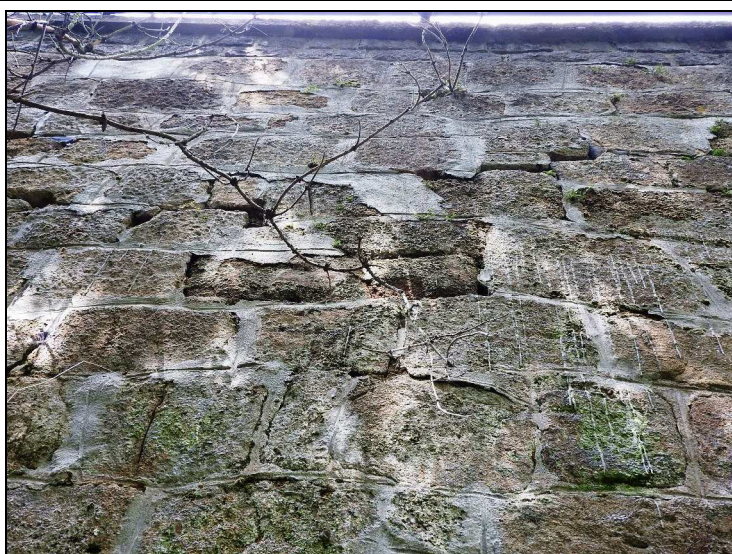
- Spárování zdiva místy popraskané, lokálně vypadané do hloubky až 200 mm (viz foto č. 6)
- Ve střední části jsou zvětralé kameny (viz foto č. 6)
- Zdivo porostlé vegetací a mechou
- Římsa: porostlá mechou

Foto č. 6 Ā Křídlo opěry O 01 vpravo Ā vypadaná spárovací zdiva, zvětravaná zdiva
