Protokol o podrobné prohlídce

mostního objektu provedené dle Vyhlásky MD č. 177/95 Sb.,
a předpisu SŽDC S5 Správa mostních objektů

TT 0502	Mladotice (mimo) – Žatec (mimo) (vč. Žatec západ)	DŮ 02	Mladotice – Žihle	evd. km	140,492
Objekt	Most	šířá trať	Víťová název: Chrástovice		
délka mostu	10,80 m	počet otvorů	1	počet kolejí na mostě	1
Elektrizace: ne					
Objednatel: SŽDC, s.o., OŘ Plzeň		rychlost na mostě / rychlost traťová [km/h]: 65/70	traťová třída zatížení s přidruženou rychlostí C3-70		
Návrh hodnocení stavebního stavu	2/2	Vedoucí regionálního pracoviště	Rok podrobné prohlídky		2017

TU **0502** Mladotice (mimo) – Žatec (mimo) (vč. Žatec západ)Evd. km **140,492**

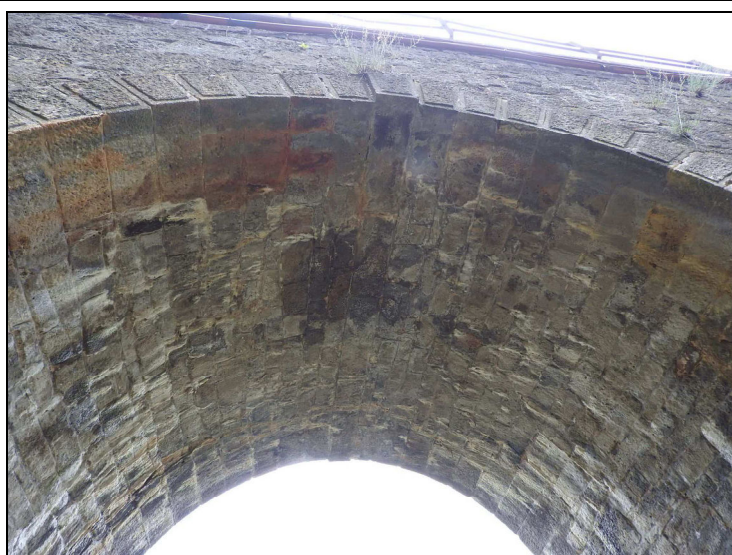
- Zdivem klenby místy prosakuje voda s výluhy pojiva a tvoří se krápníky (viz foto č. 1 a 2)
- Patou klenby místy prosakuje voda s výluhy pojiva (viz foto č. 2)
- V pravé části klenby ve vrcholu podélná trhlinka šířky až 10 mm v délce 1,00 m (viz foto č. 3)
- Spárování zdiva místy popraskané, jednotlivě vypadané
- Povrchové zvětvávání zdiva

- Zdivem klenby, úložnými spárami a věnci místy prosakuje voda s výluhy pojiva, tvoří se krápníky
- V pravé části klenby ve vrcholu podélná trhlinka šířky až 10 mm v délce 1,00 m
- Spárování zdiva místy popraskané a vypadané

Foto Ā. 1 Ā Konstrukce K 01 Ā
průsaky vody s vřluhy pojiva

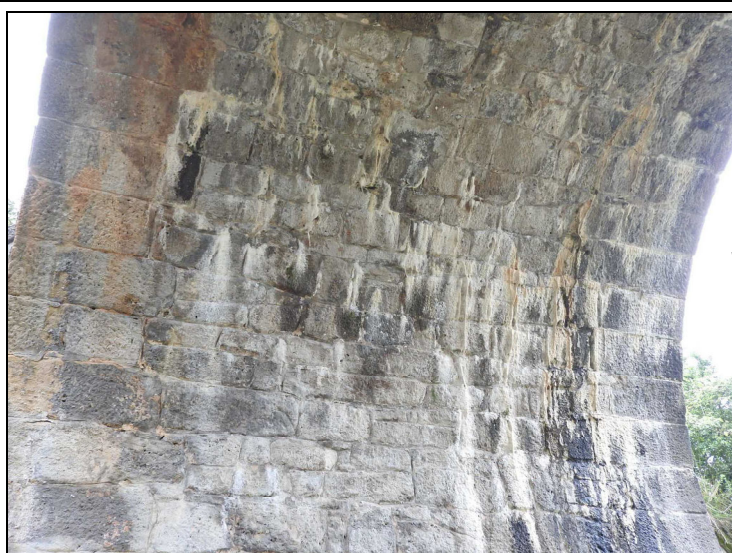
Foto Ā. 2 Ā Konstrukce K 01 Ā
průsaky vody s vřluhy pojiva nad
O 02

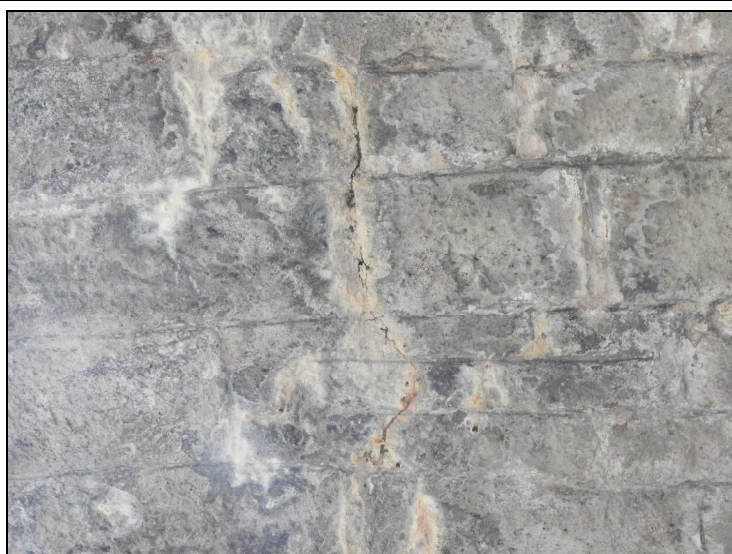
Foto Ā. 3 Ā Konstrukce K 01 Ā
podölnä trhlina v pravö Āsti, šřky
ař 10 mm v dölce 1,00 m

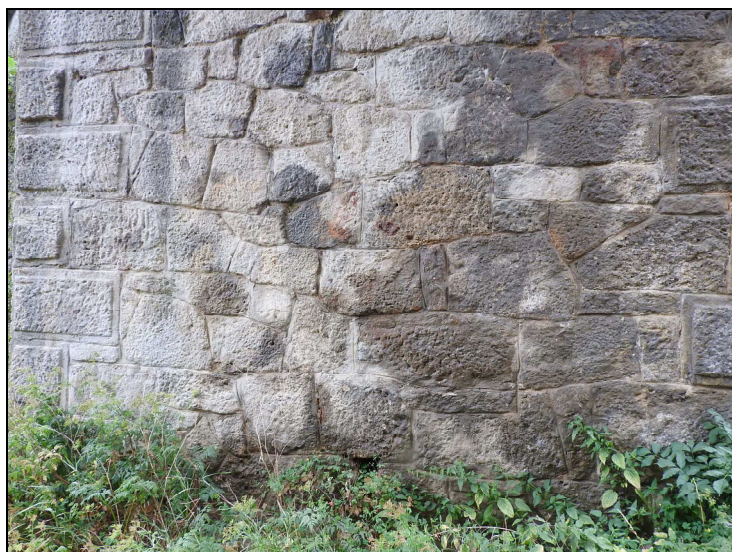
- Zdivem jednotlivě mírně prosakuje voda s jednotlivými výluhy pojiva (viz foto č. 4)
- Spárování zdiva místy popraskané, jednotlivě vypadané
- Zdivo jednotlivě povrchově zvětválé, jednotlivé kameny popraskané, prasklé

- Jednotlivé mírné průsaky vody s výluhy pojiva
- Spárování zdiva opěry a křídel místy popraskané a vypadané

Foto Ā. 4 Ā Opěra O 01 Ā prŭsaky vody s vřluhy pojiva, povrĀovň zvěträvänřzdiva

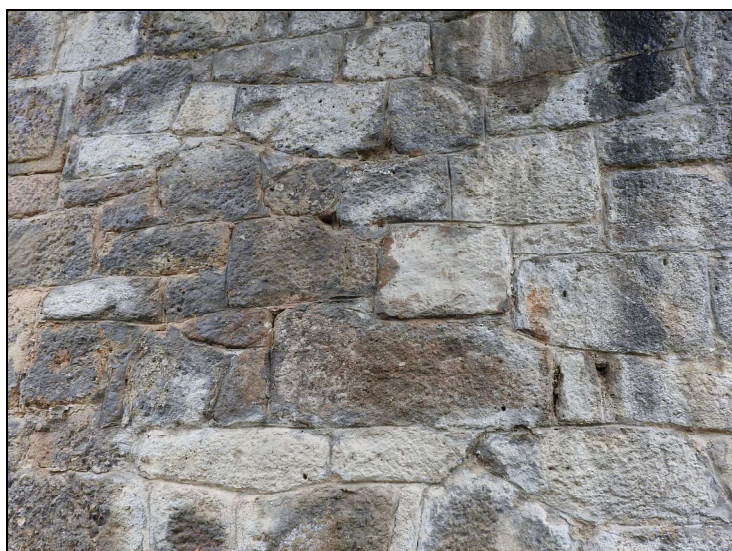
- Zdivem jednotlivě mírně prosakuje voda s výluhy pojiva (viz foto č. 5)
- Spárování zdiva místy popraskané, jednotlivě vypadané
- Zdivo jednotlivě povrchově zvětralé, jednotlivé kameny popraskané, prasklé
- Zdivo jednotlivě při oklepu duté

- Jednotlivé mírné průsaky vody s výluhy pojiva
- Spárování zdiva opěry a křídel místy popraskané a vypadané

Foto Ā. 5 Ā Opěra O 02 Ā prŭsaky vody s vřluhy pojiva

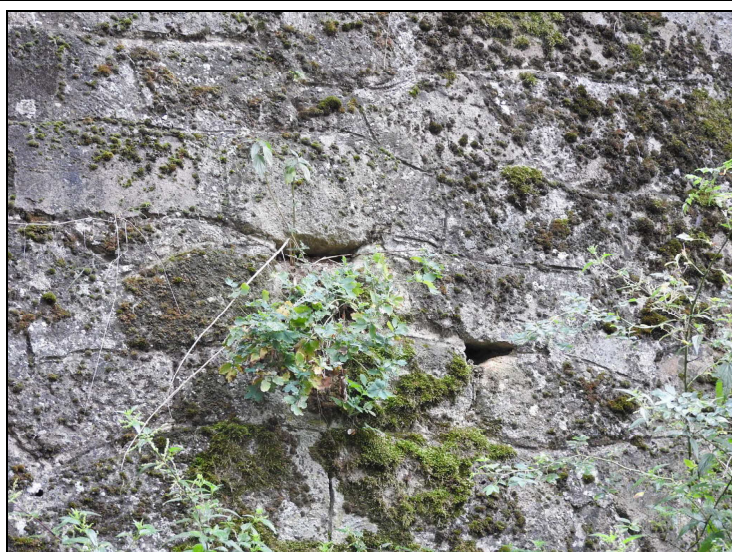
- Spárování zdiva místy popraskané, jednotlivě vypadané (viz foto č. 6)
- Římsa ve střední části odtržená, spárování pod římsou jednotlivě hloubkově vypadané
- Křídlo místy porůstá mechy a lišejníky
- Římsa shora zanesená, porůstá mechem a drobnou vegetací

Foto Ā. 6 Ā Opěra O 01 Ā křřdlo vlevo Ā vypadanň spärovänř vegetace
