Most 28624 - 3

Most přes Cedron

HLAVNÍ PROHLÍDKA

Datum provedení prohlídky: 2.12.2013

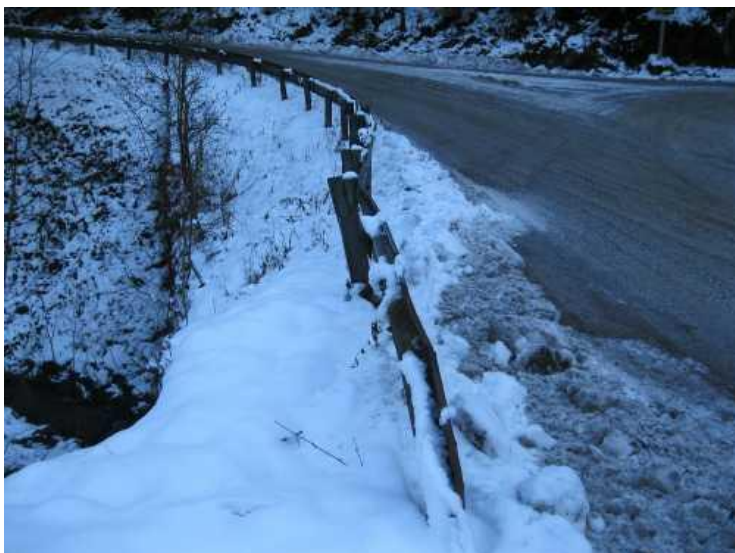
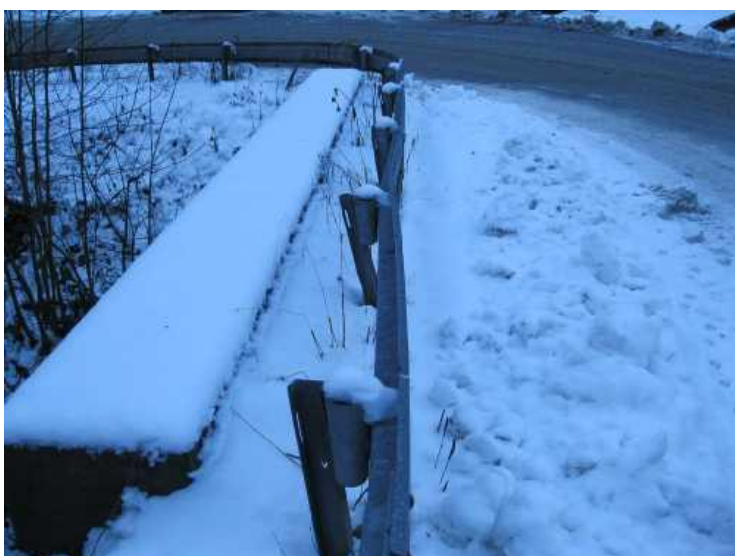
| 8.1 | Svodidla | Svodidla na vtokovém čele nakloněna do svahu. Pásnice svodidla je zprohýbaná, lokálně korodující, řada deformačních hrnců je zdeformována. |

Poškozená svodidla od nárazů

- **Zmenšit šířku průjezdu betonovým svodidlem. Odstranit zatěžování okrajů svahů. Přestože únosnost celé konstrukce je zatím dostatečná není vyloučaná možnost sesutí svahu např. při vyhýbání těžkých vozidel (nákladňák, autobus).**

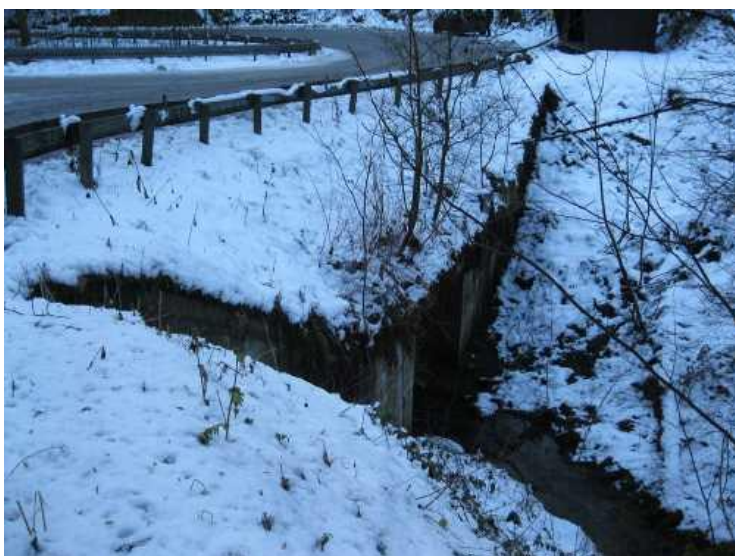
Vegetace na vtokové římse

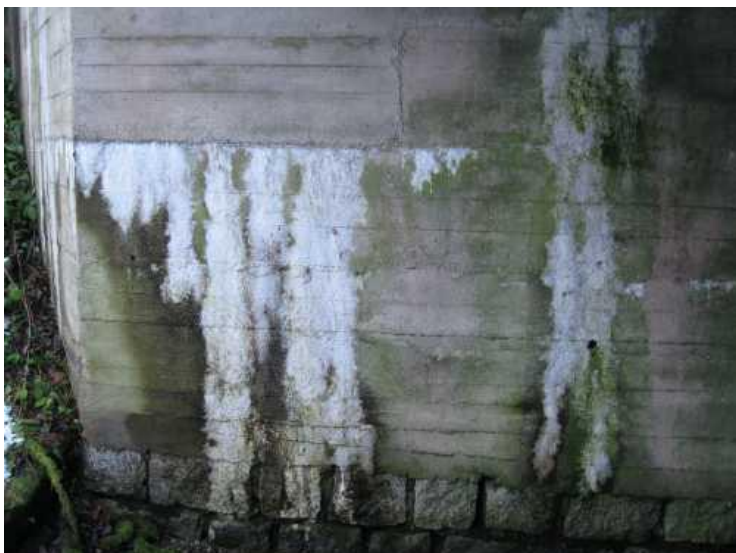
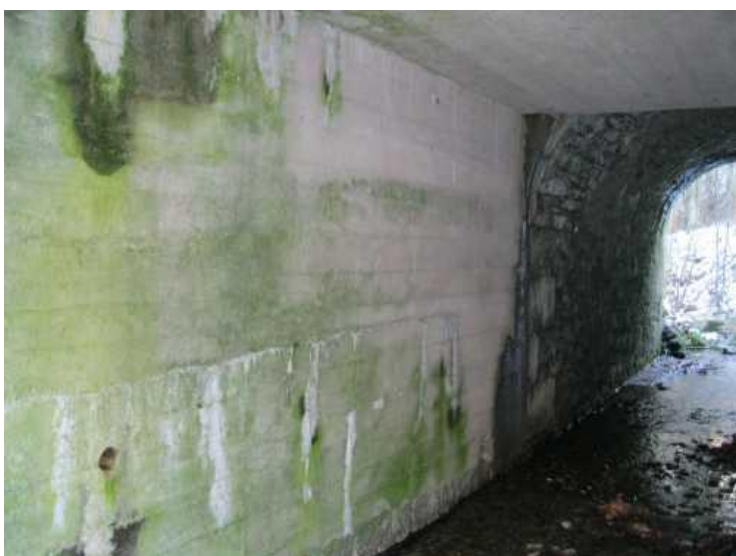
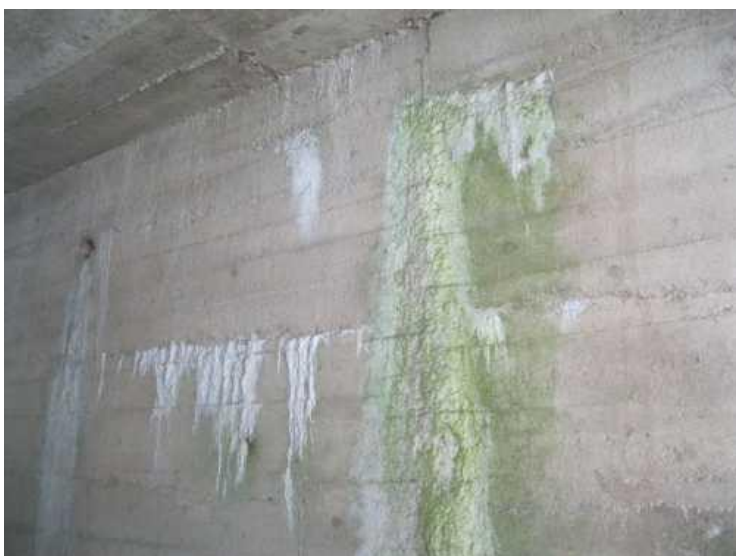
- 0.1 **Klenbová část mostu je stará 119 tel a je tedy na konci své životnosti.**
2. Mostní podpěry, křídla, čelní zdi
- 2.1 Mostní podpěry V místě napojení na pískovcové kvádry je v obou opěrách svislá trhlina šířky až 10 cm (trhliny v kvádrech až 12 mm) s vypadaným pojivem. Zdivo často bez spárování, silně protéká. Betonová část opěr značně protéká. Zatéká na opěry. Proti předchozí prohlídce se zvětšila především šířka trhliny obrubního zdiva.

Protékání skrz betonové opěry

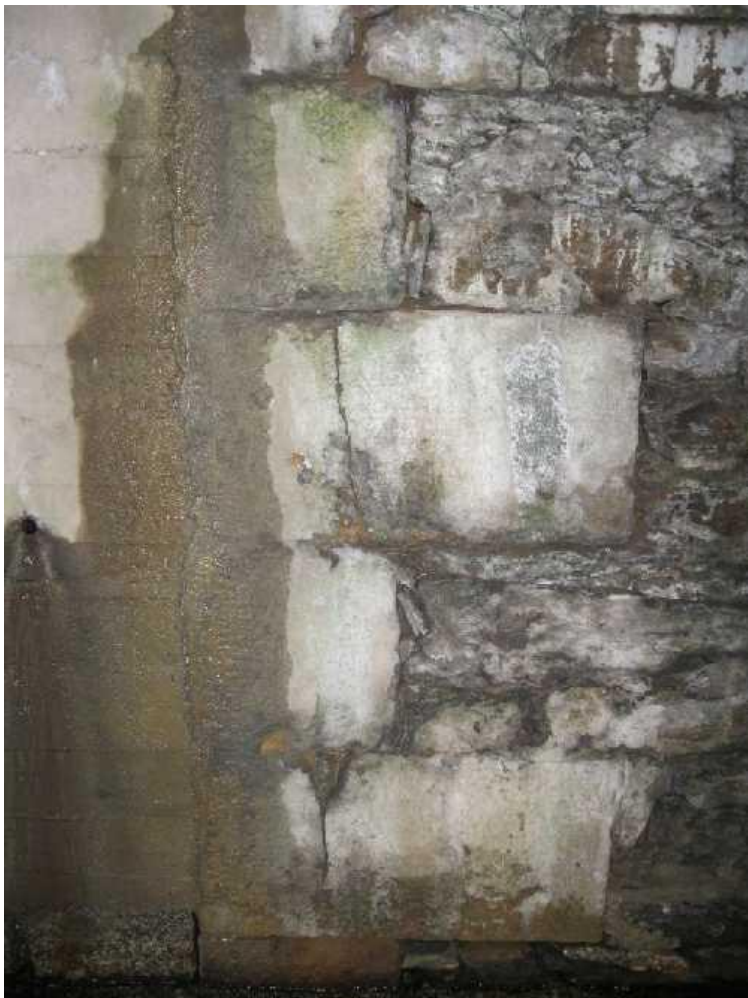
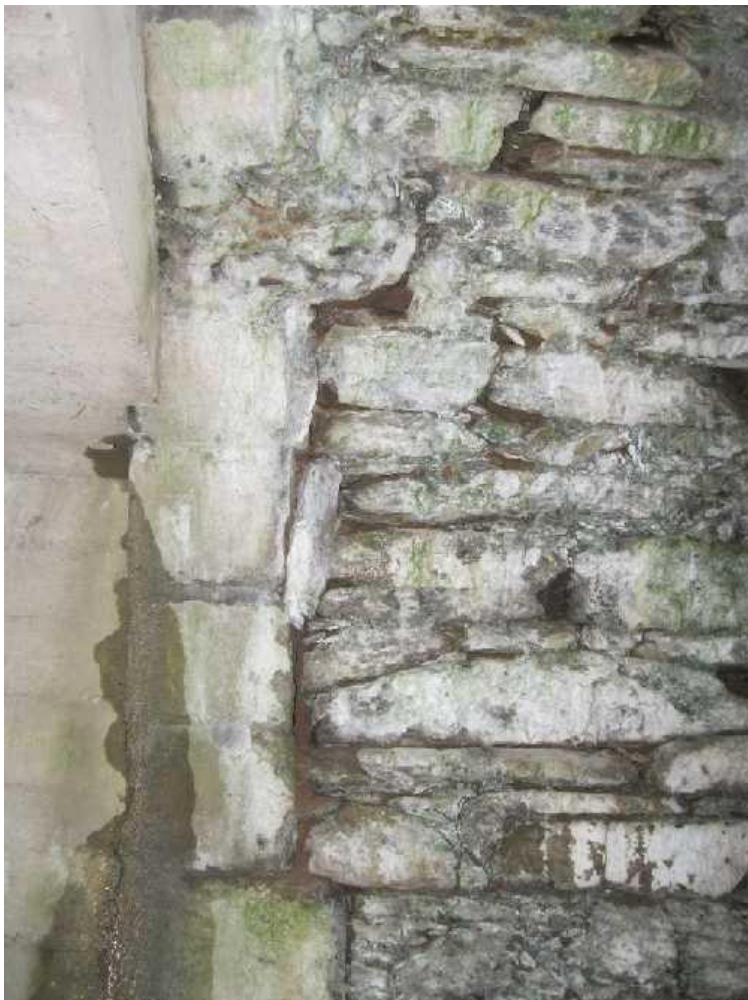
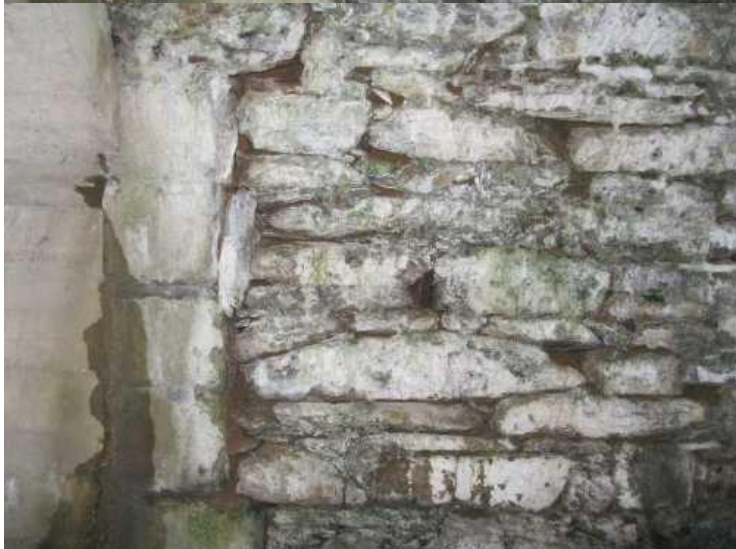
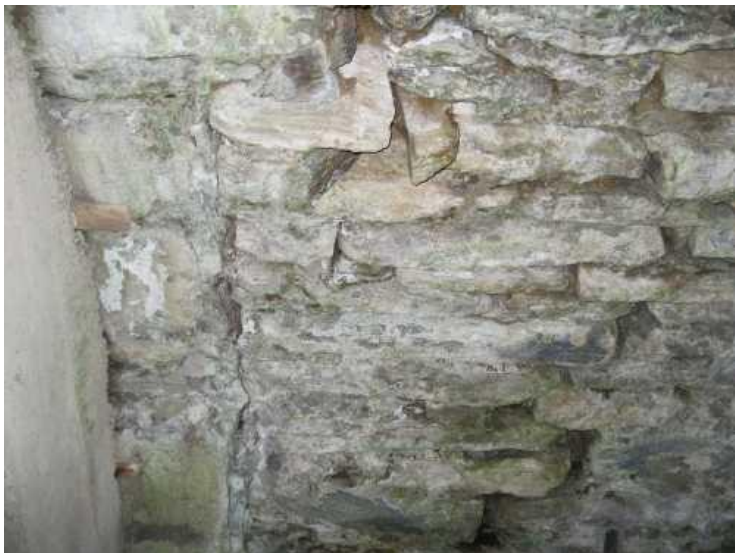
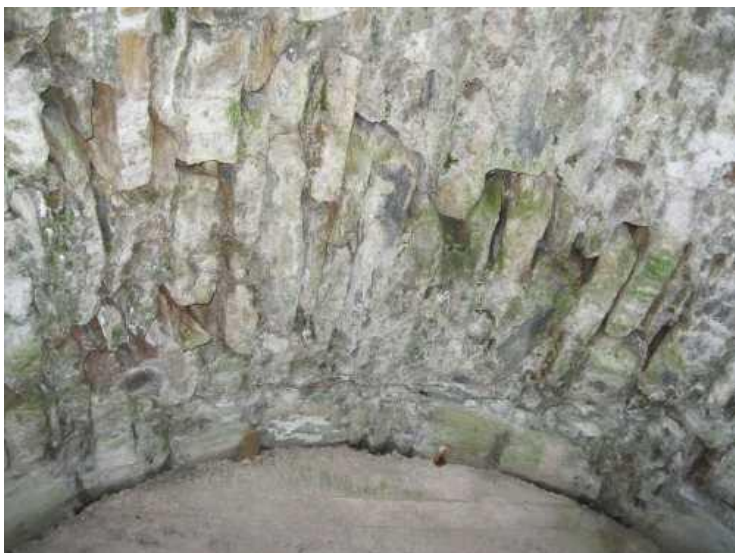
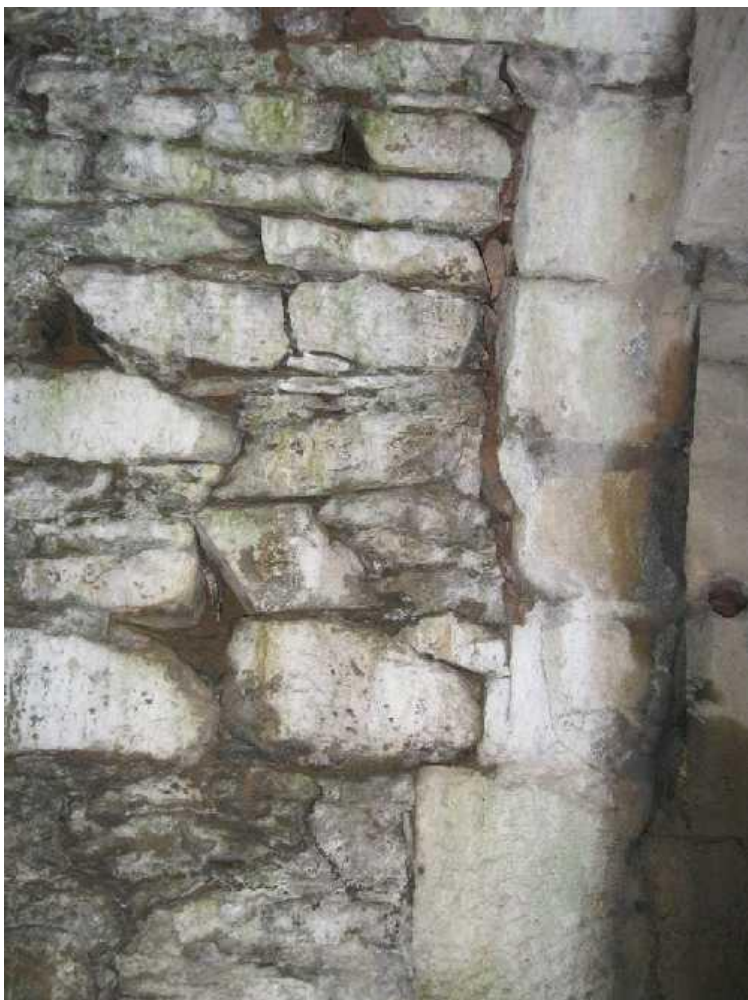
Styk betonové a klenbové části

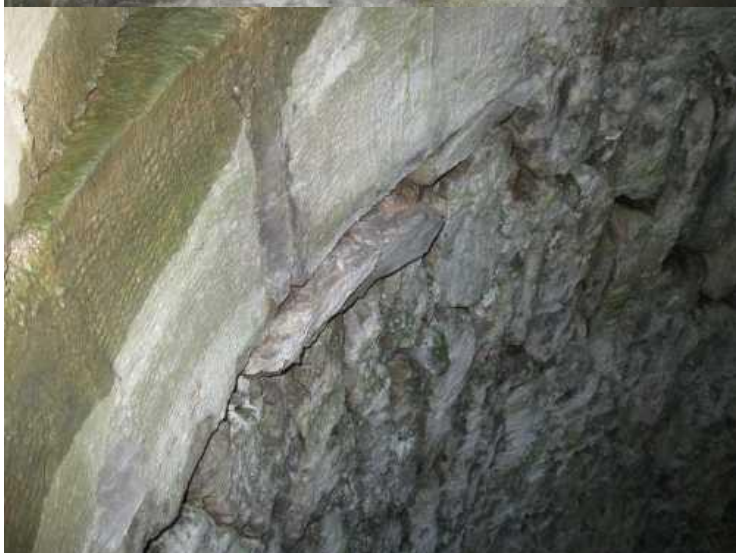
Vysunuté kameny na styku konstrukcí

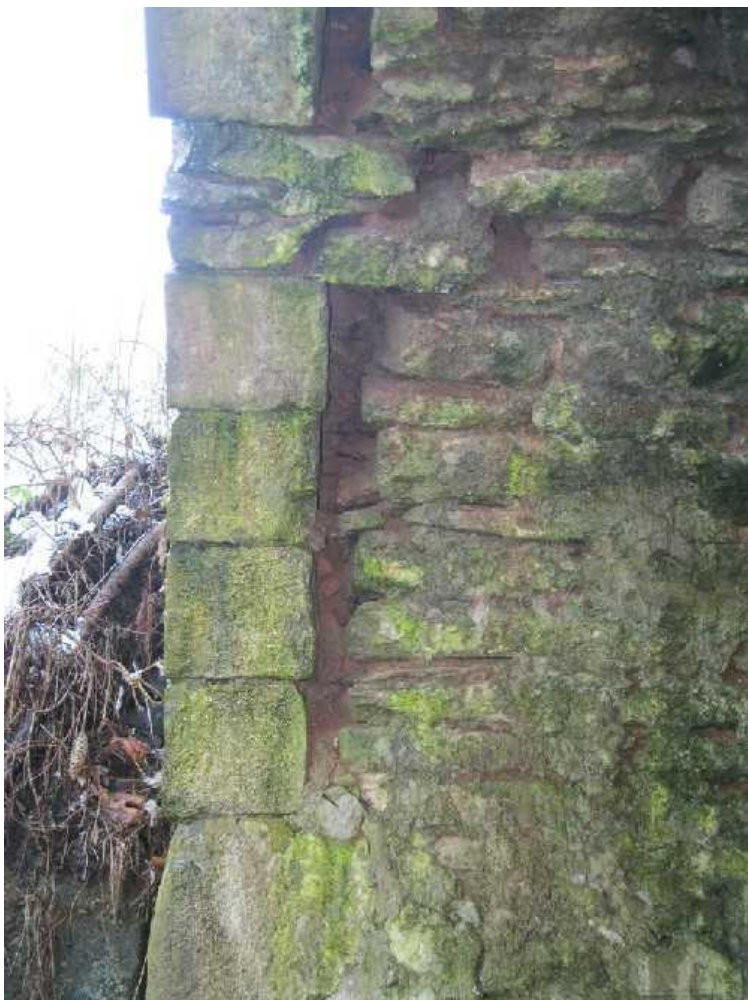
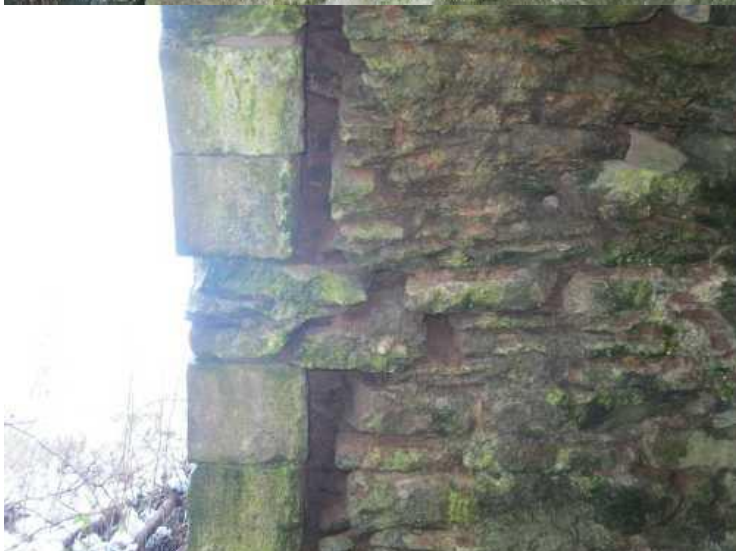
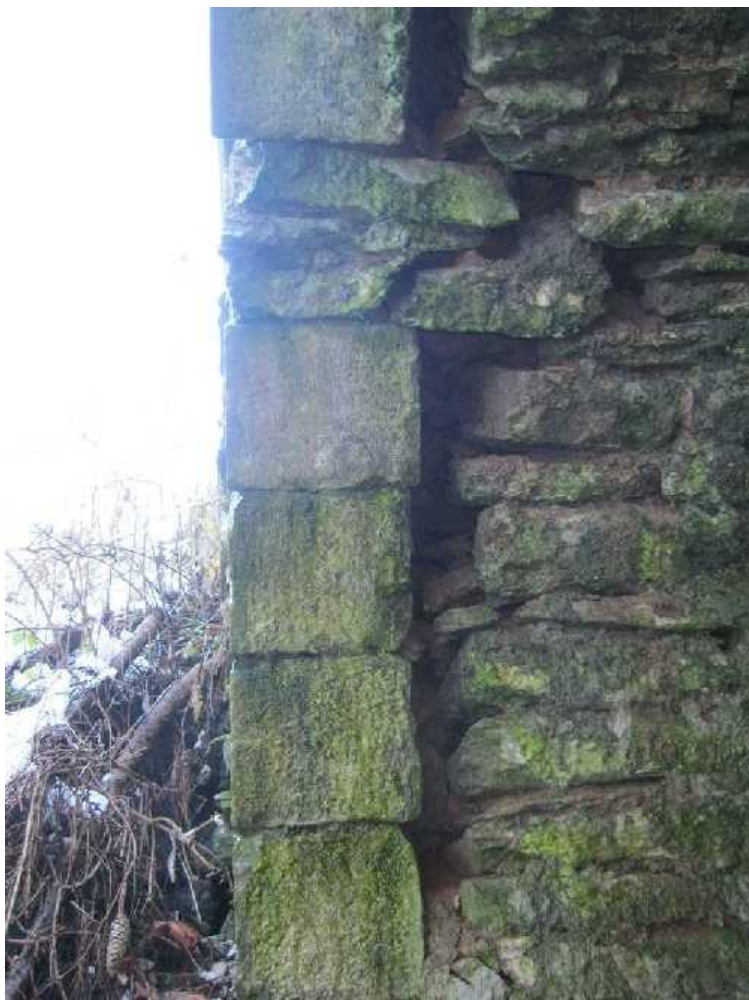
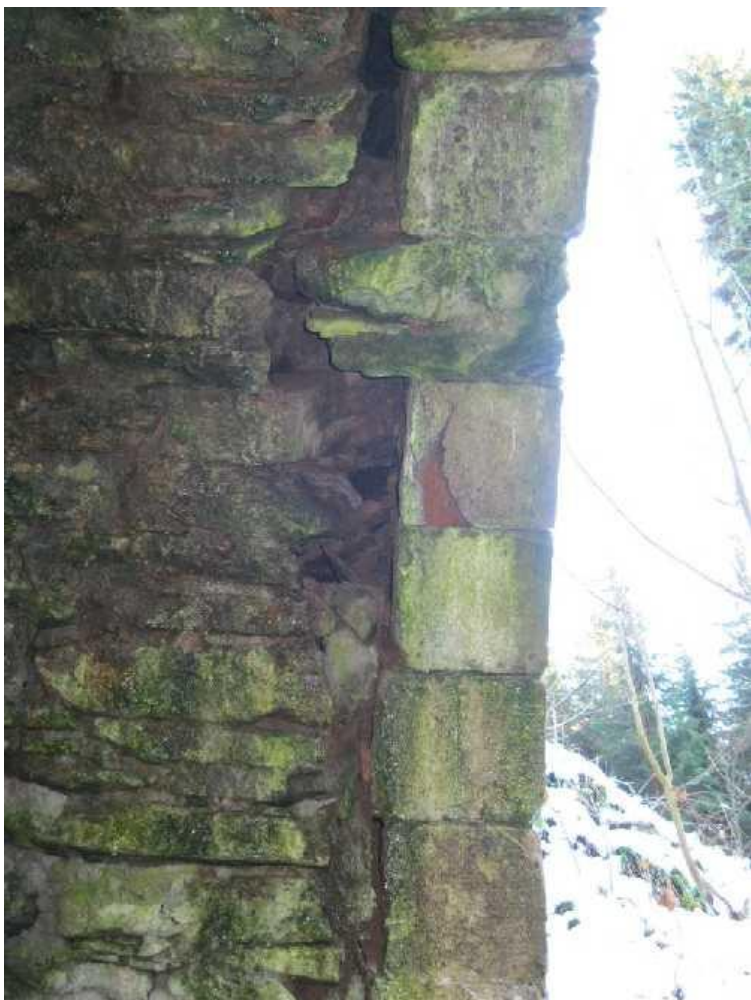
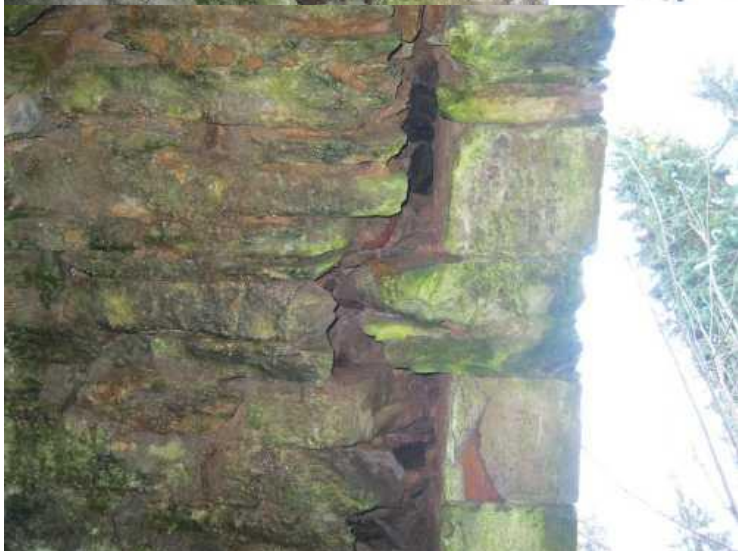
Odtržené čelní zdivo na výtoku

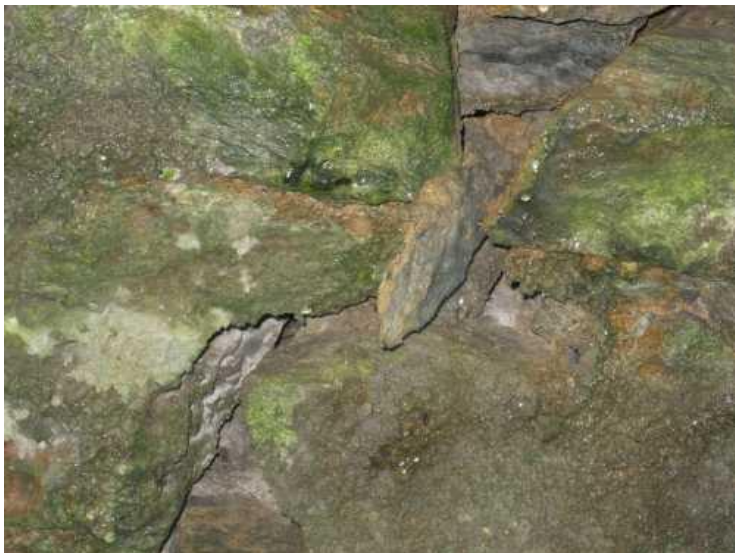
- 2.2 Křídla Zdivo levého křídla na vtoku je silně vychýleno.
- 2.3 Čelní zdi Betonové čelní zdi protékají.
3. Nosná konstrukce
- 3.1 **Klenba často bez spárování, silně protéká. Poškozené lícní kameny. Stažení táhly je zcela nefunkční. Cca 60 cm od vtoku je v klenbě příčná trhlina přes celou klenbu v šířce cca 15 cm. V místě napojení klenby na betonovou část je cca 50-70 cm od napojení příčná trhlina přes celou klenbu v šířce cca 10 cm. Lokálně vypadané kameny z klenby. Situace se na výtoku oproti předchozí HPM zhoršila.**

Vysunuté kameny ve vrcholu klenby

- Odstranit náletové dřeviny v prostoru mostu a zejména koryta.
- **Nebyla realizována žádná opatření uvedená v HPM 2012. Je nutné opatření provést !!!**
- **Do 3 let provést celkovou náhradu stávající konstrukce mostu novou konstrukcí, např. benešem.**
