Most 268 - 024

Most přes Svitávku v Zákupích

HLAVNÍ PROHLÍDKA

Datum provedení prohlídky: 29.6.2014

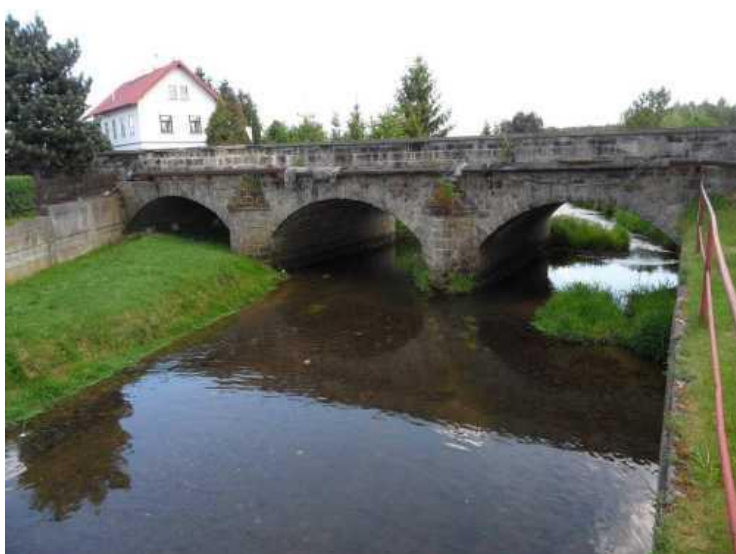
- 11.1 Výrazné vymílání koryta v poli 2 a především na návodní hraně pilíře 3. Pole 1 zaneseno naplaveninami až do úrovně +1 m nad běžnou hladinu vodoteče v polích 2 a 3. Za pilířem 3 a u opěry 4 usazování naplavenin a uchycena vegetace.

Pohled na most zprava - návodní strana - zanesení koryta vodoteče

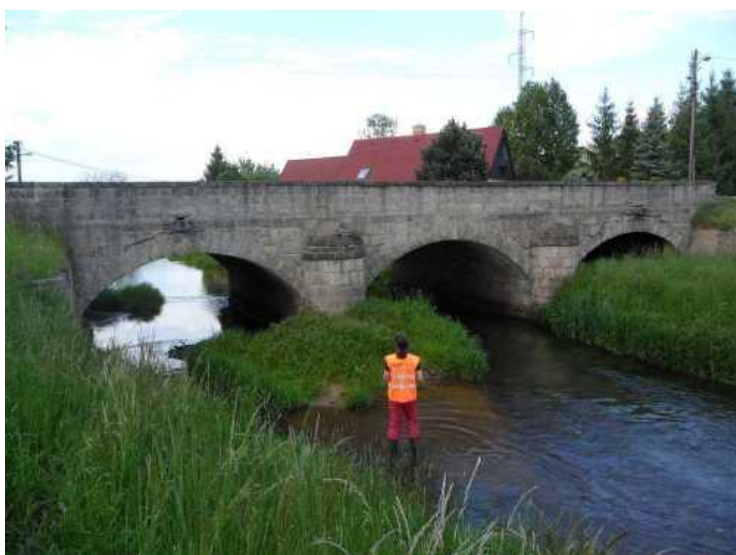
Pohled na most zleva - zanesení koryta vodoteče

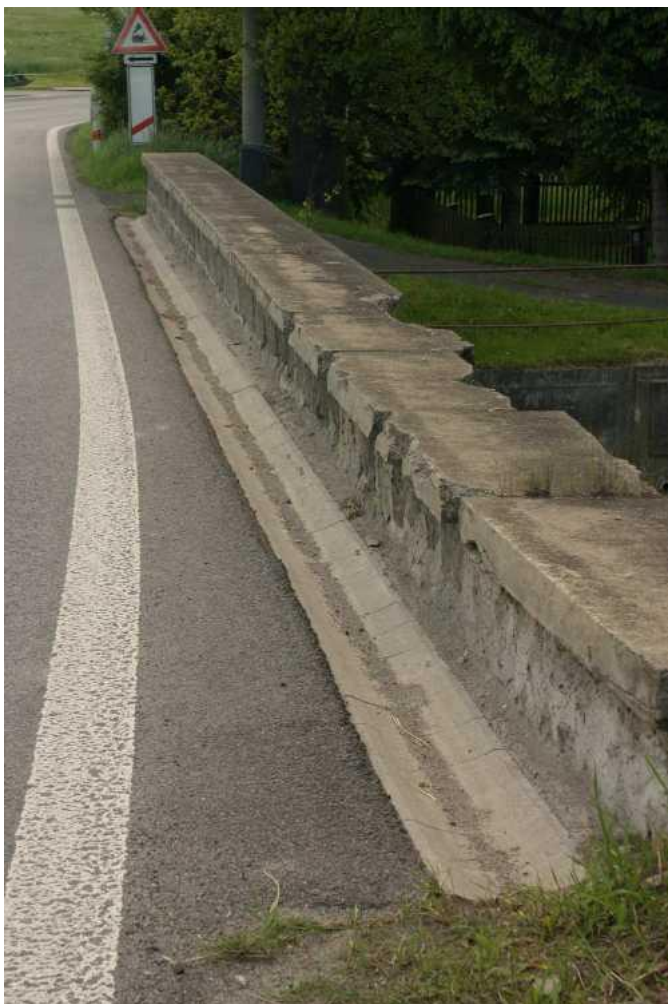
odvodňovacích žlábků. Zdivo parapetních zídek degradované, spárování lokálně vypadané. Vlevo na opěře 1 zastiženo celkové rozvolnění zdiva. Římsa na parapetní zídce vlevo rozvolněná, spárování mezi kamennými bloky římsy vypadané, bloky lokálně uvolněné. Vpravo monolitická římsa výrazně olámaná (až 20 cm) s pokračující degradací betonu vlivem zatékání v místech porušení. Zálivky podél odvodňovacích žlábků neprovedeny.

Pohled na pravou parapetní zídku a římsu mostu - olámání a degradace betonu římsy, přebalení vozovky

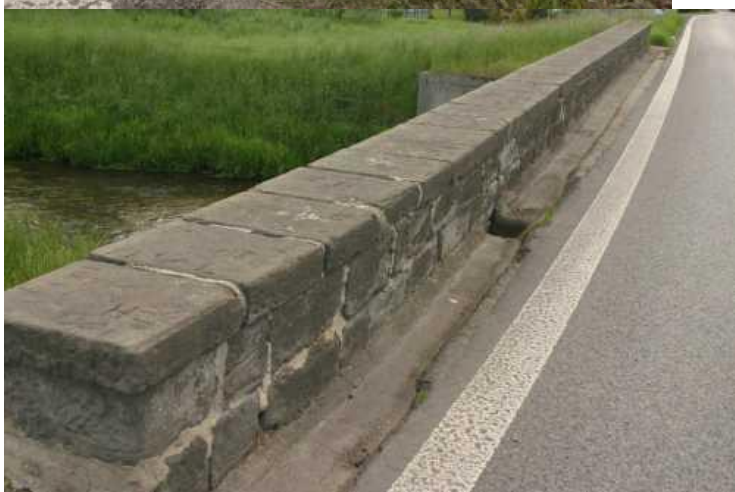
Pohled na levou parapetní zídku a římsu - přebalení vozovky, rozvolnění zdiva parapetní zídky

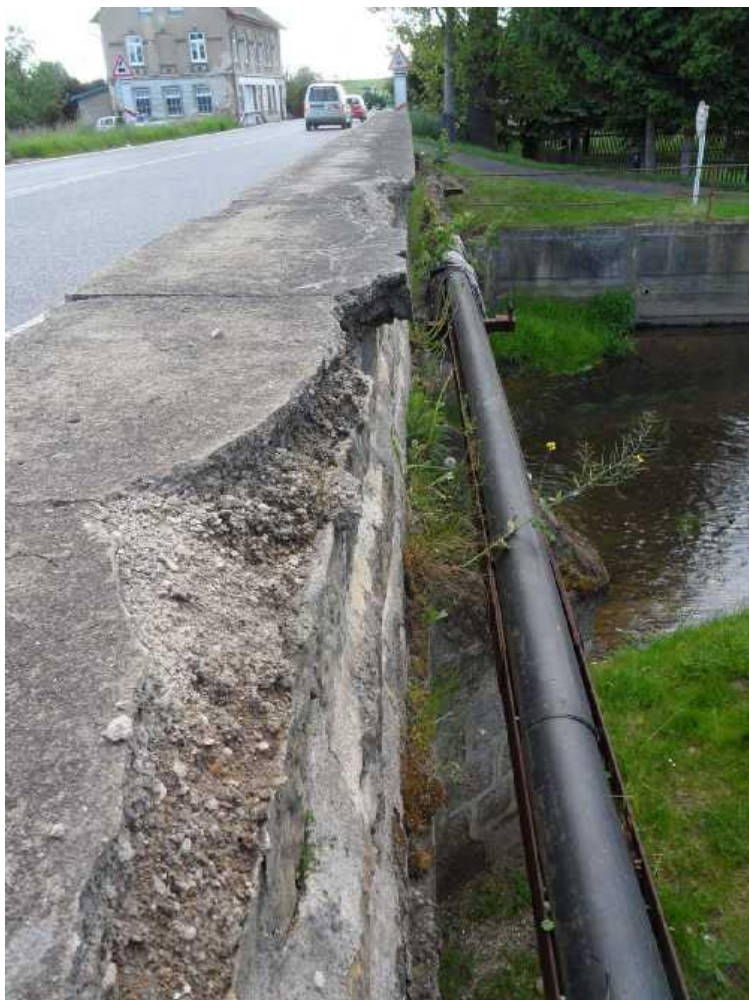
Detail degradace betonové římsy vpravo na parapetní zídce.

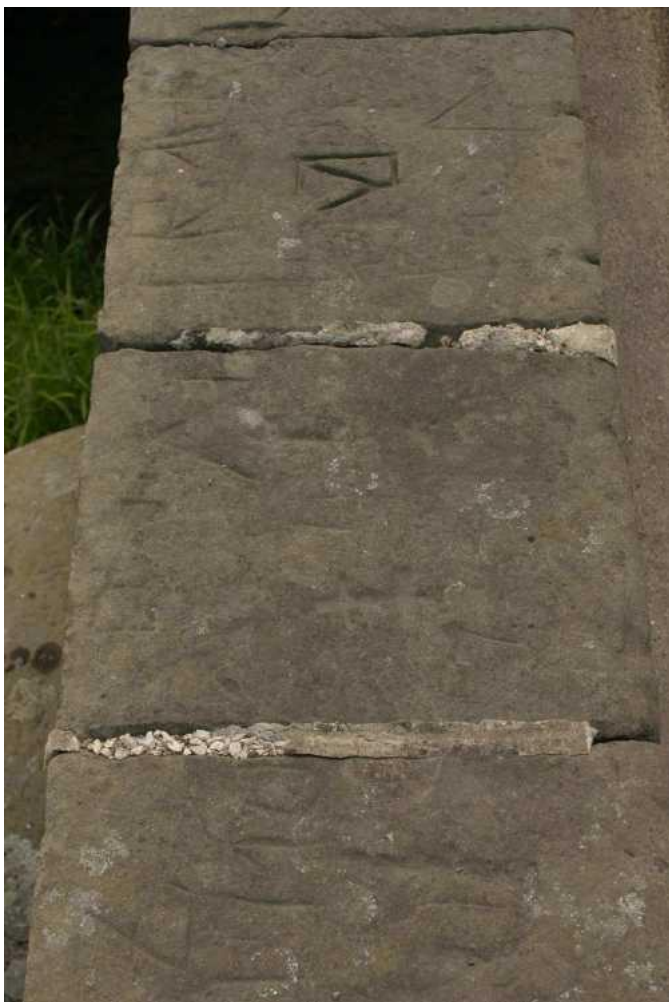
Detail degradace spár kamenných desek vlevo na parapetní zídce

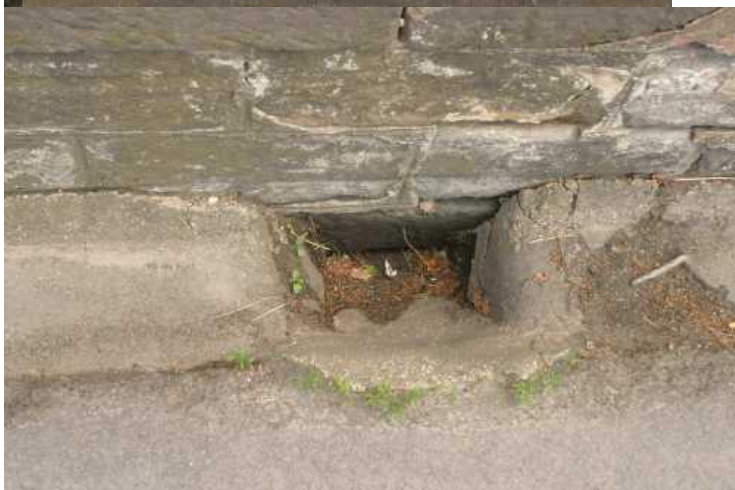
- 7.1 Odvodňovače na mostě a navazující chrliče částečně zaneseny naplaveninami.

Detail odvodňovače vlevo - zanesení odvodňovače a chříče naplaveninami

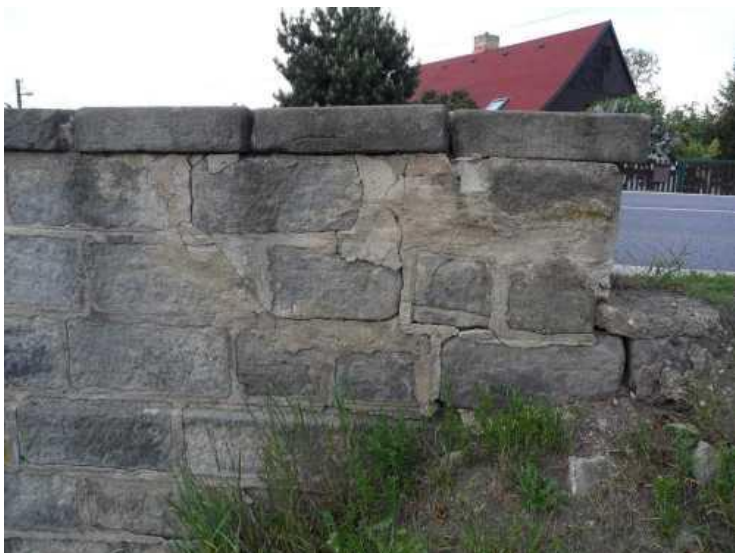
Rozvonění zdiva parapetní zídky vlevo na opěře 1

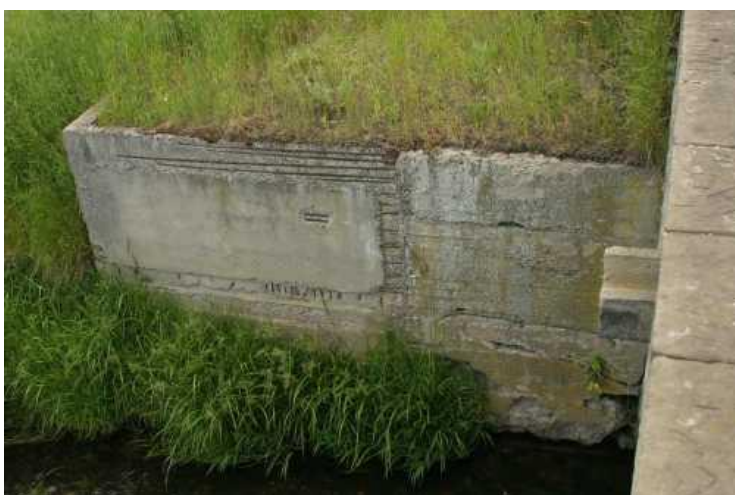
Křídlo vlevo u opěry 4 - degradace betonových prefabrikátů a monolitické dobetonávky, obnažená korodující výztuž

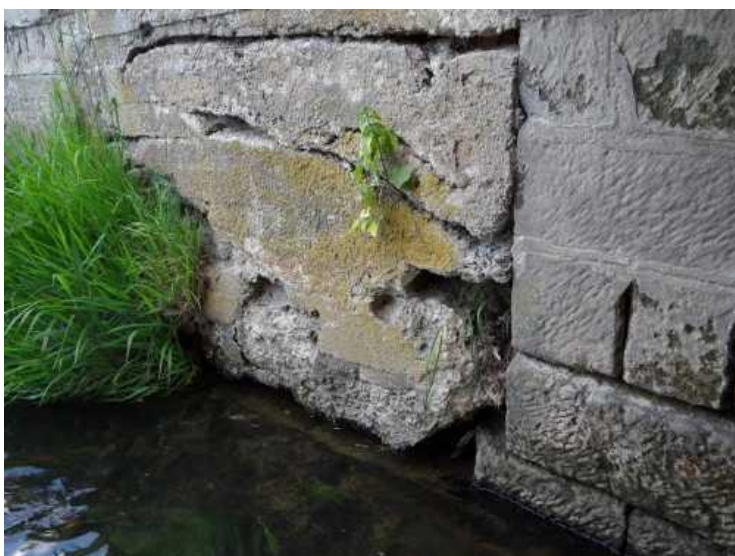
Detail degradace betonu monolitické dobetonávky levého křídla u opěry 4 v místě napojení na původní opěru.

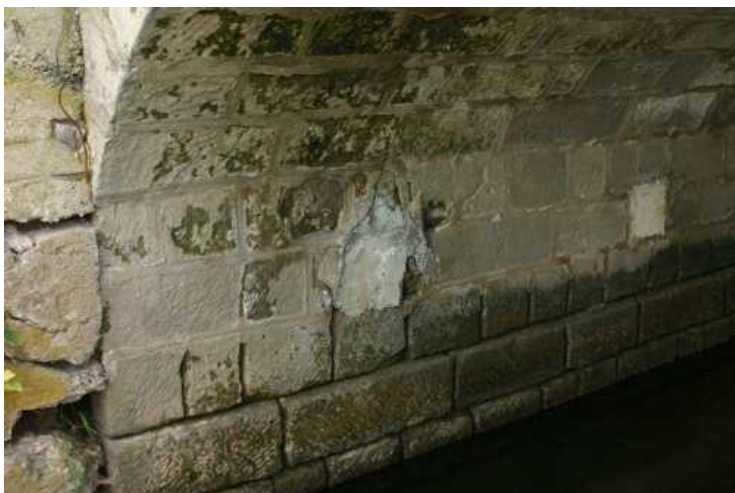
Pohled na levou část opěry 4 - poškození a následná sanace zdiva.

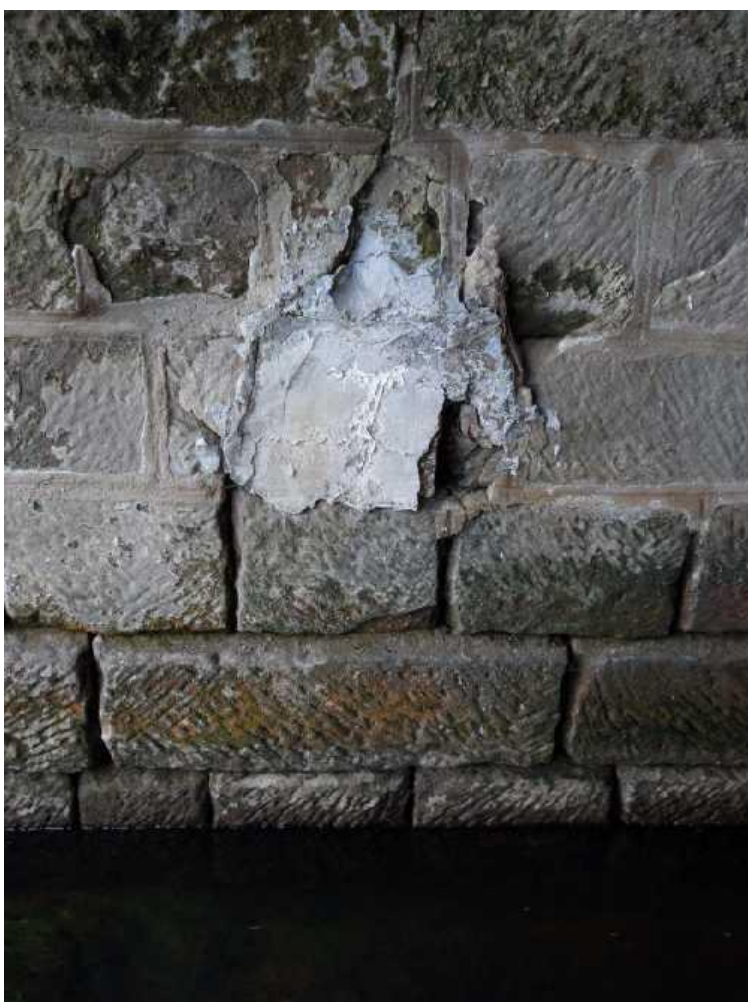
Detail opravy zdiva na opěře 4 vlevo.

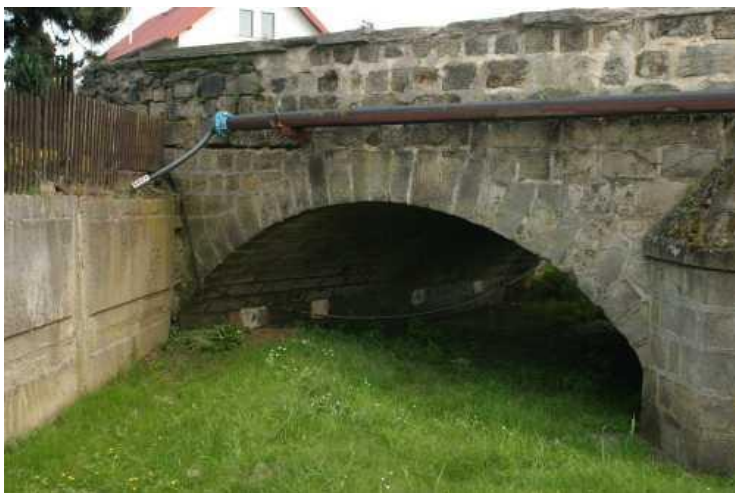
Pohled na pole 1 zprava - degradace zdiva parapetní zídky, uchycení vodovodního řadu a naplaveniny v mostním otvoru.

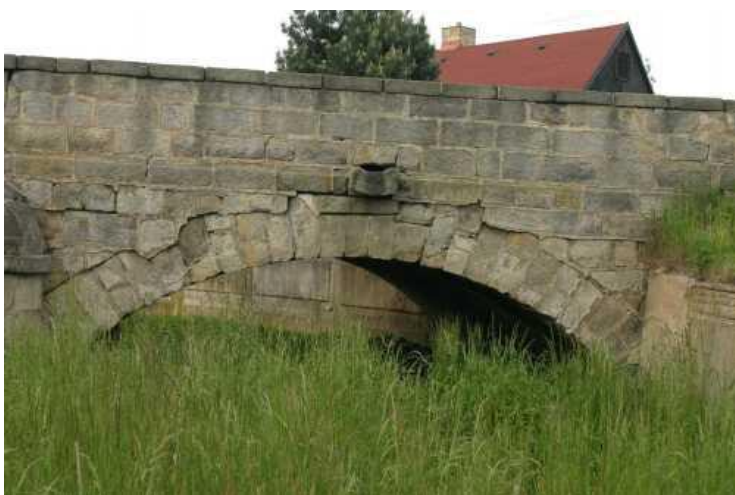
Pohled na pole 1 zleva - vysunutí zdiva čelní zídky a jeho povrchová degradace.

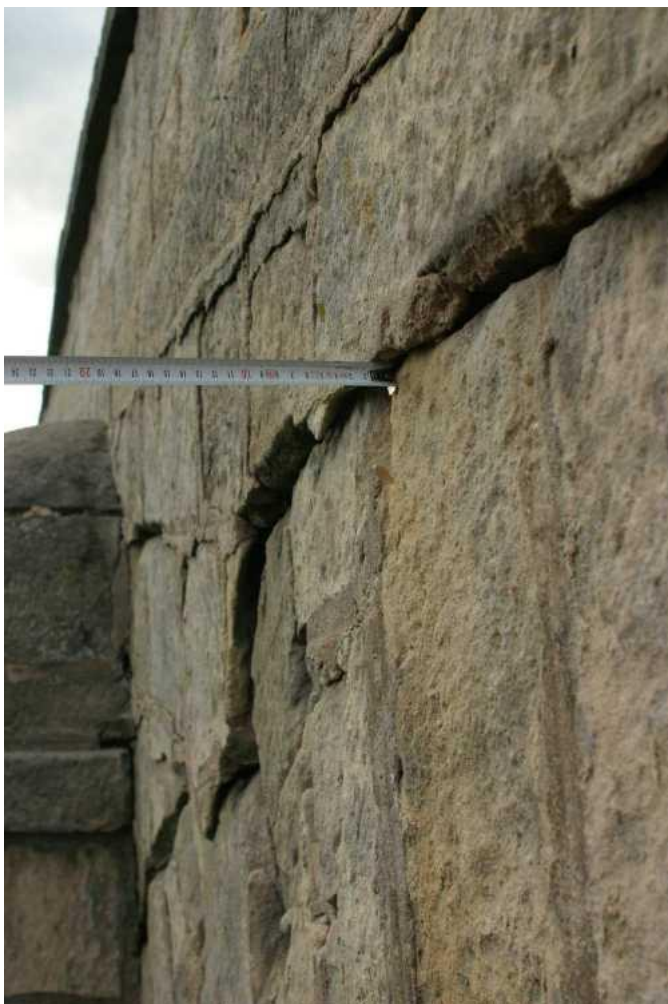
Detail vysunutí zdiva čelní zídky v poli 1 vlevo.

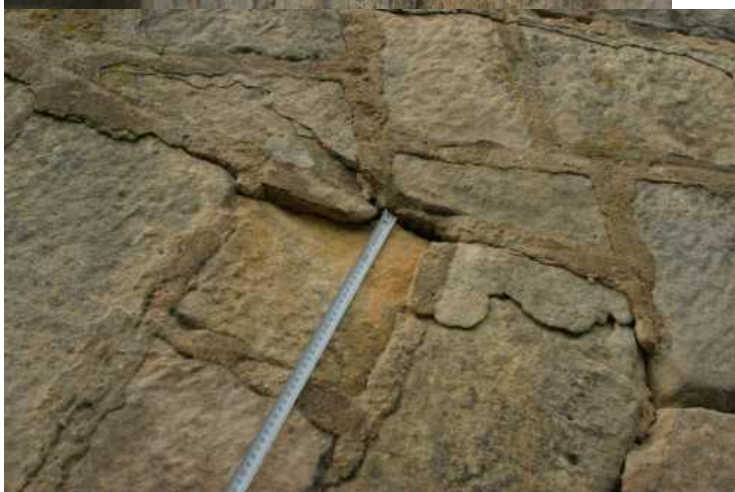
Detail obvyklé degradace zdiva klenby v poli 2 vlevo.

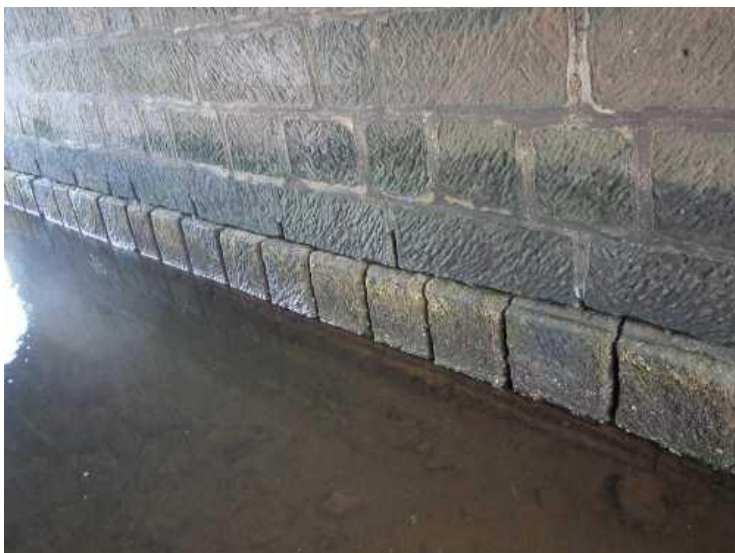
Typická povrchová degradace zdiva spodní stavby v úrovni hladiny vodoteče.

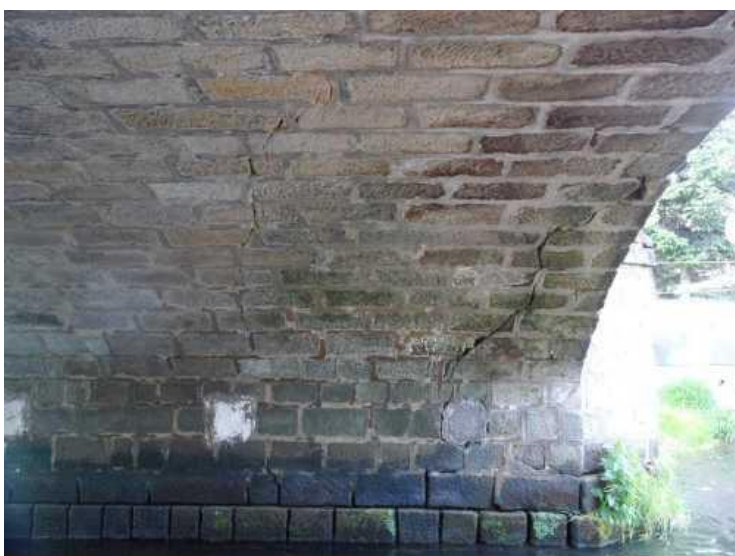
- 1.1 Založení mostu nepřístupné, průběh trhliny na návodní straně pilíře 3 a navazujících klenbách svědčí o podemletí a následném poklesu založení pilíře 3 (na návodní straně). Z porovnání fotografií patrné, že oproti stavu z HPM 2012 nedošlo ke změně (zhoršení) stavu. Jiné poruchy založení, resp. závady plynoucí z nich, nebyly zastiženy.

Pohled na návodní stranu pilíře 3 z pole 2 - rozvolnění zdiva pilíře a jeho zhlaví, pokles založení mostu a následné trhliny ve spodní stavbě a nosné konstrukci.

- Osadit značky omezující zatížitelnost mostu a tabulky s ev. č. mostu.
- Provést těžký kamenný zához založení návodního zhlaví pilíře 3

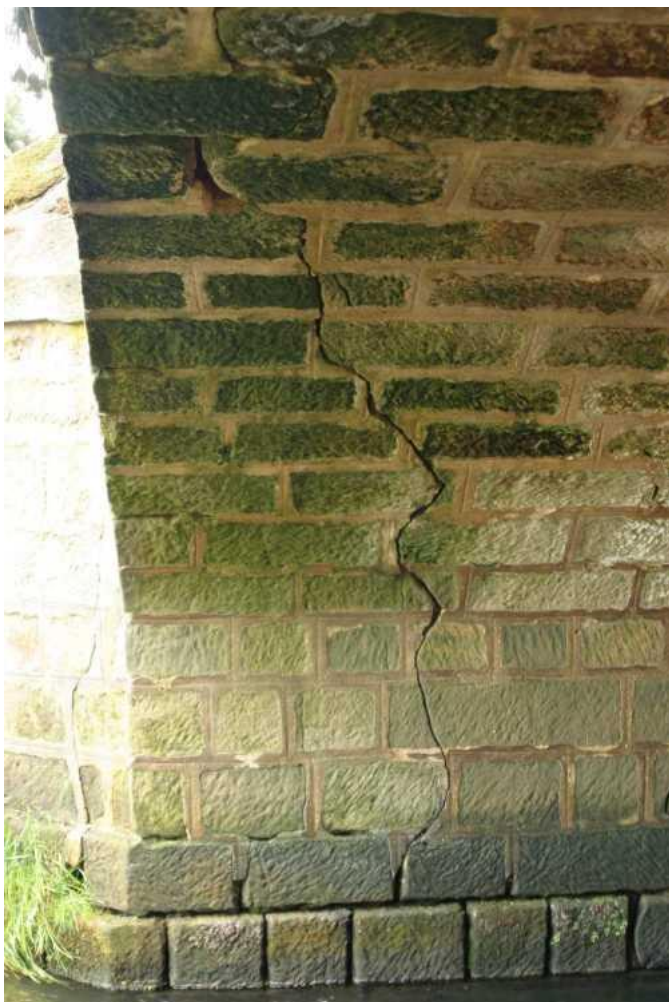
Pohled na poškození návodního zhlaví, pilíře 3 a nosné konstrukce z pole 3.

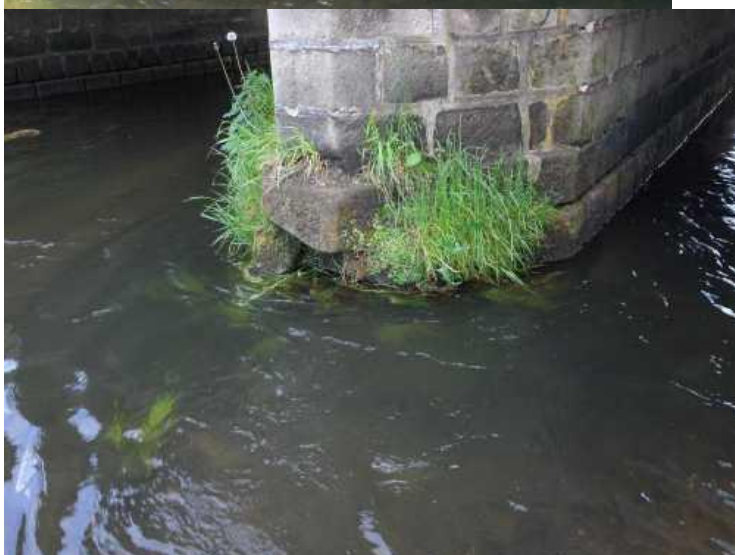
- 2.1 Zdivo spodní stavby v úrovni vodoteče plošně degradované s vydroleným spárováním. Lokální poruchy na jednotlivých podpěrách popsány níže. Zdivo návodního zhlaví pilíře 3 je podemleté s vypadaným spárováním a vypadlým zdícím prvkem, ve spárách uchycená vegetace. Zdivo vykazuje pokles vlivem poruchy založení (viz oddíl 1). Na opěře 4 sanované zdivo, vlevo sanace rozpadlá. Na sanované zdivo vlevo navazuje trhlina přecházející do NK. Trhlina nevykazuje od poslední prohlídky vývoj. Beton prefabrikátů křídel plošně degradovaný s odprýskanou krycí vrstvou výztuže a následnou korozi výztuže. Monolitická část křídla vlevo u opěry 4 provedena z nekvalitního betonu, hloubková degradace betonu až do hloubky 30 cm. Zdivo čelních zdí plošně degradované, spárování uvolněné a vypadané. V poli 1 vlevo a v poli 2 vpravo čelní zídky vysunuty před líc zdiva kleneb až o 3 cm. Styčné spáry klenby a čelních zídek bez výplně.

Detail degradace zdiva a podemletí návodního zhlaví pilíře 3.
