Most 288 - 007

Most přes trať ČD u Spálova

HLAVNÍ PROHLÍDKA

Datum provedení prohlídky: 30.10.2015

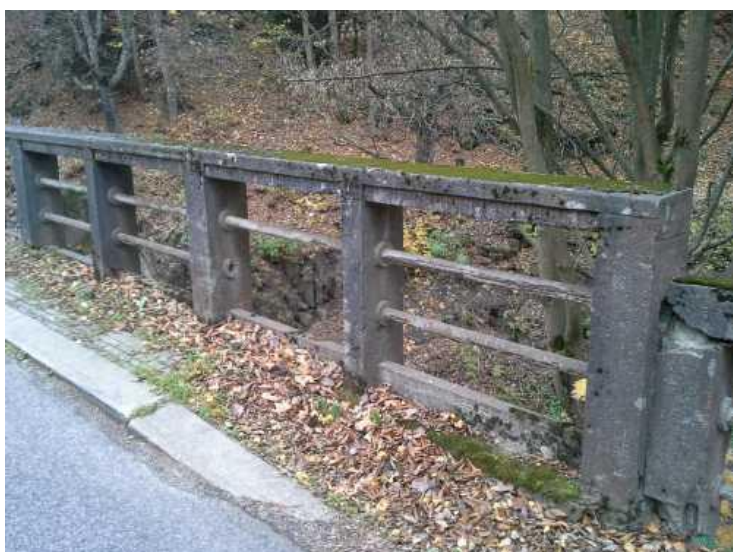
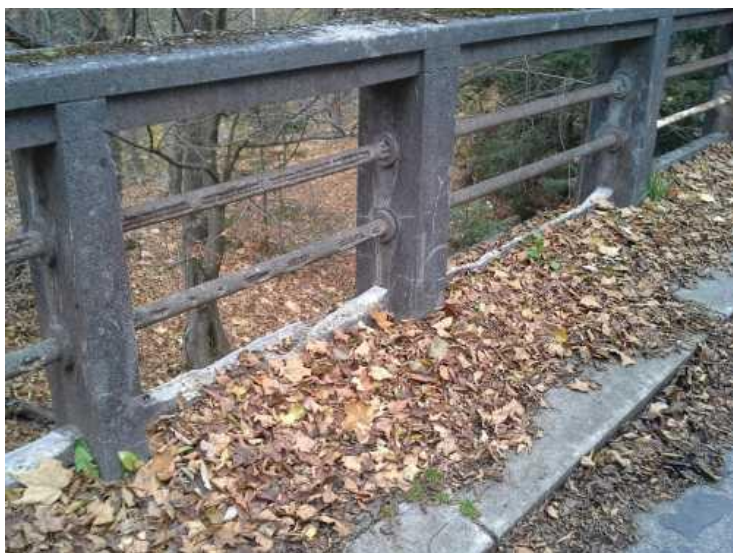
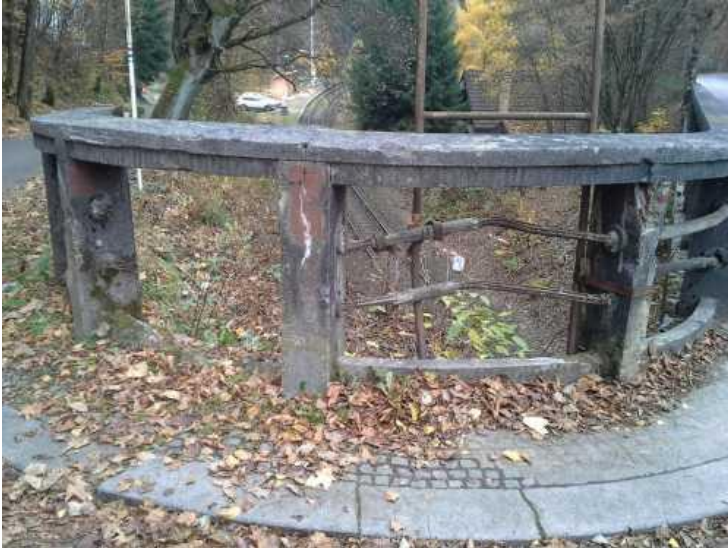
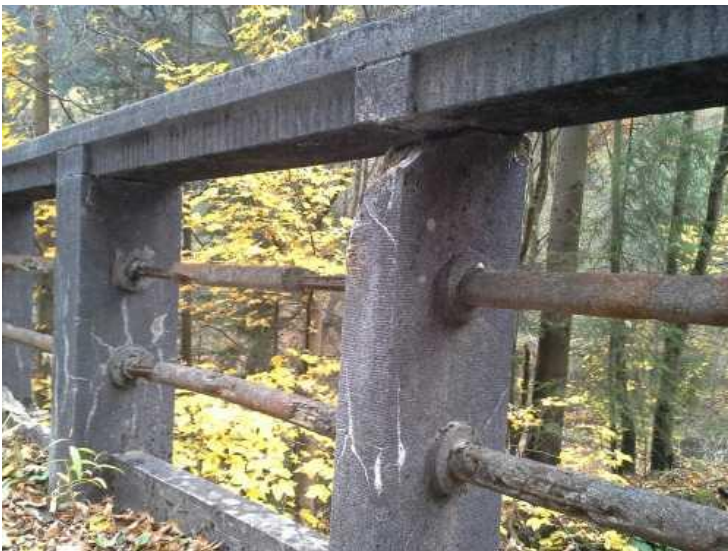
- 5.1 Vozovka přebalená, pod obrubami uchycená vegetace, v ose mostu a nad krajními opěrami trhliny v krytu, lokální opravy výtluků, lokálně počínající kerný rozpad vozovky
- 5.2 Římsy na bočních lících říms dochází k plošné hloubkové degradaci betonu s odhalením korodující výztuže, situace horší na levé straně mostu, hrozí pád rozpadlých kusů říms do kolejiště, lokálně uchycený mechový porost

- 8.1 Zábradlí zábradlí na mostě je v nevyhovujícím stavu, několik tyčových výplní je úplně rozpadlých, v ostatních prvcích síť trhlín v ochranné omítce, lokálně odpad omítky a následná hloubková degradace betonu přecházející v úplný rozpad u sloupků a madel, odhalená výztuž hloubkově koroduje, dochází k oddělení madla od sloupků, záchytný systém je možno označit za nevyhovující a nezajišťující bezpečnost provozu na mostě, krajních oblastech na zábradlí uchycený mechový porost
- 8.2 Označení mostu na mostě chybí tabulky s označením evidenčního čísla mostu

Uspořádání na římse, poruchy zábradlí,
nánosy vegetace

- pravidelně čistit most od nánosů a uchycené vegetace

- provést odbornou sanaci mostních říms minimálně v rozsahu porušení nad přemostovanou tratí
- doplnit značky omezující normální a výhradní zatížitelnost

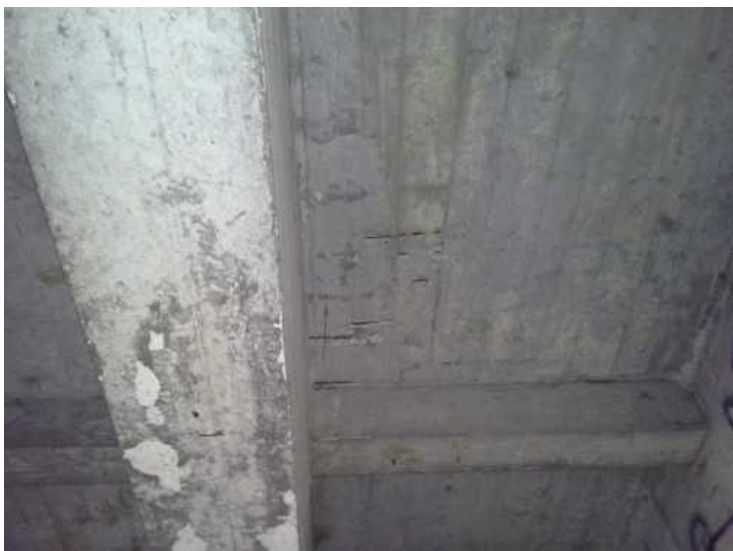
- 3.1 na spodním líci desky mostovky patrný lokální odpad krycí vrstvy betonu způsobený korozi výztuže, na bočních lících a v koncových oblastech NK patrné projevy zatékání přes římsy, s následným odpadem ochranné omítky a krycí vrstvy, koroze odhalené výztuže, lokálně hloubková degradace betonu, v ochranné omítce patrné trhliny se stopami zatékání pod omítku s výluhy pojiva, v oblasti trati spodní líc NK znečištěn výfukovými plyny

Lokální odpad krycí vrstvy na podhledu NK s korozí odhalené výztuže

- provést podrobný diagnostický průzkum mostního objektu, zahájit přípravu generální opravy mostního objektu s důrazem minimálně na výměnu mostního svršku a lokální odborné sanace nosné konstrukce, včasná rekonstrukce zamezí zhoršování stávajícího poškození a nezbytným nákladnějším opatřením v budoucnu, na základě diagnostického průzkumu provést přepoččet zatížitelnosti stávajícího mostního objektu
- doplnit tabulky s označením evidenčního čísla mostu
- provést nejnutnější opravy záchytného systému za účelem bezpečnosti pěšího provozu na mostě, tzn. výměnu rozpadlých a nefunkčních trubkových výplní a lokální sanace nejvíce porušených prvků zábradlí
- provést odbornou sanaci pat vnitřních podpěr, zvážit úpravu viditelných horních ploch základových bloků (nadbetonování cca 30 cm a vyspádování nového horního povrchu)

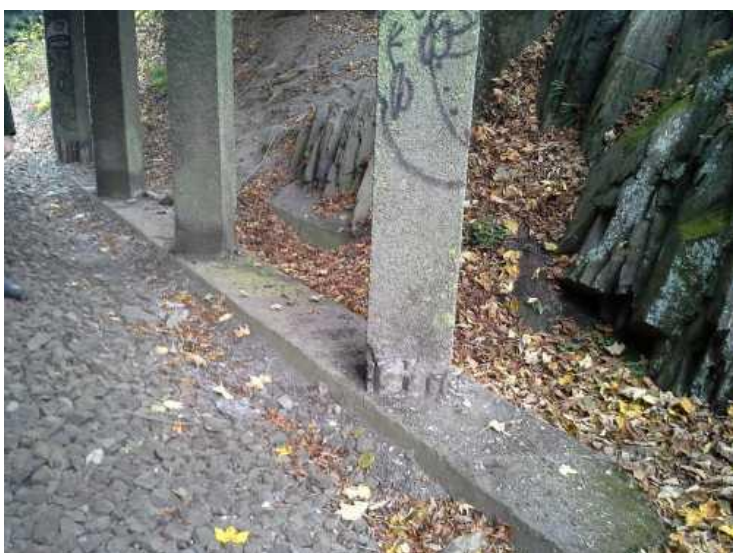
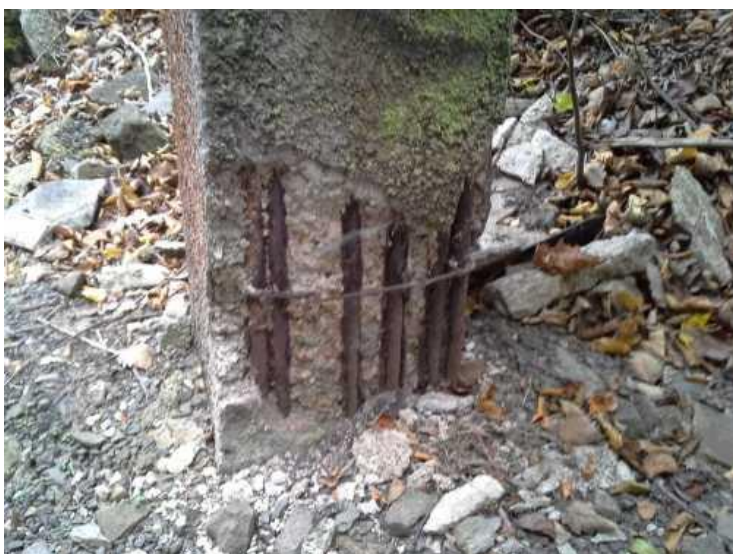
2.1	Mostní podpěry	krajní podpěry - lokální odpad krycí vrstvy a omítky, koroze odhalené výztuže, na obou opěrách v krajních oblastech patrné projevy zatékání přes mostní římsy; vnitřní podpěry - v patách sloupů podél trati poruchy a odpad krycí vrstvy, koroze
-----	----------------	---

hlavní výztuže bez s lokálními úbytky do 10-ti %

Poruchy v patě sloupů vnitřních podpěr
