Most 288 - 006

Most přes řeku Kamenici u Spálova

HLAVNÍ PROHLÍDKA

Datum provedení prohlídky: 30.10.2015

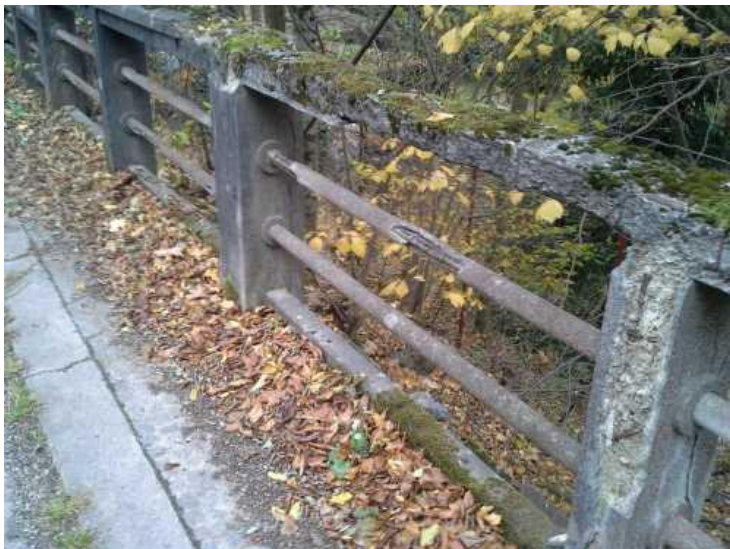
| 8.1 | Zábradlí | zábradlí na mostě je v nevyhovujícím stavu, několik tyčových výplní je úplně rozpadlých, v ostatních prvcích sítě trhlin v ochranné omítce, lokálně odpad omítky a následná hloubková degradace betonu přecházející v úplný rozpad u sloupků a madel, odhalená výztuž hloubkově koroduje, záchytný systém je možno označit za nevyhovující a nezajišťující bezpečnost provozu na mostě, krajních oblastech na zábradlí uchycený mechový porost |

Uspořádání na římse, poruchy zábradlí

- provést nejnutnější opravy záchytného systému za účelem bezpečnosti pěšího provozu na mostě, tzn. výměnu rozpadlých a nefunkčních trubkových výplní a lokální sanace nejvíce porušených prvků zábradlí
- aktualizovat značky omezující normální zatížitelnost, doplnit značky omezující výhradní zatížitelnost

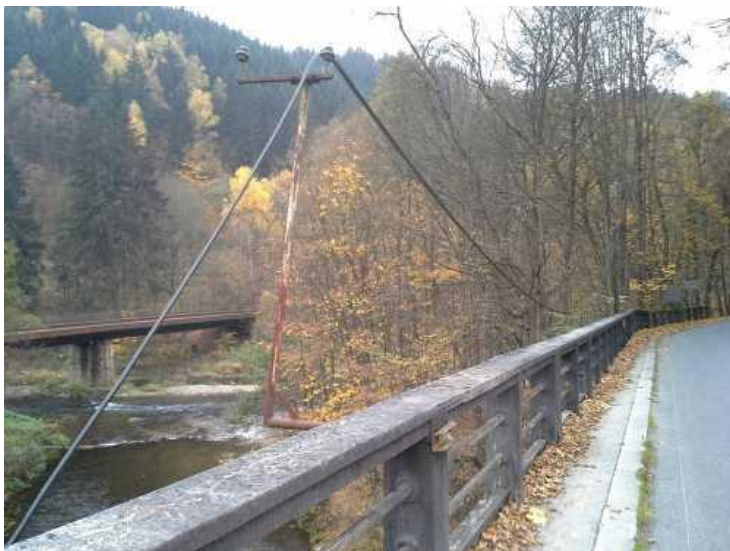
| 10.1 | Vedení, chráničky | korozí podpěrného profilu sdělovacího kabelu |

Uspořádání na římse, uchycení sdělovacího kabelu

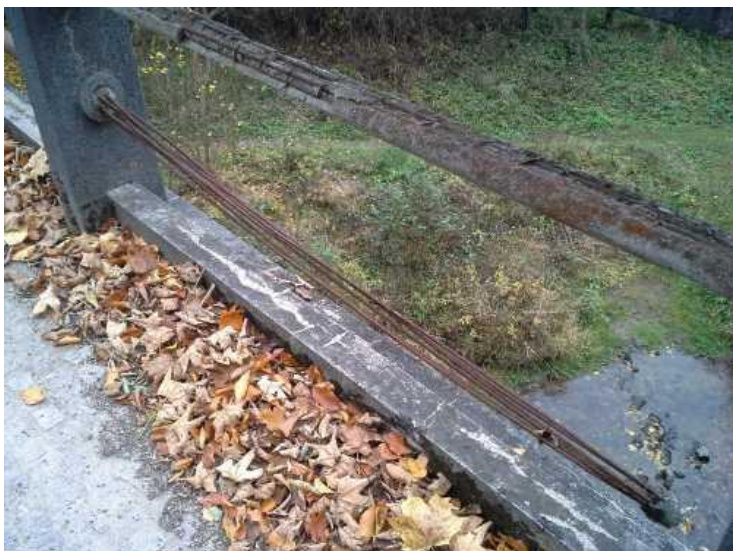
Poruchy zábradlí

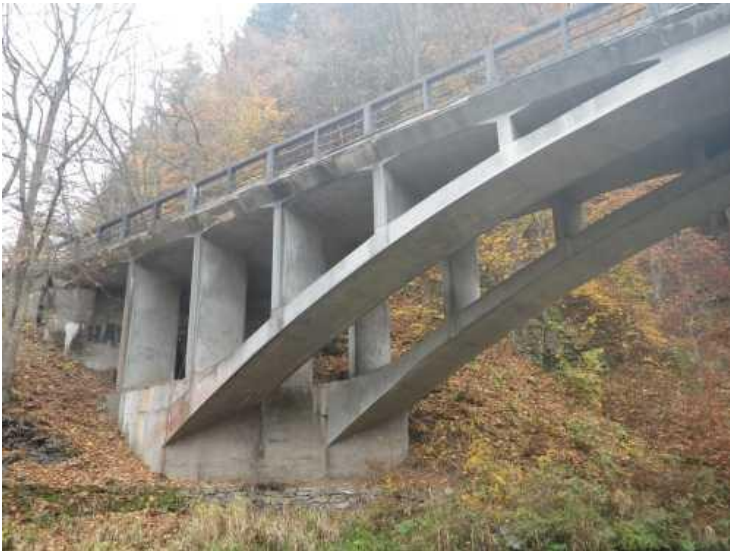
Pohled na pravobřežní opěru

| 2.1 | Mostní podpěry | na pravobřežní opěře patrné projevy zatékání pod omítku s výluhy pojiva, na oba okraje pravobřežní opěry v oblasti uložení zatéká s hloubkovou degradací betonu, na výtoku v délce cca 1,5 m rozpad hrany úložného prahu; kyvné stojky - lokálně sítě trhlin v omítce, se stopami zatékání pod omítku s vápennými výluhy, místy odpad s lokálním odhalením povrchově zkorodované výztuže, místy odpad hran betonových konstrukcí |

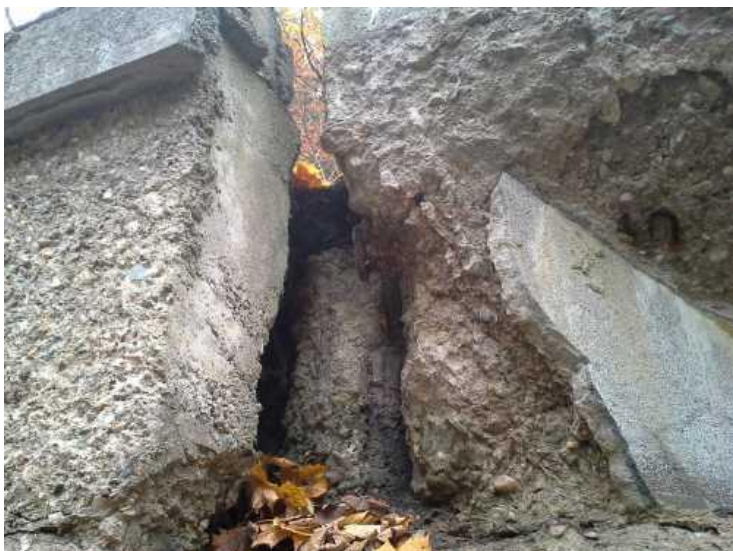
| 2.2 | Křídla | výtokové křídlo na pravobřežní opěře - dochází k vyklonění křídla vlivem působení zemního tlaku a nedostatečného založení, vyklonění křídla v horní hraně činí max. 15 cm, porovnáním s předchozí HPM nebyly zjištěny patrné přírůstky deformace křídla, vlivem deformací také dochází k otevření spáry v místě napojení na opěru, do spáry masivně zatéká a dochází k úplnému rozpadu betonových povrchů |

Degradace v místě napojení křídla na výtoku na pravém břehu

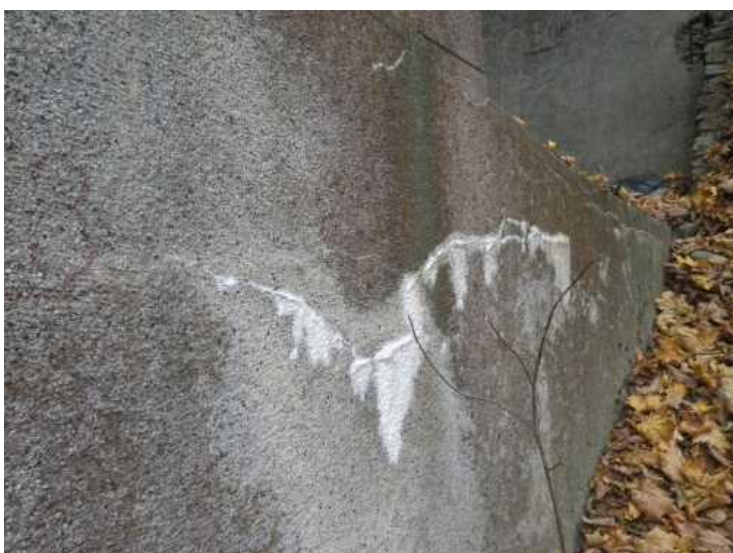
- 0.1 oproti minulé HPM se stavební stav mostu nezměnil
1. Základy mostních podpěr a křídel, zemní těleso
- 1.1 Základy mostních podpěr a křídel z důvodu nepřístupnosti stav nezjištěn, na mostním objektu nejsou patrné žádné závady signalizující případné poruchy založení; na viditelných plochách základových bloků patrná

povrchová degradace betonu; s ohledem na deformace výtokového křídla v místě napojení na pravobřežní opěru je možno předpokládat nedostatečně únosné založení tohoto křídla

Projevy zatékání pod omítku na základovém bloku na pravobřežní podpěře

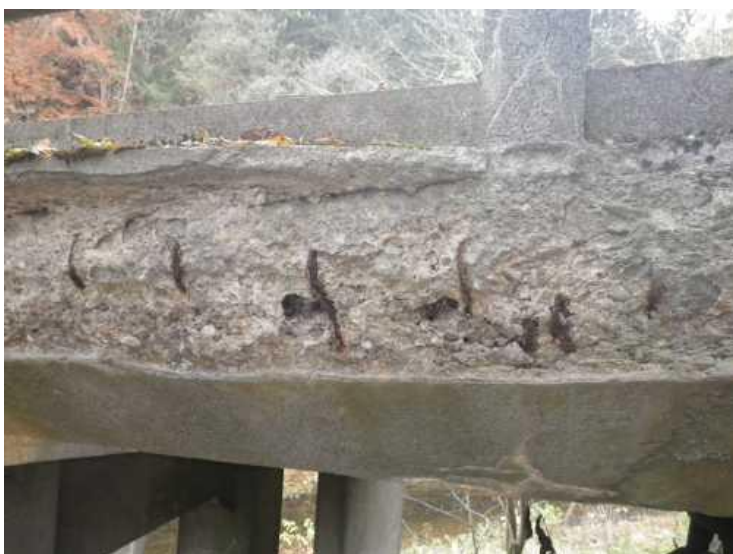
| 3.1 | | vlivem zatékání na prvky nosné konstrukce přes mostní římsy dochází k projevům zatékání pod ochrannou omítku, v omítce na hlavních obloucích lokálně trhliny s patrnými výluhy pojiva, na spodním líci desky mostovky dochází vlivem koroze výztuže lokálně k odpadu krycí vrstvy a odhalení výztuže, na bočních lících desky mostovky / římsy dochází k plošné hloubkové degradaci betonu s odhalením korodující výztuže |

Rozpad okrajů NK / říms

- provést podrobný diagnostický průzkum mostního objektu, zahájit přípravu generální opravy mostního objektu s důrazem minimálně na výměnu mostního svršku a lokální odborné sanace nosné konstrukce, včasná rekonstrukce zamezí zhoršování stávajícího poškození a nezbytným nákladnějším opatřením v budoucnu
- doplnit tabulky s označením evidenčního čísla mostu
