# **Most 2825 - 1**

Most přes Tisovku Žernov Sýkořice Na hrázi

## **HLAVNÍ PROHLÍDKA**

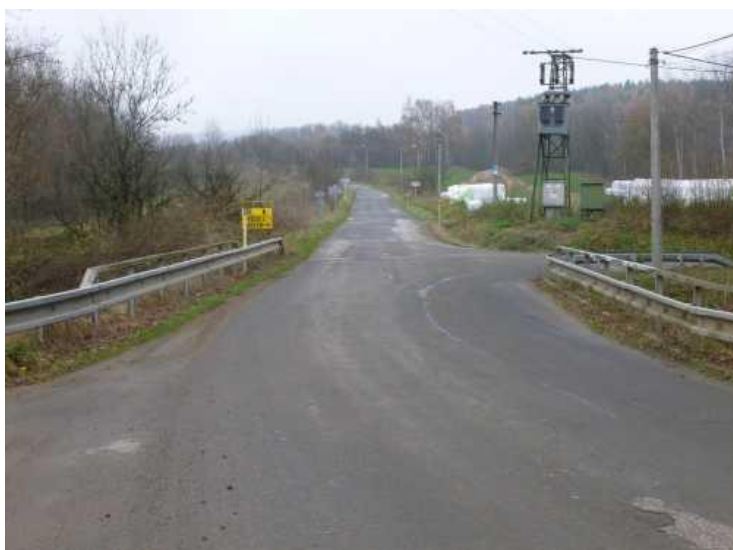
Celkový pohled ve směru staničení

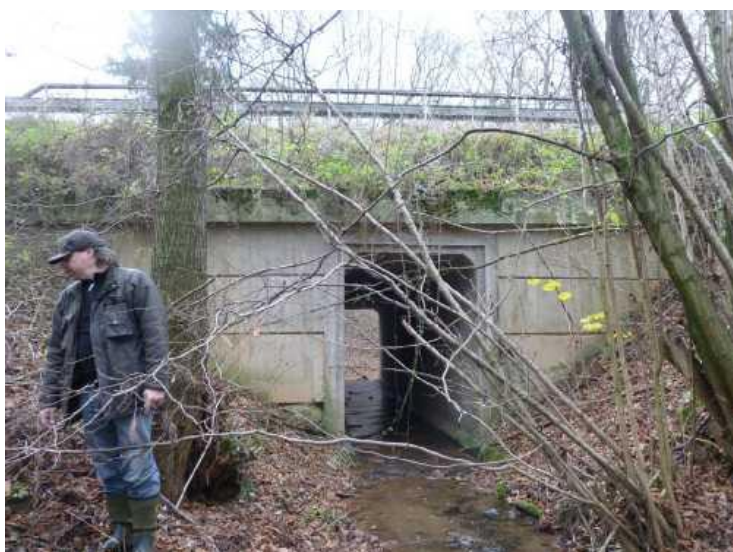
Pohled na vtok

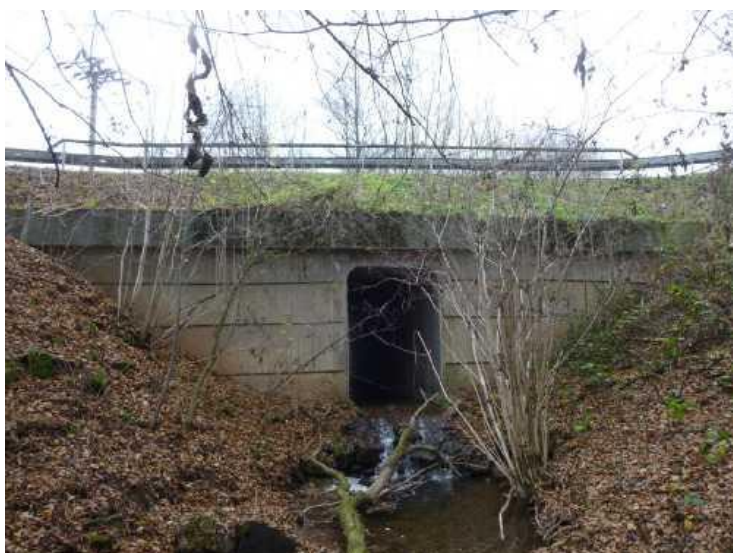
Pohled na výtok

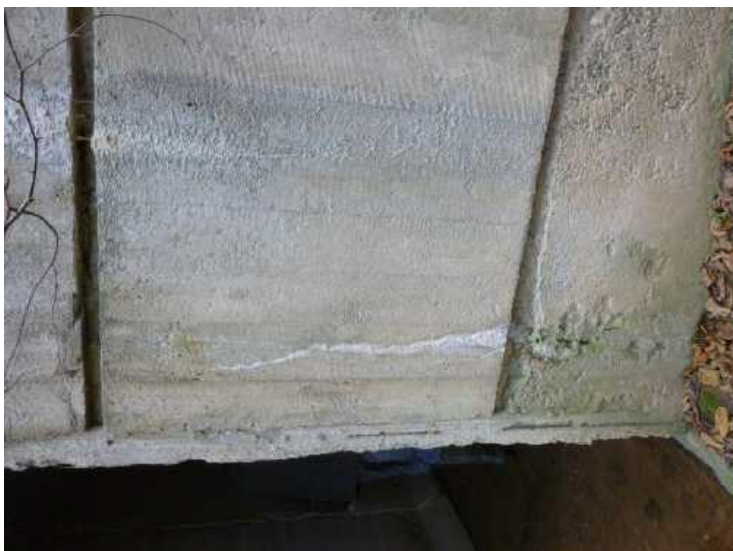
| 2.1 | Křídla | Beton křídel je převážně vlhký, pokrytý mechem, s mírnou povrchovou degradací betonu ve spodní části křídel. Křídla na vtoku mají mírné výluhy pod římsami. Nad prefabrikáty nekvalitní beton pod římsami. V patě levého křídla OP1 hloubková degradace betonu. V patě pravého křídla OP1 trhлина 0.2 mm. U křídel na výtoku zatéká do pracovních spár s výluhy. |

2.1 - Beton křídel je převážně vlhký, pokrytý mechem, s mírnou povrchovou degradací betonu ve spodní části křídel. Křídla na vtoku mají mírné výluhy pod římsami. Nad prefabrikáty nekvalitní beton pod římsami. V patě levého křídla OP1 hloubková degradace betonu. V patě pravého křídla OP1 trhlinka 0.2 mm. U křídel na výtoku zatéká do pracovních spár s výluhy.

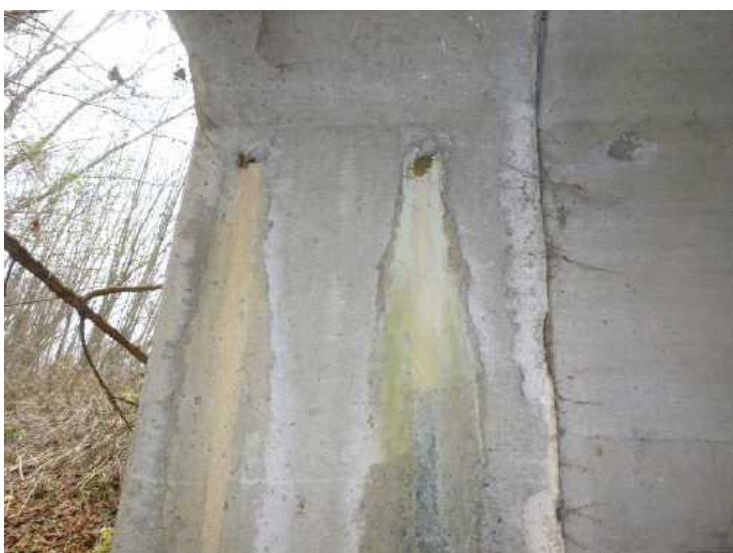
| 3.1 | Do krajních rámců manipulačními otvory a do krajní spáry po obvodě zatéká, beton prefabrikátu degraduje. U krajního prefa. na výtoku ve stropě lokálně zatéká + jedna trhлина s výluhy, teče do spáry a manipulačních otvorů. Spáry mezi prefabrikáty jsou rozevřené, jejich výplň je nekvalitní a vypadává. Ve spárách stopy výluhů. Většina rámců má spodní náběh v místě koryta vyspárovaný (koryto). U většiny prefabrikátů je patrné nepřilíživé ztuhnutí betonu ať už na hranách či na bočních plochách a nedostatečné krytí výztuže na hranách - výztuž je v podstatě na povrchu lokálně koroduje. Lokálně je výztuž zcela mimo beton. Na vnitřních plochách prefabrikátů jsou po obvodě trhliny (obvykle 1 trhлина šířky až 5 mm na jeden prvek). Jsou bez výluhů a stop zatékání - pravděpodobně nekvalitní zpracování při výrobě. |

3.1 - Do krajních rámců manipulačními otvory a do krajní spáry po obvodě zatéká, beton prefabrikátu degraduje. U krajního prefa. na výtoku ve stropě lokálně zatéká + jedna trhlinka s výluhy, teče do spáry a manipulačních otvorů. Spáry mezi prefabrikáty jsou rozevřené, jejich výplň je nekvalitní a vypadává. Ve spárách stopy výluhů. Většina rámců má spodní náběh v místě koryta vyspárovaný (koryto). U většiny prefabrikátů je patrné nepříliš kvalitní zhutnění betonu ať už na hranách či na bočních plochách a nedostatečné krytí výztuže na hranách - výztuž je v podstatě na povrchu lokálně koroduje. Lokálně je výztuž zcela mimo beton. Na vnitřních plochách prefabrikátů jsou po obvodě trhliny (obvykle 1 trhlina šířky až 5 mm na jeden prvek). Jsou bez výluhů a stop zatékání - pravděpodobně nekvalitní zpracování při výrobě.

- Opravit odláždění koryta vodoteče a doplnit vymletou část koryta.
- Doplnit vyplň spár mezi pref.

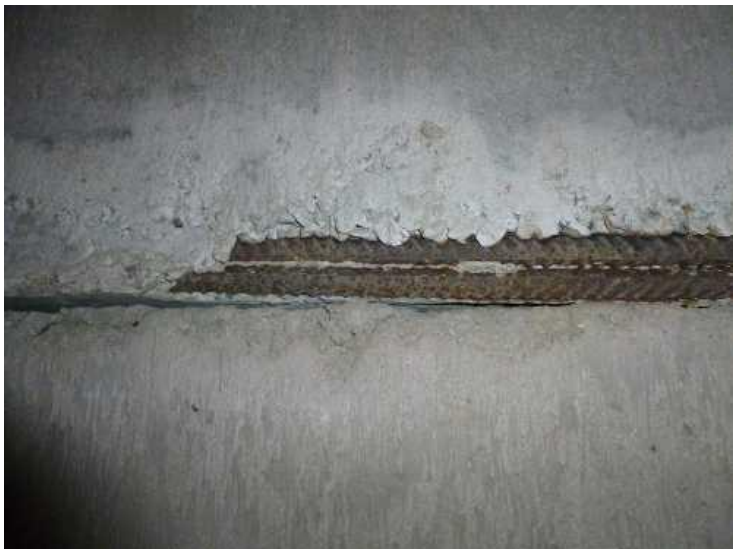
3.1 - Do krajních rámců manipulačními otvory a do krajní spáry po obvodě zatéká, beton prefabrikátu degraduje. U krajního prefa. na výtoku ve stropě lokálně zatéká + jedna trhлина s výluhy, teče do spáry a manipulačních otvorů. Spáry mezi prefabrikáty jsou rozevřené, jejich výplň je nekvalitní a vypadává. Ve spárách stopy výluhů. Většina rámců má spodní náběh v místě koryta vyspárovaný (koryto). U většiny prefabrikátů je patrné nepříliš kvalitní zhutnění betonu ať už na hranách či na bočních plochách a nedostatečné krytí výztuže na hranách - výztuž je v podstatě na povrchu lokálně koroduje. Lokálně je výztuž zcela mimo beton. Na vnitřních plochách prefabrikátů jsou po obvodě trhliny (obvykle 1 trhlina šířky až 5 mm na jeden prvek). Jsou bez výluhů a stop zatékání - pravděpodobně nekvalitní zpracování při výrobě.

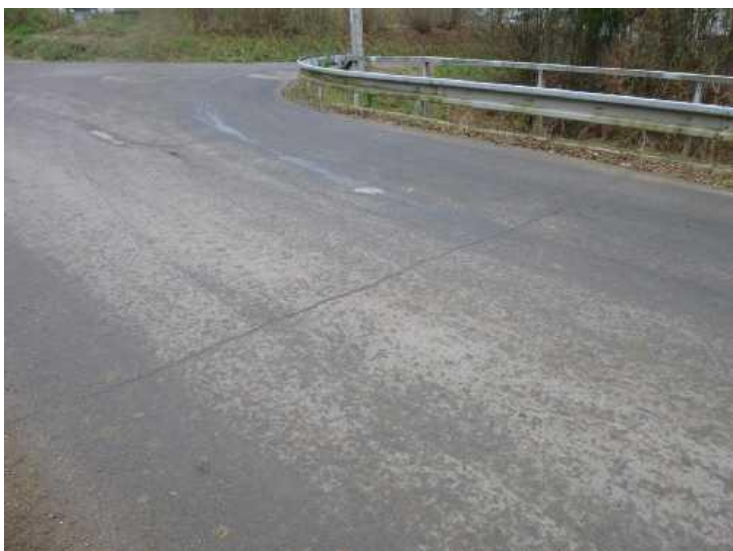
| 5.1 | Vozovka | Vozovka – na mostě je nový koberec, nad OP2 příčná trhлина na celou šířku vozovky, podélná trhлина cca 2,0m od obruby vpravo, jemné poruchy obrusu na předpolí opěry 1. Podél obrubníků a na krajnicích jsou nečistoty a uchycená vegetace. |

5.1 - Vozovka – na mostě je nový koberec, nad OP2příčná trhlina na celou šířku vozovky, podélná trhlina cca 2,0m od obruby vpravo, jemné poruchy obrusu na předpolí opěry 1. Podél obrubníků a na krajnicích jsou nečistoty a uchycená vegetace.

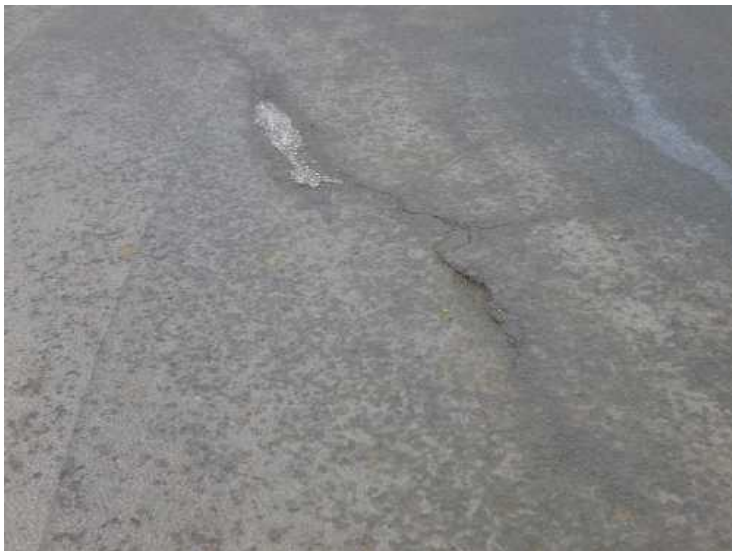
5.1 - Vozovka – na mostě je nový koberec, nad OP2 příčná trhлина na celou šířku vozovky, podélná trhлина cca 2,0m od obruby vpravo, jemné poruchy obrusu na předpolí opěry 1. Podél obrubníků a na krajnicích jsou nečistoty a uchycená vegetace.

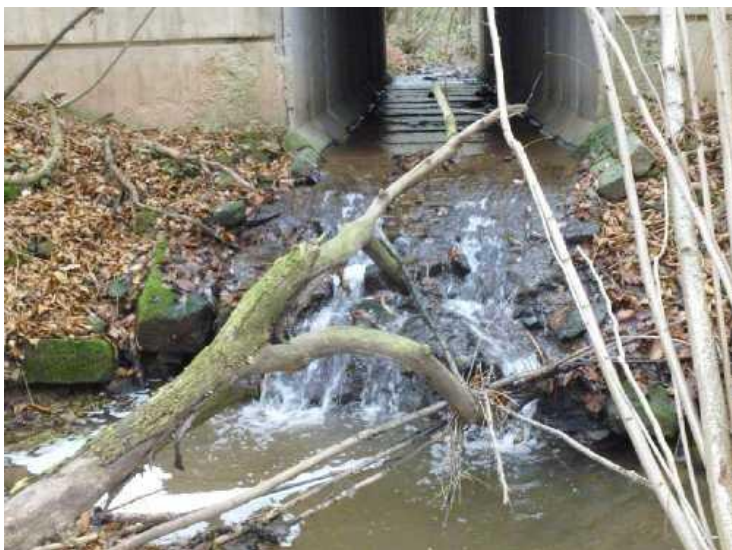
11.1 - Koryto je před i za mostem neupravené a zarostlé. Na vtoku těsně před mostem je kamenná dlažba, která se začíná mírně podemílat. Výtok z mostu končí přepadem do neupraveného koryta. Svah nad násypu je mírně zarostlý.

- Čistit krajnice, koryto a svahy náspu.
