# **Most 259 - 015**

Most přes Liběchovku v Rozprechticích

## **HLAVNÍ PROHLÍDKA**

Datum provedení prohlídky: 29.6.2014

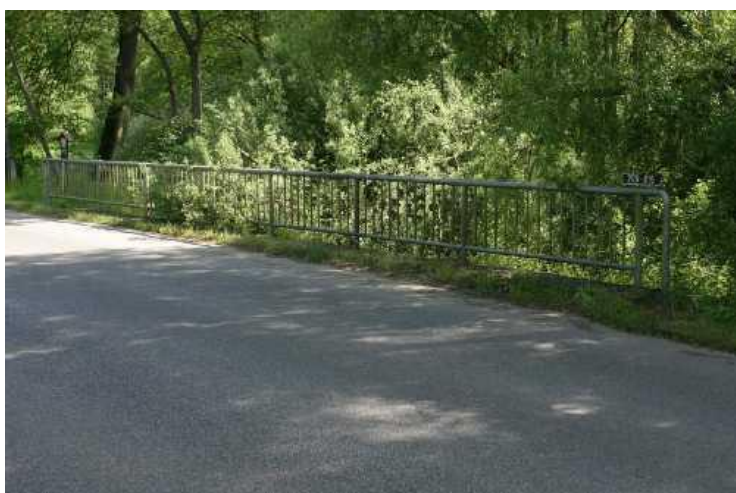
5.1 Vozovka na mostě přebalena, v krajnicích vrstva nečistot s uchycenou vegetací. Horní povrch říms plošně degradován do hloubky cca 5 mm a lokálně porušen trhlinami. Na horním povrchu říms usazeny nečistoty a v trhlinách uchycena vegetace. Zálivky podél říms degradovány.

- 8.1 Protikorozi ochrana ocelových prvků zábradlí je na konci životnosti, plošně dochází k odlupování nátěru a objevuje se koroze základního materiálu. Tabulky s ev. č. mostu korodují. Není osazeno dopravní značení omezující zatížitelnost mostu.

Pohled na pravou římsu - nečistoty podél římsy, uchycená vegetace, degradace PKO zábradlí.

- Připravit a realizovat opravu mostu. S ohledem na uspořádání, konstrukční řešení a stav mostu se jeví jako nejvhodnější zřízení nového mostního svršku, vč. závěrů, a oprava stávající spodní stavby mostu.

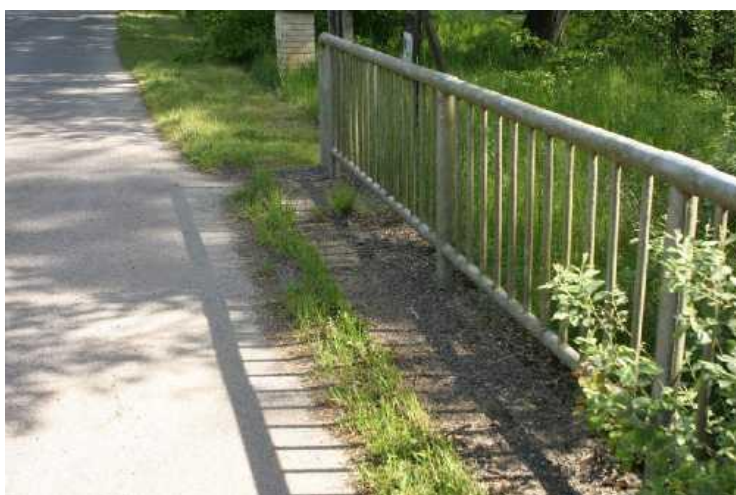
Detail pravé římsy u opěry 2 - nečistoty podél římsy, uchycená vegetace, degradace PKO zábradlí

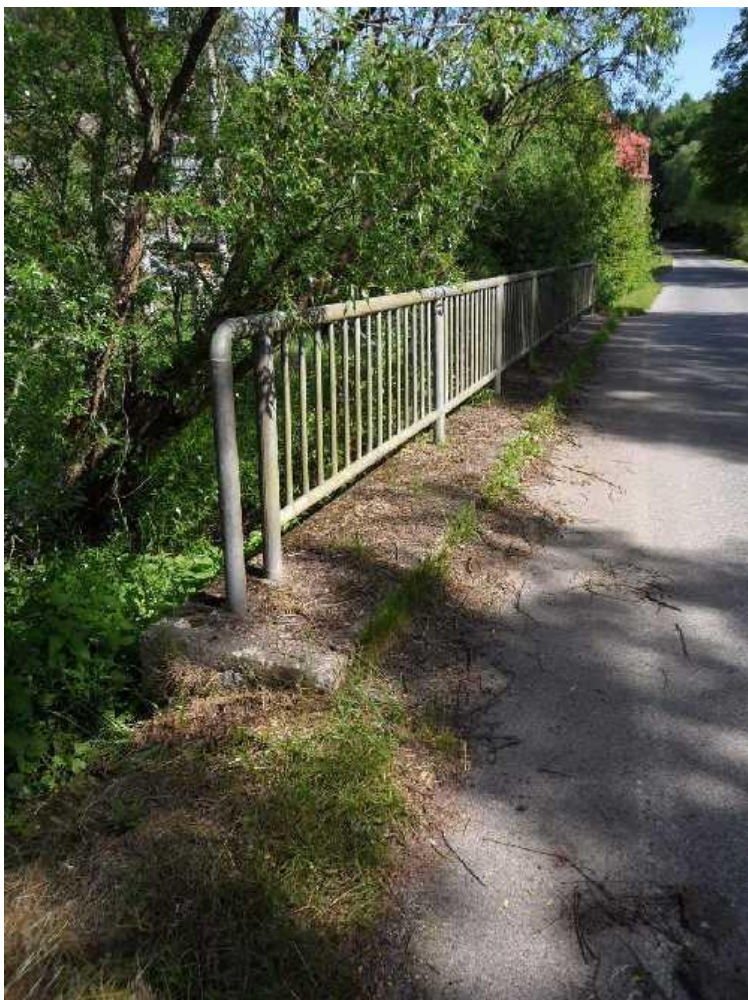
Levá římsa mostu - nečistoty podél římsy, uchycená vegetace, degradace PKO zábradlí

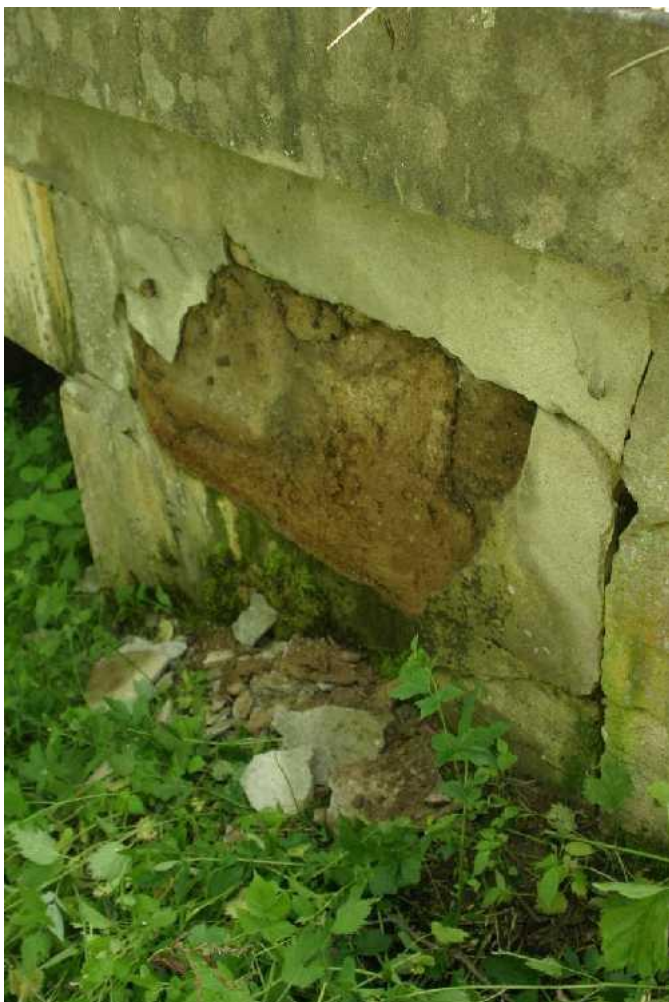
2.1 Na povrch obou opěr silně zatéká zejména u okrajů nosné konstrukce, povrch pokryt výluhů a uchycenými sinicemi. Lokálně obnažena korodující výztuž opěr. Na obou opěrách zastiženy trhliny mezi křídlem a opěrou (v místě konců nosné konstrukce). Omítka na křídlech za konci nosníků odpadává a obnažuje silně degradovaný beton, pravděpodobně vlivem zatékání v oblasti mostních závěrů.

4.1 Na kraje úložných prahů opěr silně zatéká. Mostní závěry poškozeny, zatéká na konce prefabrikátů nosné konstrukce.

Konec prefabrikátů na opěře 1 vlevo - úplný rozpad cementové omítky, trhliny v místě konce NK, zatékání v místě mostního závěru.

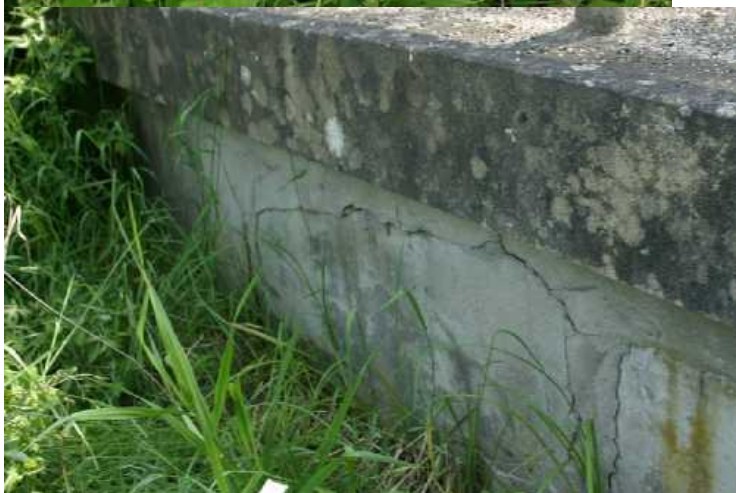
Ukončení NK na opěře 2 vlevo - trhliny v místě ukončení NK

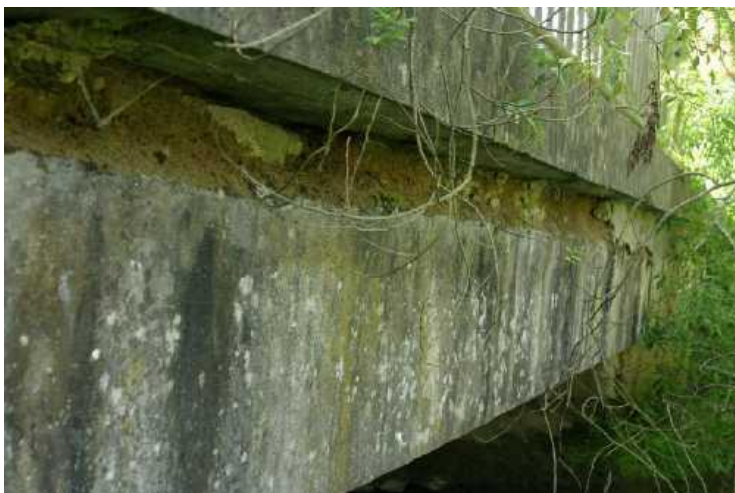
3.1 Na oba boky nosné konstrukce zatéká pod římsami, vyrovnávací beton pod římsami na nosnících zcela degradován na hloubku až 20 cm od vnějšího líce nosníků. V pohledu nosné konstrukce zatéká do spár mezi krajními nosníky, ve dvou krajních spárách vlevo a v první spáře zprava se tvoří výluhy a krápníčky. Na nosnících lokálně obnažena korodující příčná i podélná výztuž.

6.1 Izolační systém poškozen na nosnou konstrukci pod římsami a na konce nosníků zatéká.

Levý bok nosné konstrukce mostu - totální degradace vyrovnávacího betonu a zatékání na boky nosné konstrukce.

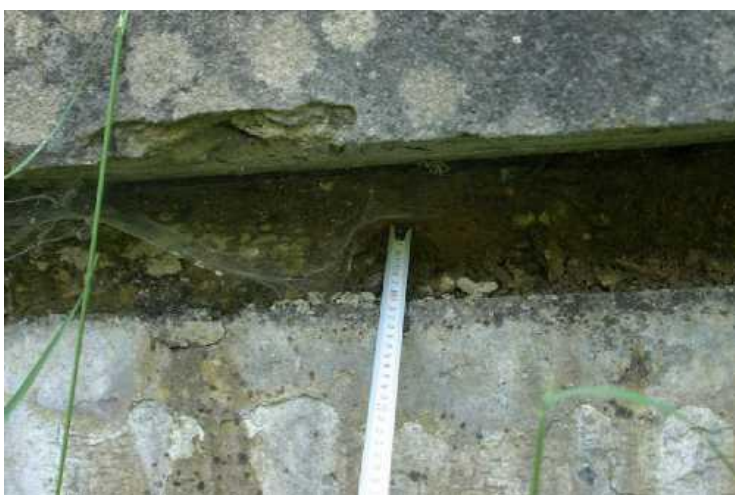
Detail degradace vyrovnávacího betonu pod římsami NK vlevo

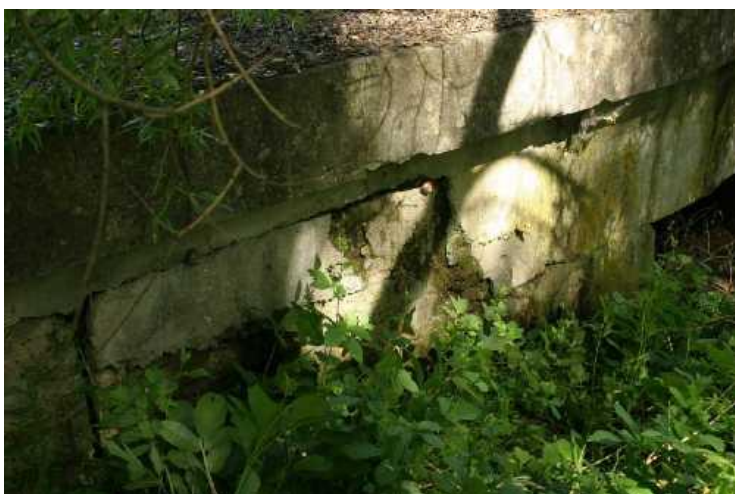
Pohled na pravý bok opěry 1 - zatékání a trhliny v místě ukončení NK.

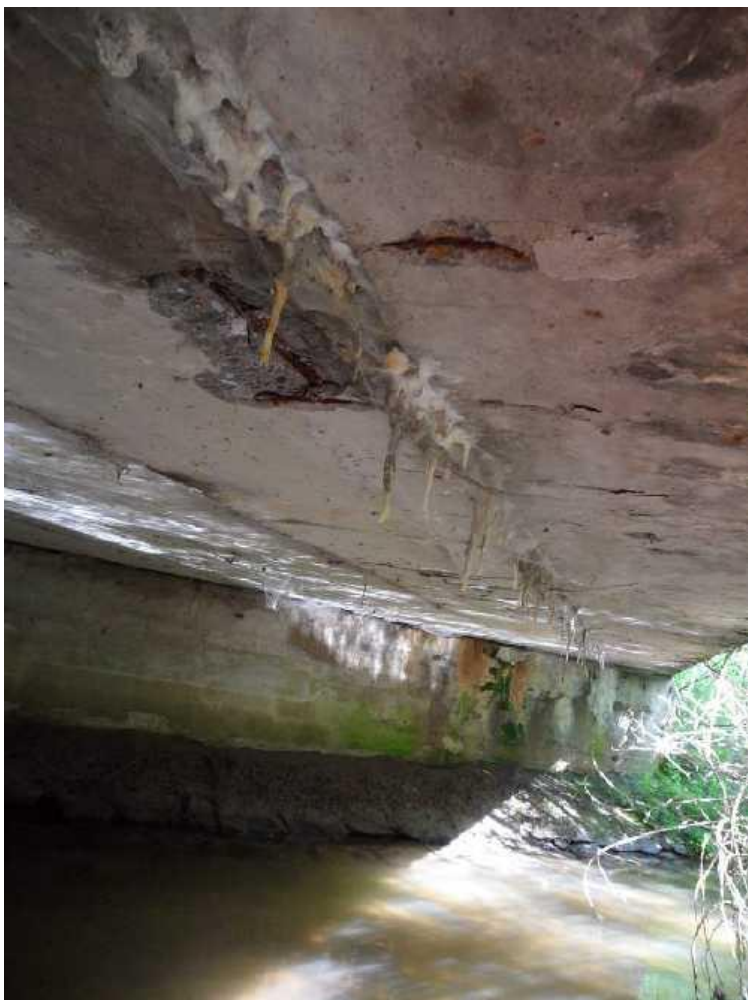
Podhled NK vpravo ve směru staničení - zatékání spárami mezi nosníky, obnažená korodující příčná a podélná výztuž prefabrikovaných nosníků.

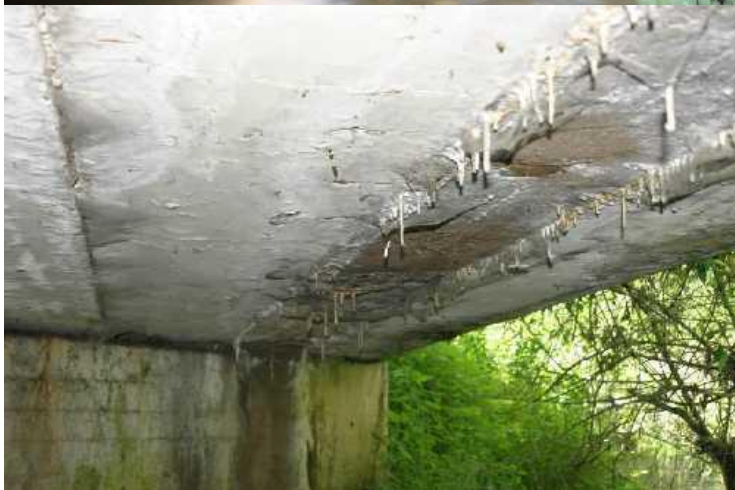
Detail zatékání spárami a výluhů mezi nosníky vpravo u opěry 2.

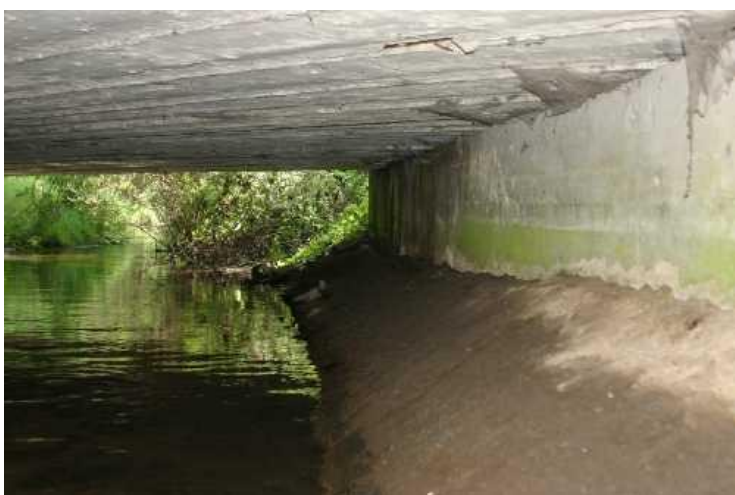
Pohled na opěru 1 - zatékání na úložný práh (kraje opěry)

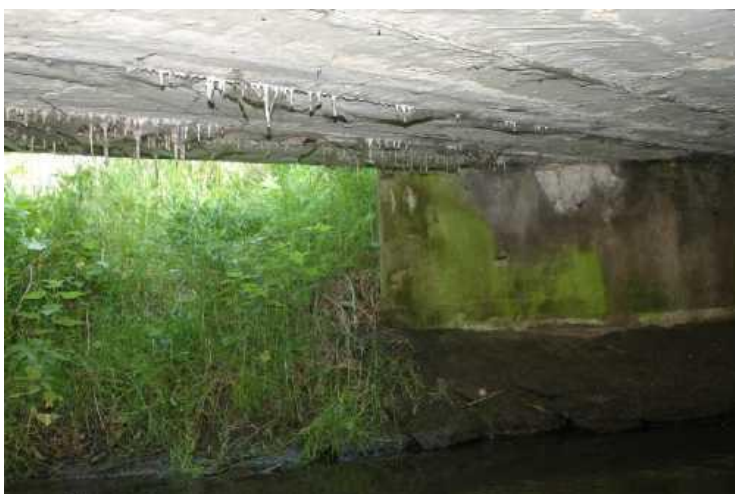
Levý okraj opěry 2 a podhled NK - zatékání a výluhy mezi krajními nosíky NK.

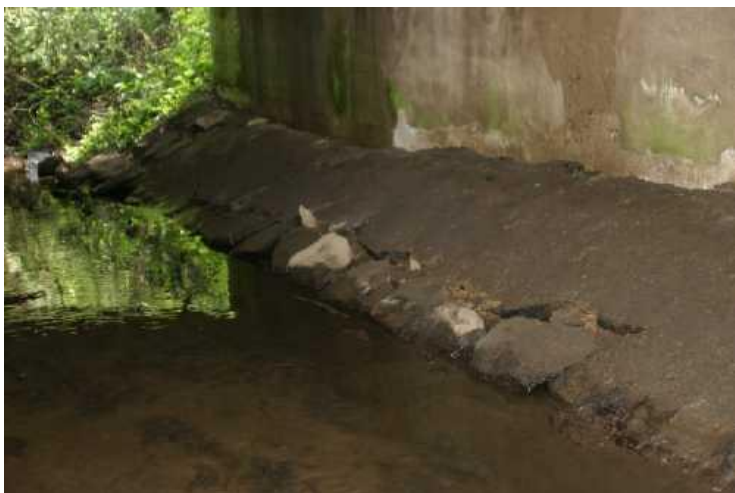
- 11.1 Dlažba v korytě Liběchovky rozvolněná, na mnoha místech chybí spárování a kameny jsou uvolněny. V korytě před mostem padlé stromy.

Rozpad kamenné dlažby u opěry 1.

- Opravit dlažbu v korytě Liběchovky.

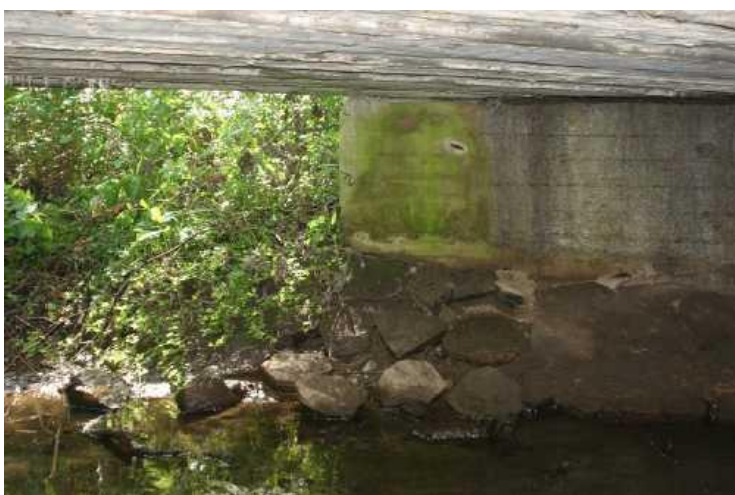
Rozpad kamenné dlažby u opěry 1 vpravo.
