Most 259 - 012

Most Tubož

HLAVNÍ PROHLÍDKA

Datum provedení prohlídky: 29.6.2014

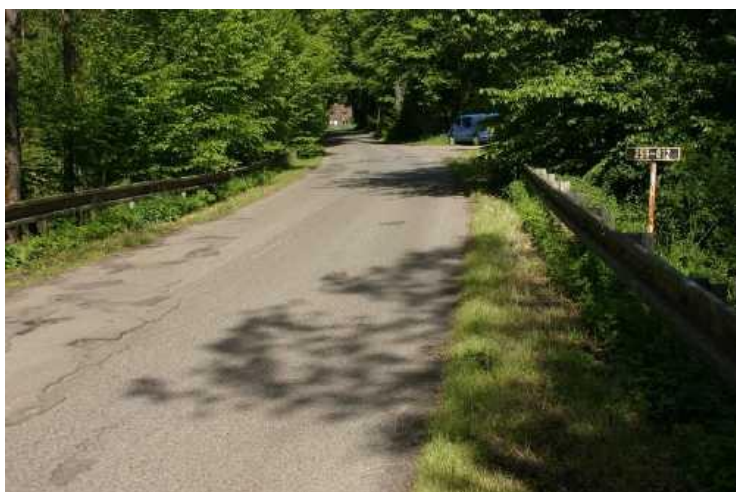
Celkový pohled na most ve směru staničení

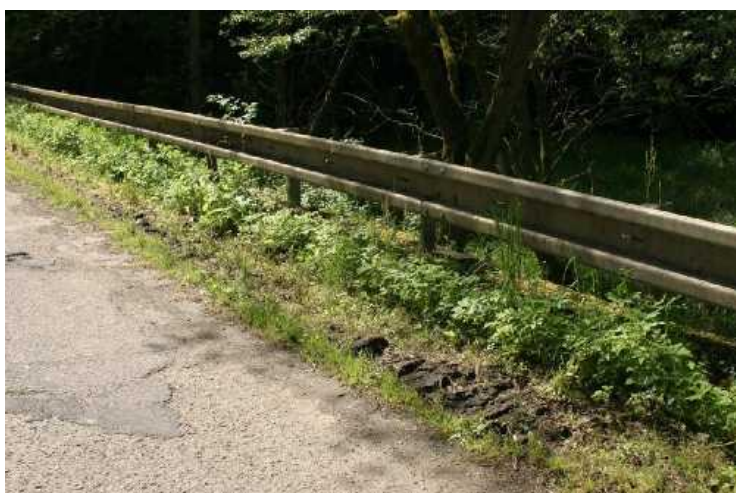
- 4. Ložiska, klouby, mostní závěry
 - 4.1 Na úložné prahy zatéká.
- 5. Vozovka, chodníky, římsy, kolejový svršek, zálivky
 - 5.1 Vozovka je živichná spravovaná, nerovná a s výtluky. Krajnice jsou silně zarostlé vegetací. Povrch římsy je plošně degradovaný, porostlý vegetací. Na pravé straně uprostřed římsy vodorovná trhlina.

Římsa a svodidlo vlevo ve směru staničení - zanesená krajnice, vegetace uchycená podél vozovky, vysprávkování vozovky na mostě

- Vyčistit krajnice mostu, opravit vozovku na mostě
- Vyčistit koryto pod mostem, zpevnit koryto a opevnit poškozené zdivo spodní stavby.

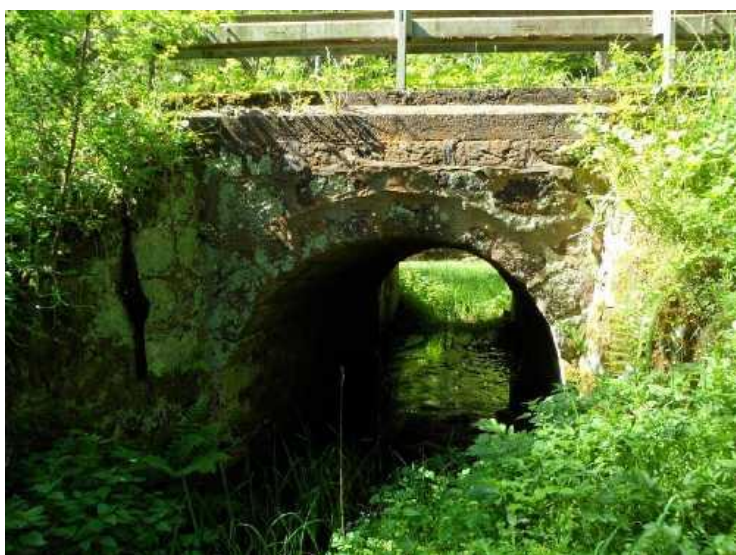
Pohled na most zleva ve směru staničení - vegetace na horních hranách křídel a čelní zídce, degradace zdiva, zanesené koryto vodoteče

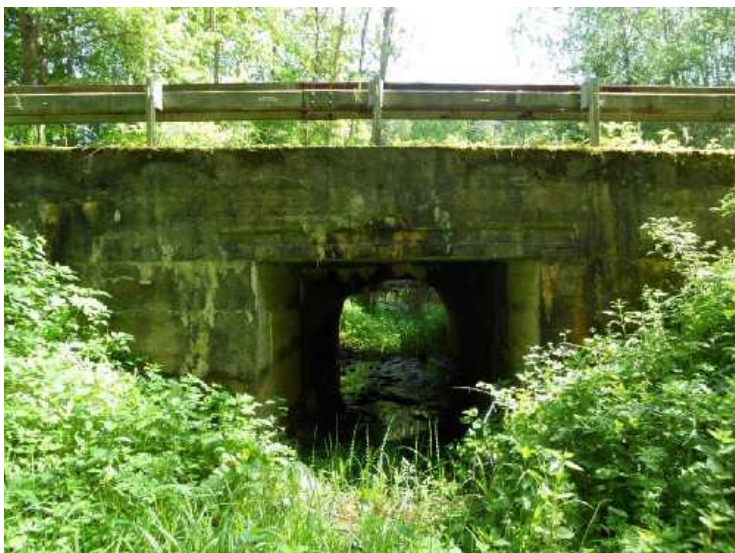
Pohled na levý bok NK (rozšíření) - trhliny a průsaky na povrchu spodní stavby, degradace betonu

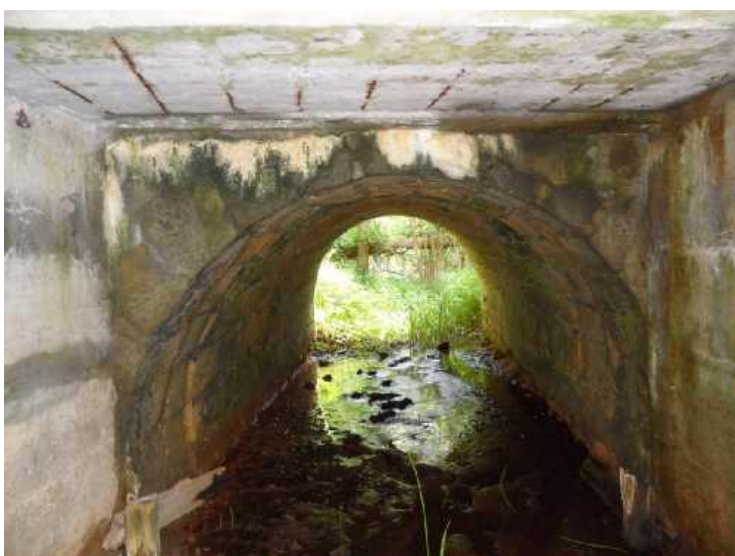
- 3. Nosná konstrukce
 - 3.1 Zdivo klenby povrchově zvětrává a degraduje, dochází k lokálnímu vypadávání spárové malty. Na nosnou konstrukci zatéká, nejvíce je postiženo místo napojení původního kamenného mostu a rozšiřující betonové konstrukce. Trhliny v klenbě vlevo pokračující ze spodní stavby nevykazují známky pohybu. Spárami mezi prefabrikáty rozšíření NK zatéká a objevují se výluhy pojiva. Dochází k degradaci betonu dobetonávek i prefabrikovaných nosníků, obnažená výztuž koroduje. V NK nalezeny trhliny, některé sanované.

Pohled po proudu vodoteče na rozhraní mezi původním mostem a jeho rozšířením - zatékání, výluhy a degradace zdiva spodní stavby a nosné konstrukce.

- S ohledem na stav spodní stavby mostu a nosné konstrukce připravit a realizovat opravu nosné konstrukce, nejlépe náhradu prefabrikovaným železobetonovým rámem typu IZM.

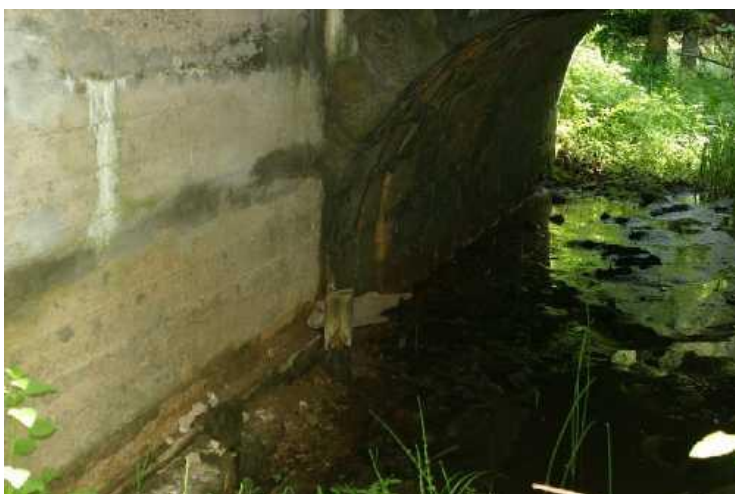
Pohled na rozšíření opěry 2 - zbytky dřevěné konstrukce v patě opěry, vodorovná trhlina s průsakem a výluhy, trhlina v místě napojení na původní kamennou opěru.

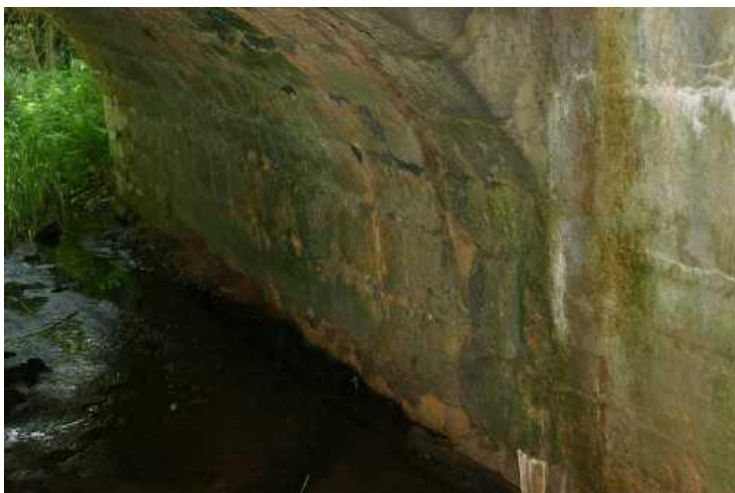
- 2. Mostní podpěry, křídla, čelní zdi
 - 2.1 Zdivo původních opěr a křídel povrchově zvětrává, zejména v místech kolísání úrovně hladiny vodoteče (lokálně až do hloubky 10 cm) a dochází k degradaci spárové malty. V levé části původních opěr se vyskytují tři svislé trhliny přecházející do NK. Původní křídla mostu vpravo jsou porostlá vegetací. Rozšíření opěr vlevo s vodorovnými trhlínami, kterými zatéká a které jsou prokresleny i do křídel mostu vlevo. Na bocích spodní stavby a na čelní patrně další vodorovné trhliny se zatékáním (pravděpodobně pracovní spáry).

Pohled na opěru 1 - degradace kamenného zdiva v úrovni hladiny vodoteče, vodorovné trhliny s průsaky v monolitickém rozšíření spodní stavby.

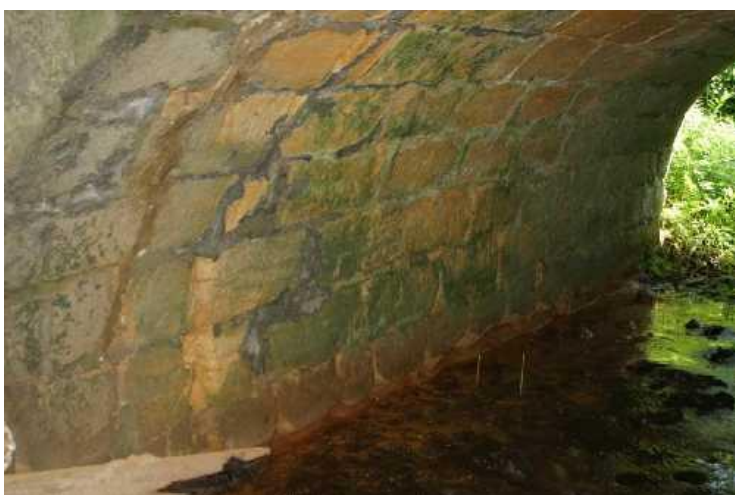
Pohled na opěru 2 původního mostu vpravo - degradace kamenného zdiva v úrovni hladiny vody v korytě, vlevo patrné starší svislé trhliny (nyní bez známek pohybu)

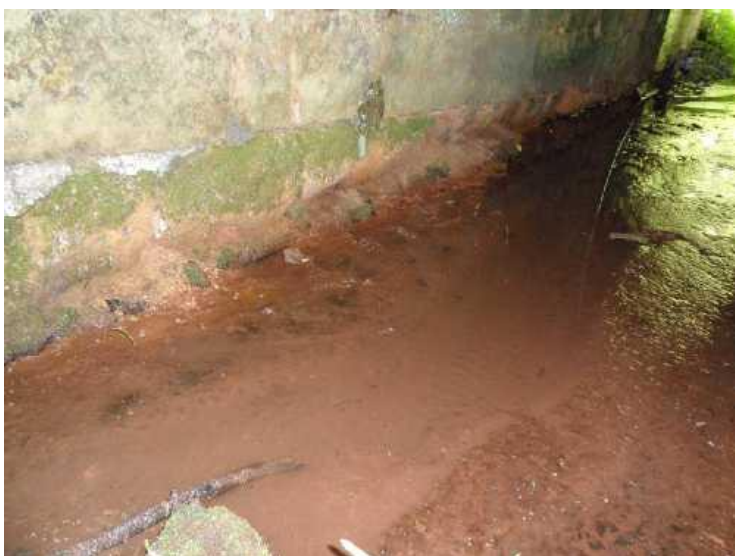
Detail degradace kamenného zdiva v patě opěry 2

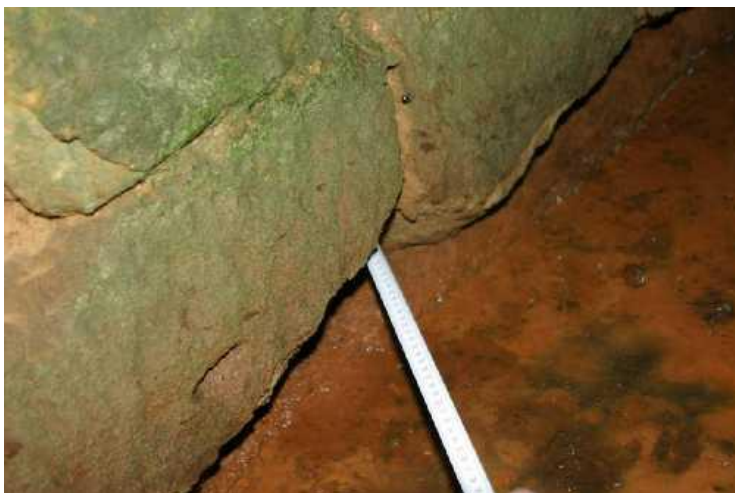
Hloubka degradace původního kamenného zdiva opěry 2 v místech spár mezi kamennými kvádry.

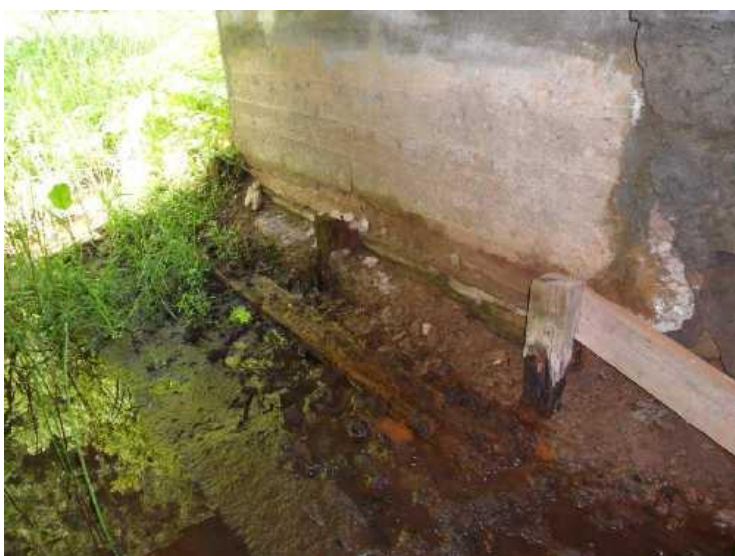
Detailní pohled na rozšíření opěry 2 vlevo - zbytky dřevěného bednění, trhlina v místě napojení na původní opěru, výluhy v místech vodorovných trhlin v opěře.

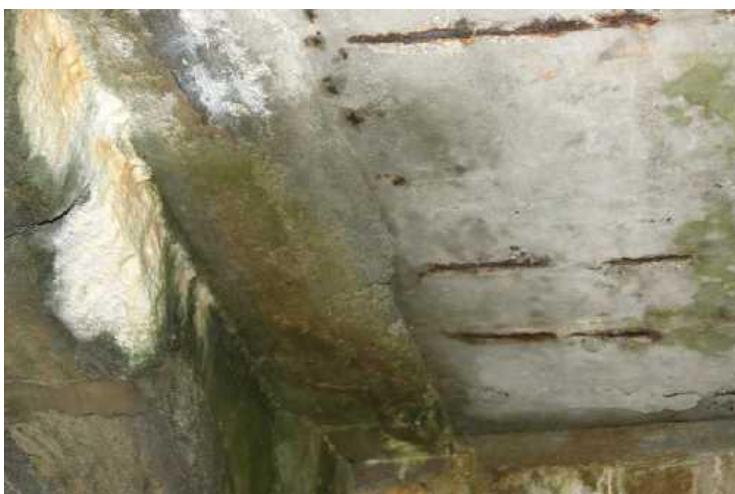
Podhled nosné konstrukce v místě napojení na původní klenbovou konstrukci - silné průsaky s výluhy, obnažená korodující příčná výztuž prefabrikovaných nosníků.

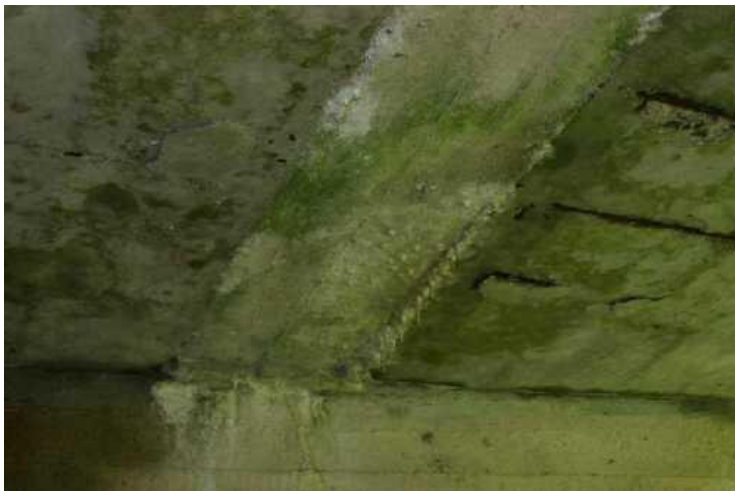
Podhled nosné konstrukce v místě dobetonávky mezi prefabrikáty - zatékání a výluhy podél hran nosníků, obnažená korodující příčná výztuž
