| Akce: M/272 LYSÁ NAD LABEM, REKONSTRUKCE MOSTU EV.Č.272-006<br>PŘES TRATĚ ČD KOLÍN-VŠETATY A PŘES MK | | | |
| SO 202 - OPĚRNÉ ZDI -SMĚR LITOL | | | |

## **2. TECHNICKÁ ZPRÁVA DIAGNOSTICKÉHO PRŮZKUMU**

### **2.1. MIMOŘÁDNÁ PROHLÍDKA ZDÍ**

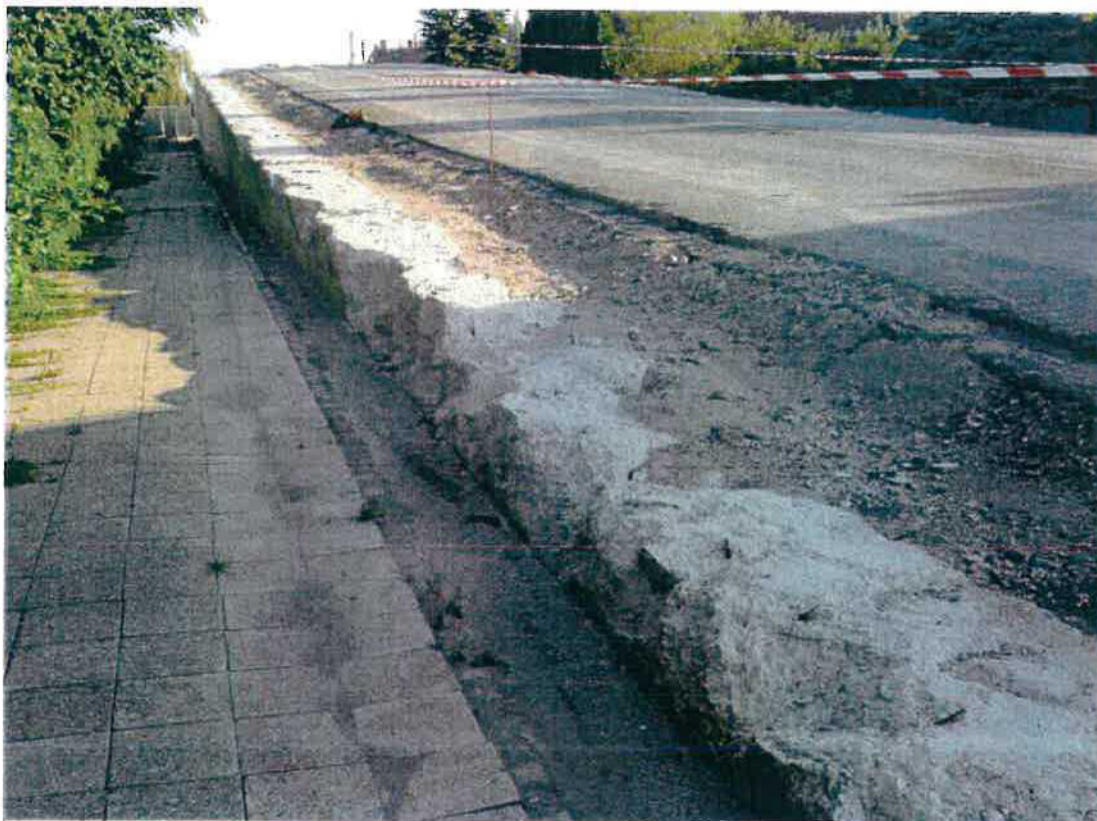
- kvalita betonu zdí je poměrně nízká
- zjištěné výčnělky výztuže sloužily pouze pro zakotvení říms – zdi jsou z prostého betonu
- na líci zdí je množství stop po průsacích, místy s výraznými výluhy pojiva či vápennými výkvěty
- místy je patrný mrazový rozpad betonu
- ochranná omítka zdí je v mnoha plochách nesoudržná s podkladem
- při provádění bouracích prací lokálně došlo k podrcení betonu

Ve smyslu normy ČSN 73 6221 lze hodnotit stav opěrných zdí jako špatný, tzn. stupněm V.

levá opěrná zeď před O1 – pohled ve směru staničení

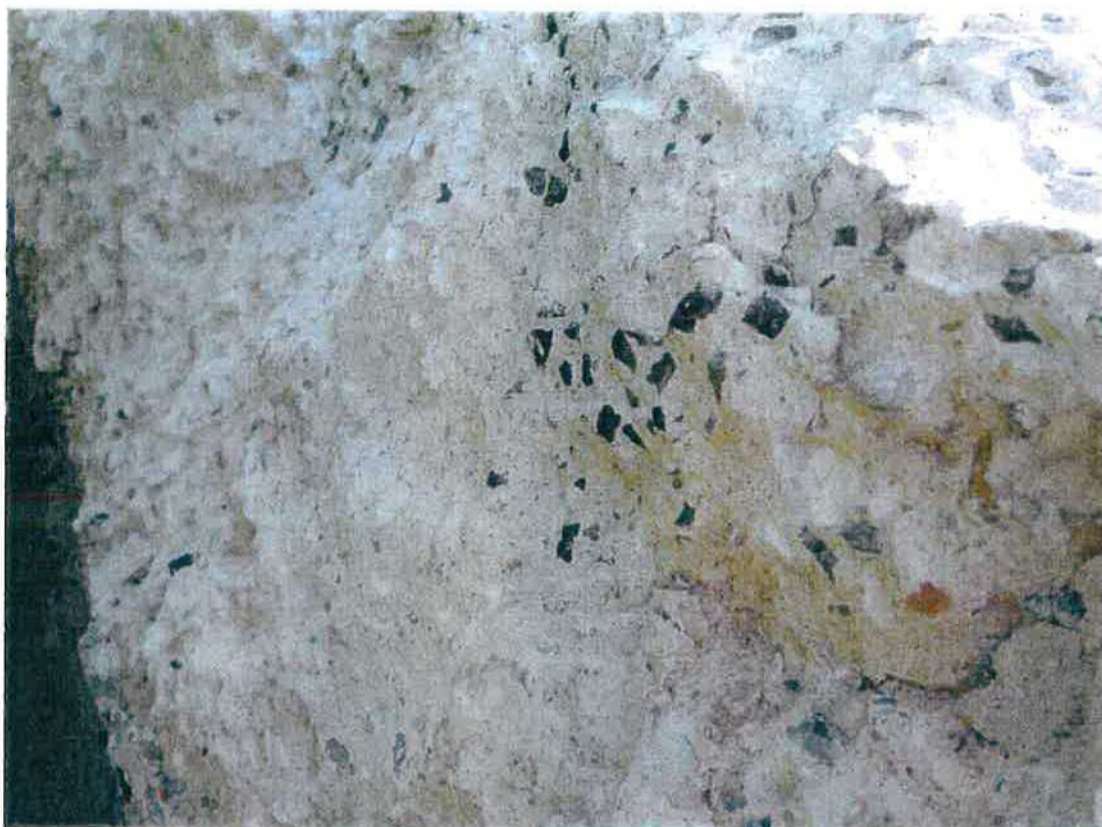
DTTO - detail degradace betonu

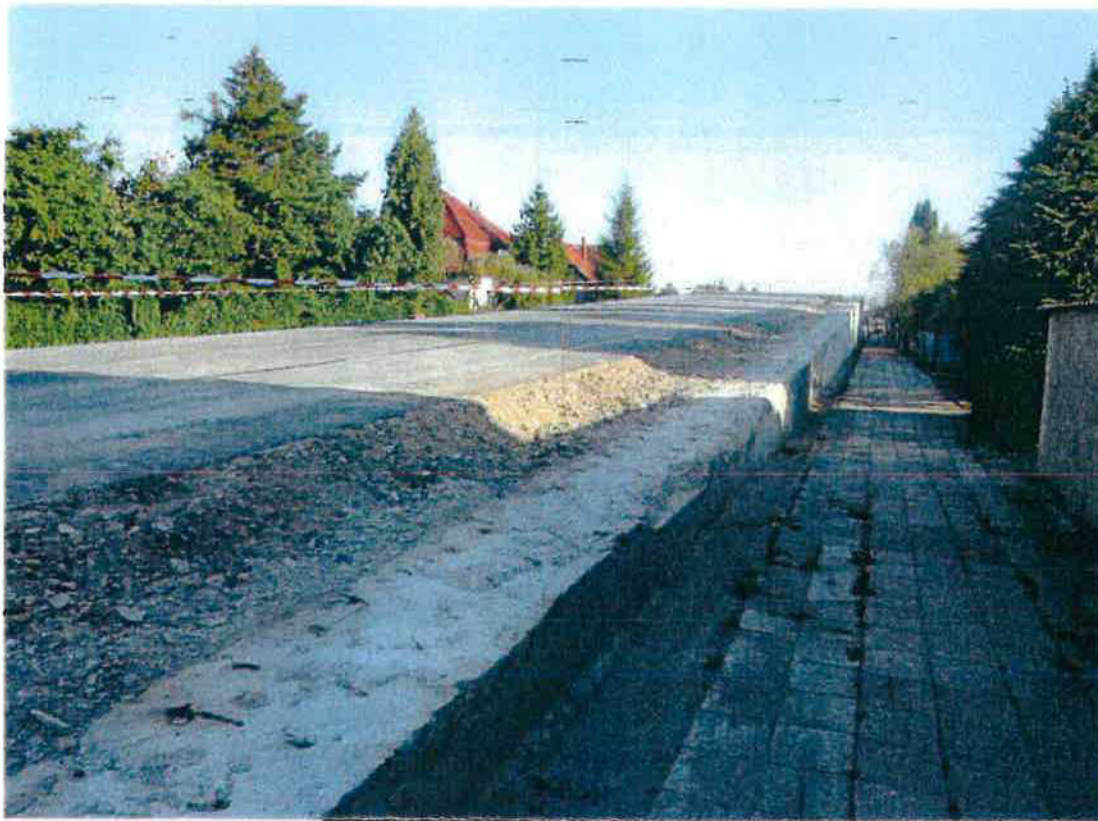
pravá opěrná zeď před O1 – pohled ve směru staničení

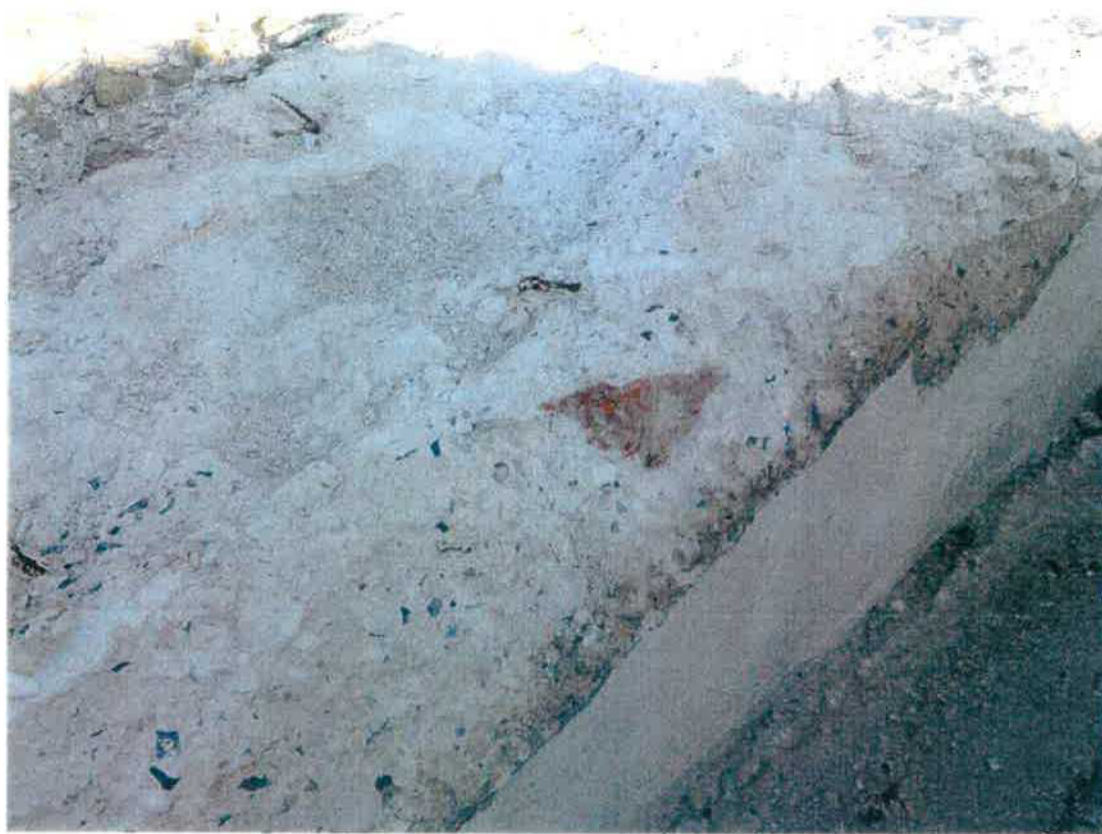
DTTO – ve zdi se objevují kousky cihel

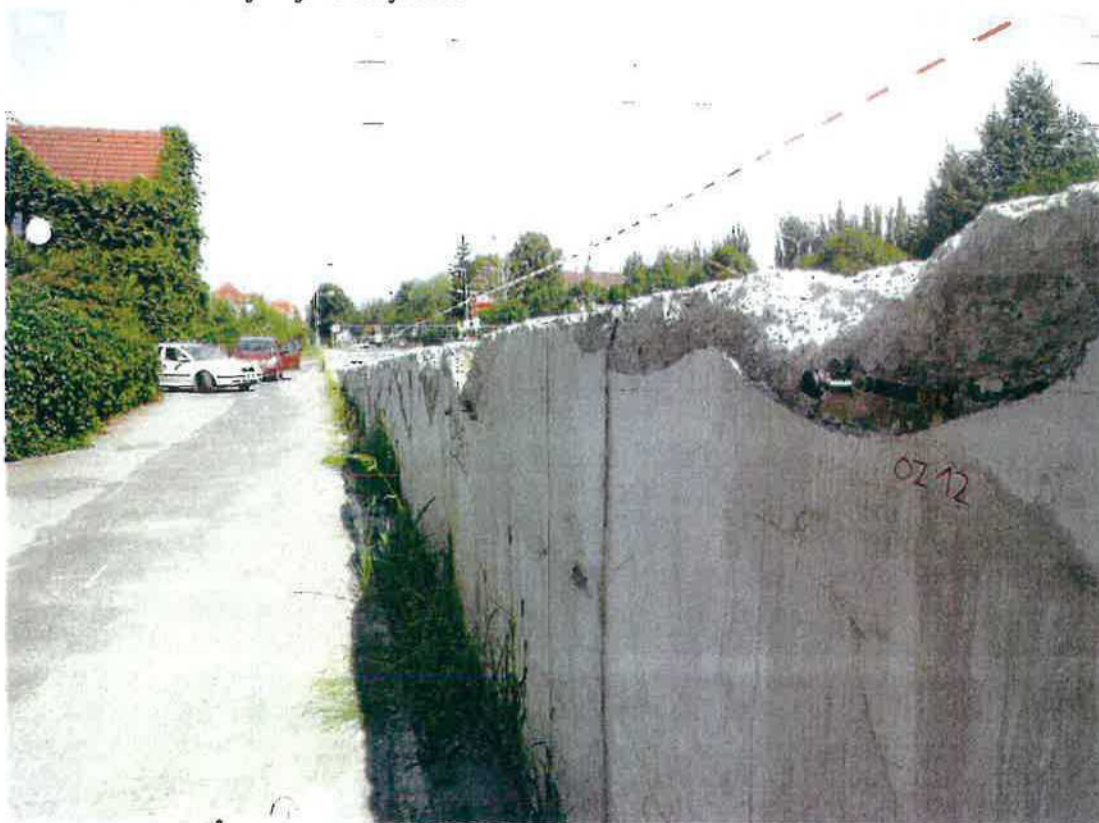
levá opěrná zeď za O10 – pohled ve směru staničení

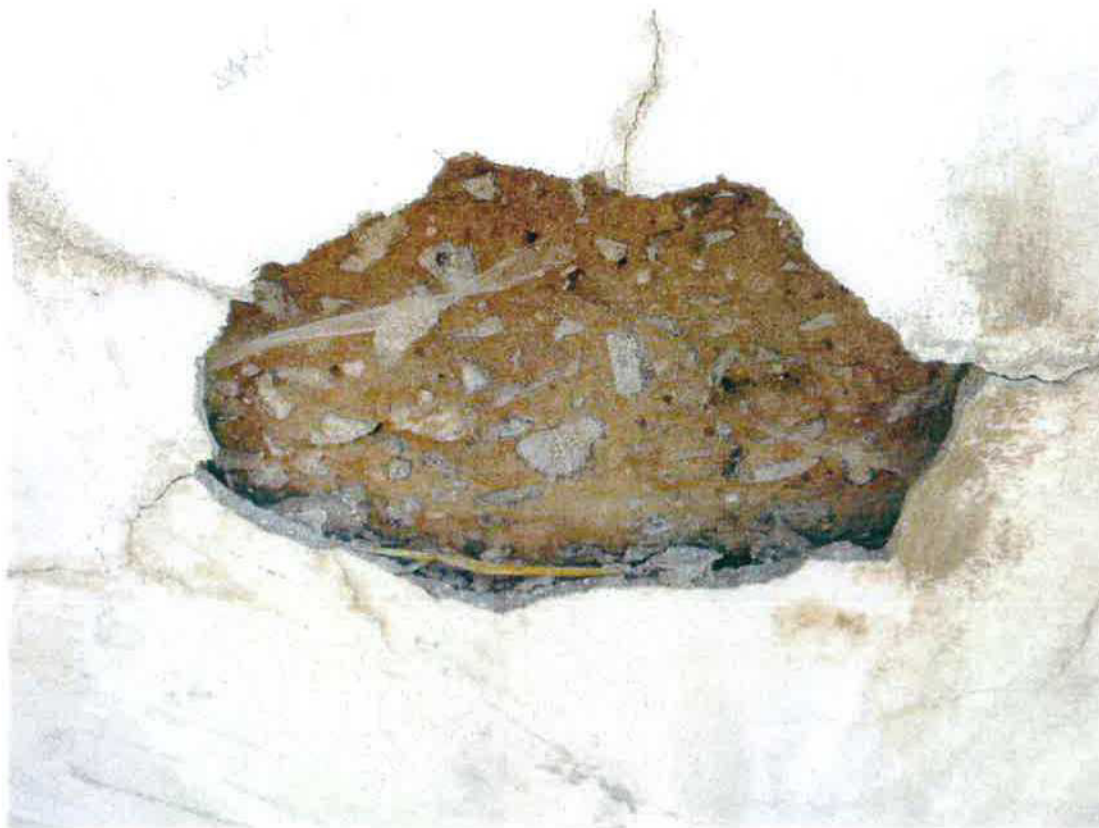
DTTO – separace ochranných omítek od rozpadajícího se podkladu (betonu zdi)

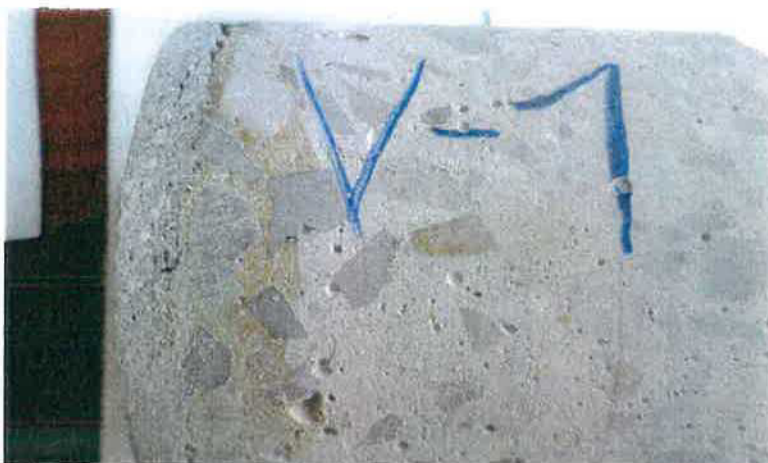
Obr. 2.1 – vývrt V1 z levé opěrné zdi před O1

Vývrt obsahuje spíše podíl HTK nežli DTK. Max. velikost zrna HTK je 35 mm, max. velikost zrna HDK je 30 mm.

Beton je hutný až mírně pórovitý, na povrchu vývrtu zaznamenán větší počet makropórů do velikosti 7 mm.

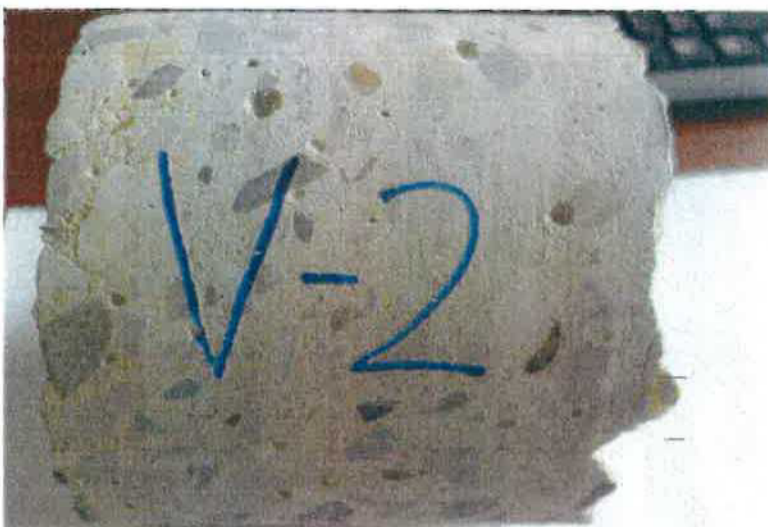
Obr. 2.2 – vývrt V2 z levé opěrné zdi před O1

Vývrt obsahuje vyvážený podíl HTK a DTK s ojedinělými zrny HDK. Max. velikost zrna HTK je 32 mm, max. velikost zrna HDK je 27 mm.

Beton je hutný až mírně pórovitý, na povrchu vývrtu zaznamenán větší počet makropórů do velikosti 7 mm.

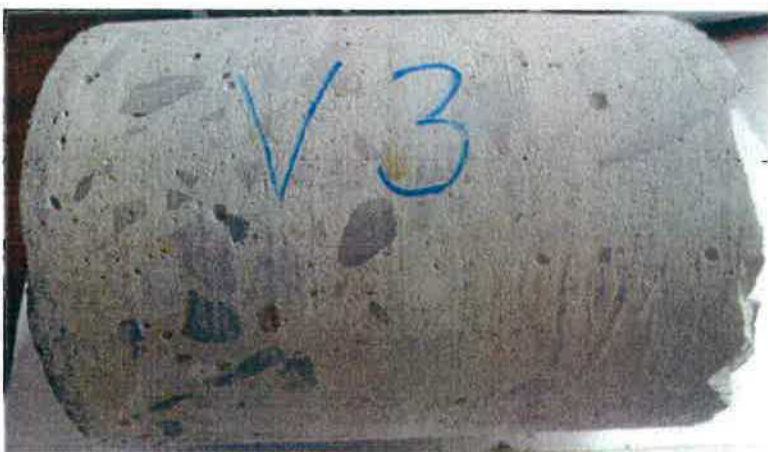
Obr. 2.3 – vývrt V3 z pravé opěrné zdi před O1

Vývrt obsahuje vyvážený podíl HTK, DTK a HDK. Max. velikost zrna HTK je 30 mm, max. velikost zrna HDK je 35 mm.

Beton je hutný až mírně pórovitý, na povrchu vývrtu zaznamenán větší počet makropórů do velikosti 6 mm.

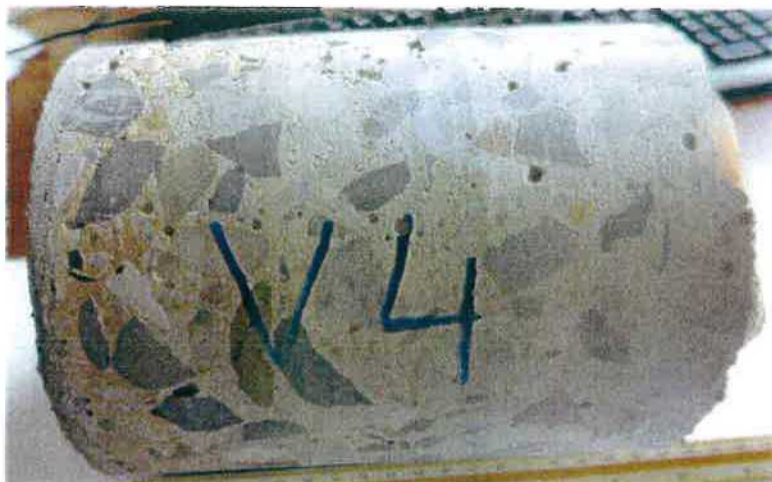
Obr. 2.4 – vývrt V4 z pravé opěrné zdi před O1

Vývrt obsahuje spíše podíl HDK a HTK nežli DTK. Max. velikost zrna HTK je 42 mm, max. velikost zrna HDK je 37 mm.

Beton je hutný až pórovitý, na povrchu vývrtu zaznamenán větší počet makropórů do velikosti 6 mm, dále byly zaznamenány dutiny velikosti až 15 mm.

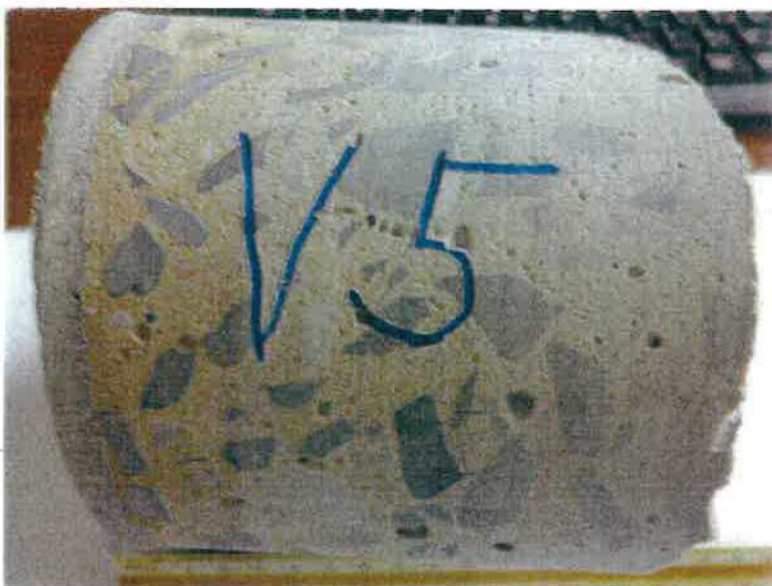
Obr. 2.5 – vývrt V5 z levé opěrné zdi za O10

Vývrt obsahuje vyvážený podíl HDK a DTK. Ojediněle byla zaznamenána zrna HTK. Max. velikost zrna HTK je 27 mm, max. velikost zrna HDK je 32 mm.

Beton je hutný až pórovitý, na povrchu vývrtu zaznamenán větší počet makropórů do velikosti 7 mm.

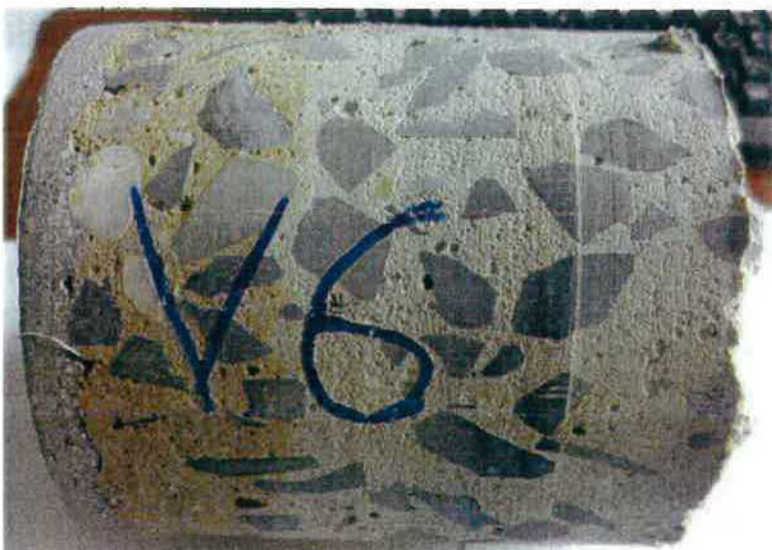
Obr. 2.6 – vývrt V6 z levé opěrné zdi na O10

Vývrt obsahuje vyvážený podíl HDK a DTK. Ojediněle byla zaznamenána zrna HTK. Max. velikost zrna HTK je 25 mm, max. velikost zrna HDK je 32 mm.

**Z hlediska objemové hmotnosti, struktury a charakteru betonu** byly i na betonu vývrtů, které byly odebrány z výhradně kvalitních oblastí betonu bez vizuálně zjiitelného poškození, zjištěny významné anomálie (viz. kaverna vyplněná zeminou na vývrtu V6).

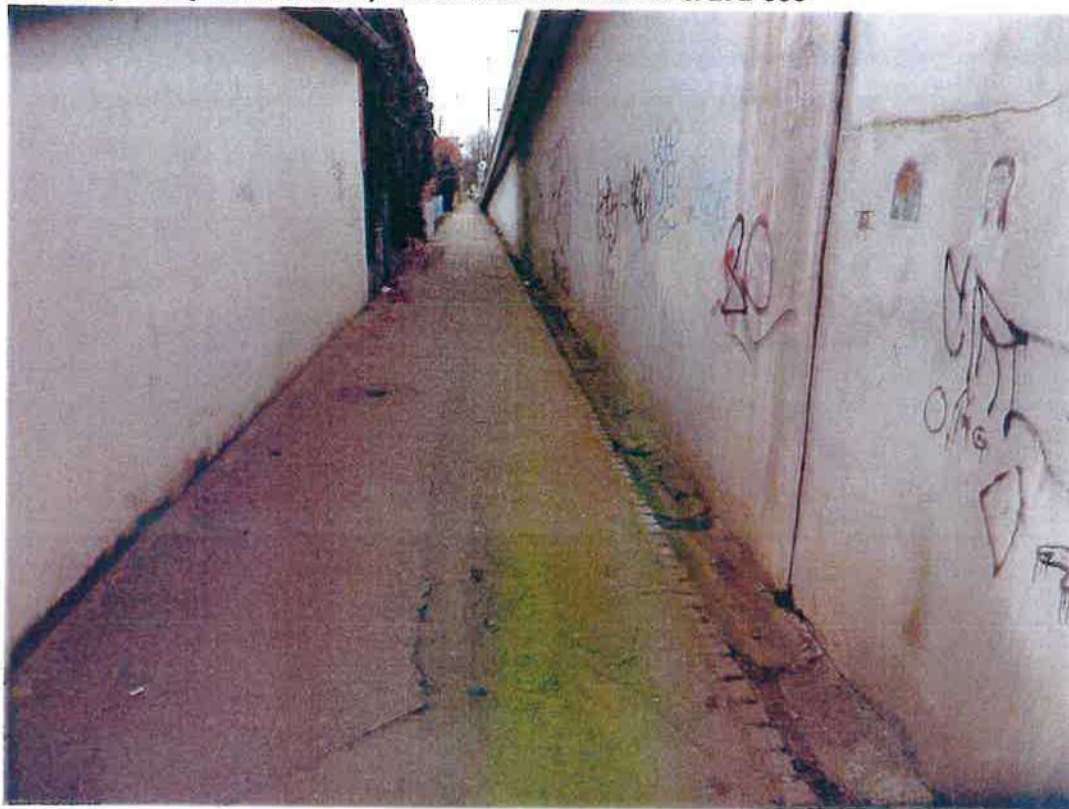
Stávající stav opěrné zdi SO 202

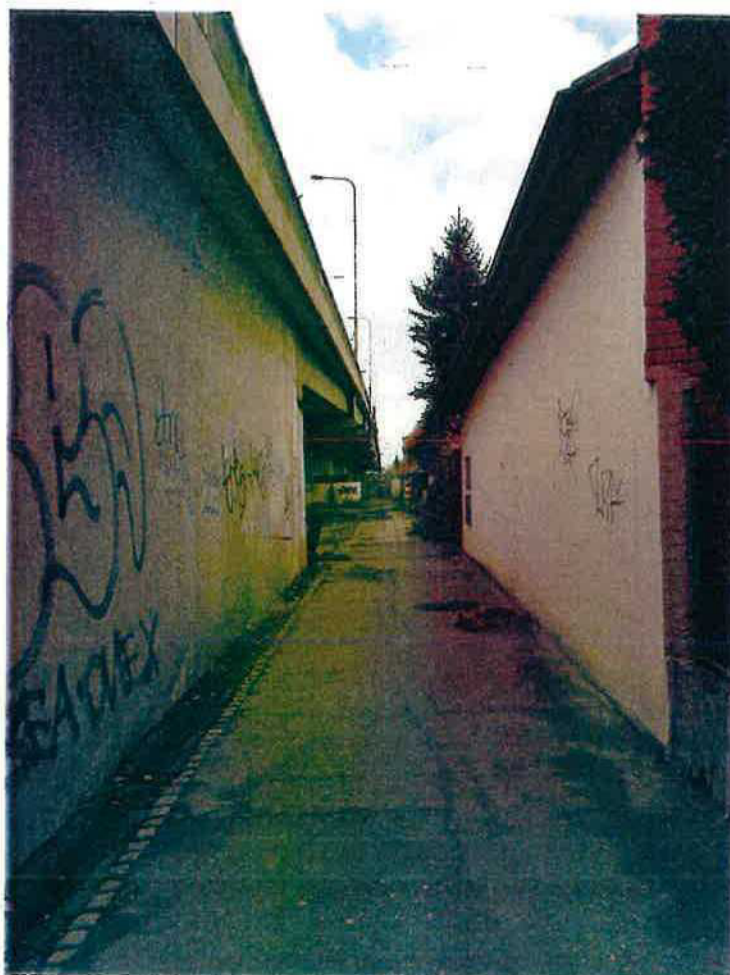
Stávající stav opěrné zdi SO 202
