**18-002 Opravné práce v úseku Ledečko - Zruč nad Sázavou**

### **SO 01-10-01 Ledečko (mimo) – Kácov (mimo), železniční svršek**

### **SO 03-10-01 Kácov (mimo) – Zruč nad Sázavou (mimo), železniční svršek**

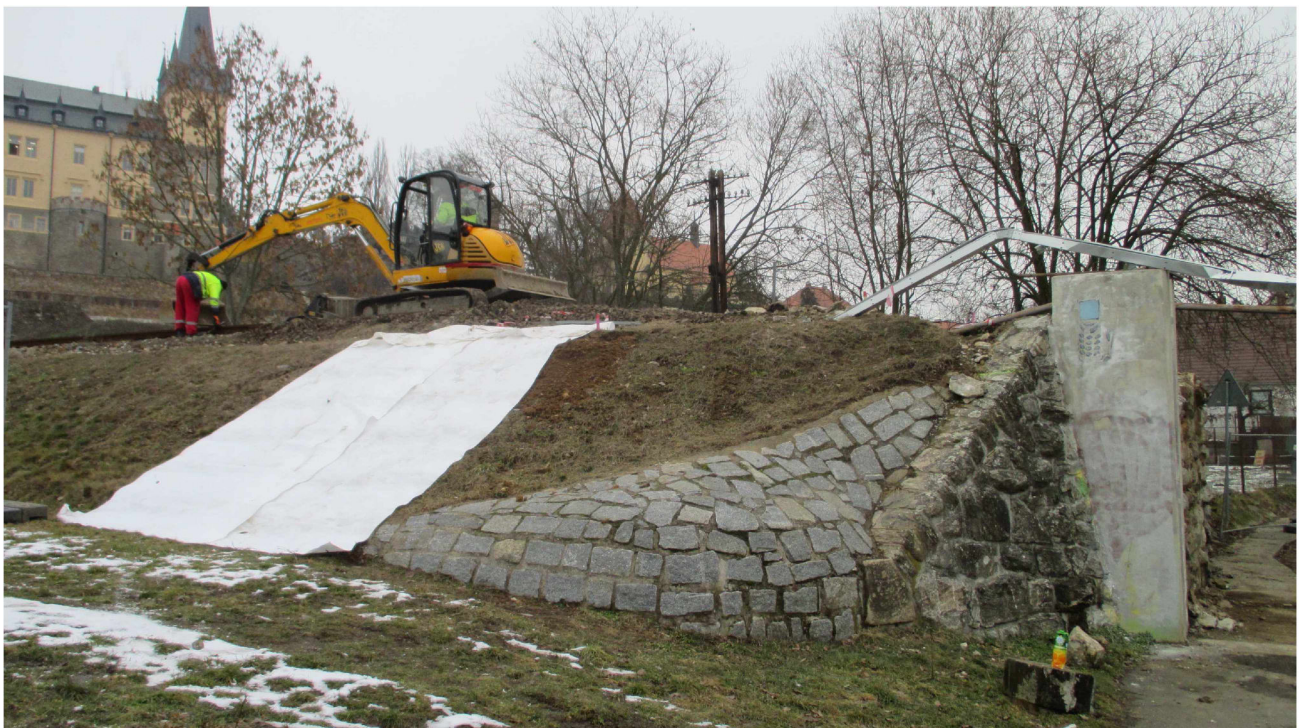
**18-002-1-/01 - SO 103 most v km 13,424**

Při prováděných opravných prací zjištěna kolize s protipovodňovým opatřením v okolí mostu. Provedena změna v projektové dokumentaci, osazení mostních opěr a prodloužení zábradlí. Náklady na provedené změny – [REDACTED] Kč §222 odst.4

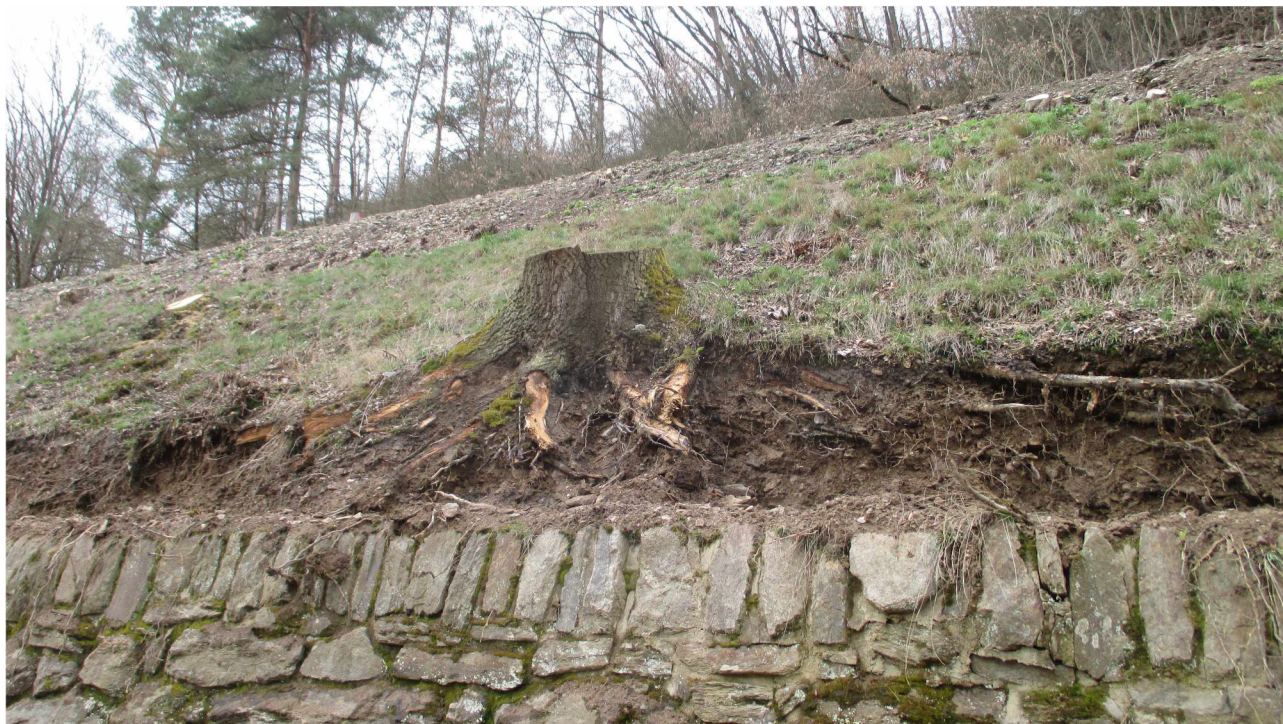
**18-004-5/01 - SO 106.3 opěrná zeď v km 10,335 - 10,570**

Při opravných pracích na opěrné zdi byly odstraněny stromy, ale neplánovalo se odstranění pařezů. Vzhledem k tomu, že kořeny těchto pařezů zasahují do opěrné zdi je nutnost odstranění. Náklady na odstranění – [REDACTED] Kč. §222 odst.4

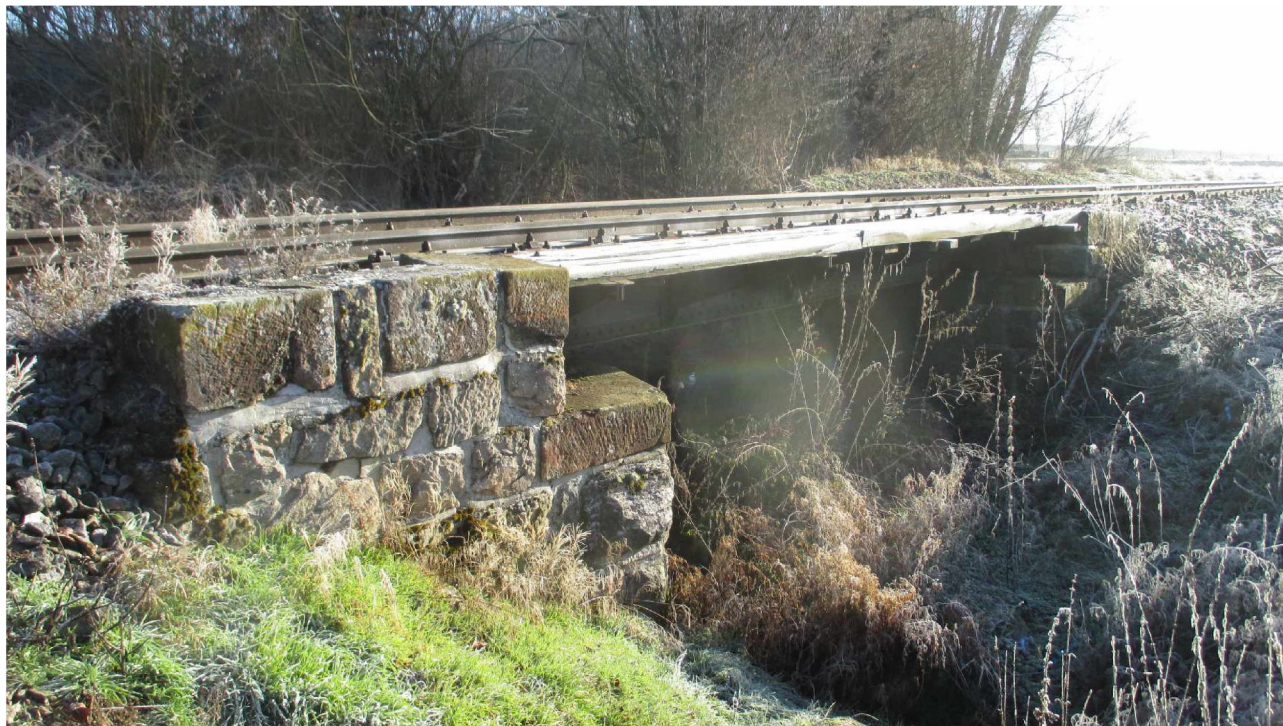
**18-002-1/01 - SO 101 most v km 7,060**

Z důvodu zjištění většího poškození mostních opěr nutnost navýšení betonářských prací. Náklady na nutné práce na víc – [REDACTED] Kč §222 odst.6

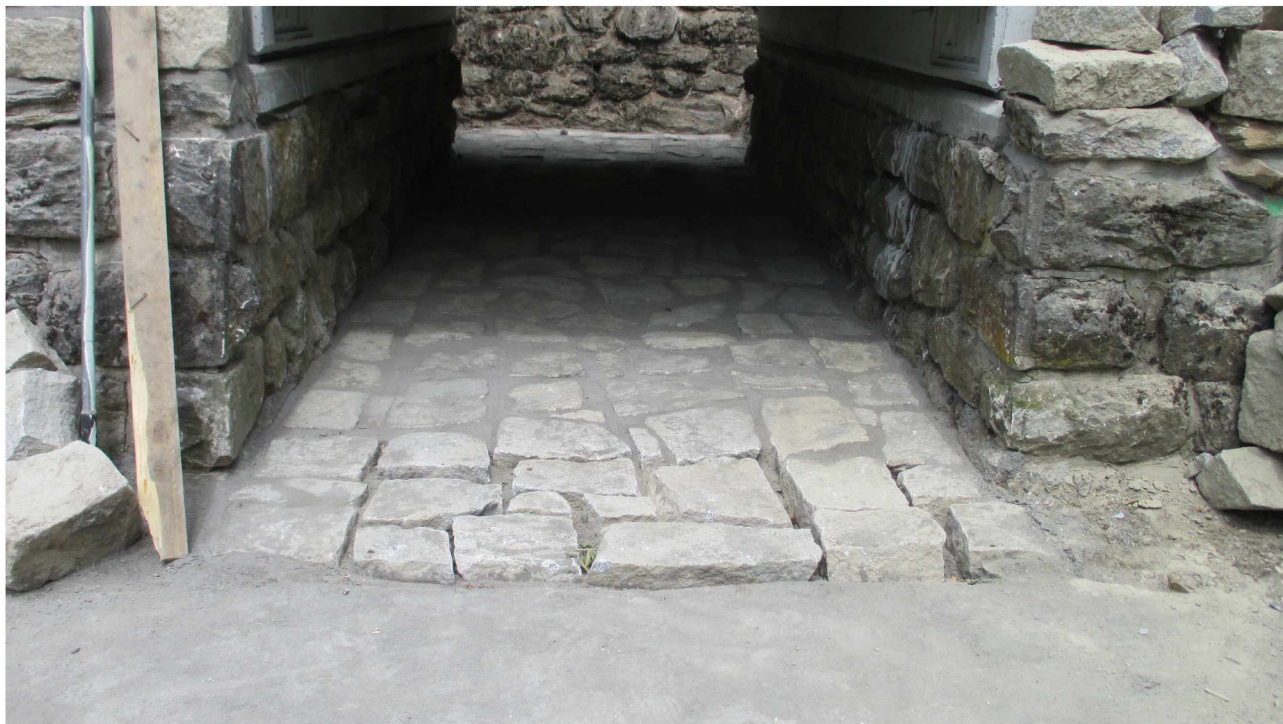
### **18-006-1/01 - SO 105 propustek v km 10,848**

V rámci opravy nebyla uvažována oprava dna propustku, bylo provedeno vyčištění vtoků a zpevnění dna propustku zádlazbou. Náklady na opravu dna činí [REDACTED] Kč. §222 odst.4

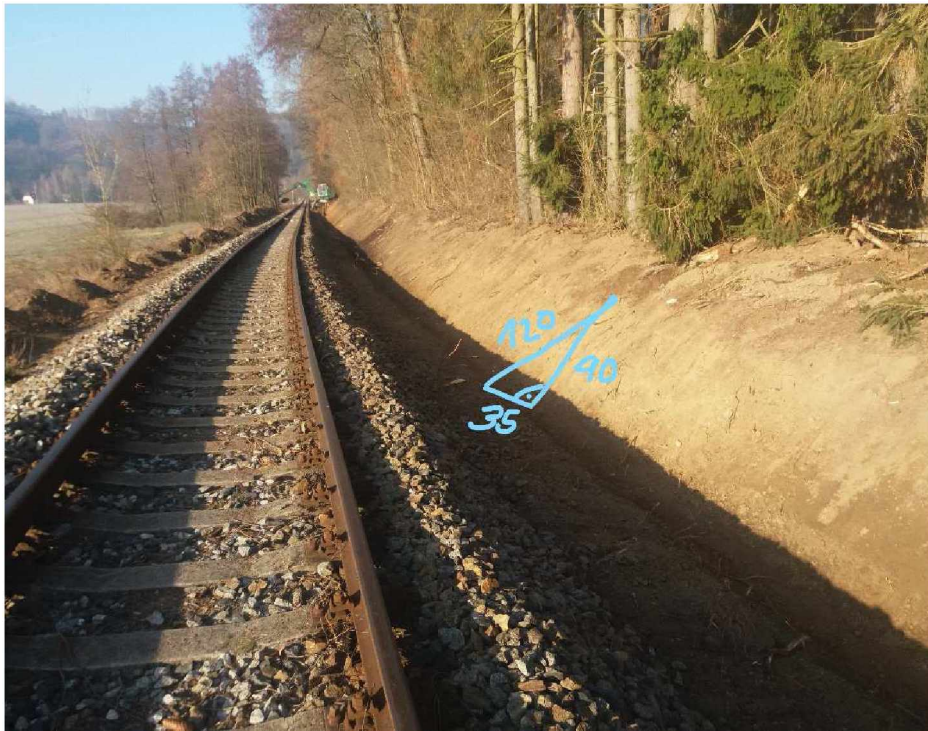
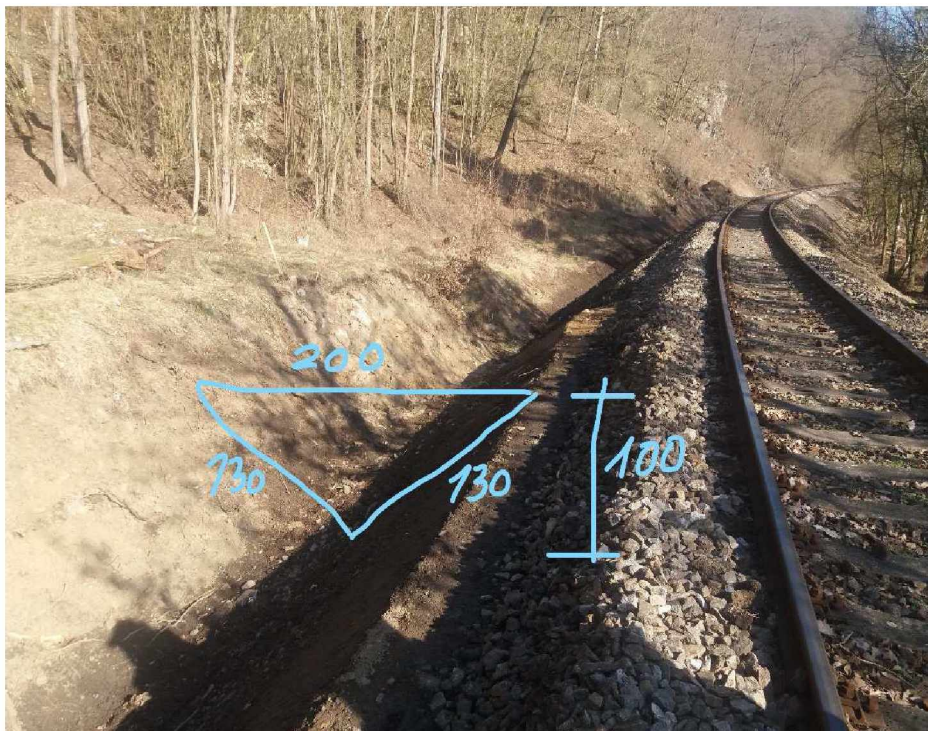
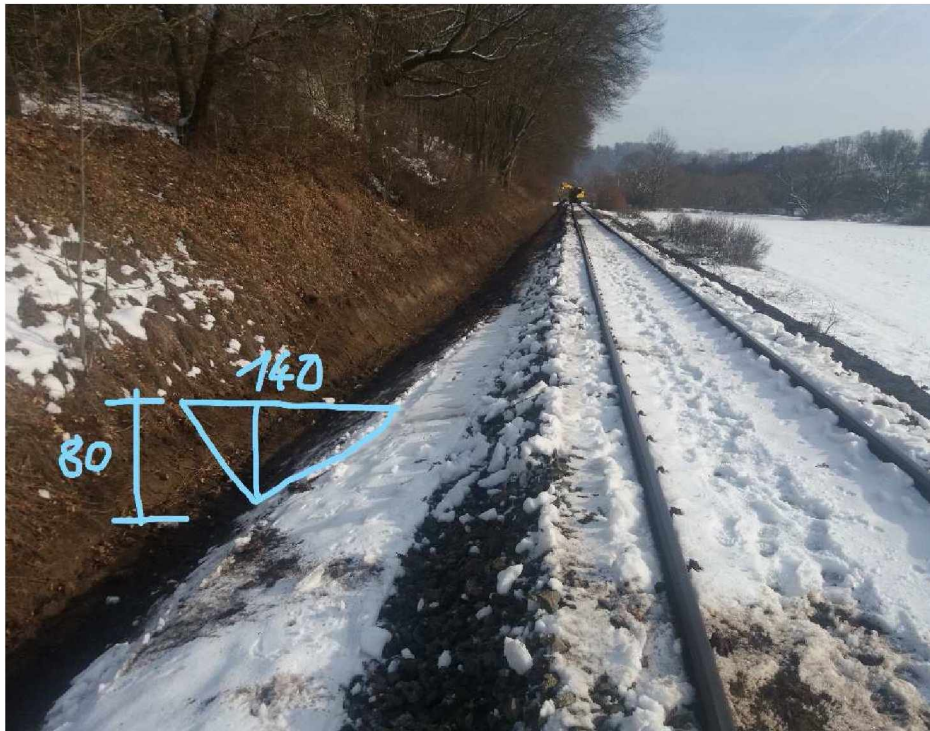
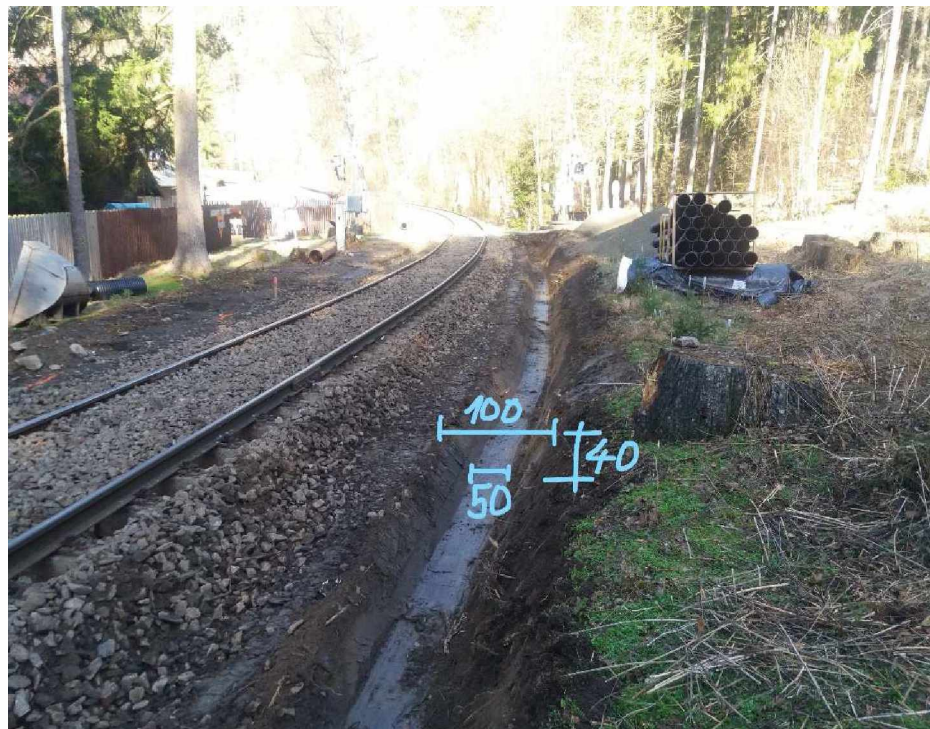
#### **Navýšení objemu výkopových prací při reprofilaci příkopů**

Při provádění reprofilace příkopů byla zjištěna nesoudržnost zemin na svazích a dnech příkopů, tím byla navýšena potřeba objemu výkopových prací při reprofilaci z důvodu zajištění správné funkce odvodňovacích příkopů a zajištění odvodnění kolejového lože. Zároveň tím byl navýšen i objem odpadu na skládce. Správce stavby se zástupcem technické podpory investora provede kontrolu provedených prací, kontrolu zaměření a kontrolu odvezeného odpadu dle dodaných podkladů zhotovitelem. Vše bude zdokladováno podle skutečně provedených prací a dodaných vážných lístků ze skládky. Předpoklad nákladů na navýšené objemy prací a skládkovné – [REDACTED] Kč §222 odst.6
