MVE DOKSANY TG2

Nálezová zpráva po demontáži servomotoru a oběžného kola

V Kuřimi 6.8.2019
Revize 1 z 22.8.2019

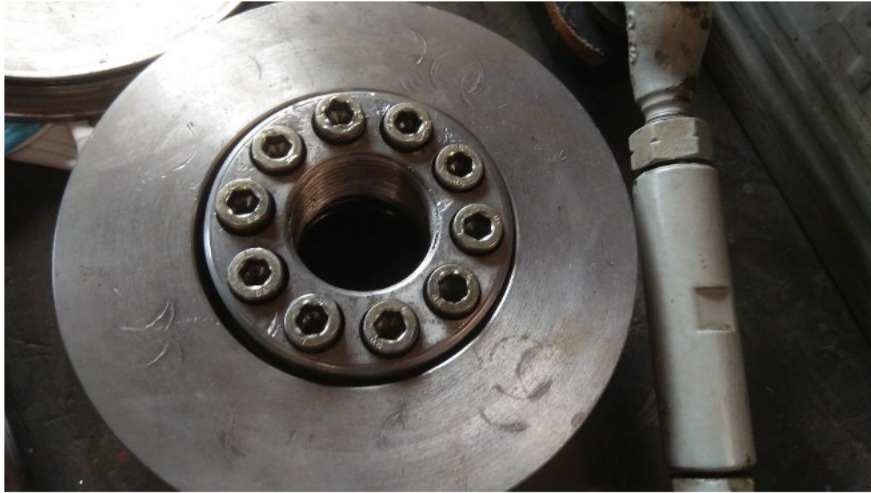
obr. 1

- kompletní výměna těsnění (O-kroužky, manžety, vodící pásy)
- nové šrouby (10 ks) do pojistné matice (u starých jsou více či méně vymačkané hlavy, *obr. 1*)

Doporučujeme s ohledem na bezporuchový provoz preventivní dodávku nové sady těsnění servomotoru.

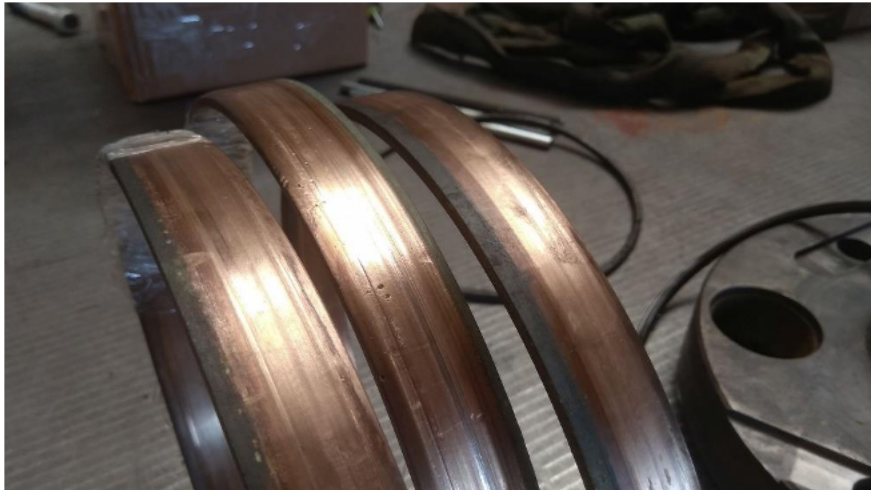
obr. 2

- bronzová bandáž na čepch lopat v místě těsnění je vymačkaná a protáčí se na samotném čepu, nutné přebrousit, pojistit proti protočení (obr.2)
- bronzová pouzdra čepů lopat jsou poškrábaná, přešetřit (obr. 3)

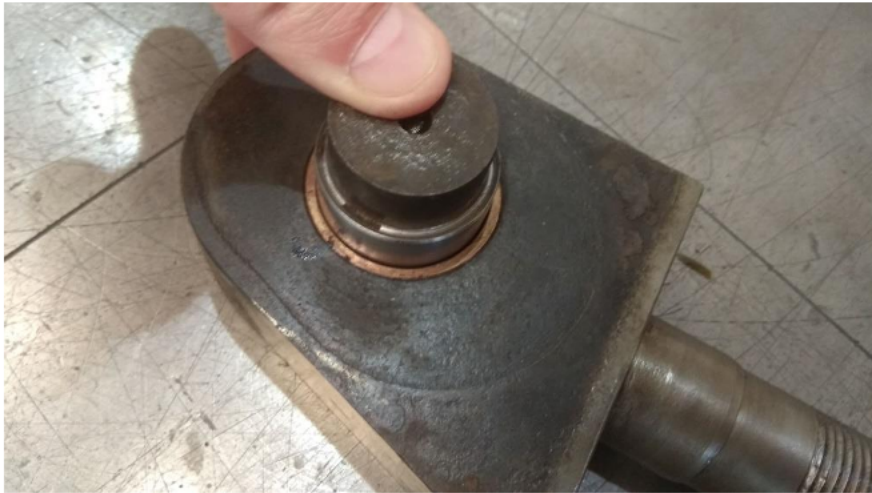
obr. 5

- mechanismus ob. kola vykazuje vůle v čepích cca 0,5 – 1 mm (obr. 5, 6), vymačkané čepy táhel, otvory v táhlech, opotřebovaná bronzová pouzdra
 - převrtání táhel
 - výroba nových čepů mechanismu
 - pouzdra přeleštit a na ně lícovat nové čepy mechanismu

Příčinou vzniklých vůlí v oběžném kole jsou s největší pravděpodobností kombinace dlouhodobého opotřebení OK během provozu stroje s působením průsaků vody kolem čepů lopat. Není vyloučeno také použití materiálu pro táhla a čepy z méně odolné oceli. S ohledem na zjištěný stav použijeme při opravě materiál z nerezové oceli s vhodnějšími mechanickými vlastnostmi. Těsnění lopat je řešeno méně vhodným typem, než běžně používají Strojírny Brno. Z tohoto důvodu jsme přistoupili ke konstrukční úpravě těsnění oběžných lopat.
