Servisní zpráva na opravu vozu  
TNT 15C RZ: 1E6 8284.

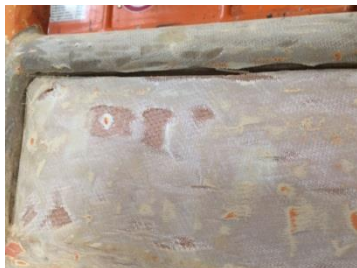
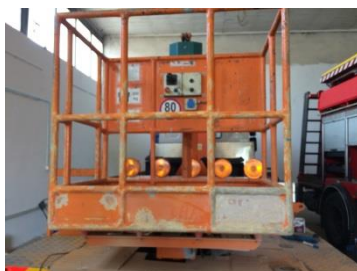
- oprava laminátového koše (laminování, kytování, stříkání)

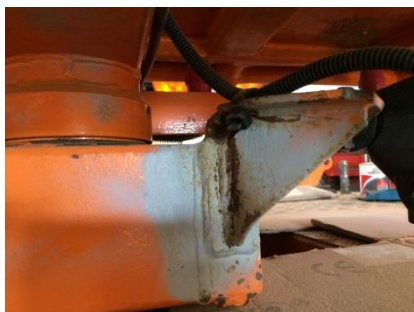
- oprava naklápění koše (utržený držák válce naklápění koše)

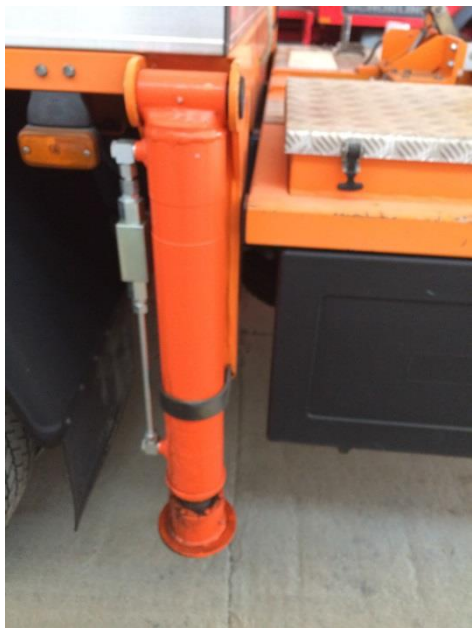
- výroba nové hydraulické podpěry na pravé zadní straně vč. hydraulického zámku a rozvodů (ohnutý píst válce podpěry)

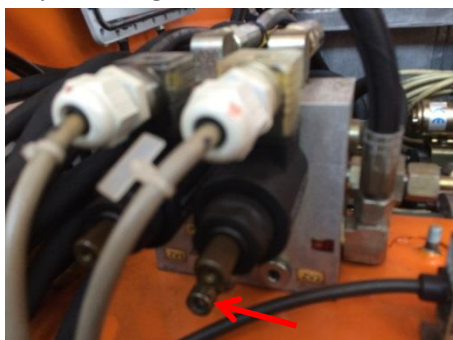
- Výměna regulačního ventilu rozvodové kostky zadních podpěr (opotřebovaný, nefunkční)

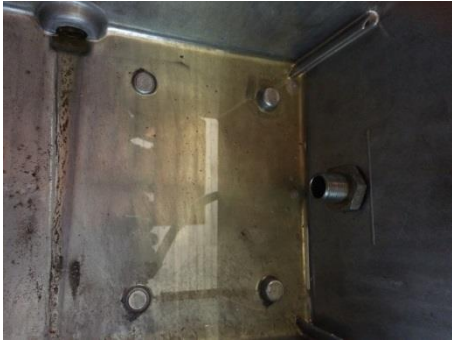
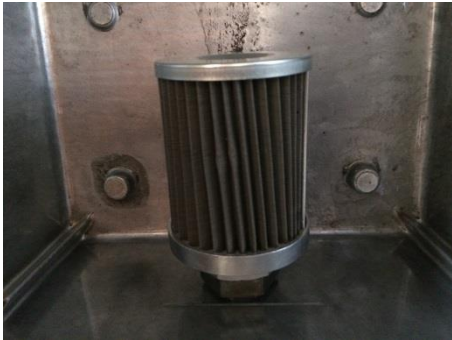
- Oprava hydraulické nádrže (šroubení, těsnění)

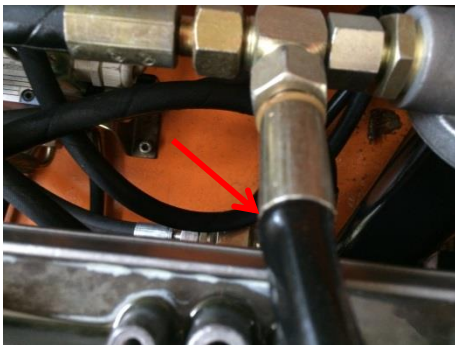
- Výměna 4ks hydraulických hadic

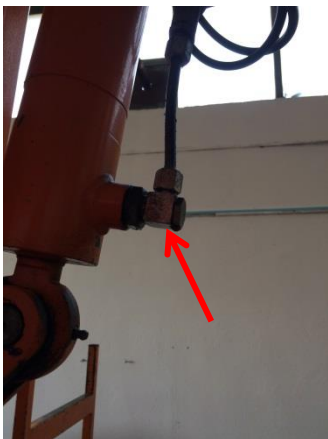
- Přetěsnění hydraulických rozvodů vyrovnávače koše
