Dodatek č. 1

1. Smluvní strany spolu uzavřely dne 23. 7. 2019 Smlouvu o dílo na provedení opravy střechy budovy OSSZ Svitavy na adrese Erbenova 205/1, 568 02 Svitavy, v termínech a za podmínek dále v této smlouvě uvedených (dále jen „Smlouva“).

**ODBORNÉ VYJÁDRĚNÍ ZNALCE V OBORU STAVEBNICTVÍ
K OPRAVĚ STŘECH**

OBJEKT OSSZ SVITAVY, ERBENOVA 205/1, SVITAVY

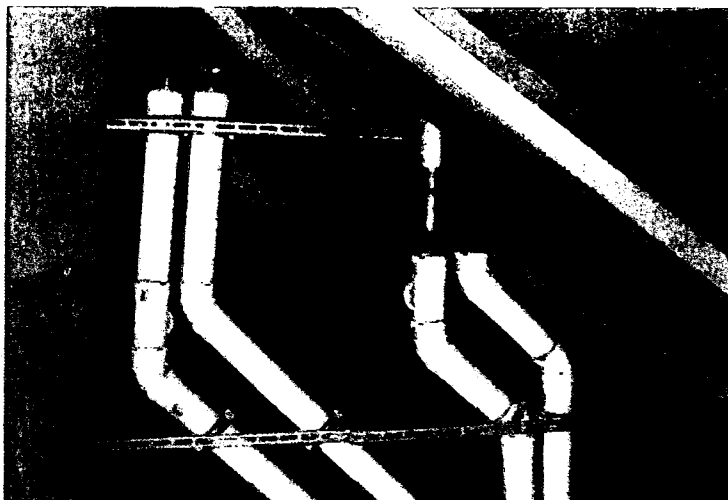
V podstřešním prostoru byla zjištěna i další možná příčina zvýšené vlhkosti, kterou jsou tepelně neizolované potrubí, většinou odvětrání. Po ohřevu vnitřním vzduchem se ve styku s chladnějším vzduchem v podstřeší kondenzuje voda na vnějším plášti potrubí, která tak je zdrojem vlhkosti. Toto zjištění pak bylo potvrzeno i u ostatních větších podstřešních prostor, které jsou přístupné.

Opatření k tomuto zjištění, viz dále v Návrhu na opatření

- 1) Zhotovení obnovy nátěrů (s ohledem na eventuální použití transparentních ochranných nátěrů či nástřiků, nelze s určitostí potvrdit, že je ochrana dřeva zhotovena), nebo nových ochranných nástřiků všech dřevěných konstrukcí – ve všech přístupných plochách podstřeší a to pomocí viditelné barvy nástřiku – zelená nebo hnědá barva, a to alespoň minimálně 2x – doporučení je 3x.
- 2) Zhotovení dodatečného zateplení všech potrubí, procházejících přes podstřešní prostor – minimálně pomocí tvarovek mirelon, nebo pomocí kruhových profilů z minerální vlny.

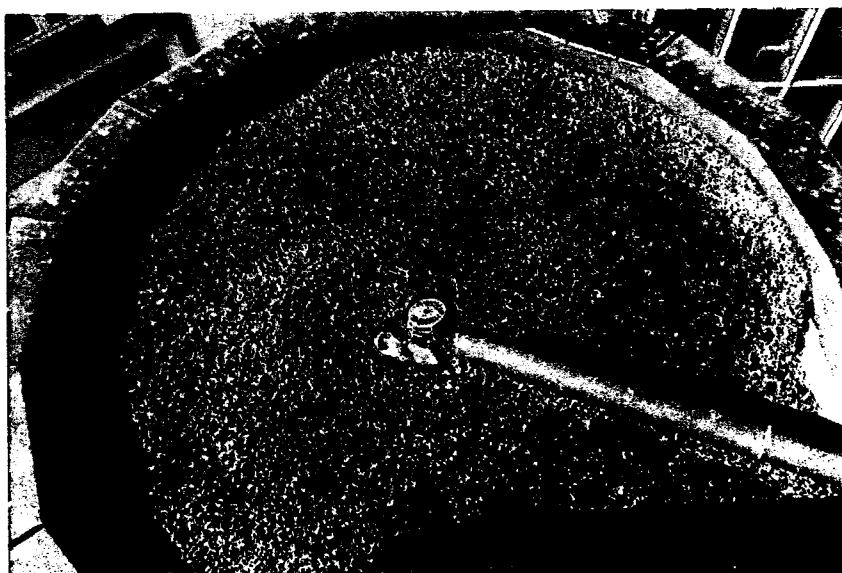
- Tou první jsou nedostatky ve sklonu střech, které tak umožňují postupné tzv. zatopení střech i s ohledem na skutečnost, že střešní vpusti jsou osazeny přímo na dřevěném bednění, a tak vytváří, byť nevelkou, ale přeci jenom překážku pro plynulý odtok vody, viz fota:

Střešní vpust', jako nejvyšší bod na ploché střeše = voda zůstává na střeše

- 8) Zhotovit dodatečné zateplení střešních mansard, a to alespoň v PD doporučené tloušťce 120mm (doporučujeme zvolit vyšší tloušťku až 150mm).
- 9) Zhotovit pomocí sond ověření tloušťky tepelné izolace všech plochých střech na železobetonových stropěch a její zesílení. V rámci možného zateplení z horní, tj. vnější, strany střechy pak použít desky z extrudovaného polystyrénu alespoň tl.60 mm – obrácená střecha se současným zahloubením v místech střešních vpustí – střešní vpust' musí být nejnižším místem na každé ploché střeše.

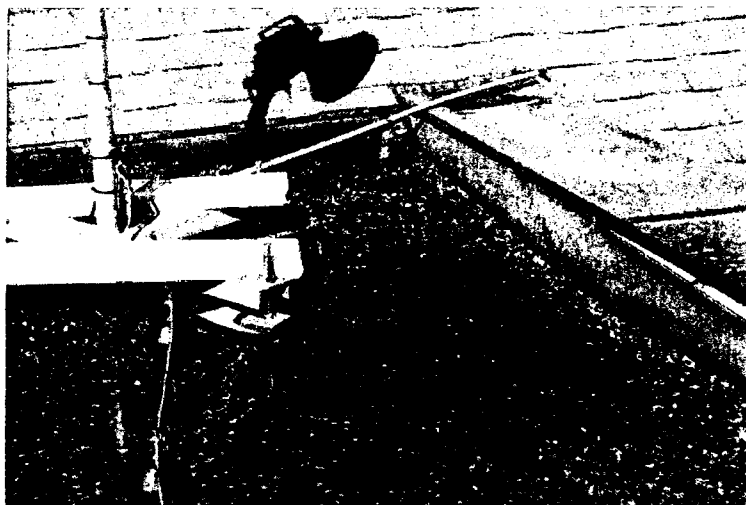
Detail na zatopení střechy
vodou - výška hladiny cca
100mm

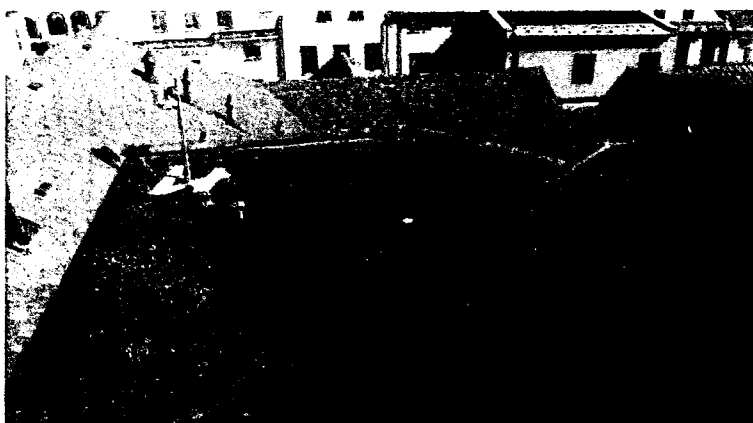
Foto zachycuje pohled na
zatopenou velkou část ploché
střechy – voda a v zimě led
zvyšují zatížení povlakové
krytiny

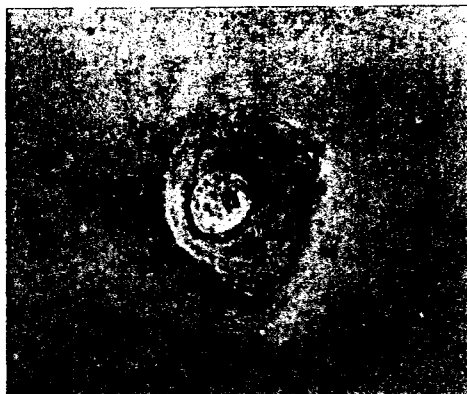
uvolněné upevnění – letování hřebíku
= možný pronik vody pod oplechování atiky a její pronik do zdiva

- 10) Zhotovit důkladnou revizi všech klempířských prvků na střeše, a to hlavně závětrných lišt a oplechování atik a jejich opravy.
- 11) S ohledem na vyhl. č. 268/2009 Sb. o technických požadavcích na stavbu je dále nutné doporučit realizaci bezpečnostních upevňovacích bodů – bezpečnost při užívání a údržbě střech a stavby.
