ZÁPIS Č. 3**Z ÚVODNÍ REKOGNOSKACE TERÉNU DNE 11.6.2017**

Opravy zajištění 20 SDD a 3 OPDD

ZÁPIS Č. 2**Z ÚVODNÍ REKOGNOSKACE TERÉNU DNE 10.6.2017**

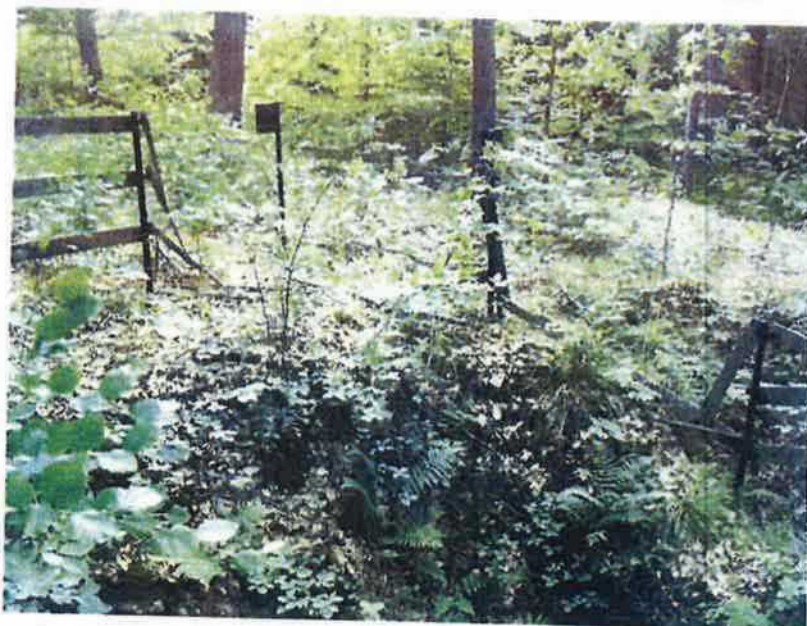
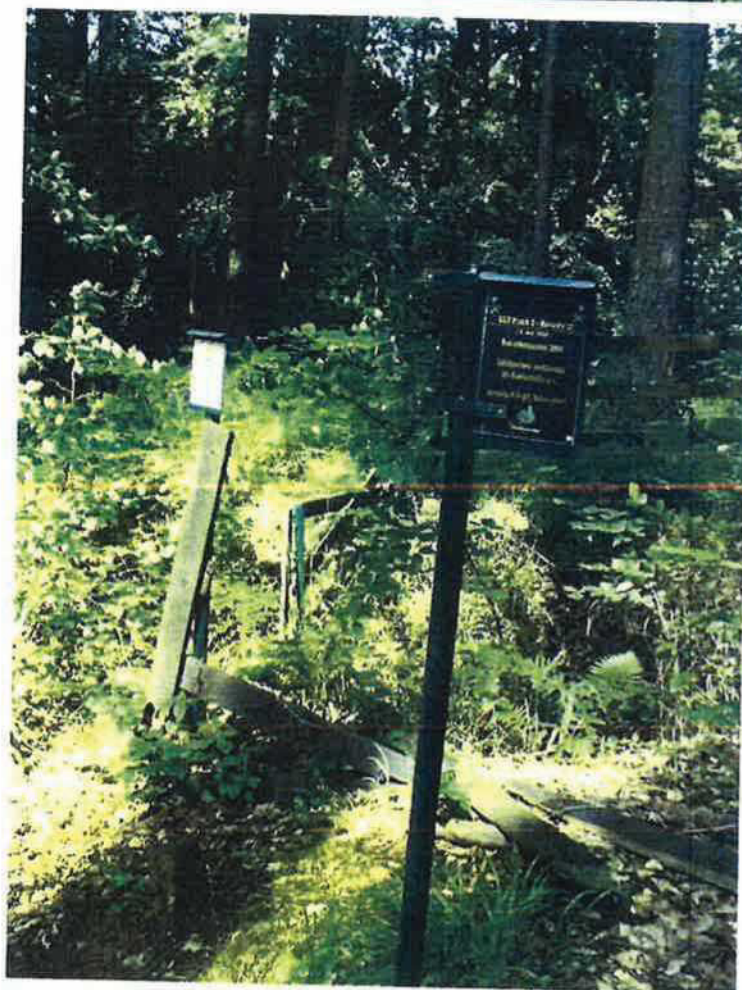
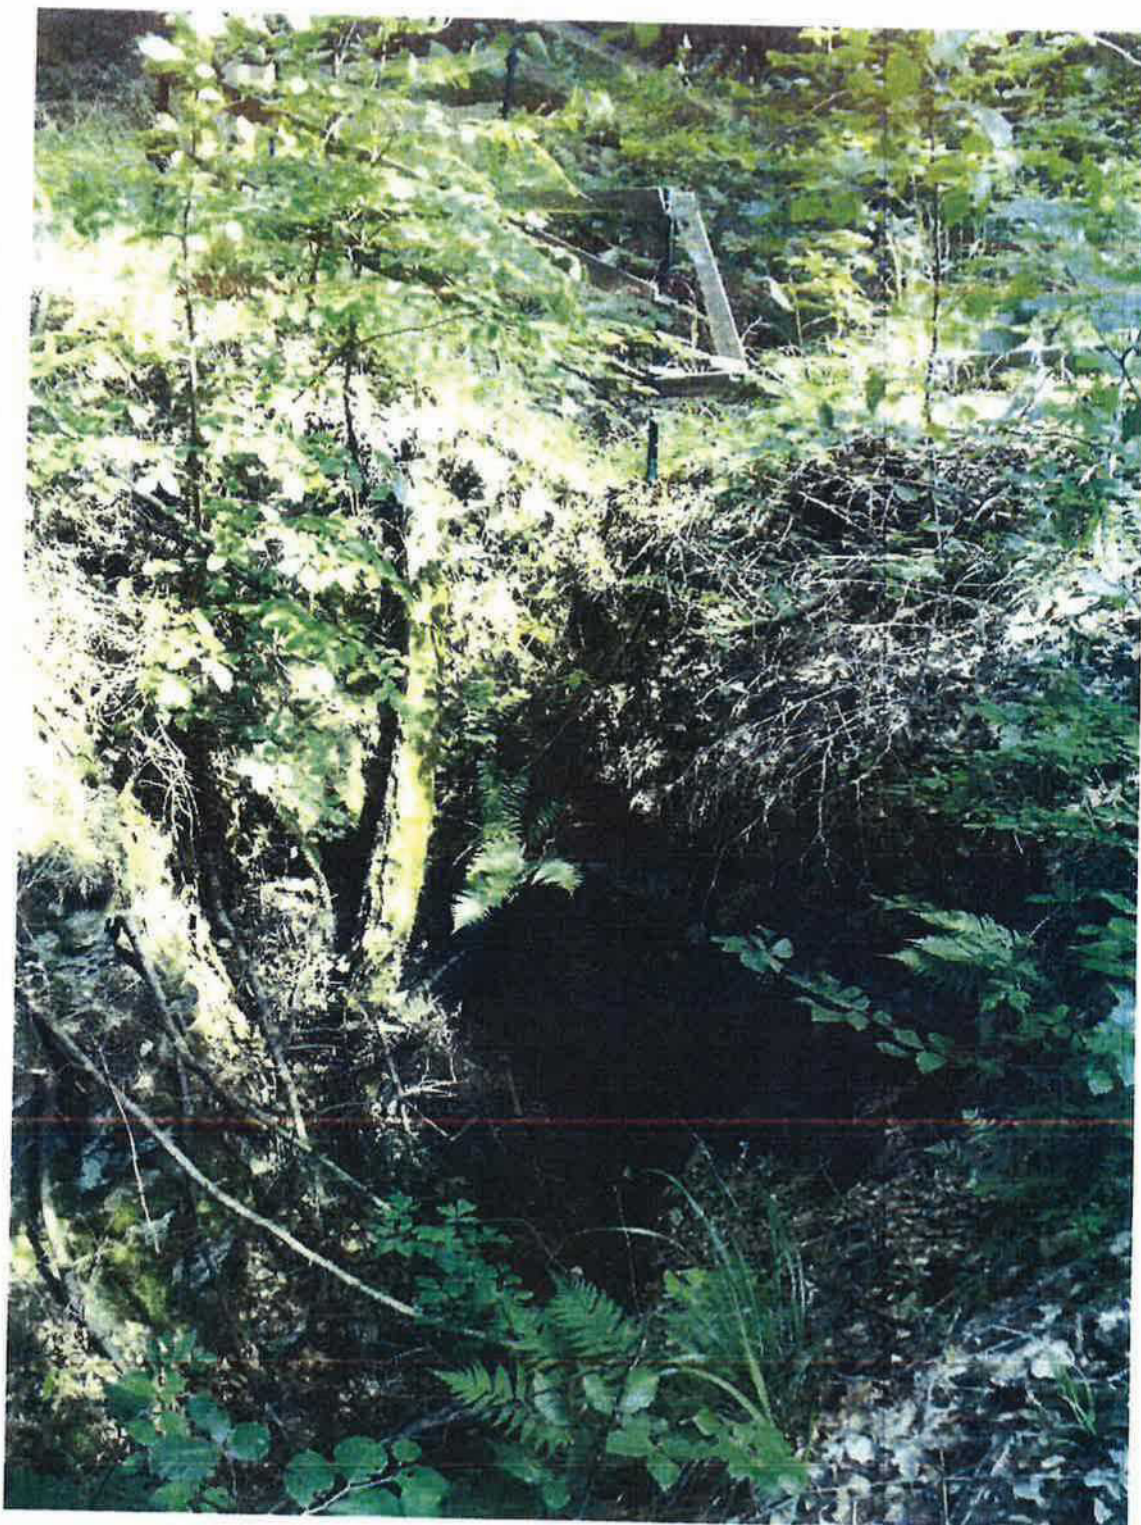
Příloha č. 1.: SDD Pisek 3 – Havírky 12; (č.o. 2088, ID DD 18126; ID SDD 2219)

SDD Písek 3 – Havírky 12: (č.o. 2088, ID DD 18126; ID SDD 2219) – Šachtice 5 x 3,5 m hloubka 4 m. Zarostlé vegetací. Zničená část oplocení i sloupky. Zbylé oplocení bez impregnačního nátěru. Chybí výstražné a informační tabulky. Přístupová cesta zarostlá. Přístup je obtížný

Písek 3 – Havírky 12: (č.o. 2088, ID DD 18126; ID SDD 2219) – Obnovit přístupovou cestu. Pokácení náletových křovin. Očištění šachtice od náletů a napaďávek. Odstranění zničeného oplocení. Prodloužení oplocení o 10 + 6 + 10 m (7 sloupků). Nátěry sloupků a celého oplocení impregnačními nátěry. Doplnit výstražné a informační tabulky.

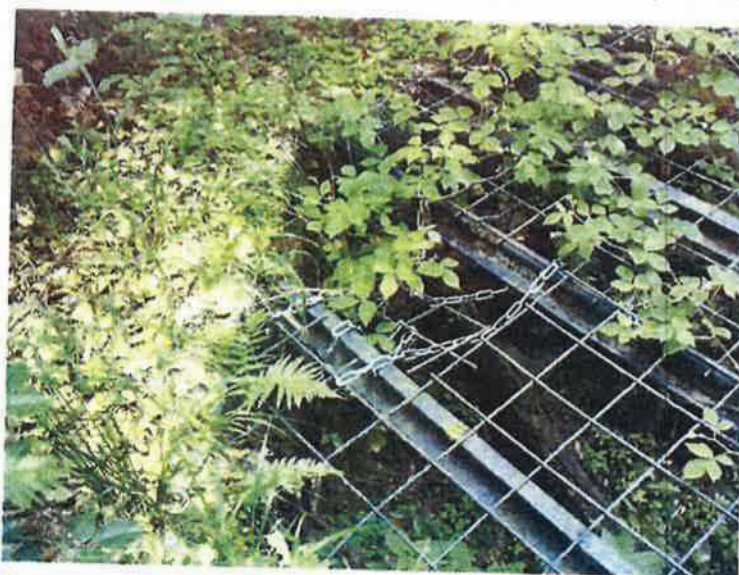
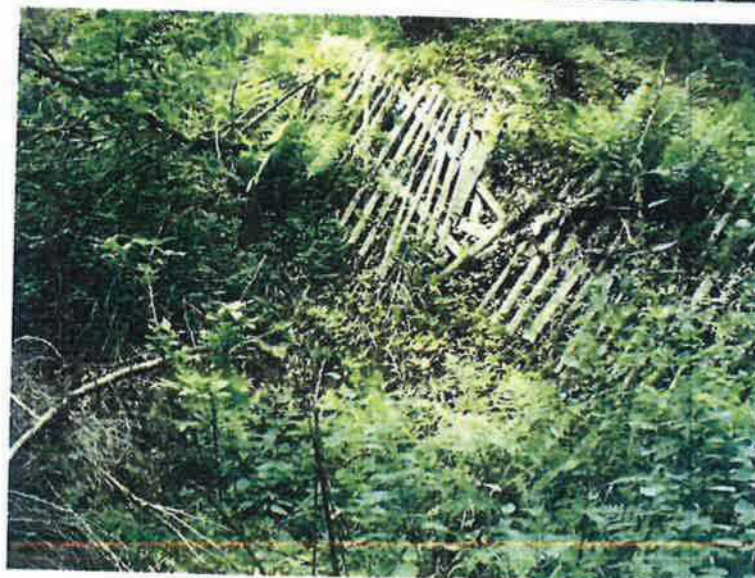
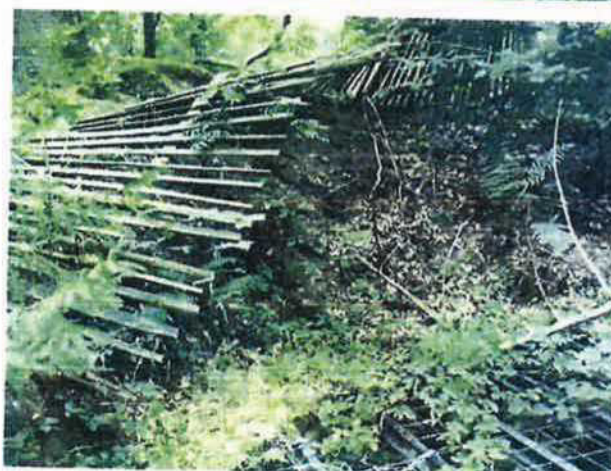
SDD Všetec – Kometa šachtice č.2(č.o. 1543; ID DD 9473; ID SDD 1560) - Šachtice 3 x 1,5 m hloubka 15 m. Zarostlé vegetací. Zničené oplocení i sloupky. Starý mřížový poval mírně poškozen, zkorodován. Chybí výstražné a informační tabulky. Přístupová cesta zarostlá. Přístup je obtížný.

SDD Všetec – Kometa šachtice č.2(č.o. 1543; ID DD 9473; ID SDD 1560) – Opravit přístupovou cestu. Šachtici zbavit náletové vegetace. Zničené oplocení i sloupky odvézt na skládku. Starý mřížový poval opravit, natřít. Realizovat nové oplocení 15 x 15m. Instalovat výstražné a informační tabulky.

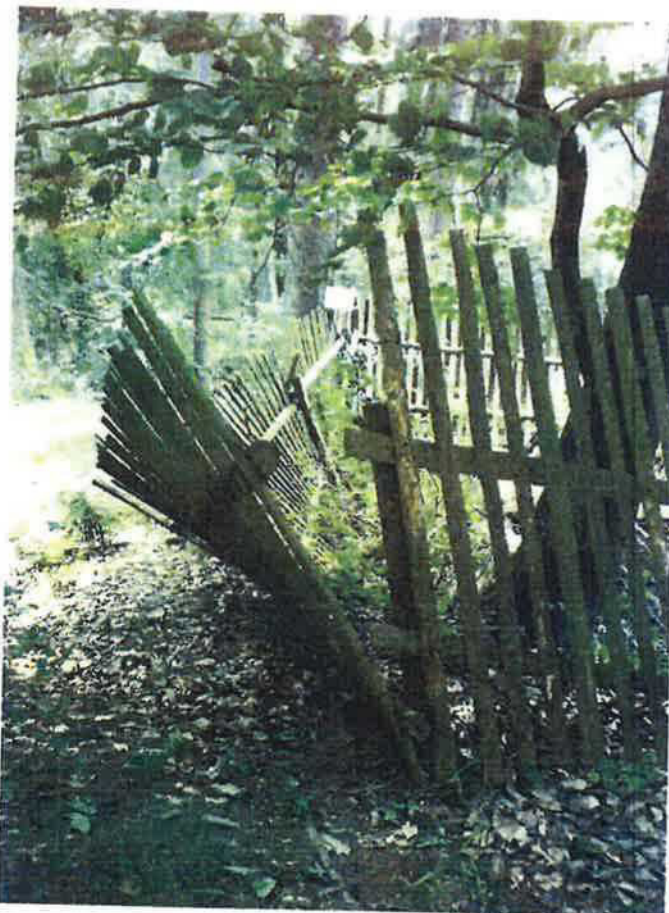
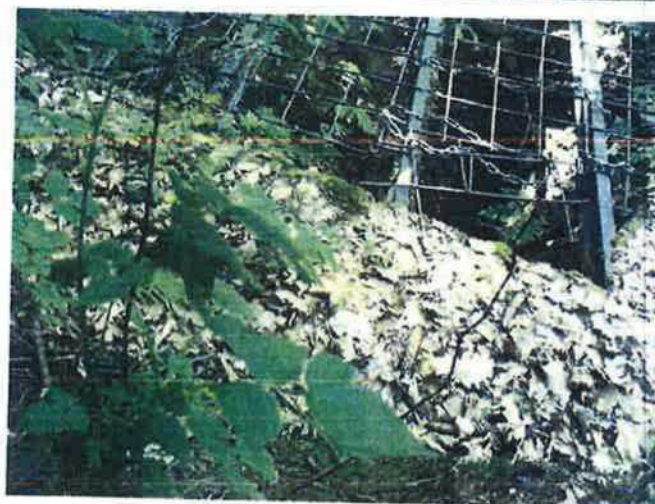
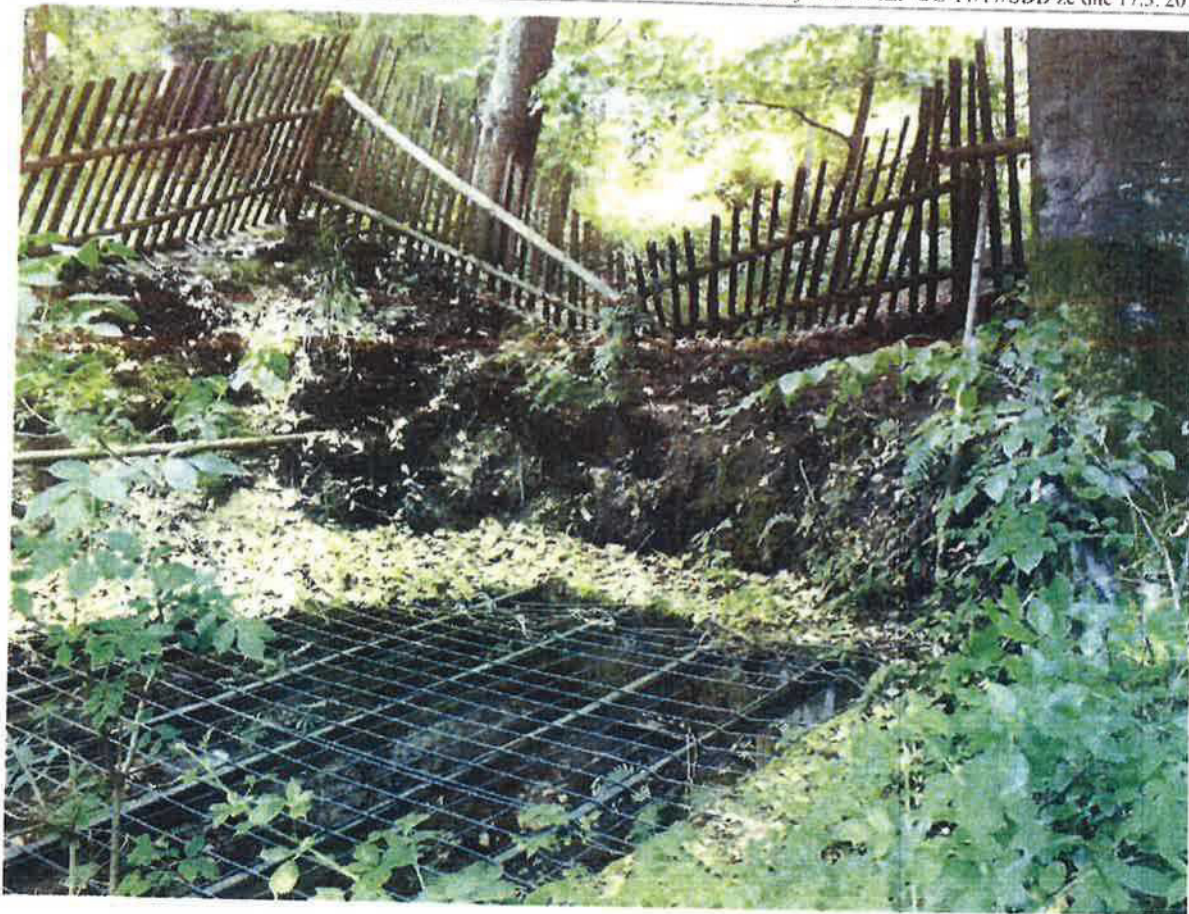
V rámci rekognoskace byl poblíž zjištěn nevyhovující stav sousedního SDD. Bylo pořízena fotodokumentace.

SDD Všetec – Kometa šachtice č.1 (č.o. 1130; ID DD 9472; ID SDD 1146) - Šachtice 2,5 x 1,5 m hloubka 13 m. Zarostlé vegetací. Zničené oplocení i sloupky. Starý mřížový poval mírně poškozen, zkorodován. Chybí výstražné a informační tabulky. Přístupová cesta zarostlá. Přístup je obtížný.

SDD Všetec – Kometa šachtice č.1 (č.o. 1130; ID DD 9472; ID SDD 1146) Opravit přístupovou cestu. Šachtici zbavit náletové vegetace. Zničené oplocení i sloupky odvézt na skládku. Starý mřížový poval opravit, natřít. Realizovat nové oplocení 10 x 10m. Instalovat výstražné a informační tabulky.

Generální dozor objednatele vyslovuje souhlas s navrženým rozsahem opravných prací a doporučuje realizovat opravy i na revidované šachtici *SDD Všetec – Kometa šachtice č.1 - bezedná (č.o. 1130; ID DD 9472; ID SDD 1146)*. Pro tento návrh je však nutný dodatek k PS, který GDO doporučuje schválit.

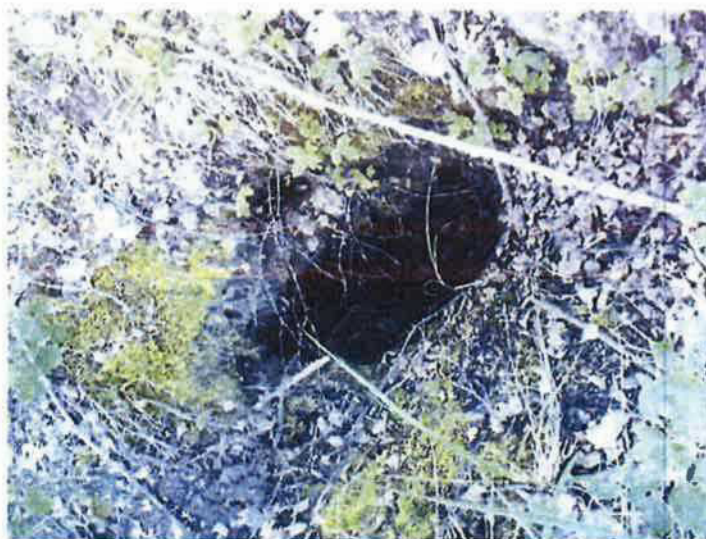
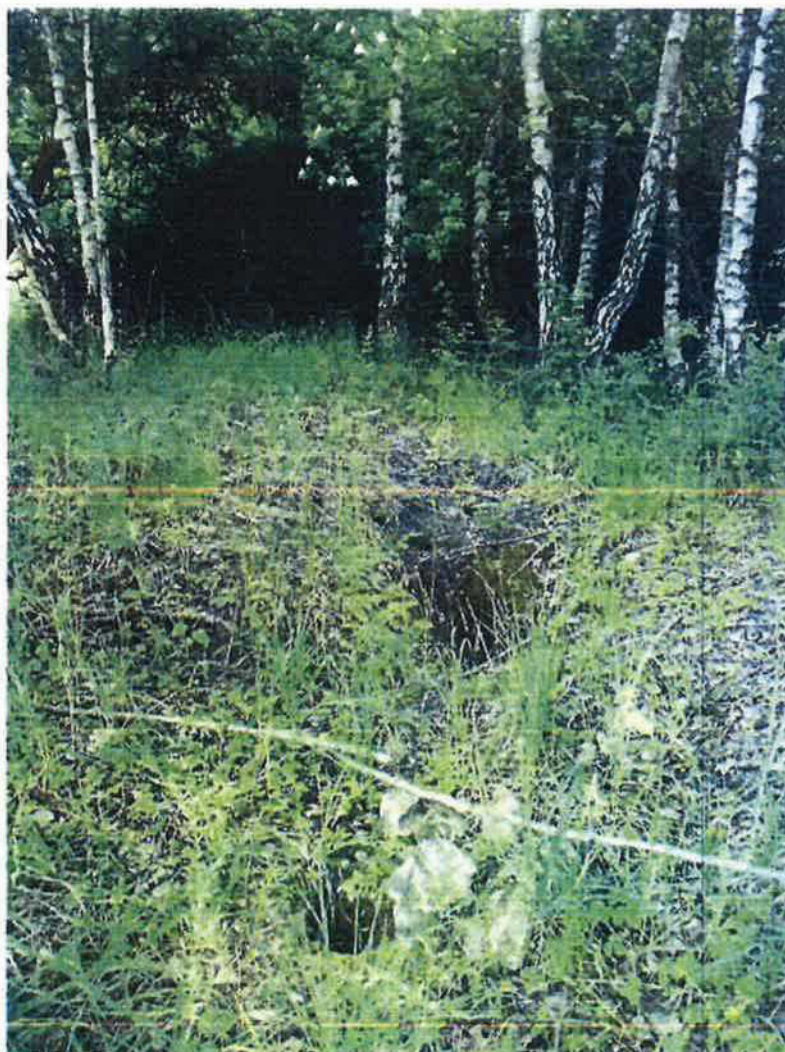
Příloha č. 1 OPDD šachtice Š - 50: (č.o. nepatří do ohlášených, ID DD 4569)

OPDD šachtice Š - 50: (č.o. nepatří do ohlášených, ID DD 4569) – Otvor 1 x 0,8 m, hloubka minimálně 1 m. Převísle stěny. Hloubka bude patrně větší. Chybí výstražné a informační tabulky. Přístup je jednoduchý

OPDD šachtice Š - 50: (č.o. nepatří do ohlášených, ID DD 4569) – Pokácení náletových křovin + 6 břiz. Obtrhání převislých okrajů a sanační zemní práce cca max. 20 m³. Vlastní zásyp kamenivem cca 6 m³, + navržit kompenzační kužel z odvalu. Realizace oplocení 8 x 8 m (32 m). Doplnit výstražné a informační tabulky.
