PROVÁDĚCÍ SMLOUVA – ČÁST 1 – HAVARIJNÍ POSTUP

Zabezpečení SDD „propad Koleč (p. č. 137/2)“ (č. o. 2738) v k. ú. Koleč.

Vyhodnocení plánovaného nehavarijního zásahu

**Průzkum propadu důlního díla a navazujících
podzemních prostor v obci Koleč u RD na pozemku
p. č. 137/2 v k. ú. Koleč**

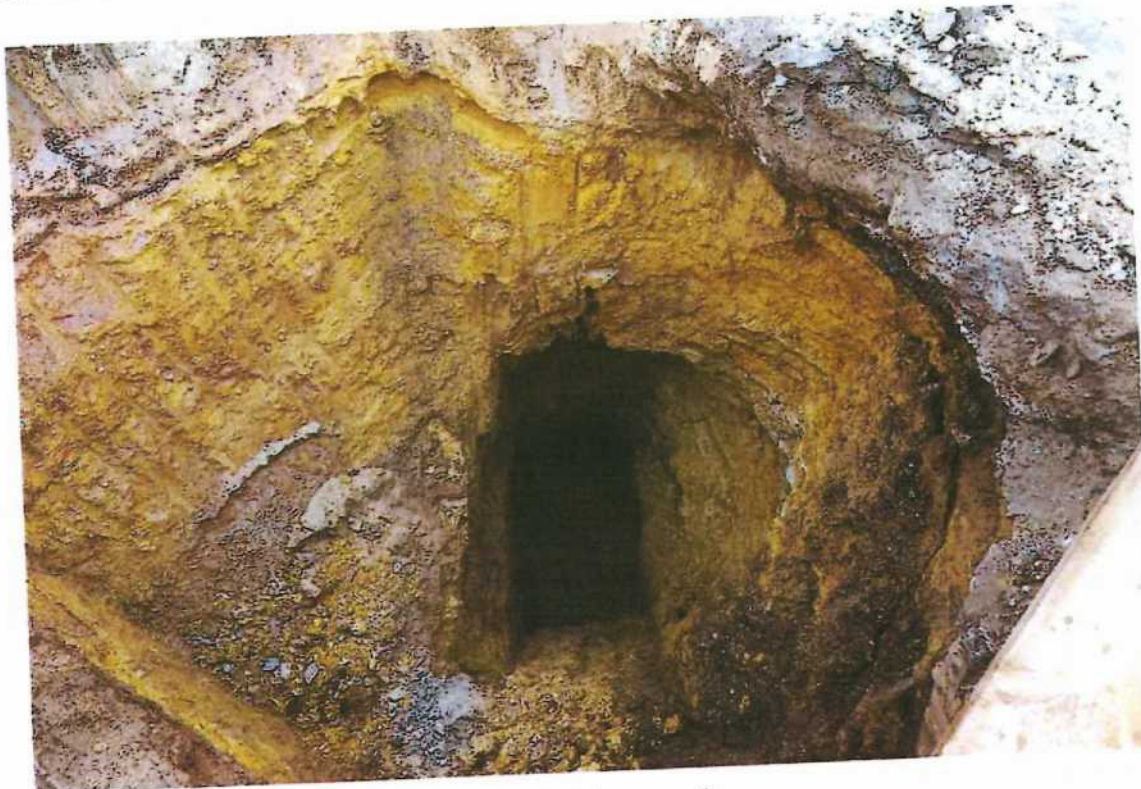
3. Ústí propadu se nachází cca 5,6 m jihovýchodně od hrany RD. U povrchu má rozměry 2,8 x 2,2 m a s postupem do hloubky se zužuje na obdélníkový profil 2 x 0,8 m. Dno propadu je pokryto vrstvou napadané horniny o výšce cca 1,5 m. Hloubka propadu na napadanou horninu je 5 m.

Pohled do propadu

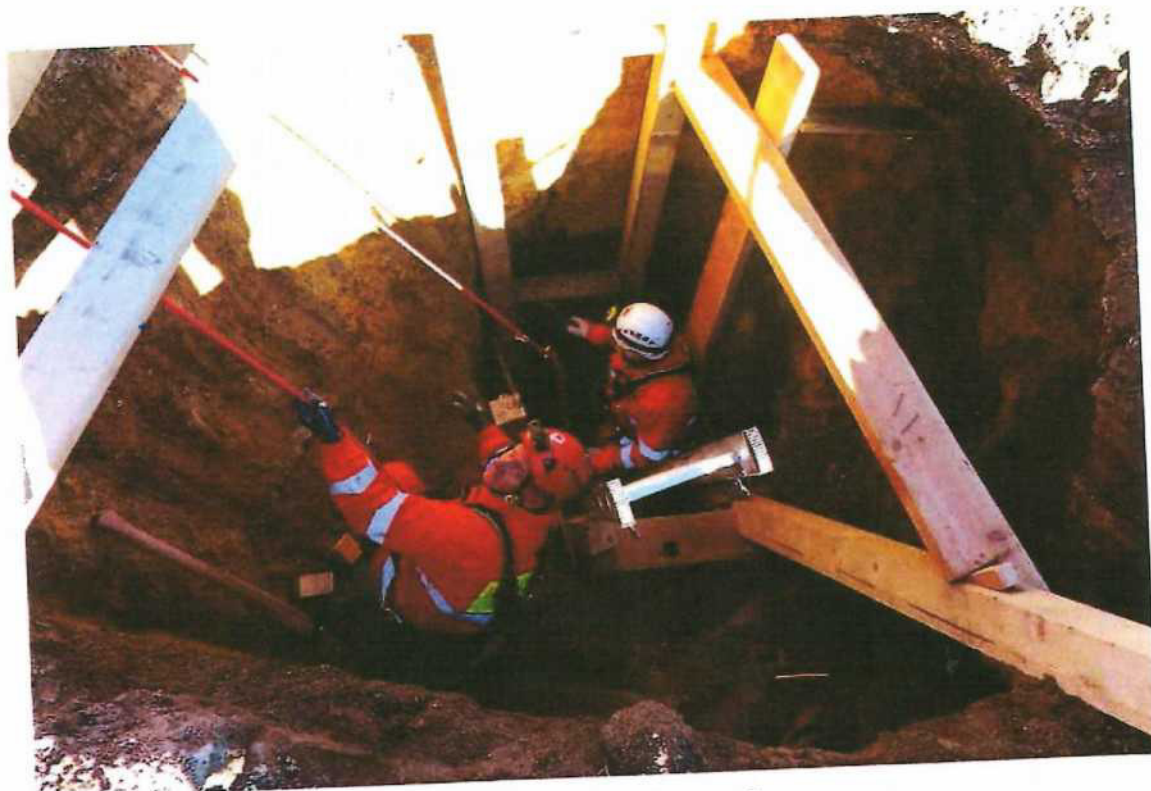
Zajišťování boků propadu

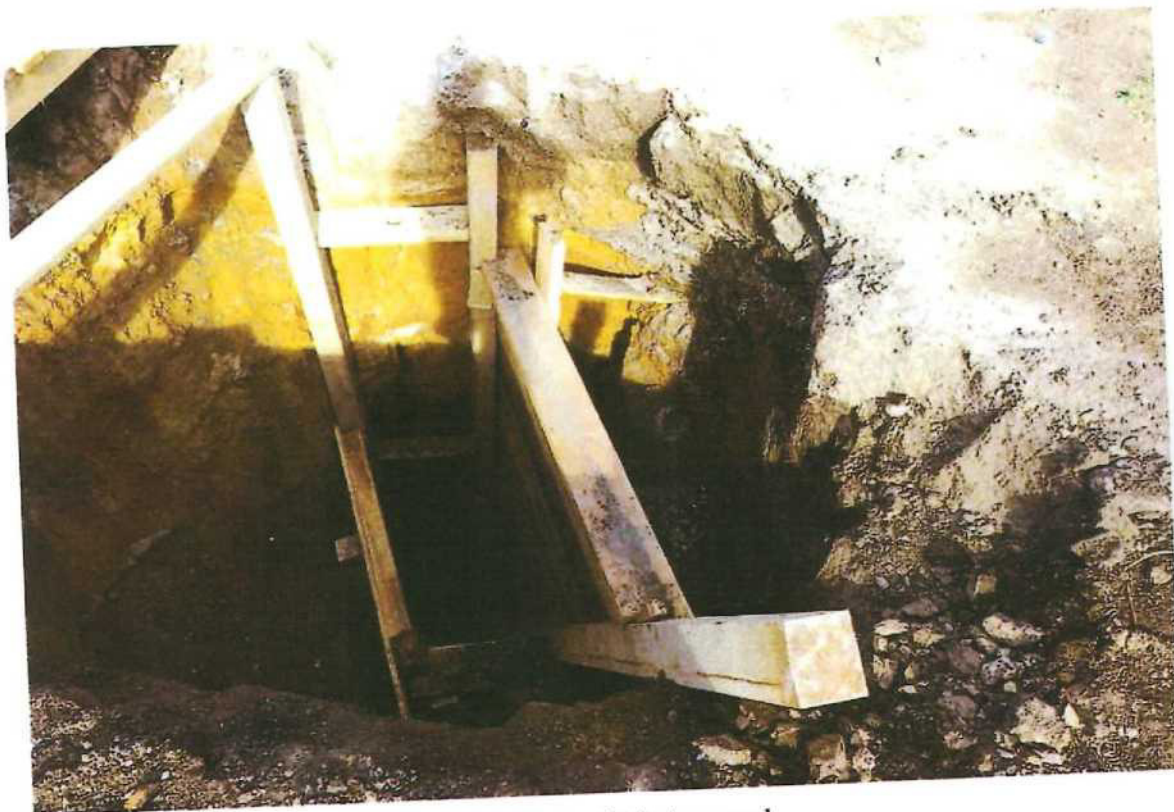
Pohled na zajištěný propad

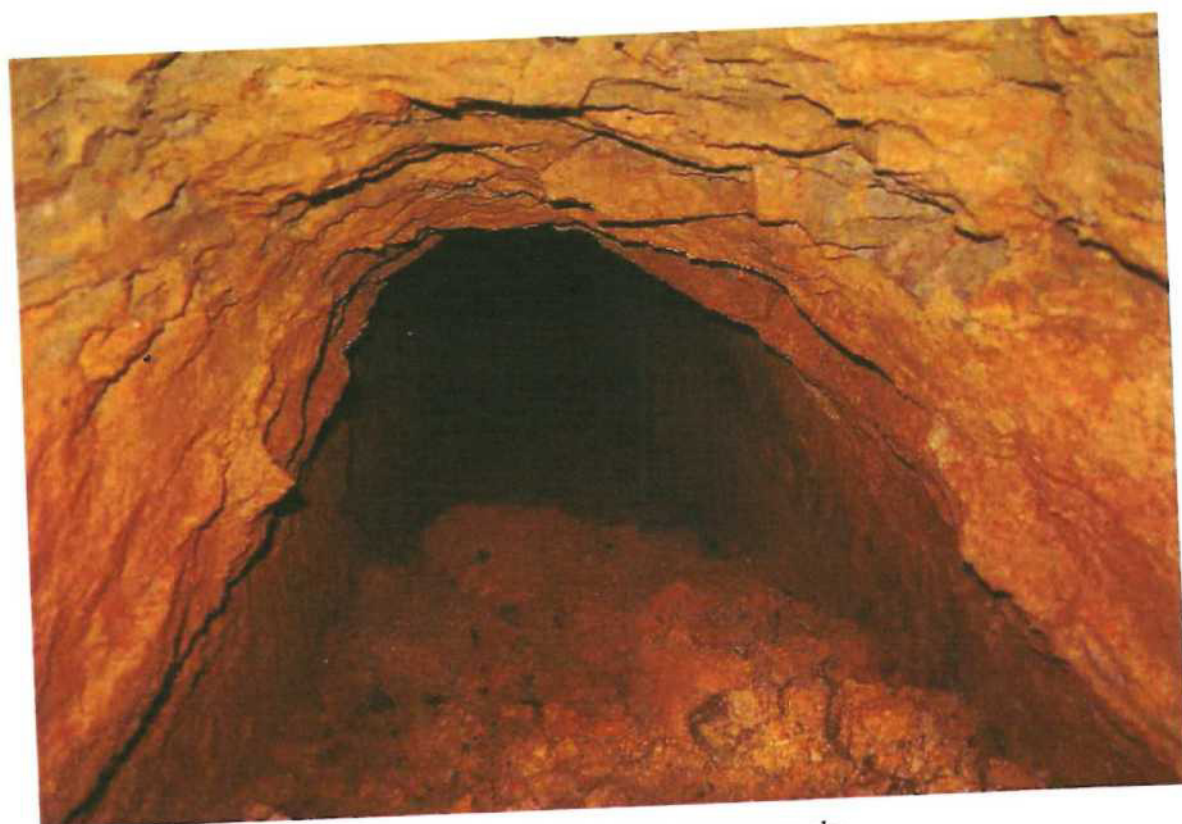
Propad je hluboký cca 5 m, na povrchu má obdélníkový profil s rozměry cca 2,8 x 2,2 m, s postupem do hloubky se zužuje na cca 2 x 0,8 m. Na dně propadu je odkryta chodba neznámého původu, vedoucí severozápadním směrem pod rodinný dům. Chodba má lichoběžníkový profil o šířce u počvy cca 0,95 m, u stropu cca 0,8 m a výšce cca 1,2 m a je bez výztuže. Počva chodby se nachází cca 6 až 7 m pod povrchem.

Pohled do chodby z prostoru propadu

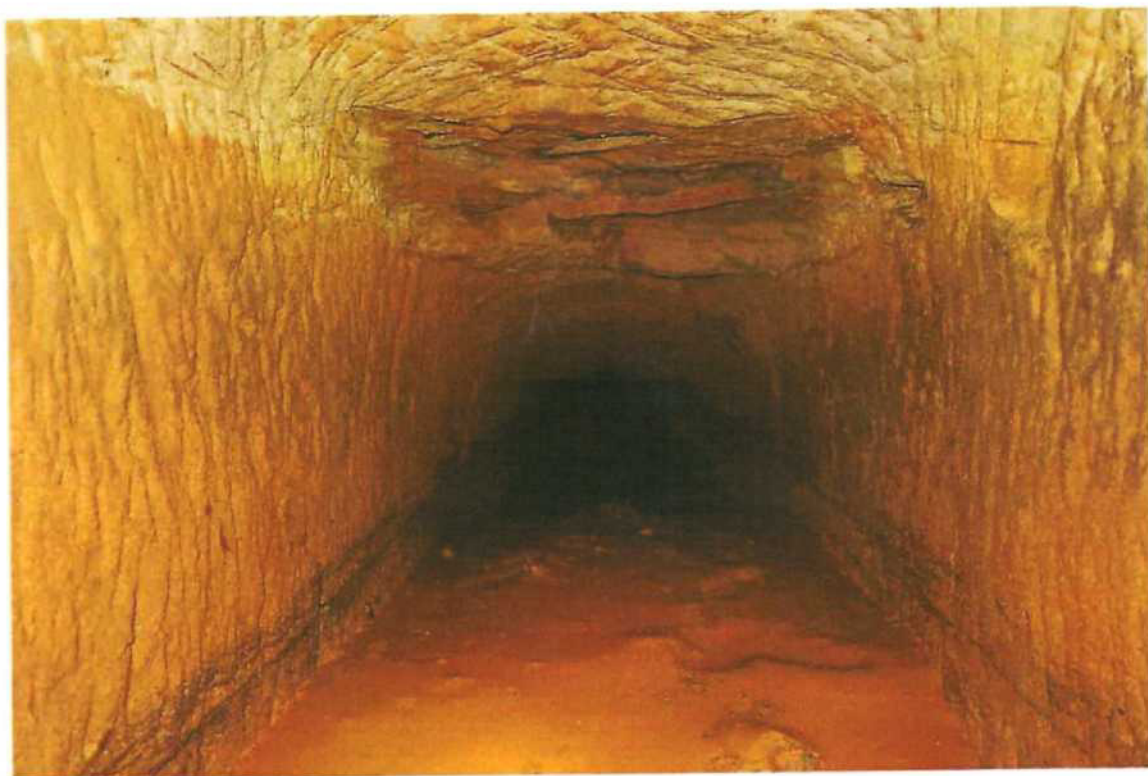
4. Po zajištění boků propadu byl do bezpečné vzdálenosti proveden průzkum chodby. Před vstupem čtyř záchranářů do prostoru chodby bylo ověřeno složení důlního ovzduší. Protože nebyly zjištěny koncentrace škodlivin, přesahující limity dle vyhlášky ČBÚ č. 22/1989 Sb., byly práce na zajišťování stěn propadu provedeny bez použití dýchacích přístrojů. Měření ovzduší bylo prováděno nepřetržitě po celou dobu průzkumu. Chodba vede severozápadním směrem pod RD. Od místa propadu je chodba v délce cca 9 m vysoká 1,2 m a široká 0,8 m. Potom se v délce dalších cca 5 m rozšiřuje o cca 1,4 m do levé strany. Tento rozšířený prostor je z části zavalen a strop před ním není stabilní, proto bylo z bezpečnostních důvodů od dalšího postupu čtyř záchranářů upuštěno. Při prosvícení tohoto prostoru je patrné, že chodba za tímto prostorem by mohla dále pokračovat. Toto by bylo třeba ověřit provedením jádrových vrtů v předpokládané linii chodby na zadní straně RD. Počva chodby je v celé své délce pokryta jílovým sedimentem o mocnosti 0,4 až 0,5 m. Chodba je vyražena v rostlé hornině (jílovité pískovce) a z geotechnického hlediska se jeví jako málo stabilní.

Pohled do chodby směrem od vstupu

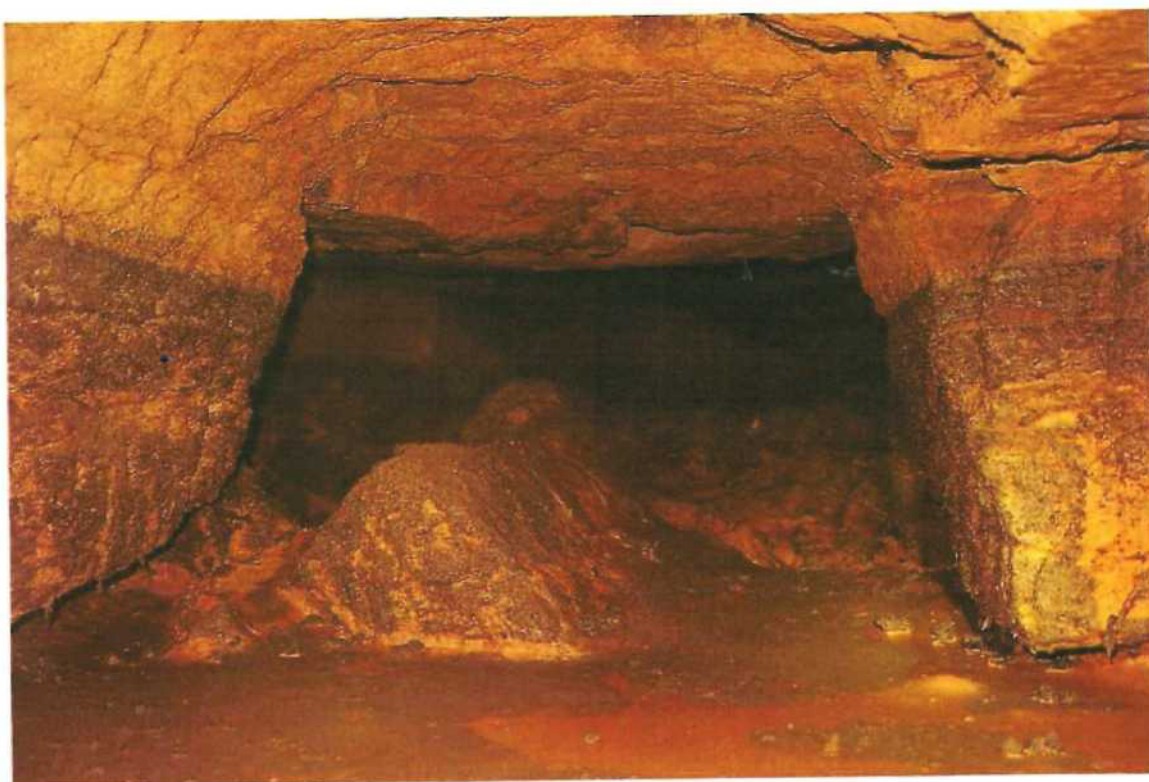
Při prohlídce bylo zjištěno, že ze dna propadu vede SZ směrem chodba lichoběžníkového profilu o rozměrech cca 1,2 x 0,8 m. Dílo je vyraženo ručně, bez výztuže v měkkých písčitých jílovcích. Přibližně po 9 metrech se chodba rozšiřuje do jakési komory, která je z větší části zavalena, proto nebyl další postup možný. Komora již zasahuje pod okraj stavby. Maximální horizontální vzdálenost, naměřená v prostoru, je 14 metrů od místa propadu. Při prosvícení tohoto prostoru je patrné, že chodba za tímto prostorem by mohla dále pokračovat. Na počvě chodby je v přístupném úseku vrstva jílovité směsi z výplachu. Vyhodnocení provedeného PNZ je uvedeno v příloze č. 2.

Pohled do rozšířeného prostoru chodby

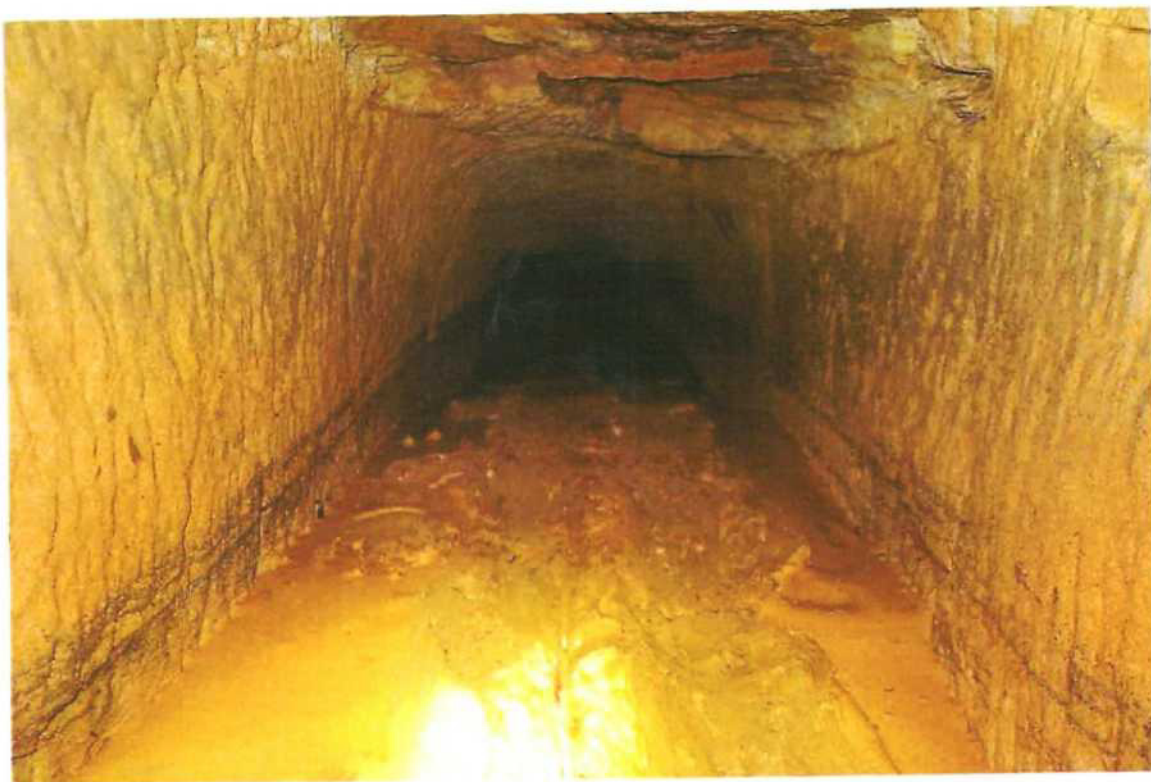
Pohled na sedimenty na počvě chody

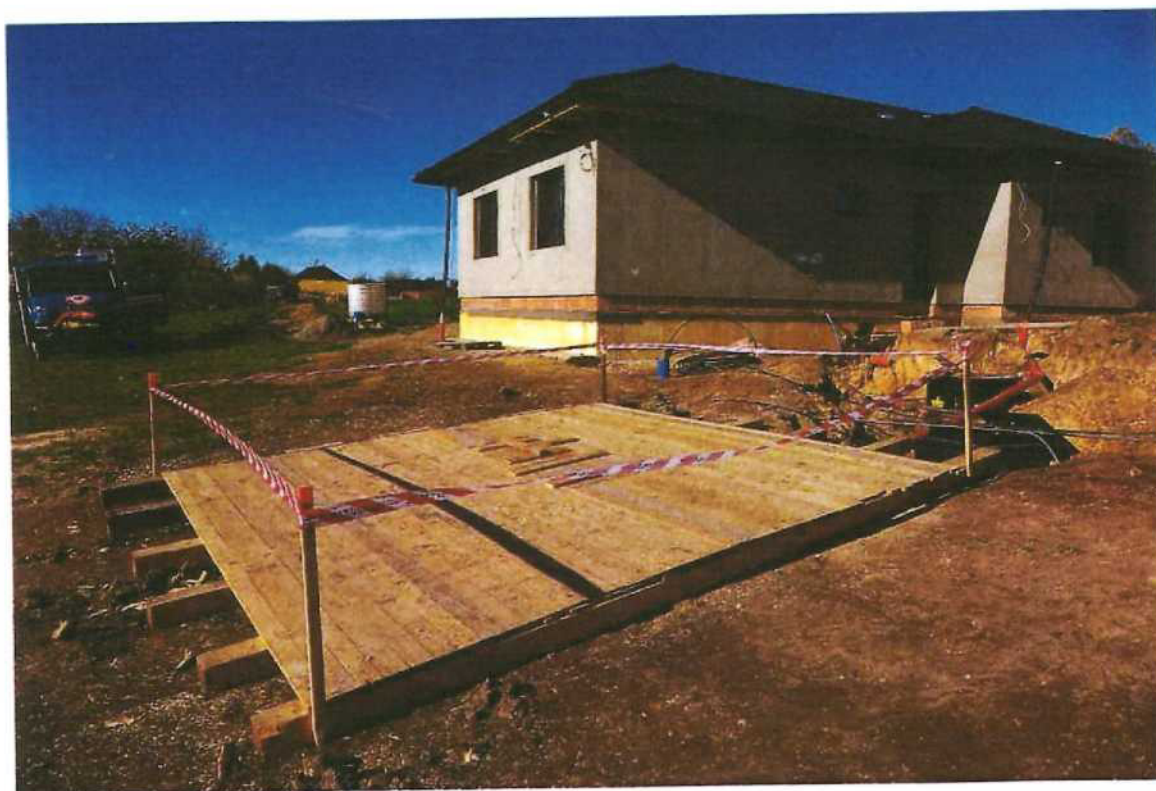
5. Po provedení průzkumu a pořízení potřebné dokumentace se četa vrátila zpět na základnu.
6. Za závěr bylo místo propadu překryto ochranným povalem a ohraničeno bezpečnostní zákazovou páskou a ve 12:45 hodin byl PNZ ukončen.

Pohled na ochranný poval s bezpečnostní zákazovou páskou

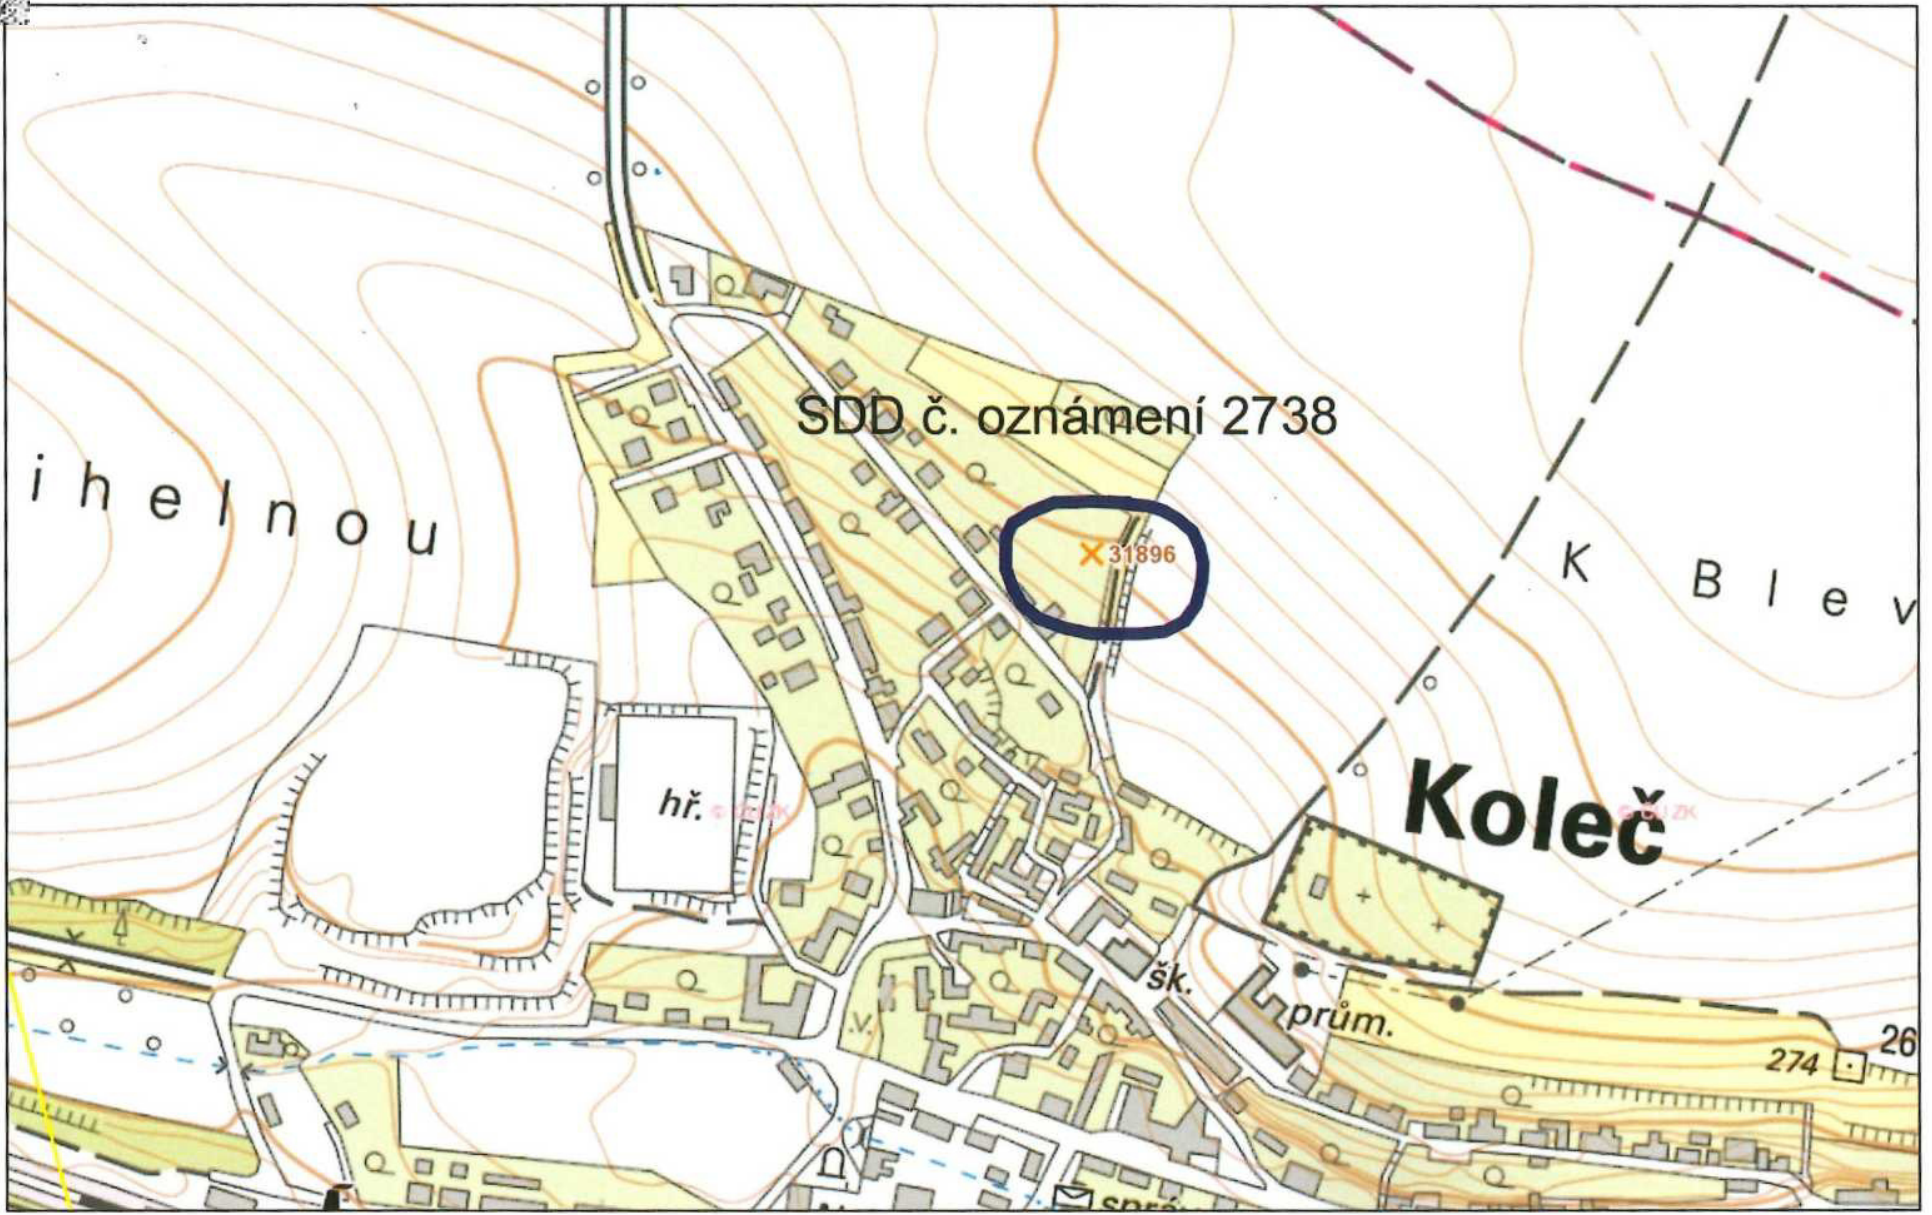
Situování průzk. vrtů

vrt pro tepelné čerpadlo
91 m celková hloubka
27 m hladina vody

propad SDD

- b) Vrtným průzkumem bude upřesněn průběh a rozsah zjištěného důlního díla, zejména na severní straně objektu a JV směrem od propadu. Plánováno je 10 vrtů v délkách do 10 m. Vrtů budou vrtány metodou jádrového vrtání bez použití výplachu. Pozitivní vrtů budou vystrojeny na úroveň stropu zjištěné prostory PVC rourami DN 125 a dočasně uzavřeny zátkou pro následné využití k vyplnění dutin, negativní vrtů budou zasypány materiálem z vrtného jádra. Po dokončení vrtných prací a vystrojení vrtů bude proveden kamerový průzkum zjištěných volných podzemních prostor. Předpokládané situování vrtů je patrné z přílohy č. 3.
