Příloha č. 2 – odůvodnění Dodatku č. 2

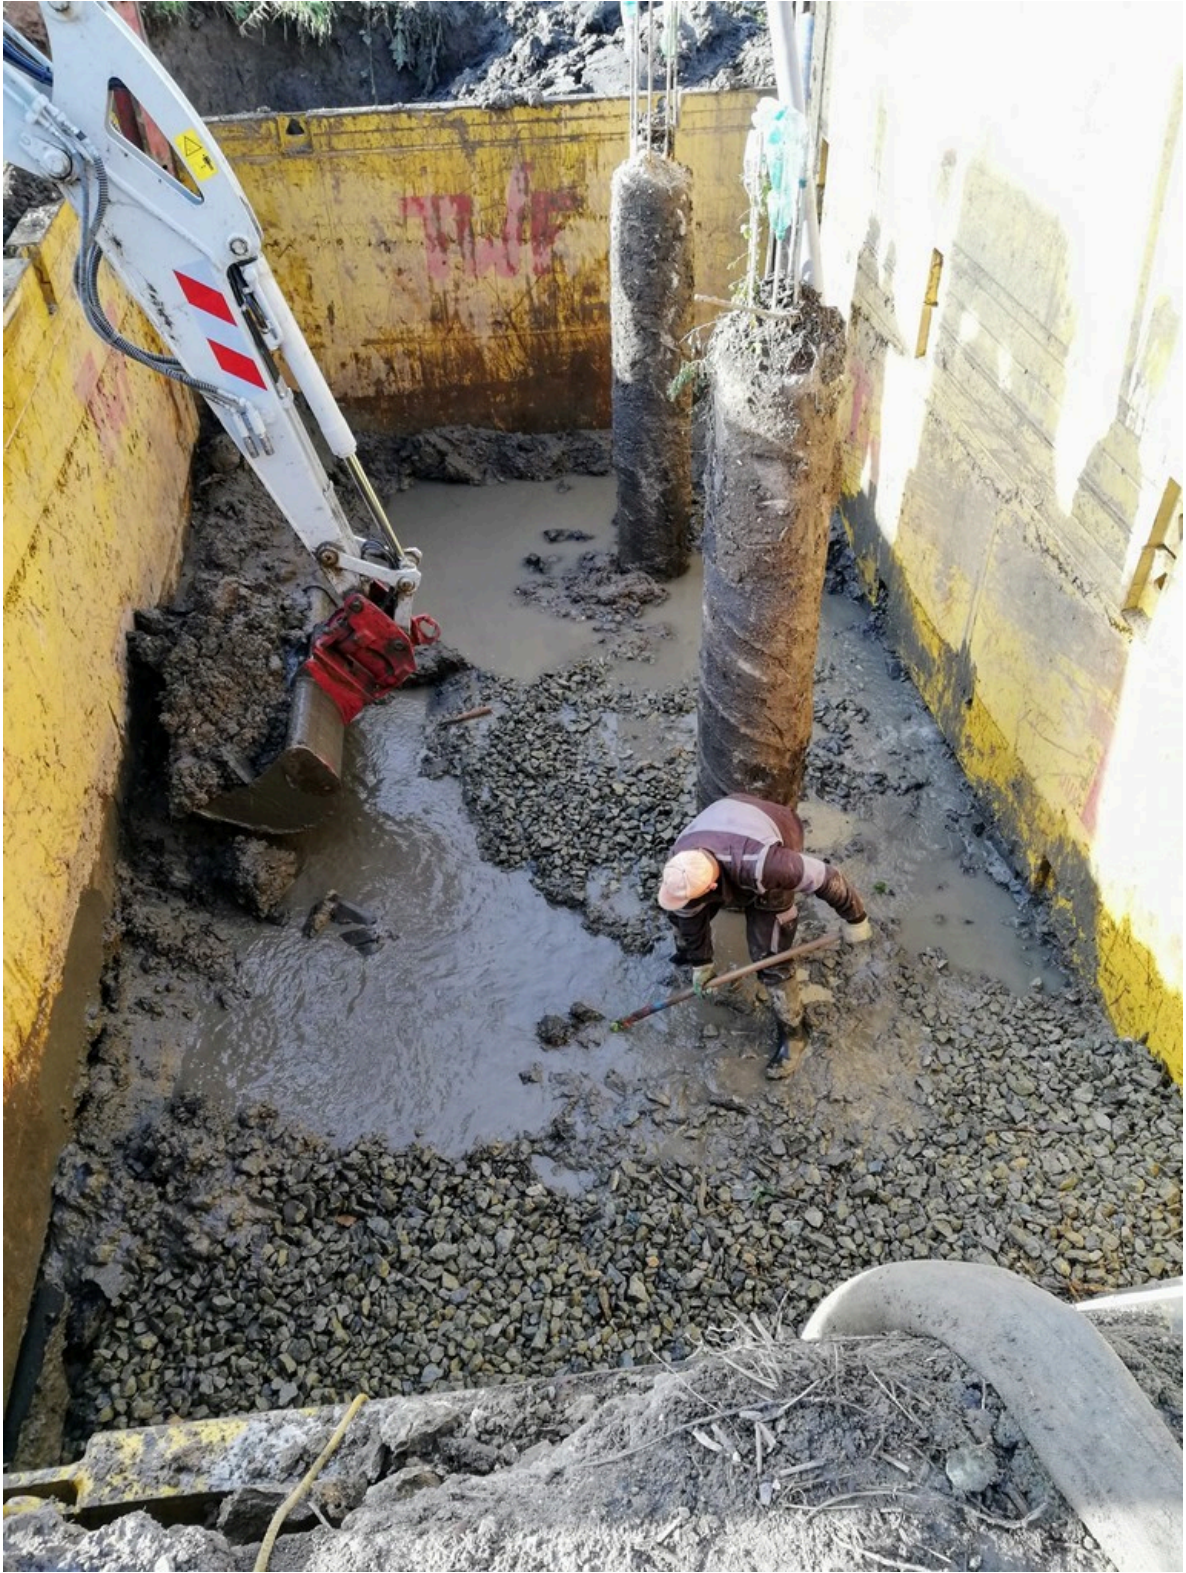
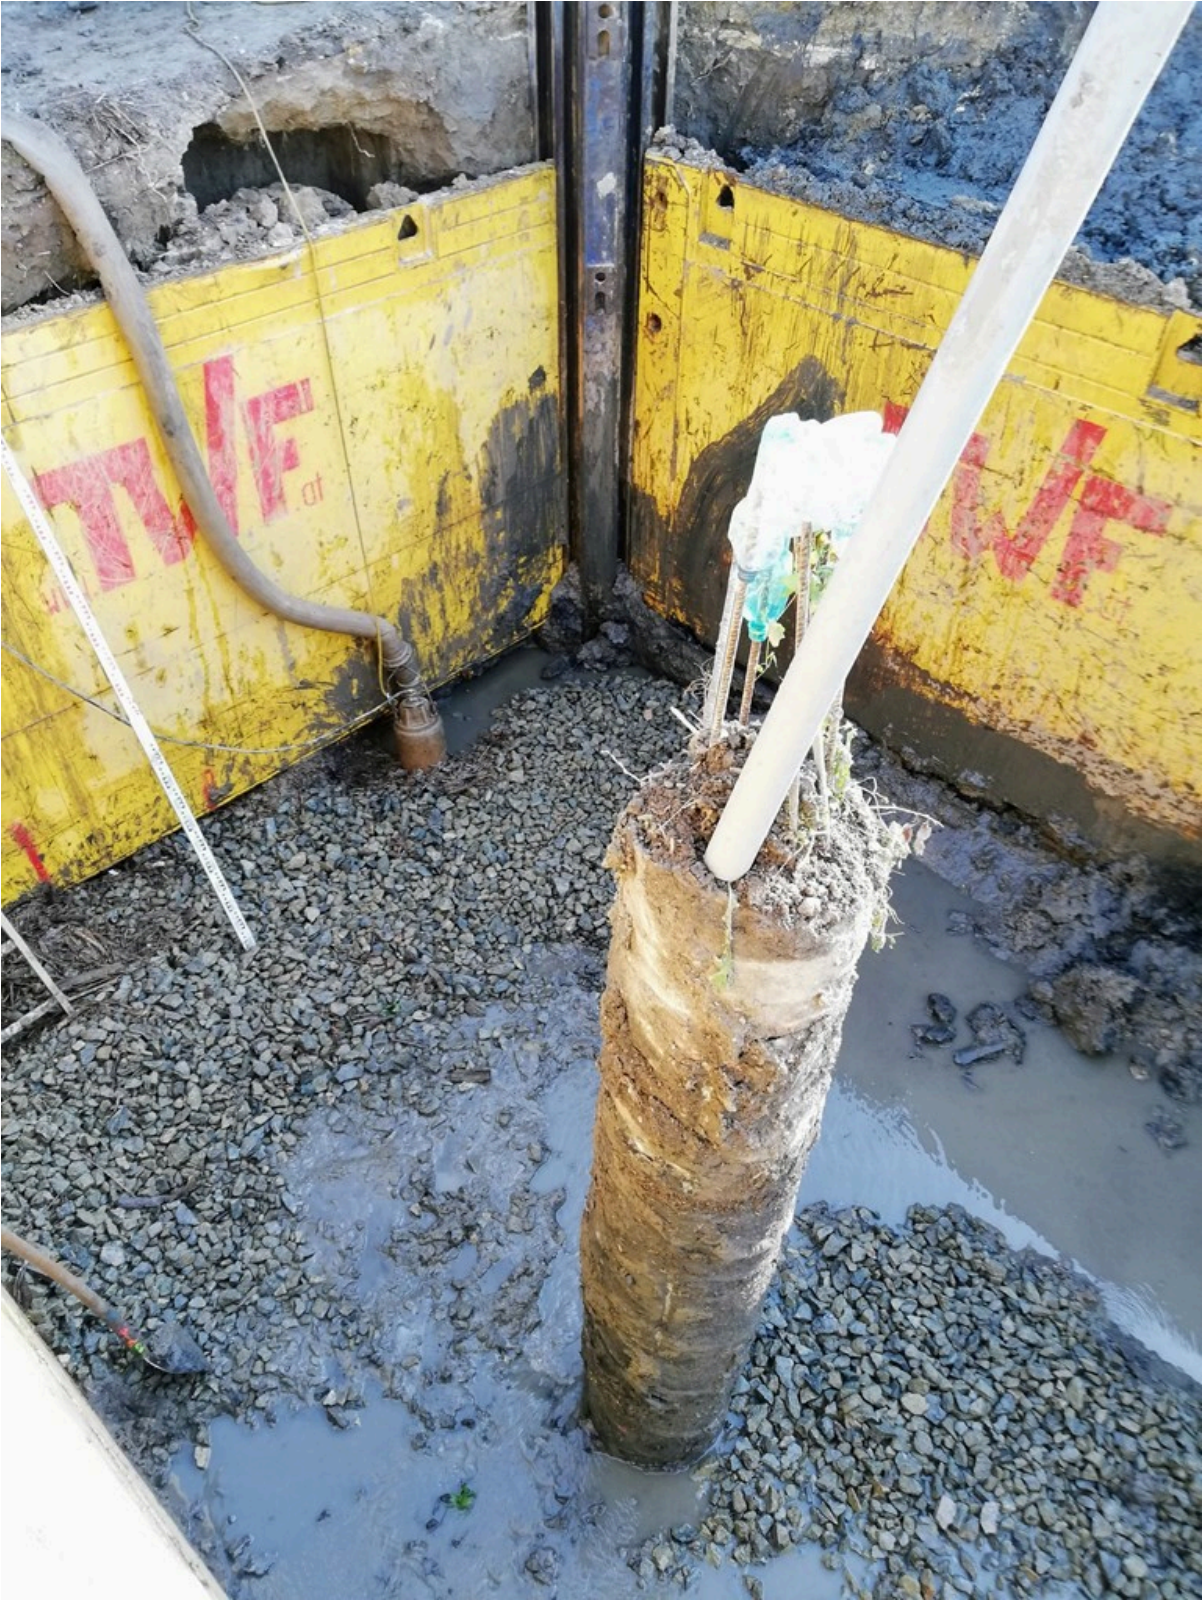
Zhotovitel stavby chtěl dále přistoupit k realizaci výkopu otevřené vysvahované jámy pro zhotovení bednění a následně i betonáže vlastních základů mostu. Po zahájení výkopu však došlo k poměrně značnému prosaku vody do otevřené jámy směrem od koryta potoka a hrozilo tak podmáčení jámy a následně i vybočení provizorního zatrubnění (z důvodu těsné blízkosti vedeného potrubí) a tím jednak zatopení hloubené jámy, dále případné ohrožení bezpečnosti a zdraví pracovníků realizujících práce spojené s provedením těchto základů či poškození již realizovaných prací na novém železobetonovém základě.

Bylo tedy nutné neprodleně přistoupit k realizaci těchto prací pomocí jiného technologického zajištění výkopu a to pomocí jámy zabezpečené proti sesunutí pažicím boxem. Na připojené dokumentaci je vidět masivní nastupování spodní vody v již pomocí kameniva zpevněném dnu výkopu i přítok vody pod pravou stranou tohoto pažicího boxu. Nastupující voda potom musela být neustále odčerpávána zpět do potoka (viz foto). S realizací pažicích boxů je spojeno i větší množství výkopových prací než u původně vysvahované jámy, dále zpětný hutněný zásyp jámy a zejména pronájem a montáž a demontáž jednotlivých dílů těchto speciálních pažicích boxů. Délka výpůjčky boxů odpovídá skutečné době související s dobou realizace obou základů.
