Pasportizace PBZ objektu

Provozovatel: Komerční banka, a.s.
Objekt: 8408 Uherské Hradiště, Svatováclavská
Adresa: Svatováclavská 450, Uherské Hradiště

Zpracovatel: Ing. Šárka Novotná
Provedeno: 13.4.2016

Dne 13.4.2016 byla v prostorách objektu 8408 Uherské Hradiště, Svatováclavská provedena pasportizace požárně bezpečnostních zařízení.

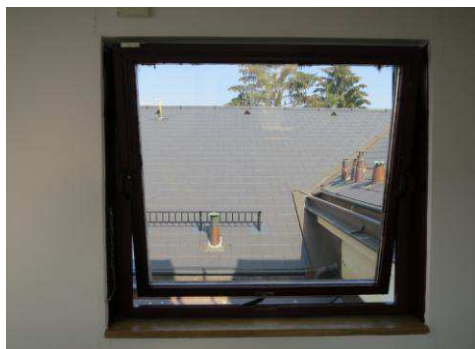
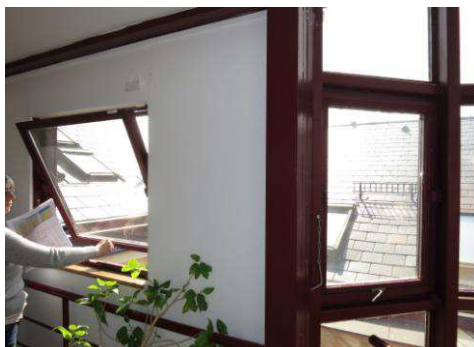
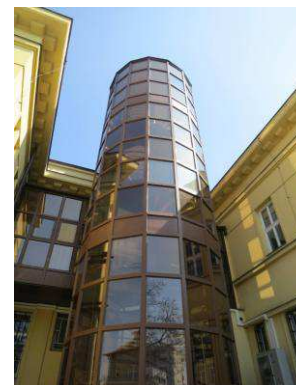
Při místním šetření bylo zjištěno, že pro větrání CHÚC není zajištěn v každém podlaží otevíravý otvor o velikosti $1,5 \text{ m}^2$. Okna v CHÚC v prostoru točitého schodiště se nedají otevřít na plnou plochu viz. foto, prostory hlavního schodiště nejsou v 2.NP okny do venkovního prostoru vybaveny.

Dle normativních požadavků je pro přirozené větrání chráněné únikové cesty typu A při jednostranném větrání dostačující otevíratelná plocha okna $1,5 \text{ m}^2$ v každém podlaží. Je-li půdorysná plocha únikové cesty v podlaží větší než 20 m^2 , doporučuje se dimenzovat otevíratelné otvory podle půdorysného průmětu prostoru únikové cesty v podlaží, a to alespoň na 7,5 % této plochy; při příčném větrání lze otevíratelné plochy oken zmenšit na polovinu.

Je nutno větrání prostor CHÚC přehodnotit a zajistit dle legislativních požadavků.

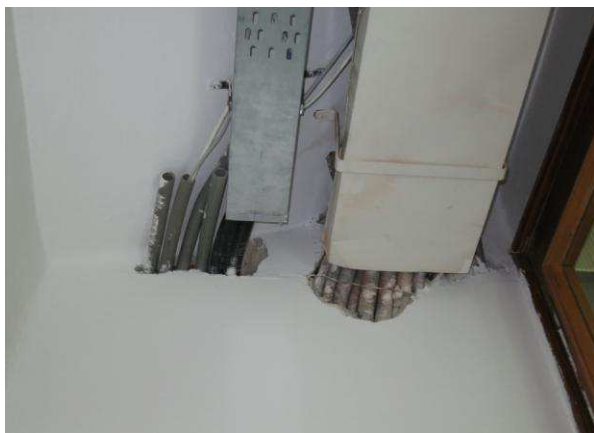
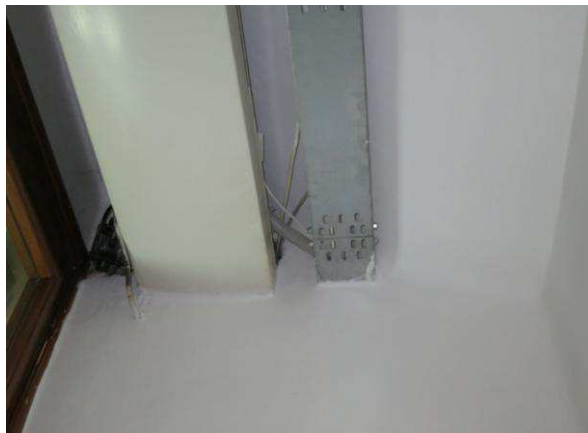
Při místním šetření bylo zjištěno, že v prostoru CHÚC v 1.NP v m.č. 128 a v 1.PP v m.č. 031 jsou volně vedené elektrické rozvody (kabely).

Zajistit, aby volně vedené elektrické rozvody byly provedeny jako chráněné, tzn. byly chráněny protipožárními nástřiky, popř. deskami z výrobků třídy reakce na oheň A1 nebo A2 s požární odolností EI 30 DP1.

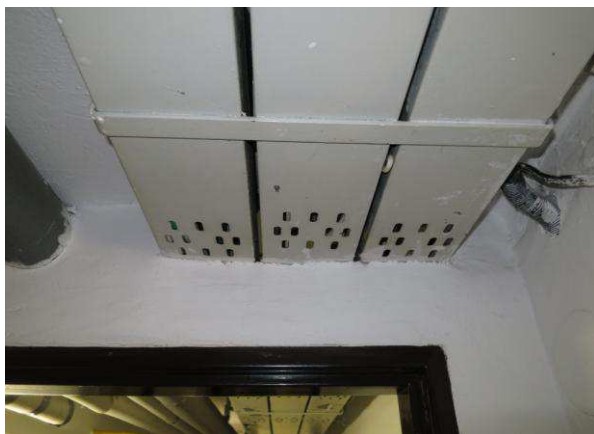
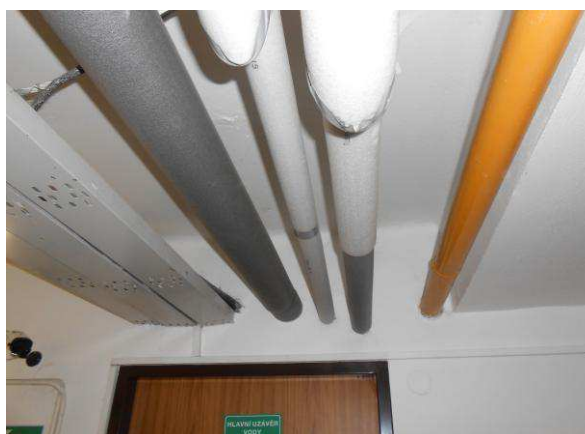
Při místním šetření bylo zjištěno, že v prostoru CHÚC v 1.PP jsou volně vedené rozvody plynu a potrubní rozvody obalené materiály z hořlavých hmot.

Rozvody mohou být v chráněné únikové cestě umístěny tehdy, jsou-li zabudovány v konstrukci druhu DP1 a od chráněné únikové cesty požárně odděleny krycí vrstvou s požární odolností alespoň EW 30. Zajistit, aby potrubní rozvody v CHÚC byly v souladu s legislativou požárně chráněny.

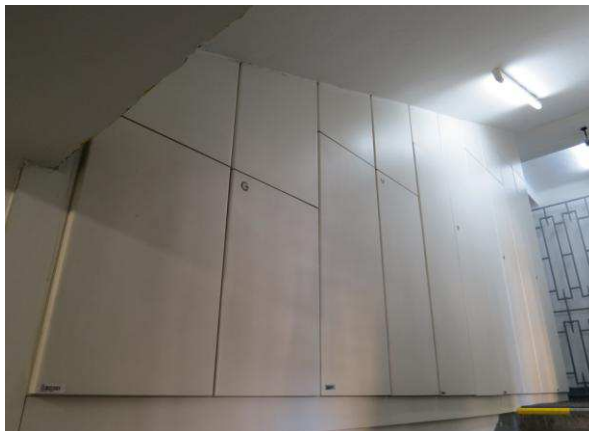
V prostoru chráněné únikové cesty - schodiště z 1.NP do 1.PP jsou instalovány skříňky.

Umístění skříňek a bankomatu v chráněné únikové cestě je v rozporu s legislativními požadavky. Tímto nejsou dodrženy požadavky požární ochrany při užívání staveb nebo jejich částí vztahující se k chráněné únikové cestě vyplývající z vyhl. 23/2001 Sb. a normativních požadavků.

Skříňky a bankomat je nutno z prostoru chráněné únikové cesty odstranit.

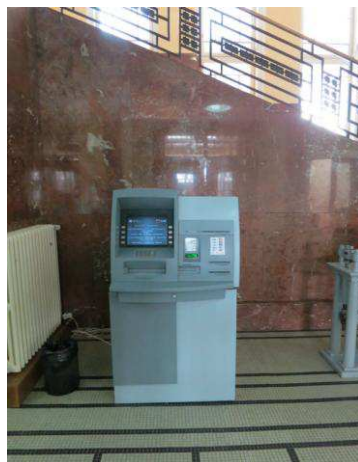
V prostoru chráněné únikové cesty - vstupní vestibul v 1.NP je instalován bankomat.

K umístění bankomatu byla provedena konzultace s HZS, dosud nebylo sděleno stanovisko. **V případě, že bude s umístěním bankomatu v CHÚC sdělen telefonický souhlas, je potřeba zajistit vypracování PŘŘ a zajištění písemného souhlasu HZS.**

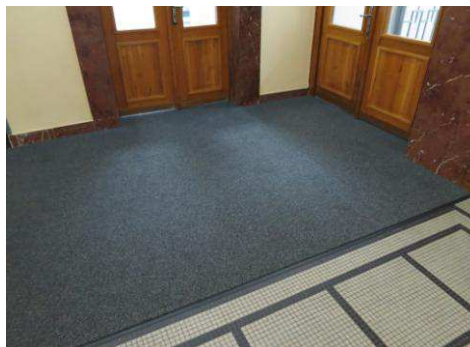
V prostoru chráněné únikové cesty je instalováno lino a kobercové rohože. V chráněných únikových cestách je možno použít podlahové krytiny třídy reakce na oheň nejméně Cfl –s1. **V případě, že instalované rohože a lino nesplňují požadavek na třídu reakce na oheň, je nutno je odstranit.**

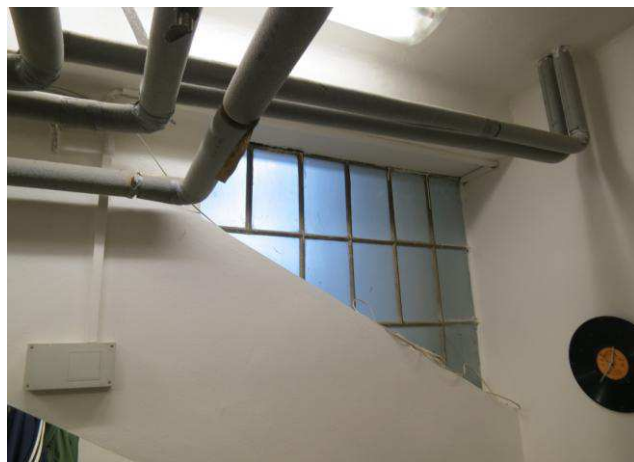
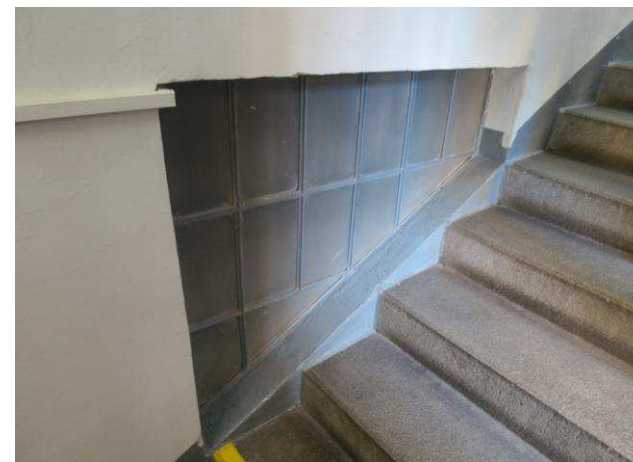
V požárně dělicí konstrukci mezi technickou místností 2.06 a pokladním úsekem jsou instalovány luxfery.

V požárně dělící konstrukci mezi dílnou údržby a schodištěm - CHÚC jsou instalovány luxfery.

Je nutno zajistit požární odolnost požárních příček dle požadavku PBŘ, tzn. demontáž luxfer a dozdění příček, příp. instalaci předsazené požárně dělící SDK konstrukce.

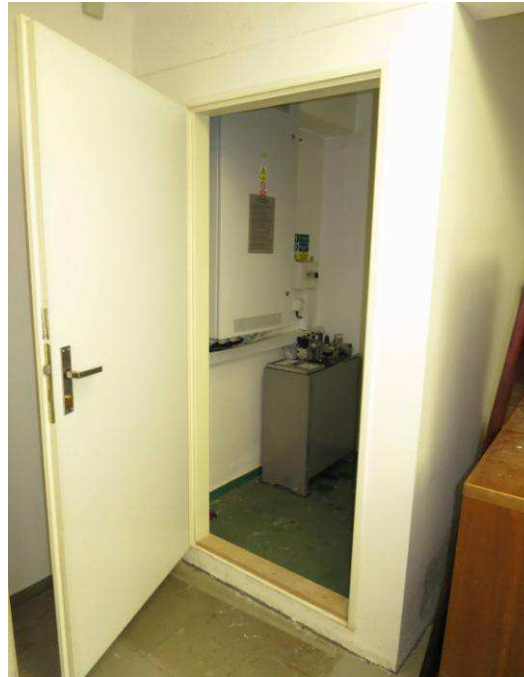
V 1.PP byla nově vytvořena místnost strojovny výtahu. Ke změnám týkajících se přemístění strojovny výtahu nebylo doloženo požárně bezpečnostní řešení, k vytvoření místnosti strojovny výtahu nebyla doložena žádná projektová dokumentace.

Strojovna výtahu musí v souladu s legislativními požadavky tvořit samostatný požární úsek. Nebyly doloženy dolady k požárně dělícím konstrukcím - požárními příčkám.

Nutno doložit projektovou dokumentaci k přesunu strojovny výtahu do nově vybudované místnosti a dokladovou část k požárně dělícím konstrukcím.

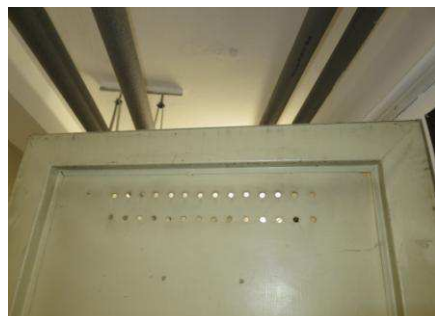
Ve dveřích poř.č. 32 jsou větrací otvory, tyto dveře nesplňují požadavek na požární odolnost, **je nutná jejich výměna.**

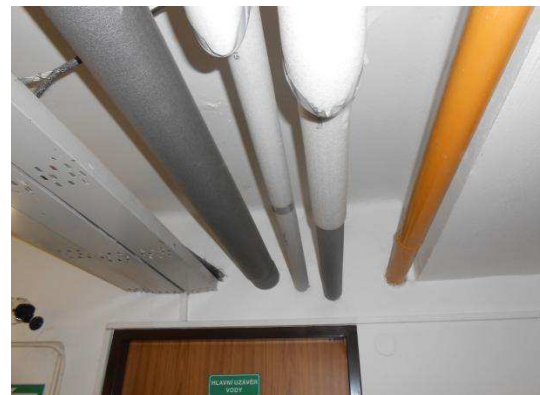
V TZ PO z 04/2000 je požadavek na ochranu plynového potrubí, které v 1.PP prochází chráněnou únikovou cestou, protipožárním nástřikem nebo obkladem s požární odolností 30 minut. Při místním šetření bylo zjištěno, že plynový rozvod v CHÚC v 1.PP není požárně chráněn. Je nutno zajistit.

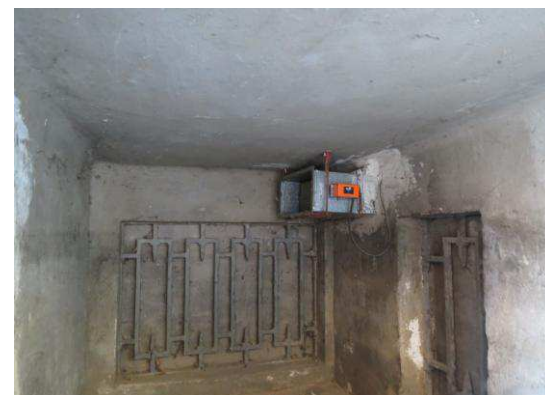
V PBŘ z 12/2005 je uvedeno, že VZT potrubí v 1.PP (přívodní potrubí VZT do bankovní haly v 1.NP) je opatřeno požárním nátěrem PITTURA IE - 20 s požární odolností 30 minut. Požadavek na tento nátěr je převzat z TZ PO z 05/1993. V TZ PO z 04/2000 je konstatováno, že rozvody VZT vedou vždy jedním požárním úsekem a nemusí být protipožárně chráněny ani osazovány požárními klapkami. Při místním šetření nebylo VZT potrubí, které by procházelo 1.PP a prostupovalo do 1.NP nalezeno. Jediné nalezené VZT potrubí viz. foto, neprocházelo prostory 1.PP a neprostupovalo do 1.NP. Lze se domnívat, že konstatování v PBŘ z 12/2005 je pouze chybným přepisem, již neplatného požadavku.

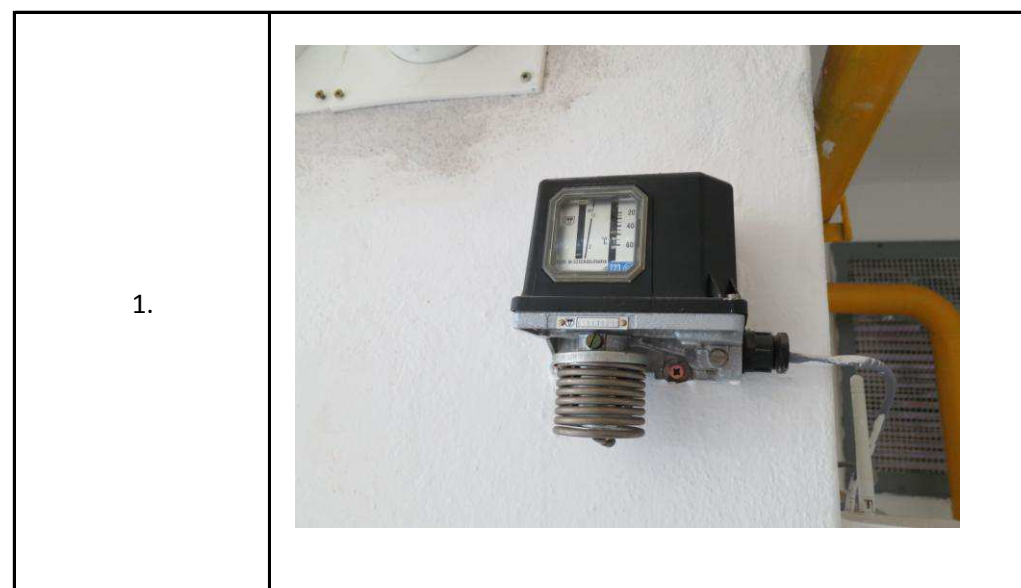
Při místním šetření bylo zjištěno, že je v prostoru instalován detektor úniku plynu. Nebyla doložena kontrola provozuschopnosti tohoto detektoru. **Nutno zajistit provedení kontroly provozuschopnosti.**

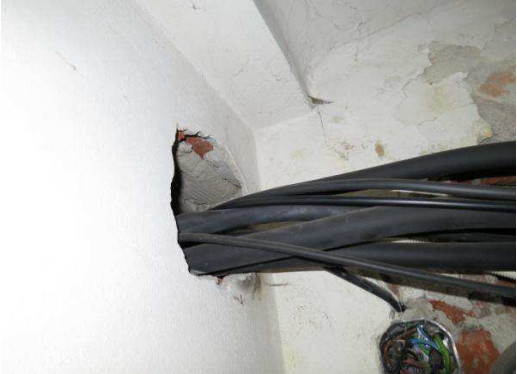
Při pasportizaci PBZ bylo na objektu zjištěno několik neutěsněných prostupů požárně dělícími konstrukcemi - viz. výše.
