STUDIE ODVLHČENÍ ZÁMKU LUHAČOVICE

technická zpráva

Datum: červen 2018

Předmět: Studie odvlhčení zámku v Luhačovicích

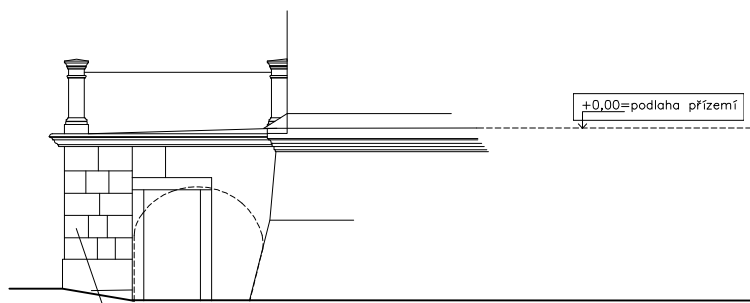
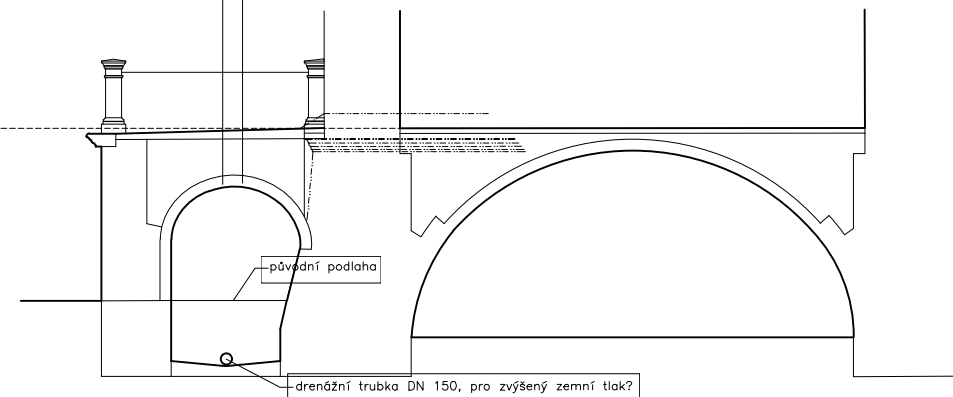
ŘEZ PŘÍČNÝ A POHLED NA SKLÍPEK, VARIANTA A, B

Samostatnou kapitolou je místnost na severovýchodním nároží. Zde je lokálně velmi výrazně zvýšená vlhkost. Pod omítkou byly zachyceny asphaltové nátěry zdiva (které vlhkostní podmínky pouze zhoršují, neboť brání jejímu odvětrání z povrchu zdiva). Zde se jednoznačně nejedná o vztlínající zemní vlhkost. Místnost je nad okolní terén zvednutá o až 2,2 metru. Průzkumem bylo zjištěno, že prostor je lokálně masivně dotován srážkovými vodami zatékáním do obvodové stěny pod podlahou přiléhající terasy. Terasa je přistavena směrem východním na kamenném kvádríkovém obvodovém zdivu, pod terasou je prostor malého sklípku přístupného ze severozápadní strany, z jihovýchodu je terasa přístupná širokým kamenným schodištěm osazeným na kamenných stěnách z opracovaných kvádrů. Terasa má betonovou podlahu dlouhodobě narušenou velkými trhlinami, kterými jsou veškeré srážkové vody z této plochy (cca 24 m² – tedy v ročním úhrnu asi 17 m³ vody) směřovány po klenbě sklípku pod terasou přímo do obvodové stěny zámku. Zdivo a klenba sklípku jsou nasyceny vodou, cihelná klenba sklípku je mrazem silně narušená, na několika místech již je klenba narušena natolik, že na podlahu padá materiál násypu klenby. Jedná se o havarijní stav hrozící zřícením klenby. Rovněž masivní obvodové zdivo z opracovaných kvádrů, kamenné profilované římsy a sloupky zábradlí jsou vzhledem k dlouhodobému zatížení silami mrazových cyklů silně vykloněny a zdivo je z velké části uvolněné, spáry neplní svou funkci.

- SILNĚ ROZPRASKANÁ BETONOVÁ MAZANINA
- HYDROIZOLACE Z ASFALTOVÝCH LEPENEK = NEJLJKŮNÍ Ů NEPROVEDENÁ
- PODKLADNÍ BETON PŮD PŘÍPADNŮH HYDROIZOLACI
- NÁSVIP NA KLENBU (SUCHĚ PROMOKLÝ NÁSVIP)
- KLENBA Z OHĚL PLYNŮH-150 MM, ZNAČNĚ NARUŠENÁ VLHKOSTÍ A MRAZEM
- NUTNĚ OSTRANĚNÍ NARUŠENÝCH ČÁSTÍ OHĚL A DOŽEŇNÍ SHORA I ZESPODU
- NA NASTAVENOU MALTU

Kamenné kvádrkové zdivo je mrazem uvolněné a vykloněné, je nutné, po odstranění podlahy terasy a násypů na klenbě sklepa, rozebrat (dopředu zakreslit a očíslovat) veškeré uvolněné a vykloněné kvádry až na pevné zdivo (odhadem cca 30% nadzemní části obvodového zdiva) následně znovu vyzdít na nastavenou vápennou maltu. Římsu, plotové sloupky, schodiště včetně souběžného lemování schodiště stupňovitě osazených kvádrů 600/600 bude třeba taktéž rozebrat a nově osadit v celém rozsahu po vnějším obvodu sklepa.

- DISKOVITÁ ŘEZANÁ DLAŽBA, NEPRÁDELNÝ FORMÁT, KLADENÝ DO PÁSŮ KOLMO NA HLAVNÍ OSU TERASY
- MAXIMÁLNÍ VELIKOST FORMÁTU: NAPŘ. 450-600/800-1000, DLAŽBA OSAZENA NA STAVITELNÉ TERČE
- DLAŽBA KLADENA POKJID MOŽNO V DODROVNĚ NEBO S MÍRNÝM PŘÍKÝM SPÁDEM OD BUDOVY (NUTNĚ MUSÍ NAVAZOVAT NA KAMENNÉ ŘIMSOVKY))
- HYDROIZOLAČNÍ FOJIE
- PODKLADNÍ BETON VYZTUŽENÝ SITÍ KARI 150/150/6, 100 MM
- NÁSVIP NA KLENBU (SUCHÝ)
- SILNĚ PROMOKLÝ NÁSVIP BUDĚ OSTRANĚN, PD SANACI KLENBY A VYSUŠENÍ, PŘÍPADNĚ VRÁCEN, NEBO NAHRAZEN SUCHÝM LEHKÝM KAMENIVEM
- KLENBA Z OHĚL PLYNŮH-150 MM, ZNAČNĚ NARUŠENÁ VLHKOSTÍ A MRAZEM
- NUTNĚ OSTRANĚNÍ NARUŠENÝCH ČÁSTÍ OHĚL A DOŽEŇNÍ SHORA I ZESPODU
- NA NASTAVENOU MALTU, NUTNÁ PROHLÍDKA STATIKEM
