Kutná Hora

Podzemní prostory u kostela sv. Jakuba.

NÁLEZOVÁ ZPRÁVA

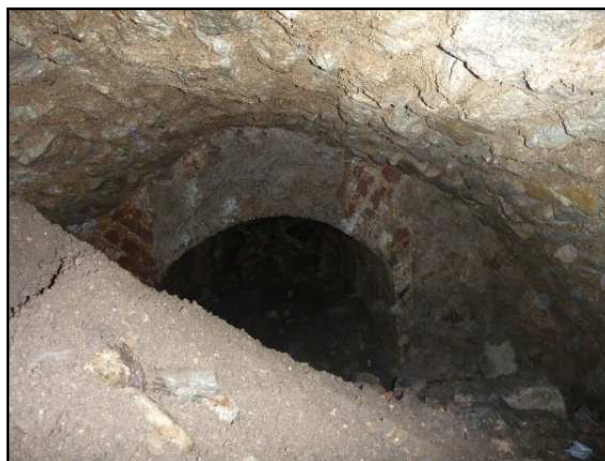
Foto 0239. Pohled od uvolněné šachtičky k cihelné části na severozápadě

Rozvolněná a částečně deformovaná je vrchní část šachtičky ústící do prostoru A, kterou bylo proniknuto do dalších prostor. Jisté riziko nese i fakt, že je šachtička v horní části zděna na sucho bez použití malty.

Za základě výše popsaných faktů doporučujeme v současné době jediný (byť velmi těsný) vstup do podzemí přes šachtičku osadit čtvercovým poklopem 60 x 60 cm nebo větším a ten vkomponovat do realizované úpravy povrchů kolem kostela Sv. Jakuba.

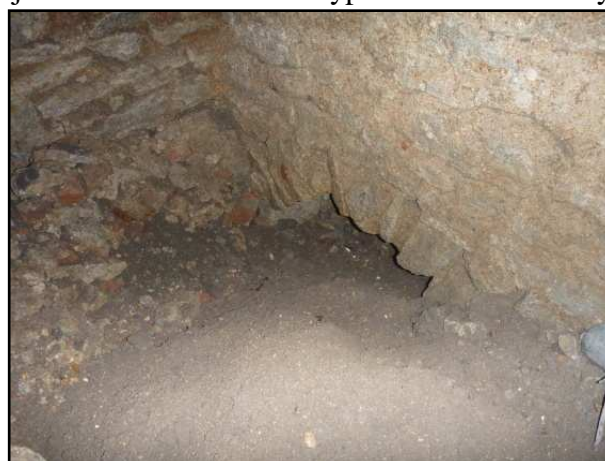
Foto 0240. Pokračování z prostoru A na jihovýchod bylo téměř zasypané

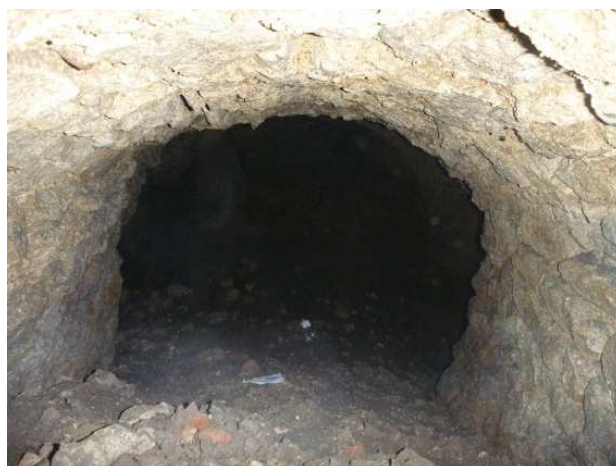
Z prostoru A jihovýchodním směrem vychází spojovací chodbička šířky 1,2m a délky 1,6m. Její konstrukce je kamenná na maltu, dno kryje vrstva zeminy cca 0,9m mocná. Spojovací chodbička vyúsťuje do křižovatky čtyř chodeb vzájemně na sebe kolmých, případně se může jednat o kvelby, jakési boční komory. Na přiloženém náčrtu jsou označeny písmeny B, C a D. Také celá křižovatka je zaplněna splaveným sedimentem o mocnosti zhruba 90 cm se známkami občasného zaplavování vodou. Od sedimentu po vrchol kamenných kleneb je zde 1,2m.

Foto 0241. Pohled spojovací chodbou na křížovatku.

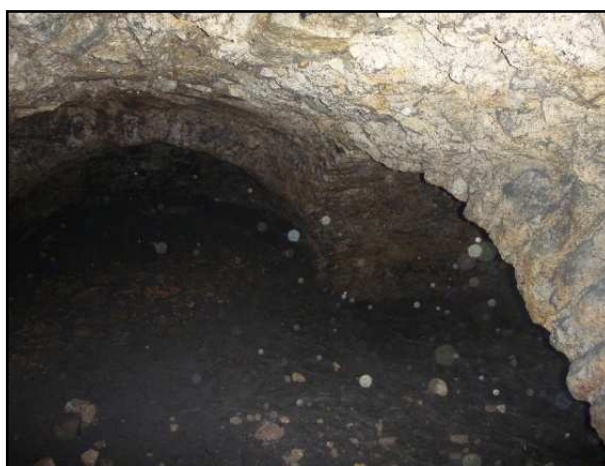
Foto 0242. Křížení chodeb, vpravo chodba směrem pod kostel Sv. Jakuba

Každopádně největším rizikem se nám v současné chvíli jeví evidentní pokračování téměř zasypané chodby směrem pod historicky cennou věž kostela sv. Jakuba. Není zřejmé, jak daleko chodba zasahuje, v jakém je stavu a jakým rizikem je pro vlastní kostel. Neméně důležitý je fakt, že je tímto směrem realizováno i odvodnění popisovaných prostor. Nekontrolovaně migrující voda v podzákladí kostela může vyvolat stavební i statické poruchy.

Zcela jednoznačně je potřebné řešit pokračování chodby pod kostel Sv. Jakuba a zjistit reálný stav konstrukcí v podzákladi kostela. Současně řešit i otázku odvodnění dané oblasti.

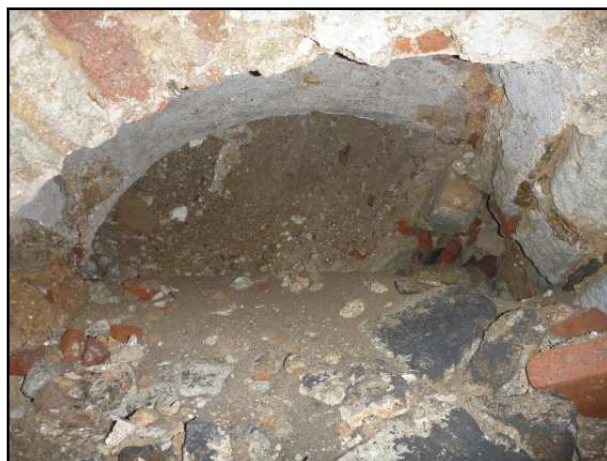
Dalším rizikovým místem je ukončení cihelné chodbičky z prostoru A severozápadním směrem, kde se v suti za hranou pevného stropu nachází kaverna, hrozící postupným vypadáváním materiálu ze stropu do podzemí.

Foto 0250. Ukončení chodby suti a kavernou ve stropě pod objektem čp. 562

Následně pak provést odtěžení materiálu alespoň ze zasypané vstupní části a realizovat zaměření podzemních konstrukcí a jejich podrobnější prohlídku. Nejlepší variantou je vytěžení splavených sedimentů a obnažení zdiva chodeb a sklepů v plném profilu pro jejich kontrolu a posouzení.
