**„Oprava mostních objektů v žst. Ostrava hlavní nádraží“,  
SO 01 lávka km 0,217 (TÚ 2132, DÚ A3)  
pohled ve směru staničení (tubus lávky + schodiště IV.nástupišť, kolej č.801 a 802)**

**„Oprava mostních objektů v žst. Ostrava hlavní nádraží“,  
SO 02 lávka km 267,240 (TÚ 1891, DÚ T3)  
pohled ve směru staničení (tubus lávky + schodiště, I.nástupiště, kolej č.801 a 802)**

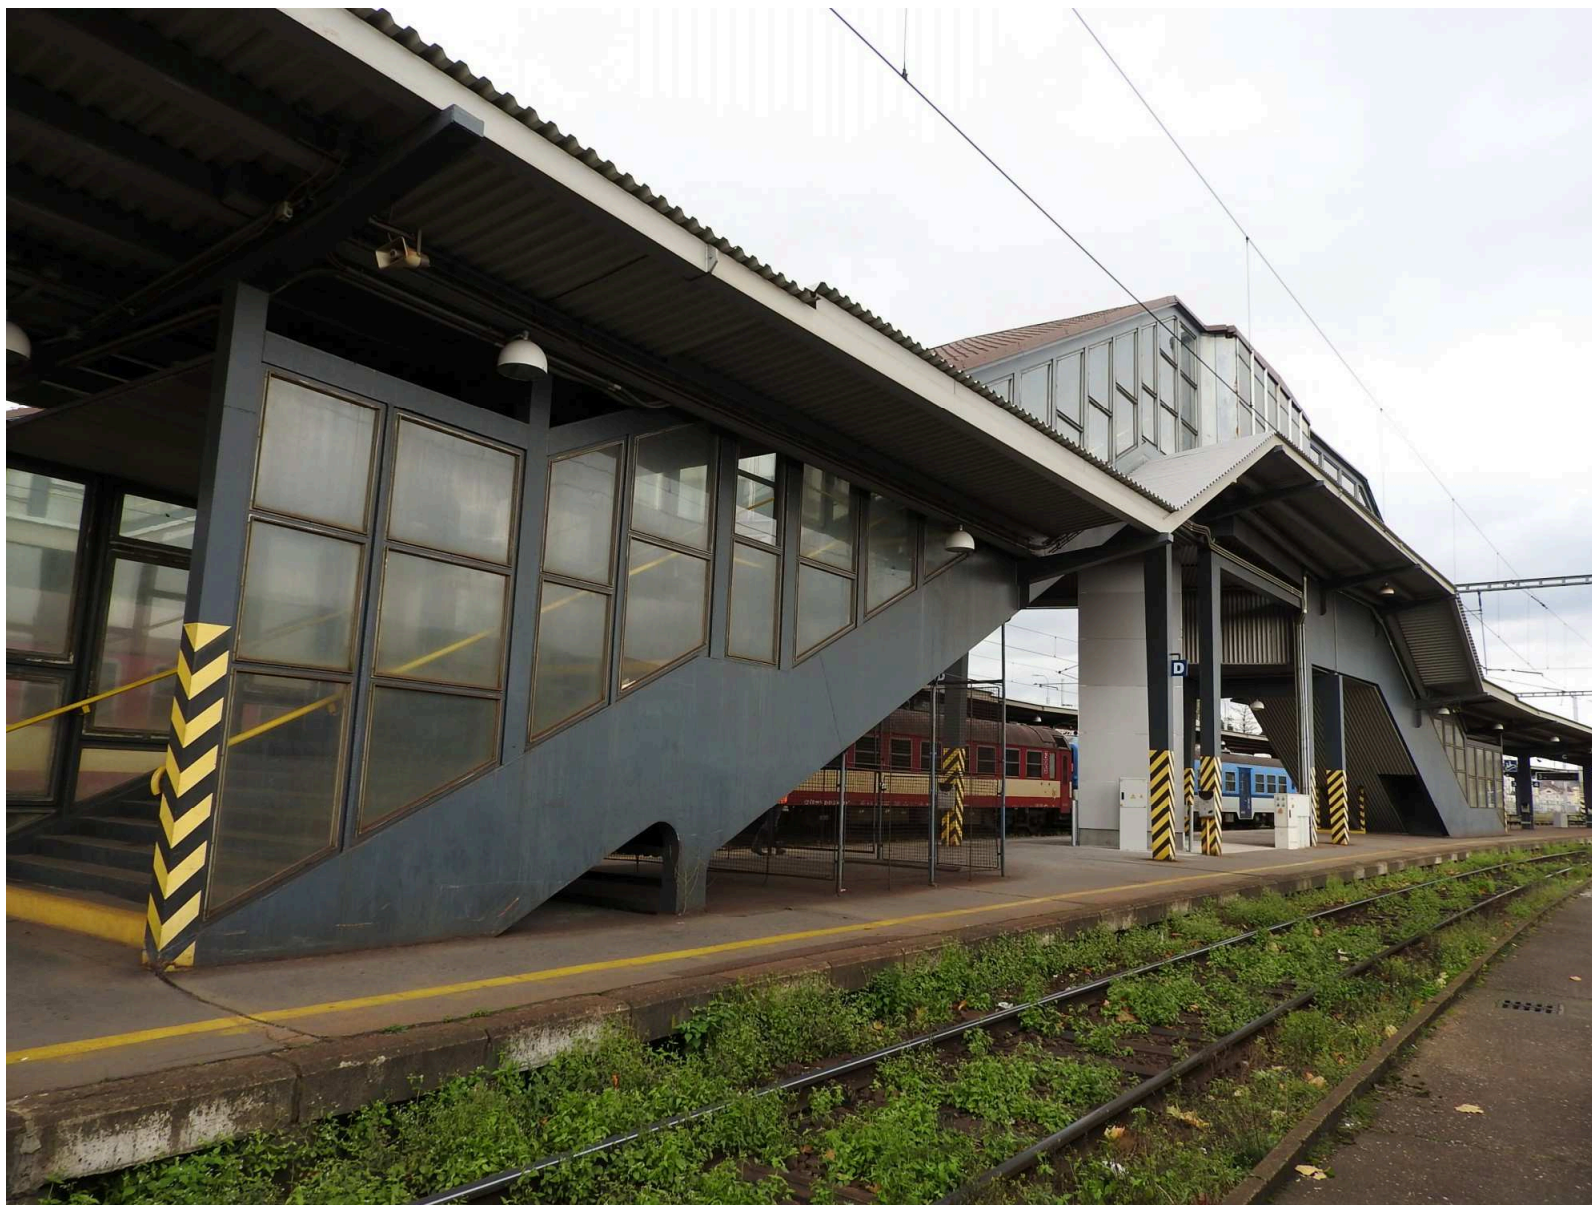
**„Oprava mostních objektů v žst. Ostrava hlavní nádraží“,  
SO 01 lávka km 0,217 (TU 2132, DU A3)  
pohled proti směru staničení (schodiště, V.nástupiště, kolej č.804 a 803)**

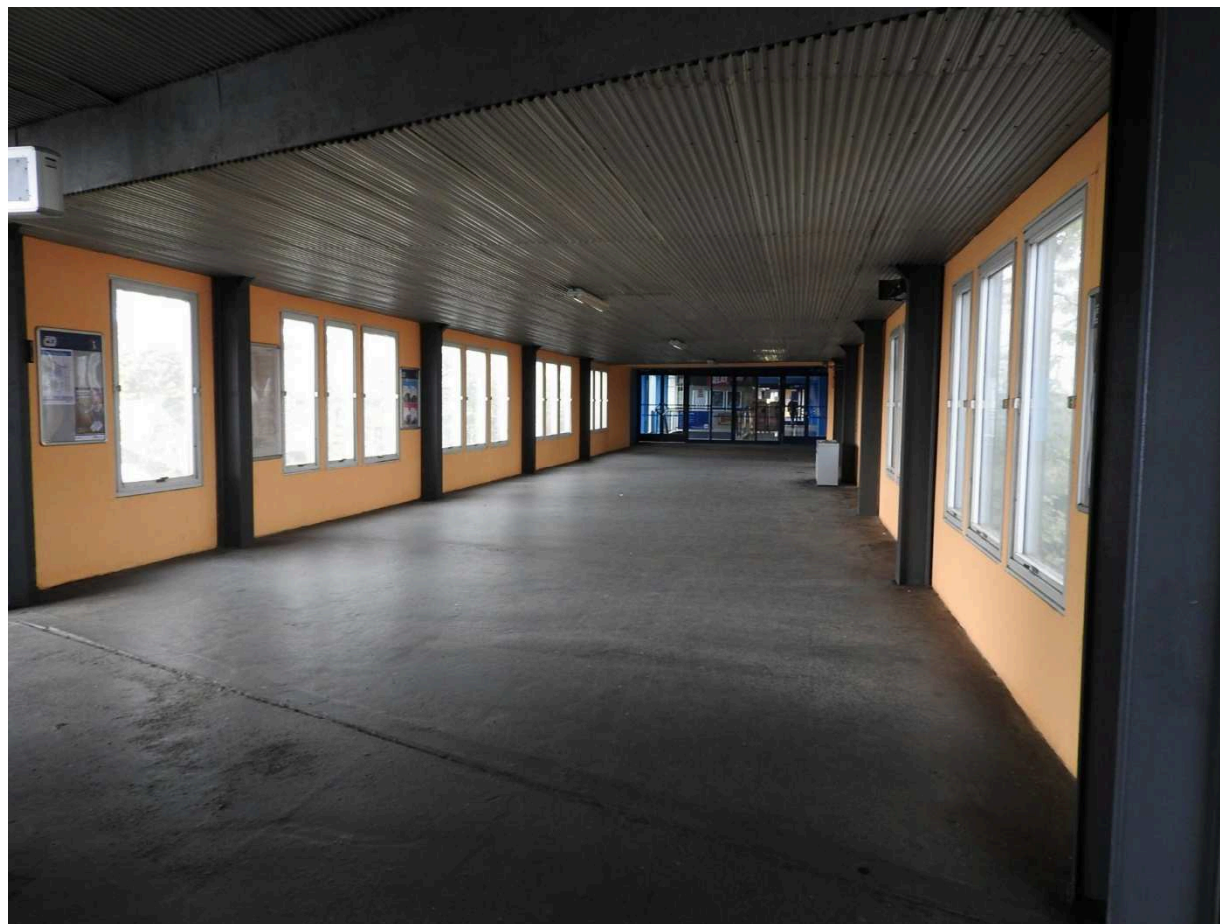
**„Oprava mostních objektů v žst. Ostrava hlavní nádraží“,  
SO 01 lávka km 0,217 (TÚ 2132, DÚ A3)  
pohled do tubusu lávky**

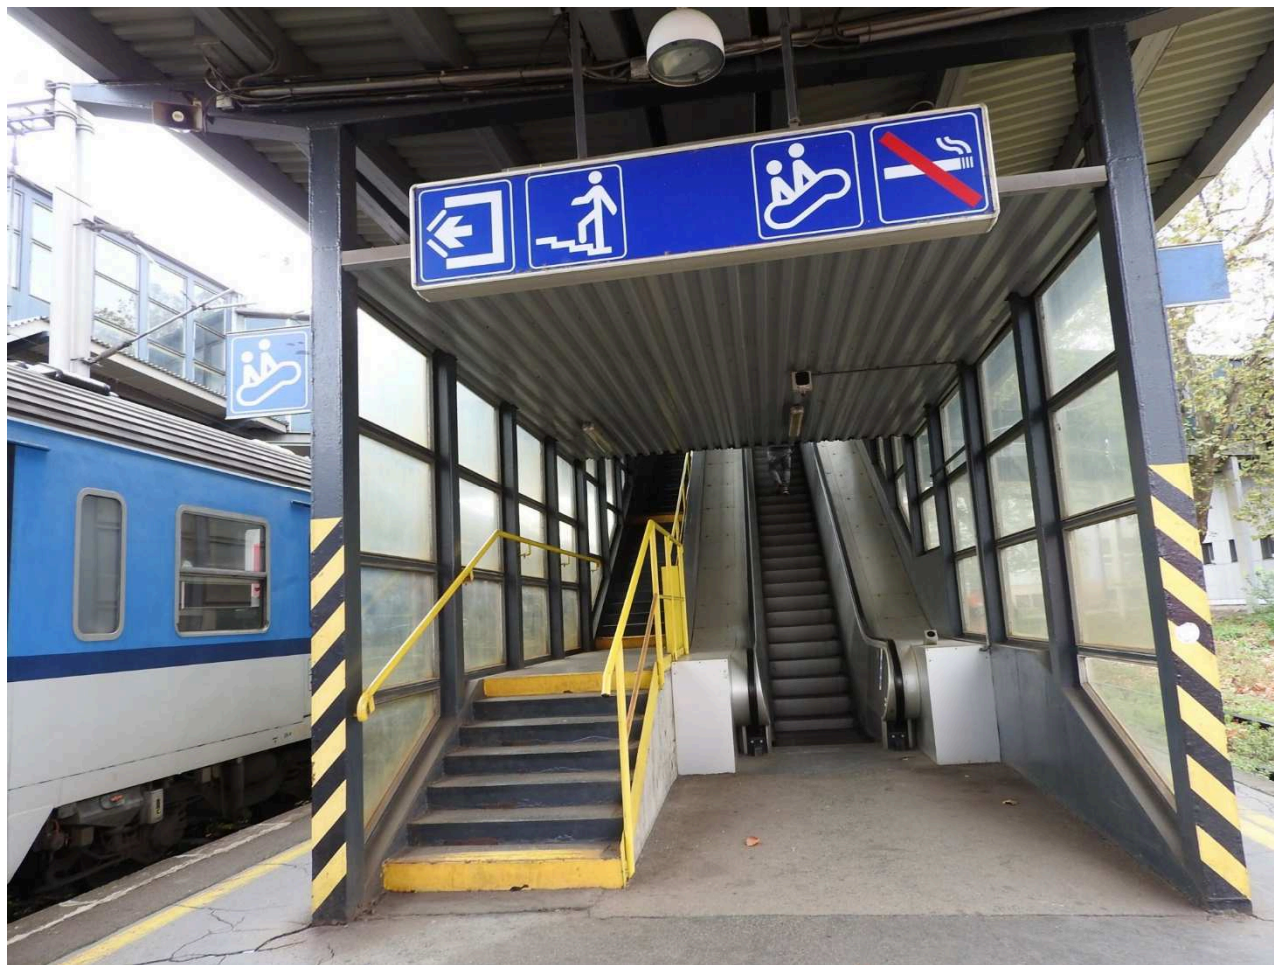
**„Oprava mostních objektů v žst. Ostrava hlavní nádraží“,  
SO 01 lávka km 0,217 (TÚ 2132, DÚ A3)  
pohled – schodišťové rameno s eskalátorem (směr Ostrava Střed)**

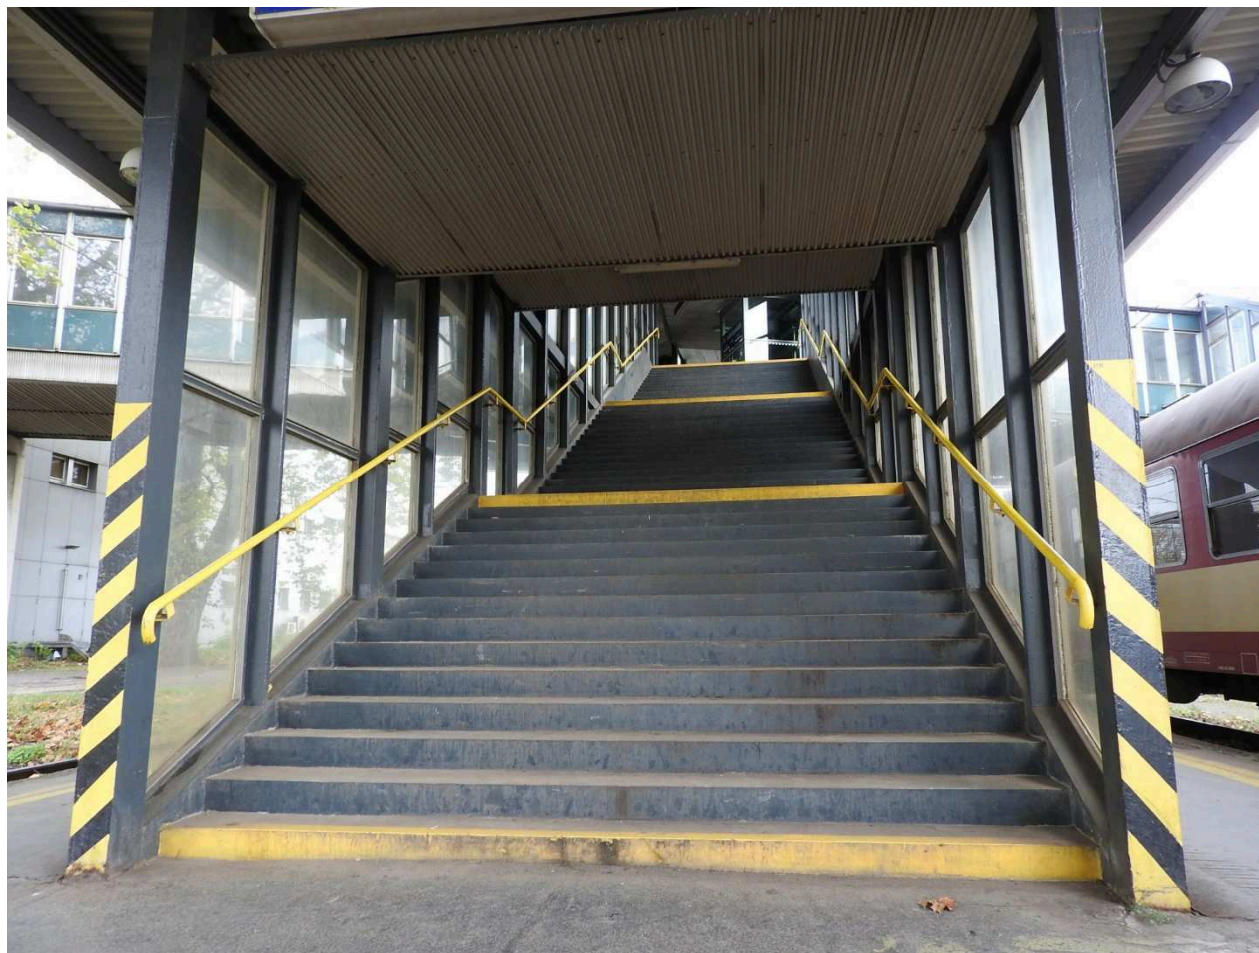
**„Oprava mostních objektů v žst. Ostrava hlavní nádraží “,  
SO 01 lávka km 0,217 (TÚ 2132, DÚ A3)  
pohled – schodišťové rameno pevné (směr Ostrava Svinov)**

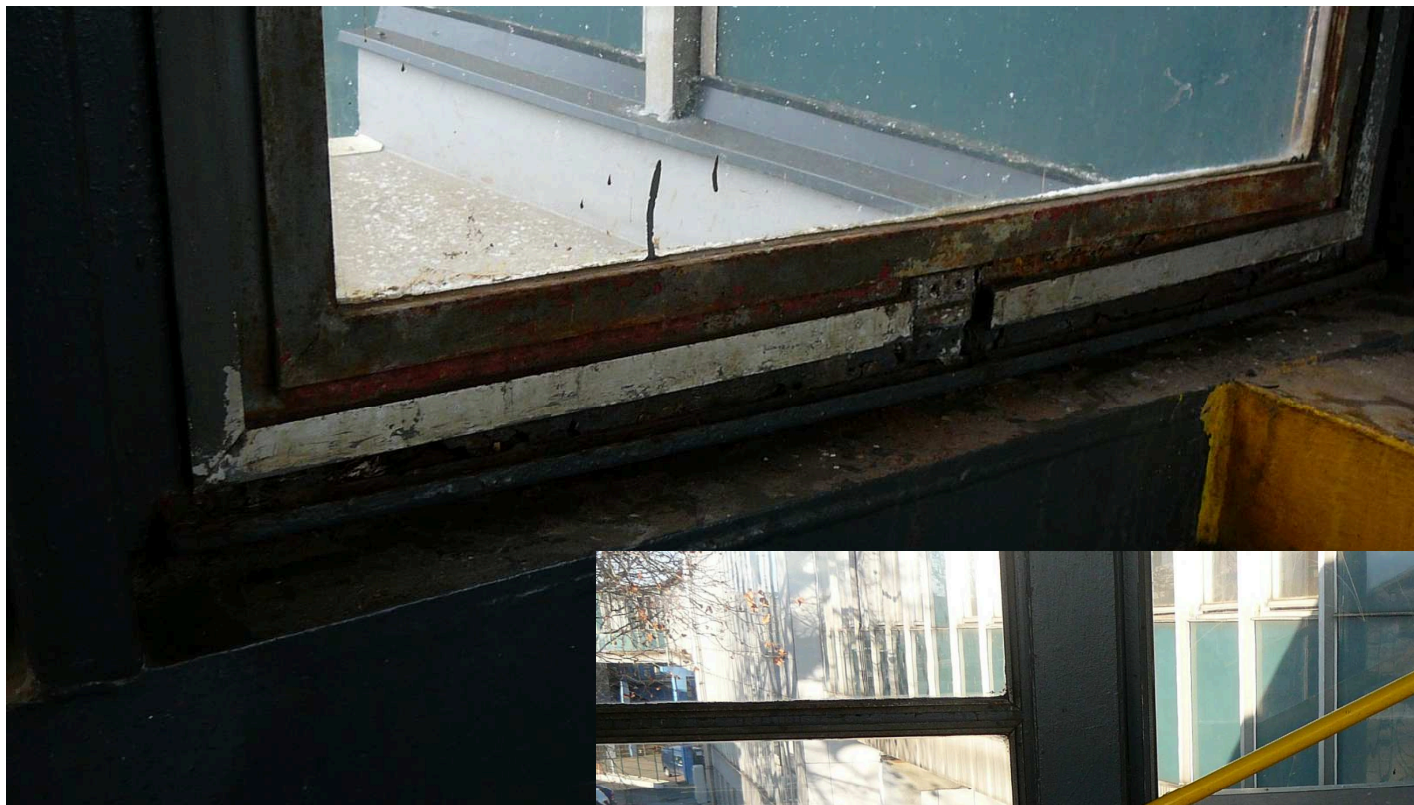
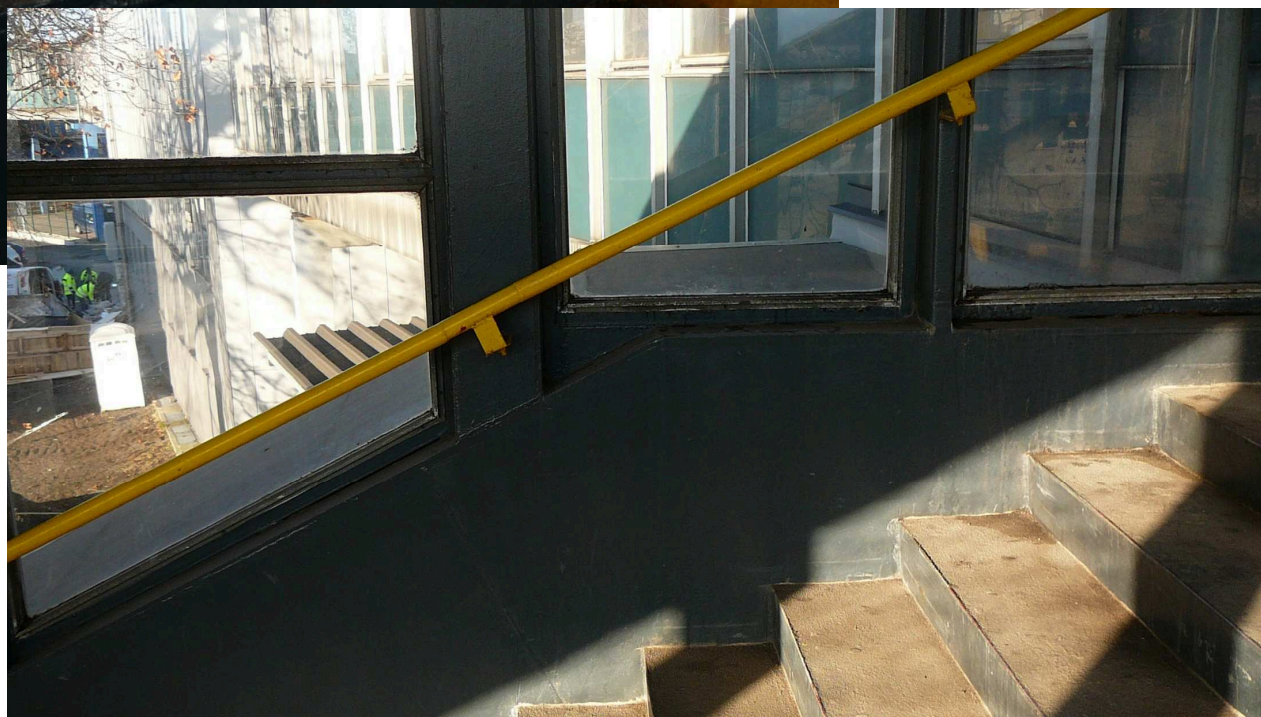
**„Oprava mostních objektů v žst. Ostrava hlavní nádraží“,  
SO 01 lávka km 0,217 (TÚ 2132, DÚ A3)  
stav výplní okenní otvorů na schodišťových ramenech**

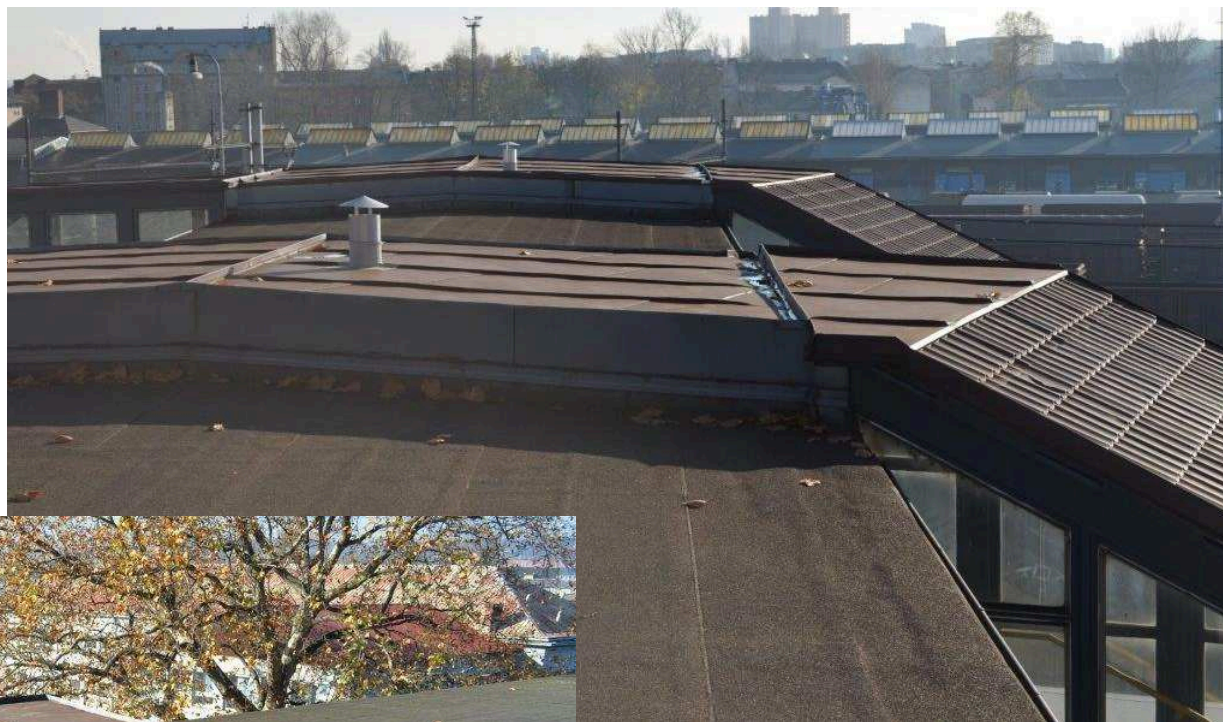
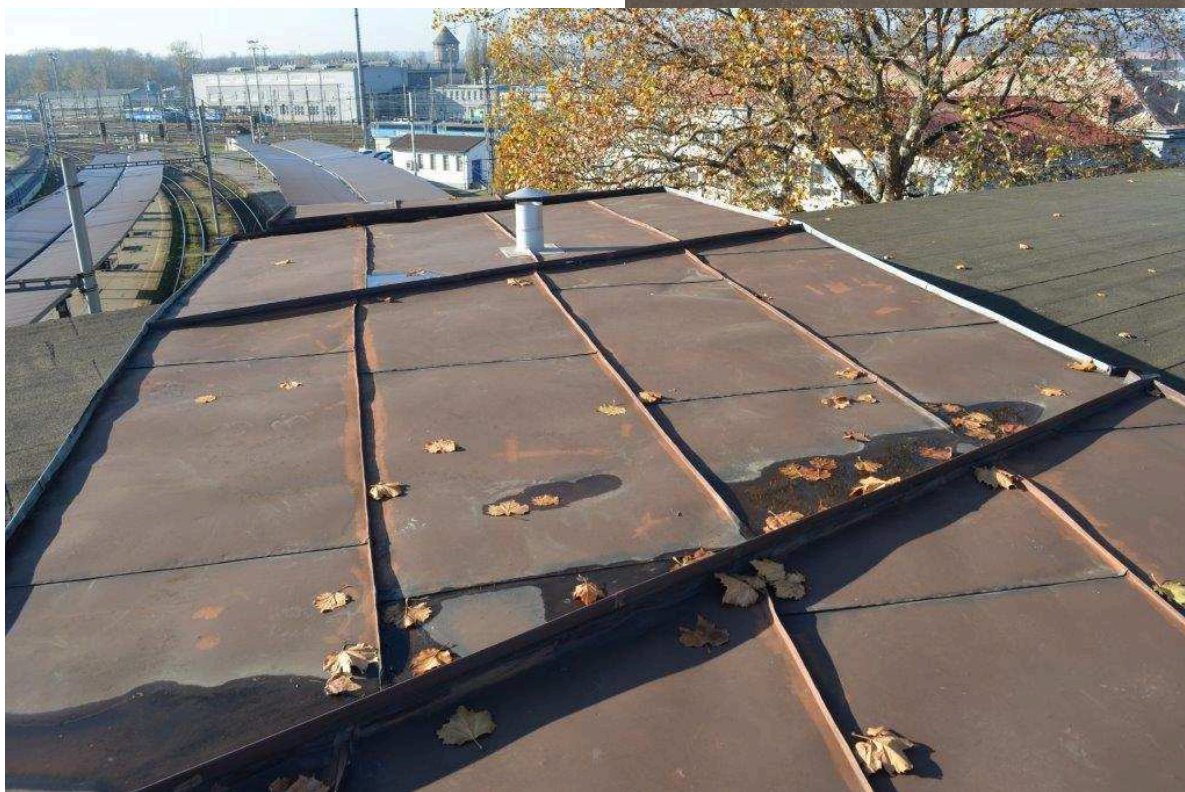
**„Oprava mostních objektů v žst. Ostrava hlavní nádraží“,  
SO 01 lávka km 0,217 (TÚ 2132, DÚ A3)  
plochá a šikmá část zastřešení schodišťových ramen**

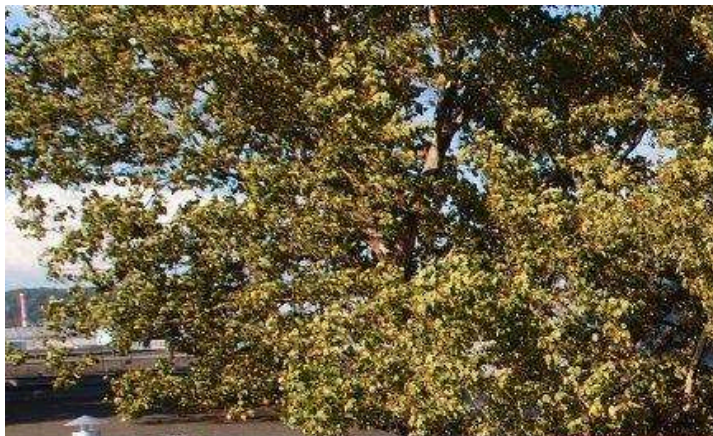
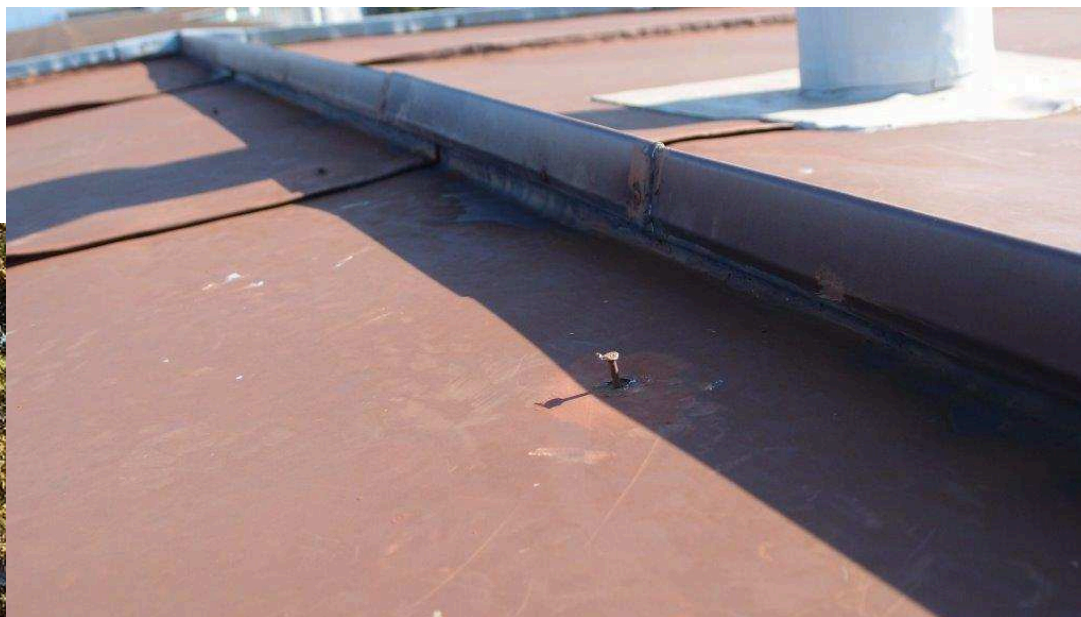
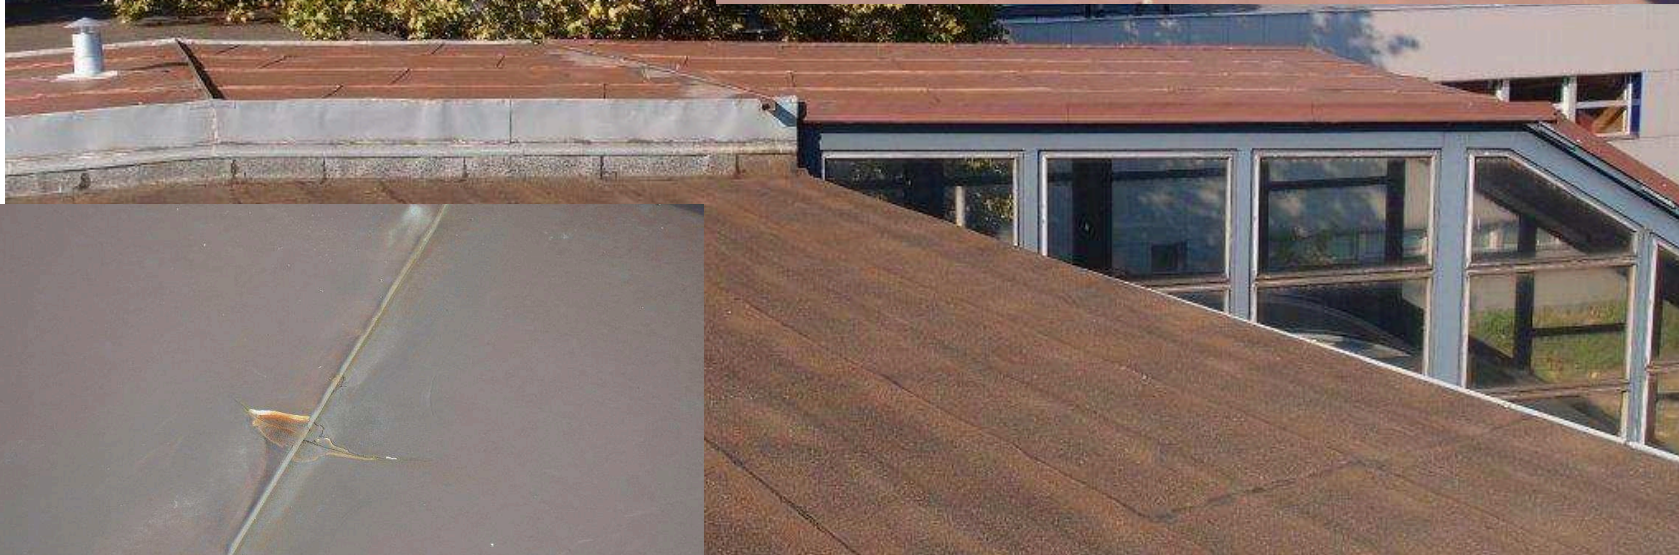
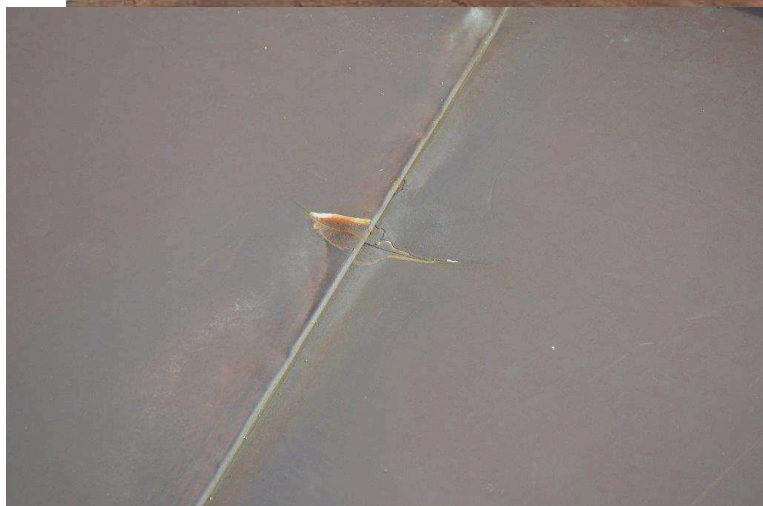
**„Oprava mostních objektů v žst. Ostrava hlavní nádraží“,  
SO 01 lávka km 0,217 (TÚ 2132, DÚ A3)  
poruchy na zastřešení schodišťových ramen**

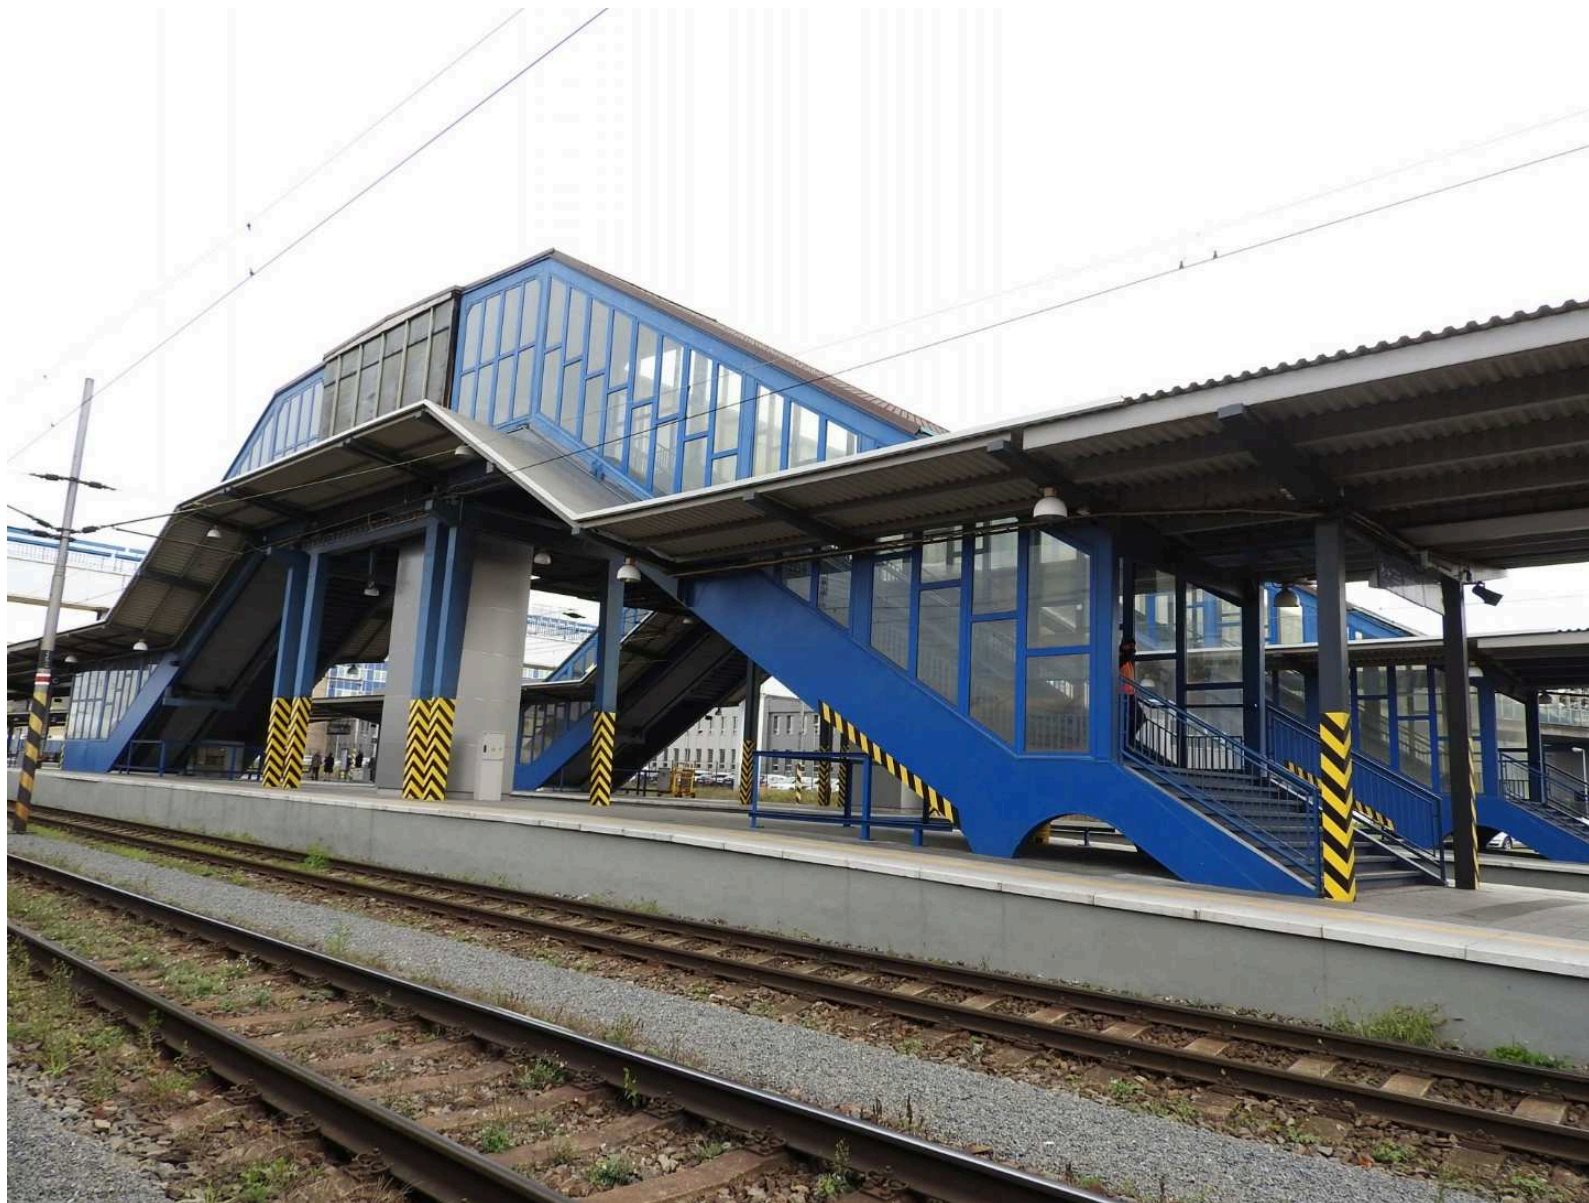
**„Oprava mostních objektů v žst. Ostrava hlavní nádraží“,  
SO 02 lávka km 267,240 (TÚ 1891, DÚ T3)  
pohled schodiště, II.nástupiště, kolej č.4 a 2)**

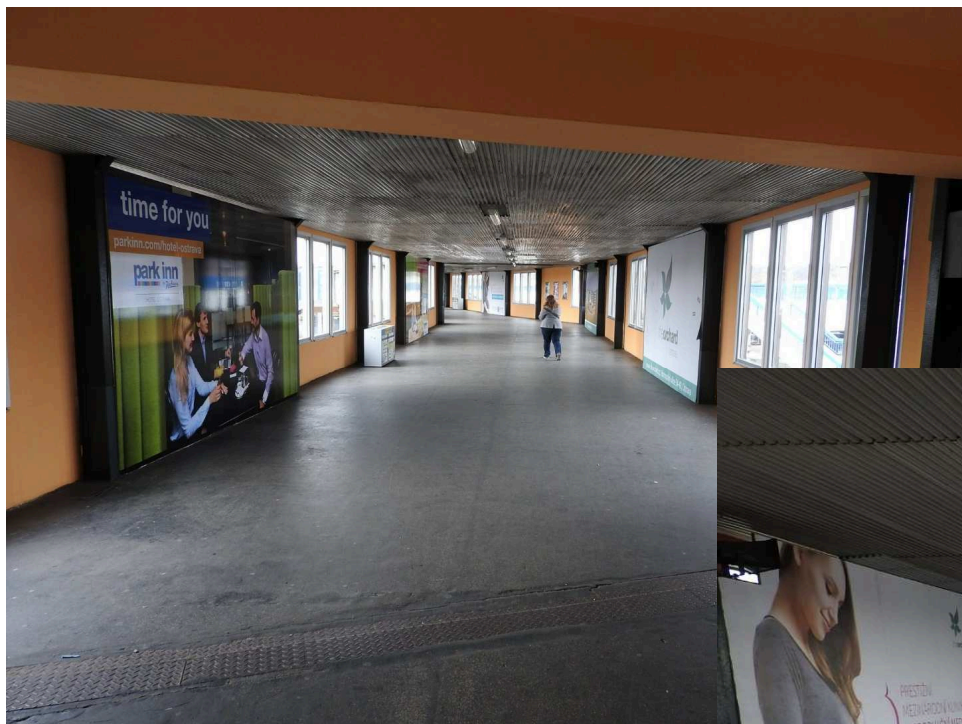
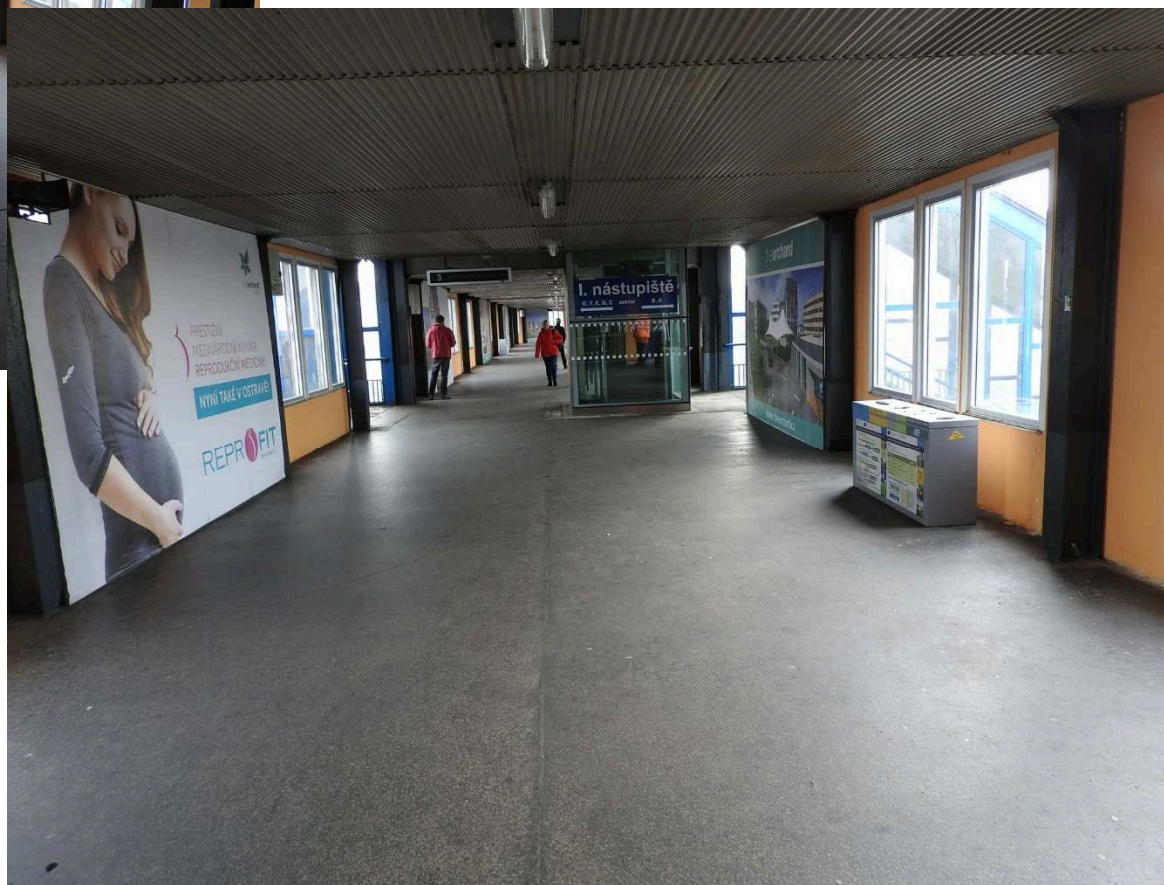
„Oprava mostních objektů v žst. Ostrava hlavní nádraží“,  
SO 02 lávka km 267,240 (TÚ 1891, DÚ T3)  
pohled do tubusu lávky

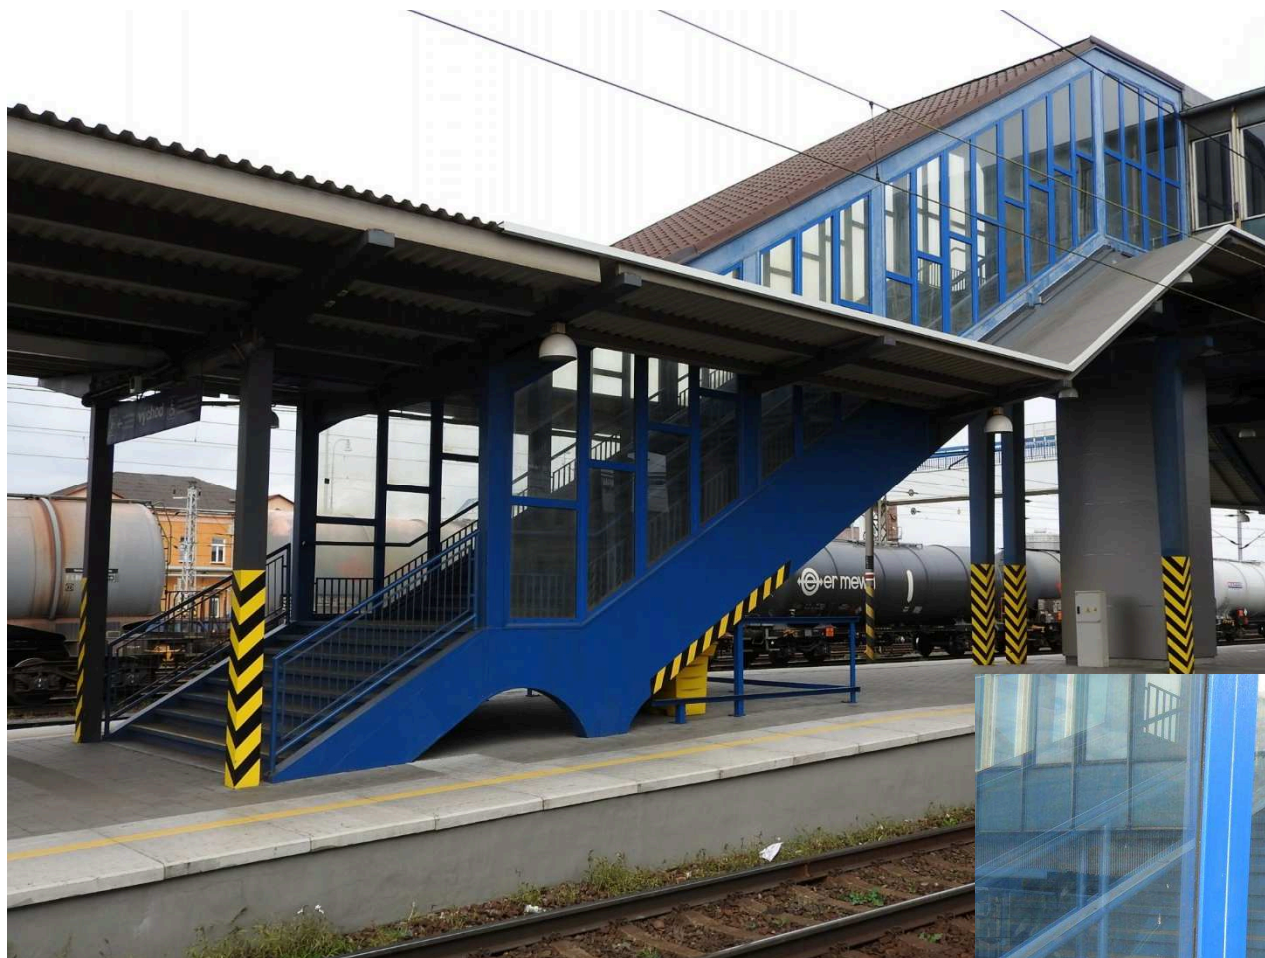
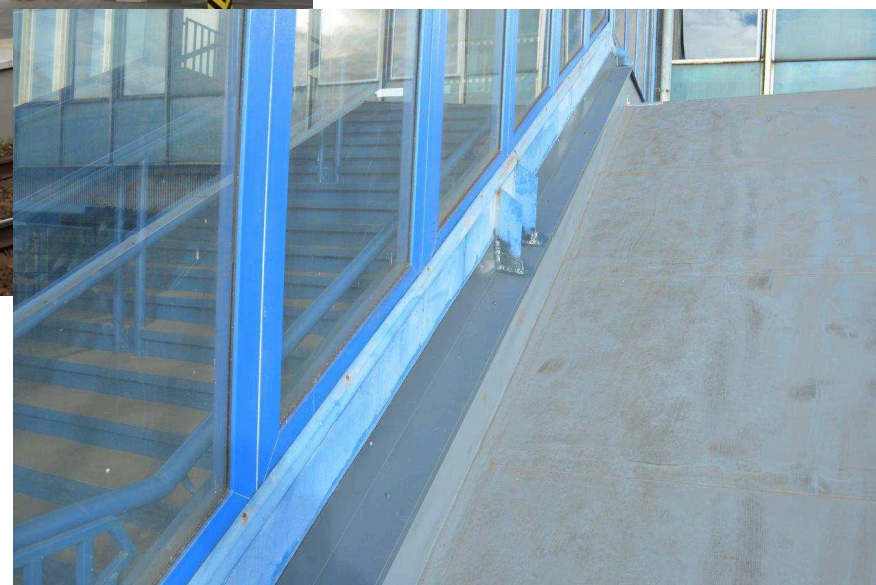
**„Oprava mostních objektů v žst. Ostrava hlavní nádraží“,  
SO 02 lávka km 267,240 (TÚ 1891, DÚ T3)  
schodišťové rameno směr Ostrava Svinov, poruchy spár - plastový rám x ocelová konstrukce**

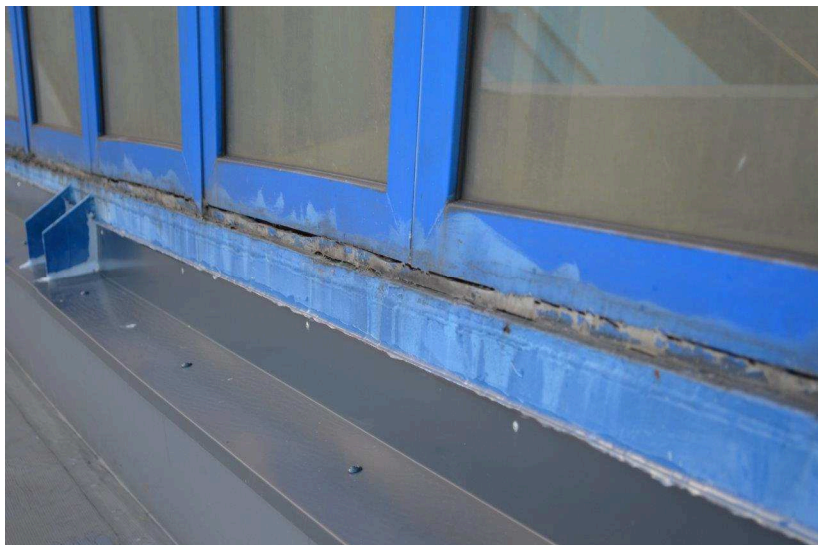
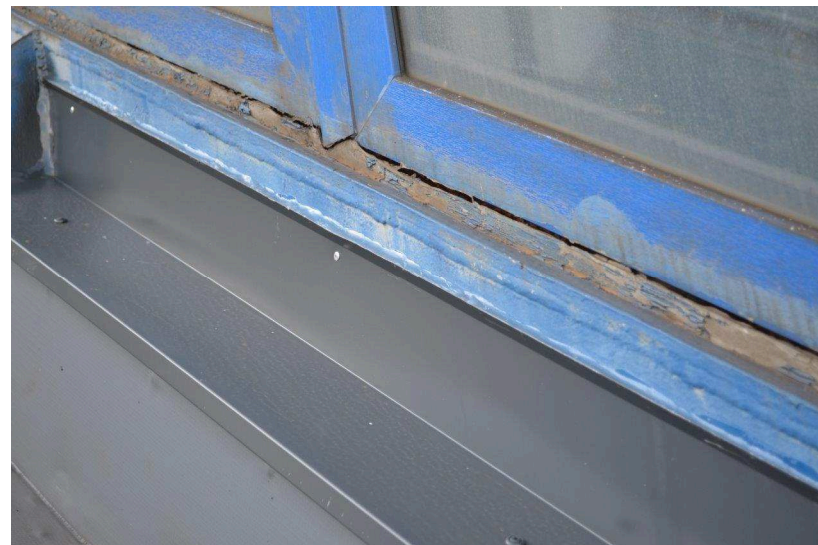
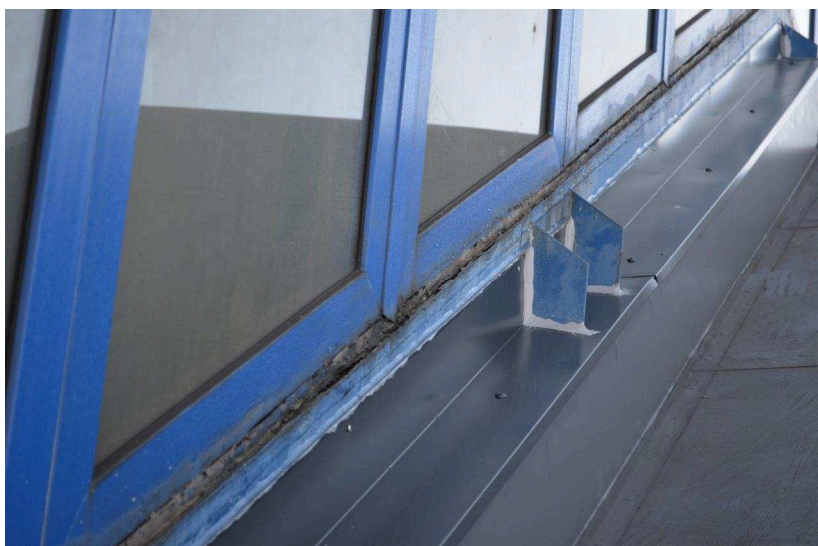
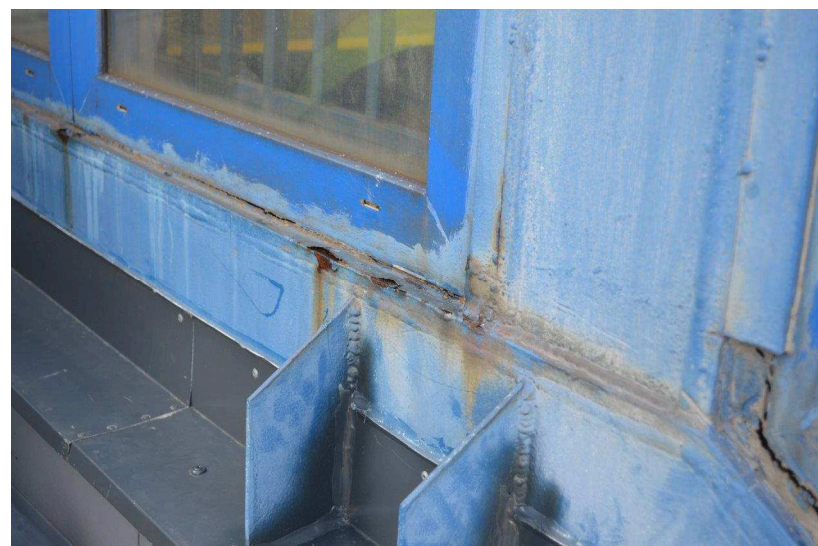
**„Oprava mostních objektů v žst. Ostrava hlavní nádraží“,  
SO 02 lávka km 267,240 (TÚ 1891, DÚ T3)  
schodišťové rameno směr Ostrava Svinov, směr Bohumín, poruchy spár - plastový rám x ocelová konstrukce**

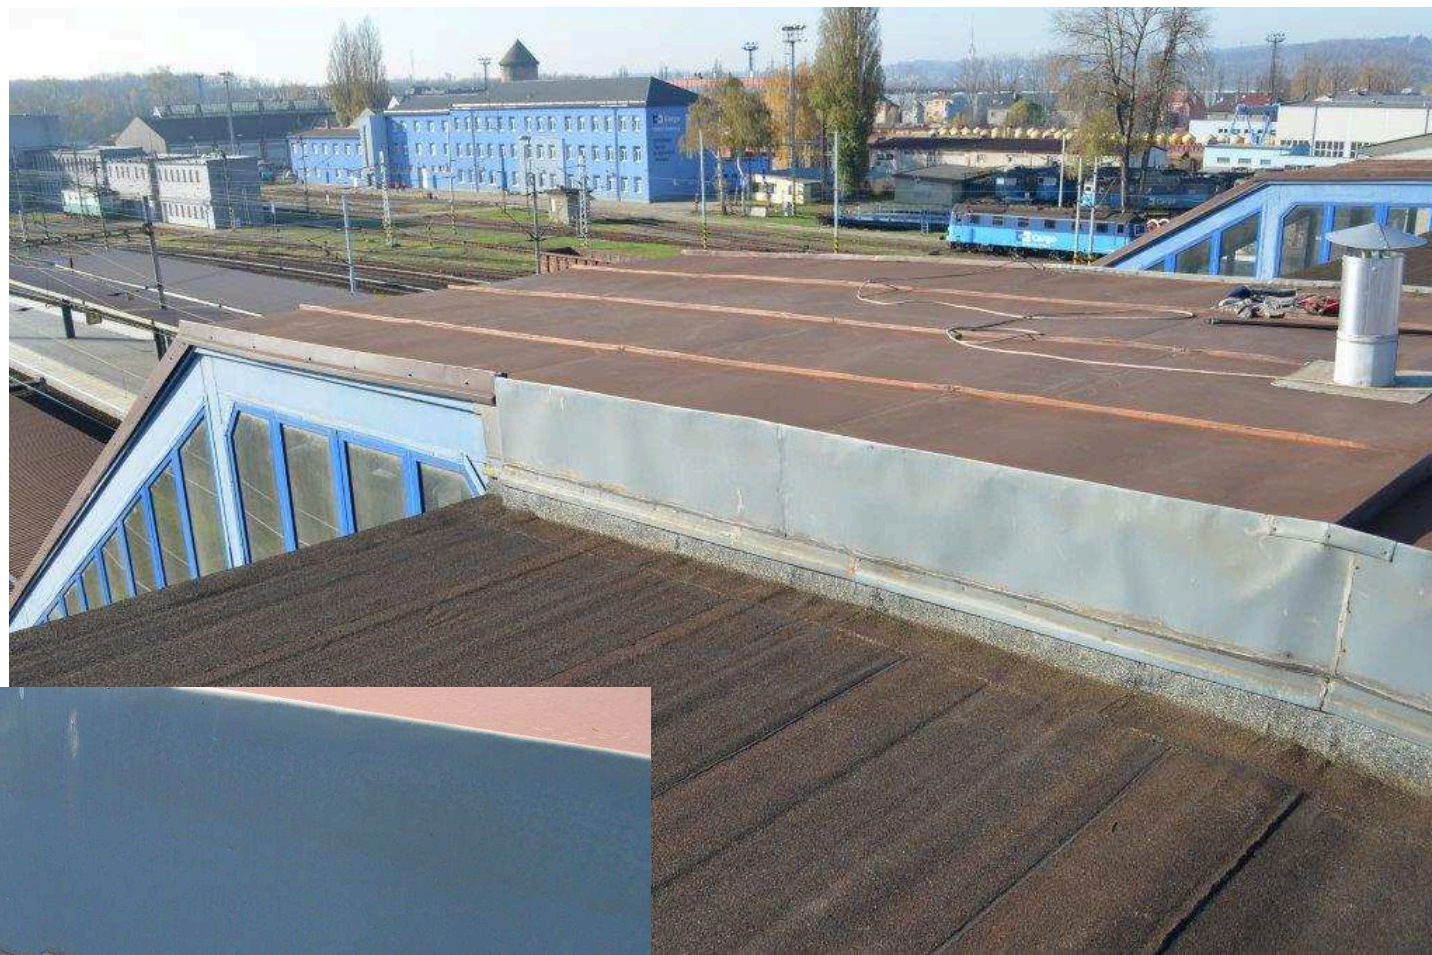
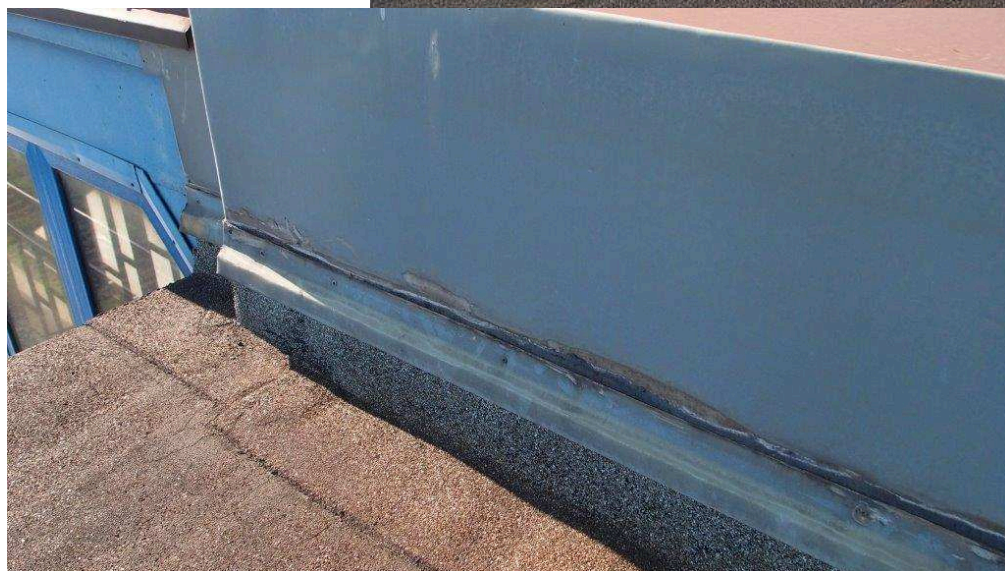
**„Oprava mostních objektů v žst. Ostrava hlavní nádraží“,  
SO 02 lávka km 267,240 (TU 1891, DÚ T3)  
plochá část zastřešení schodišťových ramen, poruchy**
