# Sloup se sochou Panny Marie, Odry

**Restaurátorský záměr**  
(technický popis, aktuální stav,  
postup sanace, obnovy, ošetření)

- I. 2. 1. Název památky: Sloup se sochou Panny Marie
- I. 2. 2. Autor díla: Sattler Filip
- I. 2. 3. Datování: 1738
- I. 2. 4. Materiál: pískovce
- I. 2. 5. Rozměry: celková výška cca 580 cm, šířka cca 140 cm, hloubka cca 100 cm
- I. 2. 6. Předchozí známé restaurátorské zásahy: 1967-1968 provedl V. Hořínek

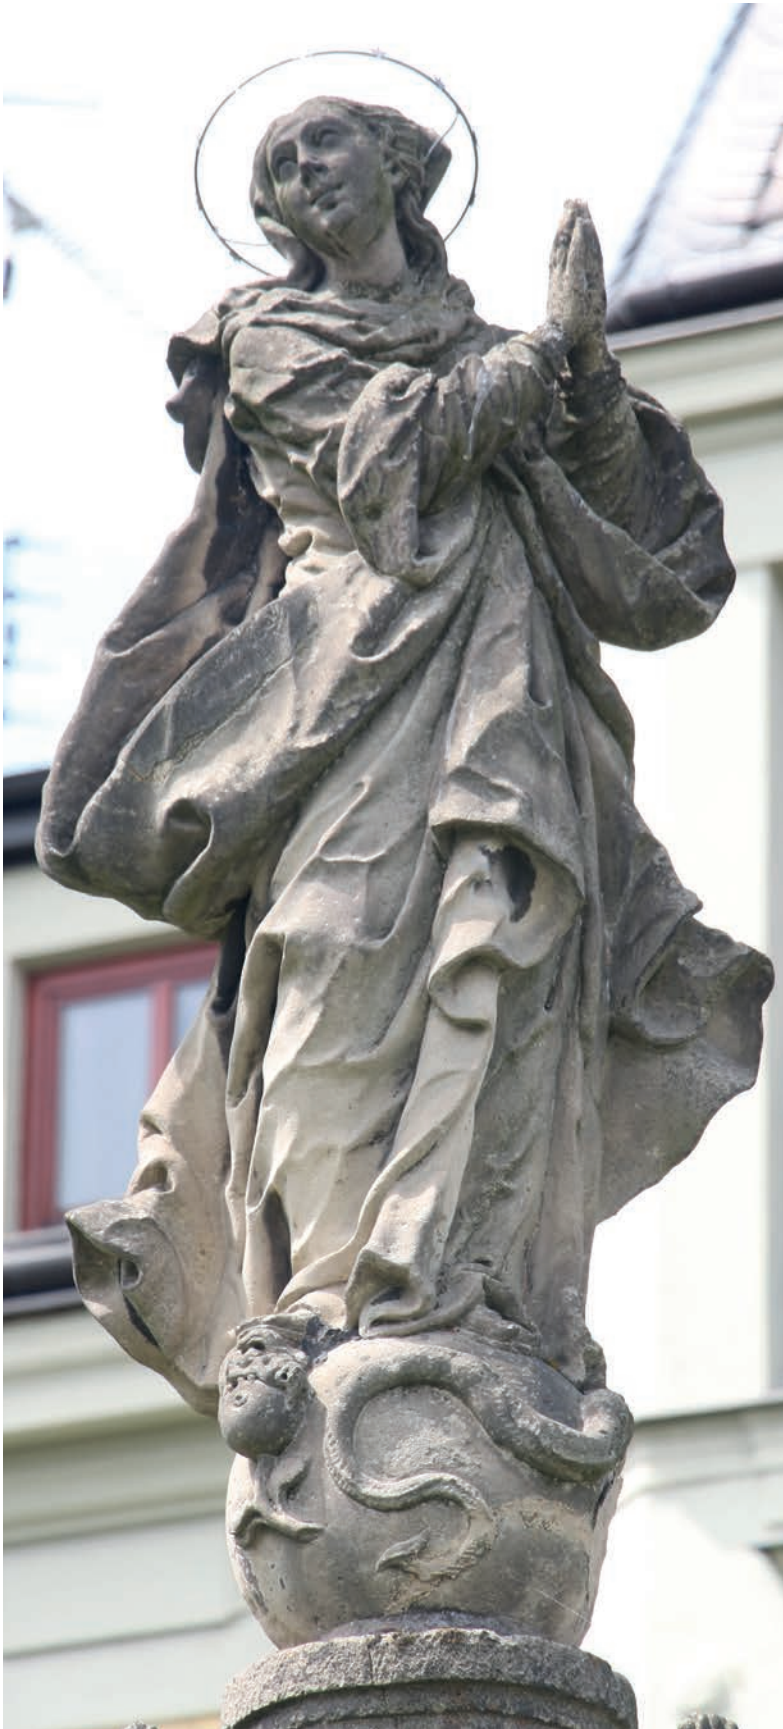
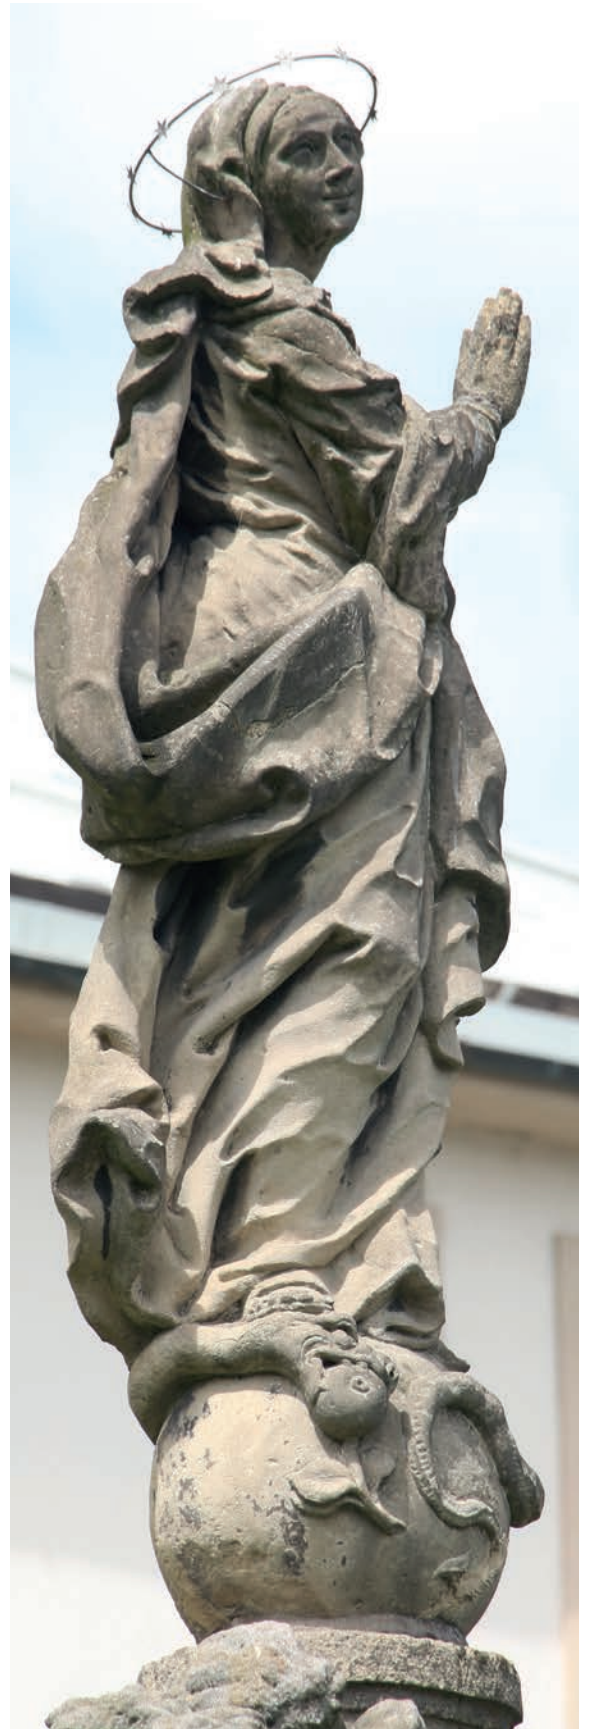
Obr. č. 5-6: Skulptura Panny Marie zhotovená v dílně sochaře Filipa Sattlera. Silné sádrovcové krusty v dešťových stínech, biologické napadení, tmavé nečistoty a silikátový film na exponovaných plochách, hloubkové trhliny, dožilé starší tmely.

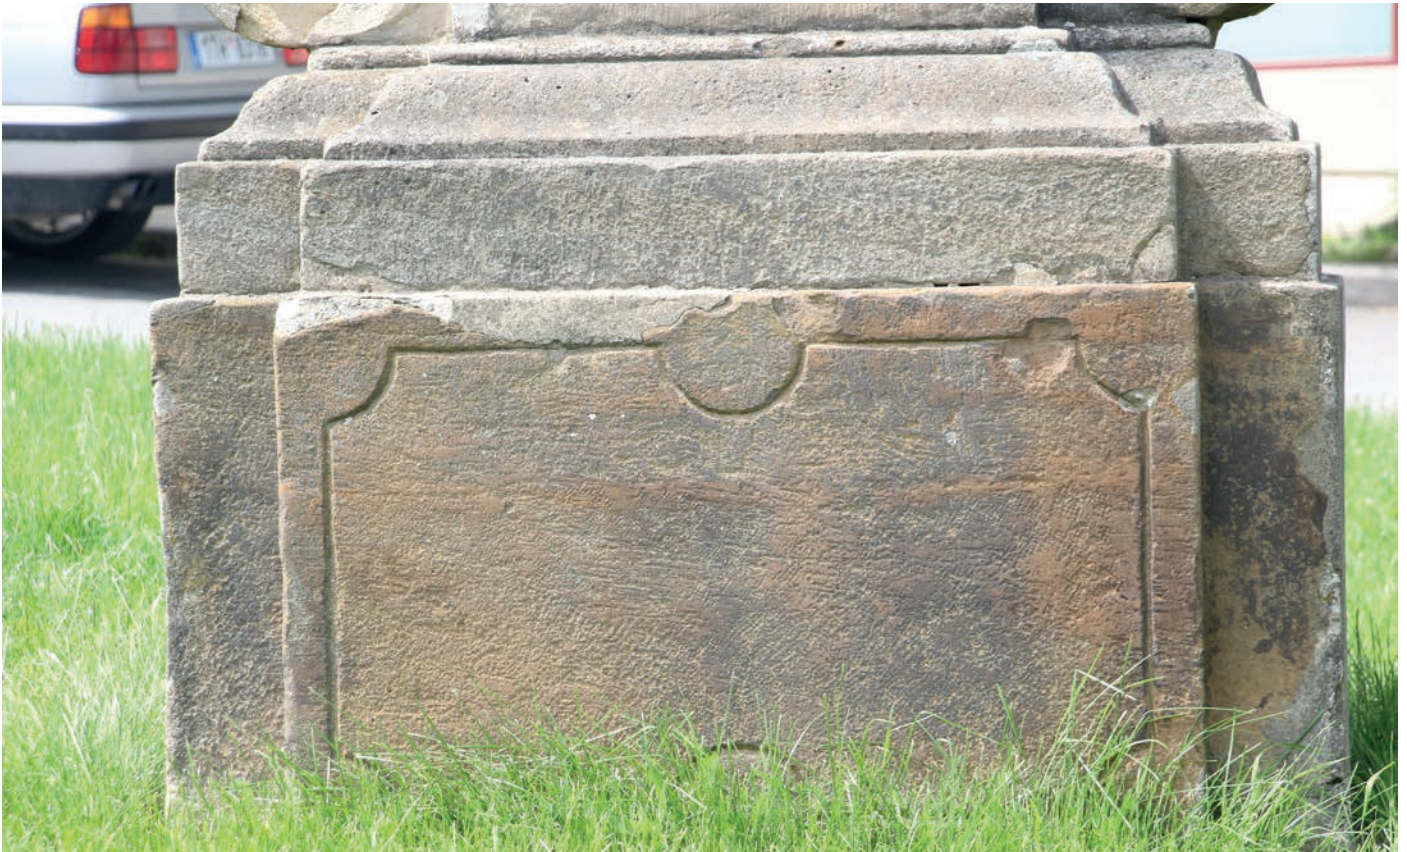
Obr. č. 7: Čelní strana spodního bloku podstavce. Znečištění a mechanické defekty. Starší tmely jsou dožilé.

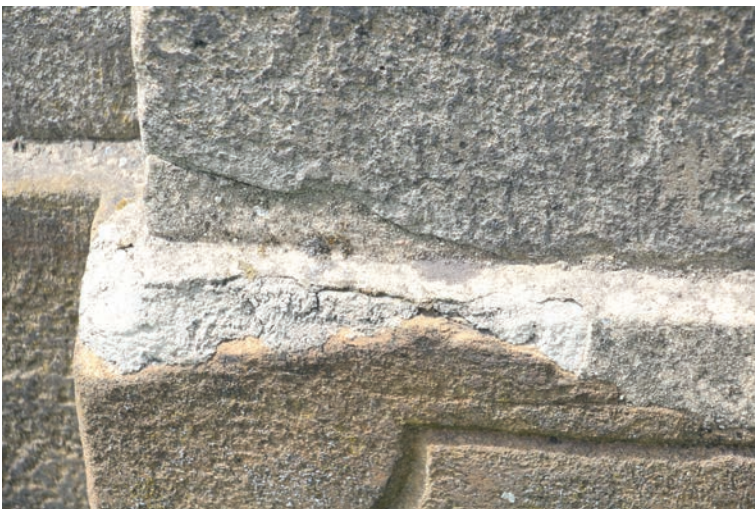
Obr. č. 8: Čelní strana spodního bloku podstavce. Detail rohu s degradovaným tmelem.

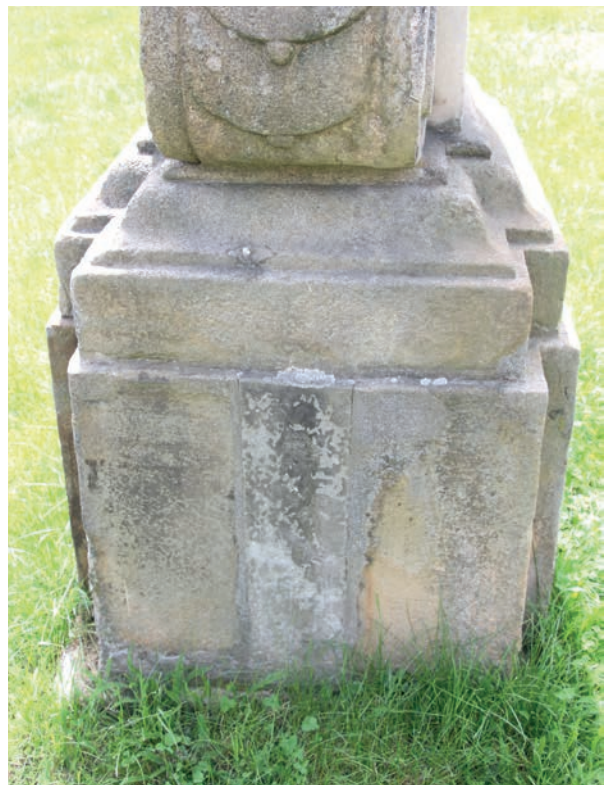
Obr. č. 9: Boční strana spodního bloku podstavce. Zvětrání kamene, starší tvrdé tmely s nevhodnou barevností a strukturou.

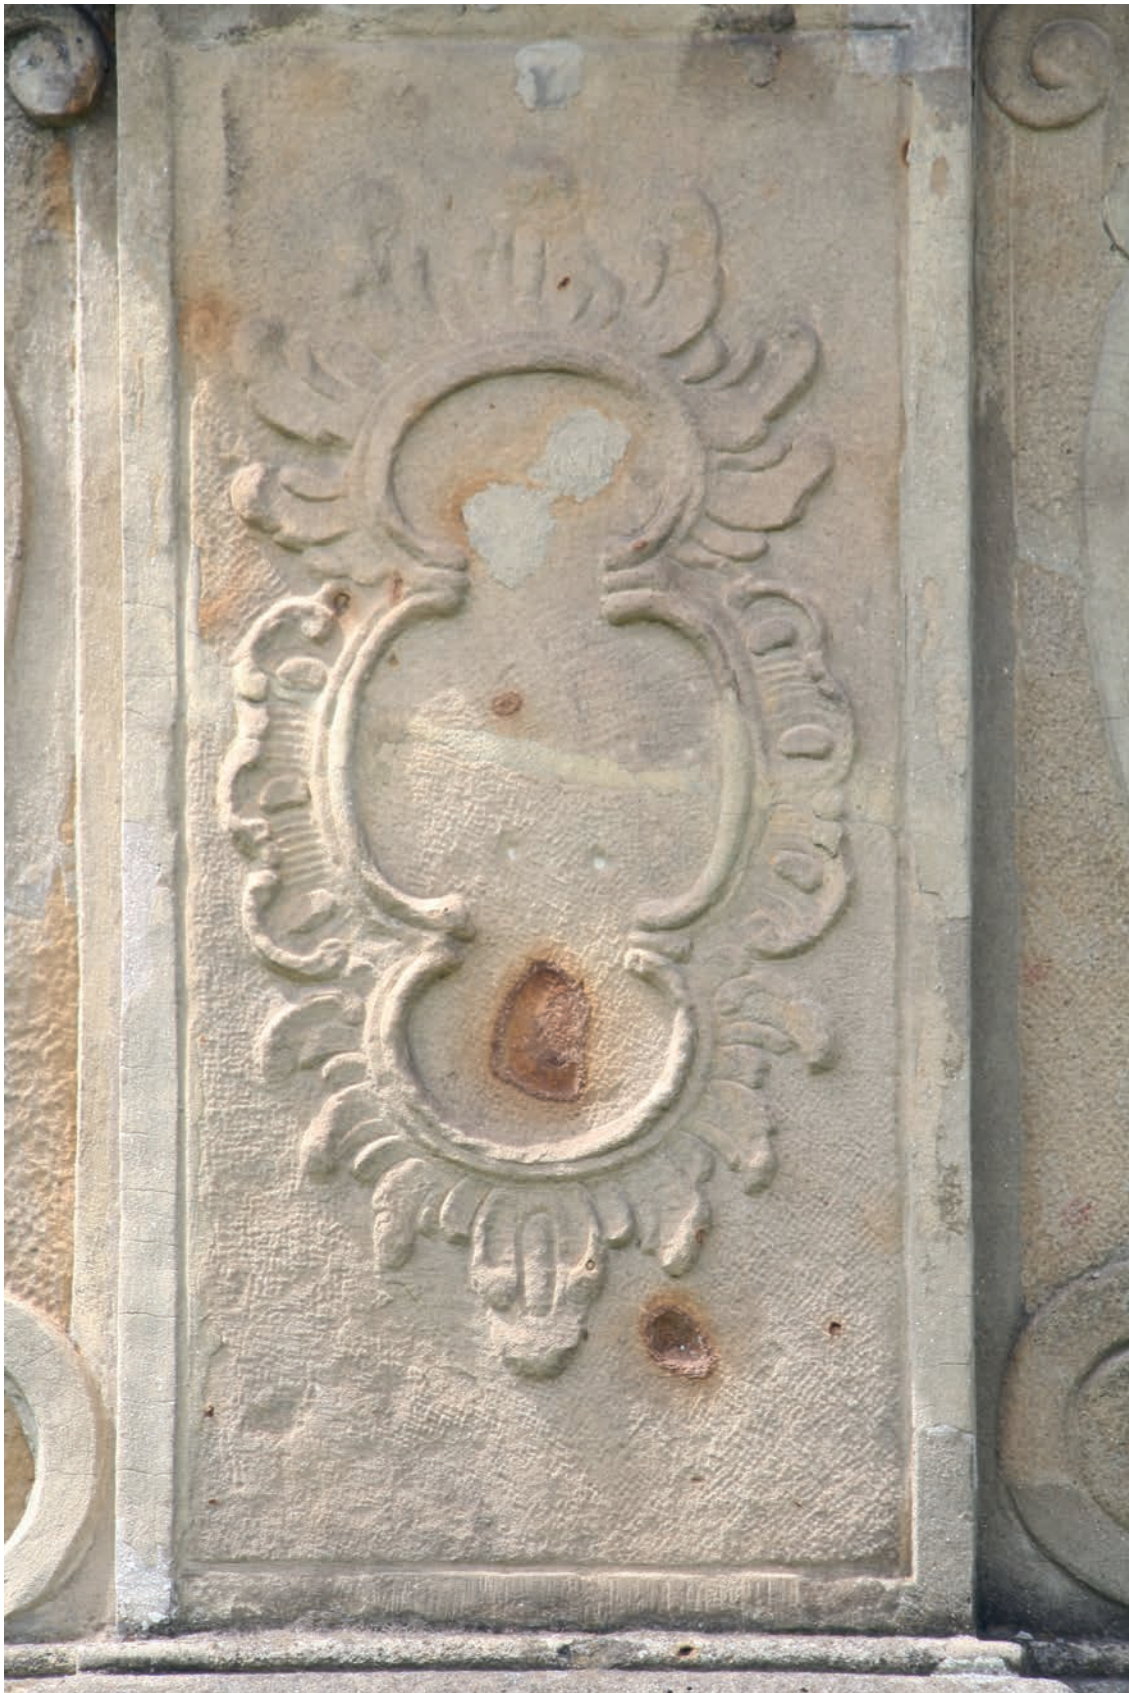
Obr. č. 10: Čelní strana středního bloku podstavce. Zvětrání kamene, korozní jádra pyritových ložisek, různorodé starší dožívající tmely s nevhodnou barevností a strukturou.

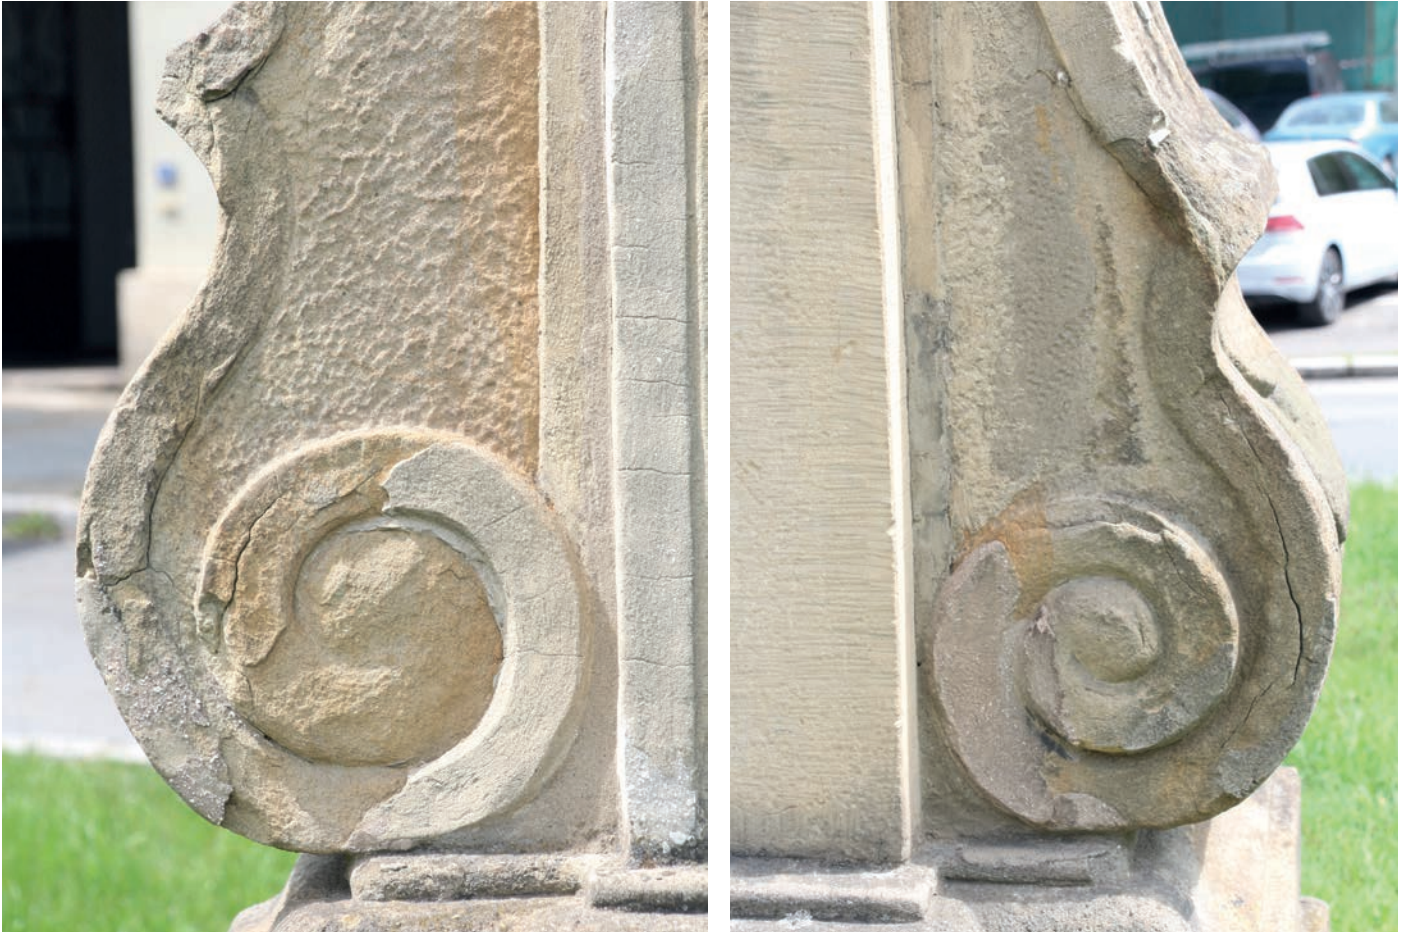
Obr. č. 11-12: Čelní a zadní strana volutového náběhu středního bloku podstavce. Zvětrání kamene, praskliny v kameni, různorodé starší dožívající tmely s nevhodnou barevností a strukturou.

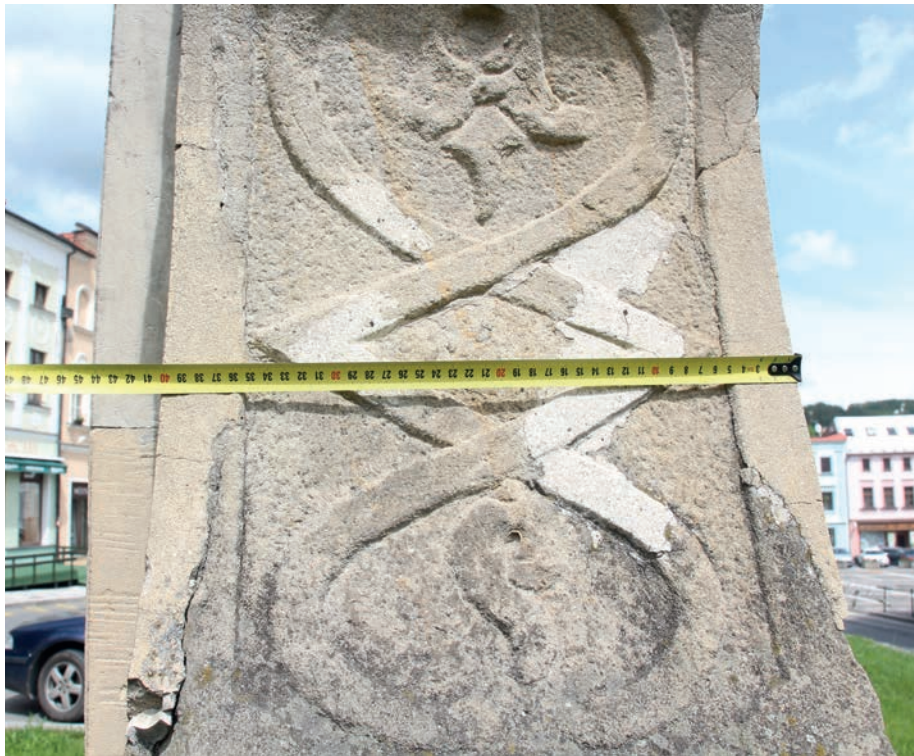
Obr. č. 13: Boční strana volutového náběhu středního bloku podstavce. Zvětrání kamene, znečištění a biologické napadení, praskliny v kameni, různorodé starší dožívající tmely s nevhodnou barevností a strukturou.

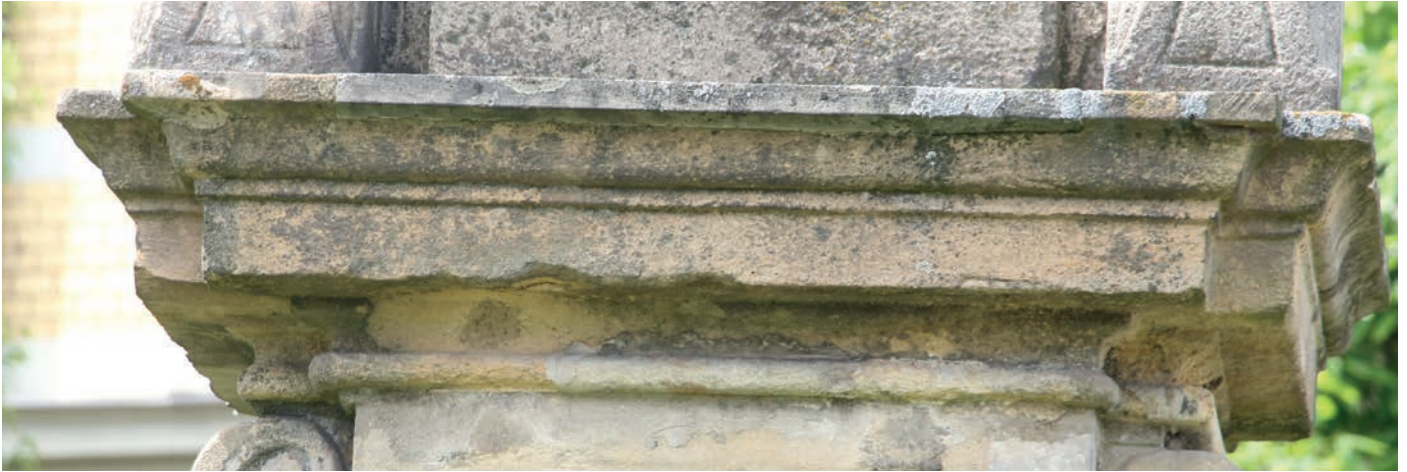
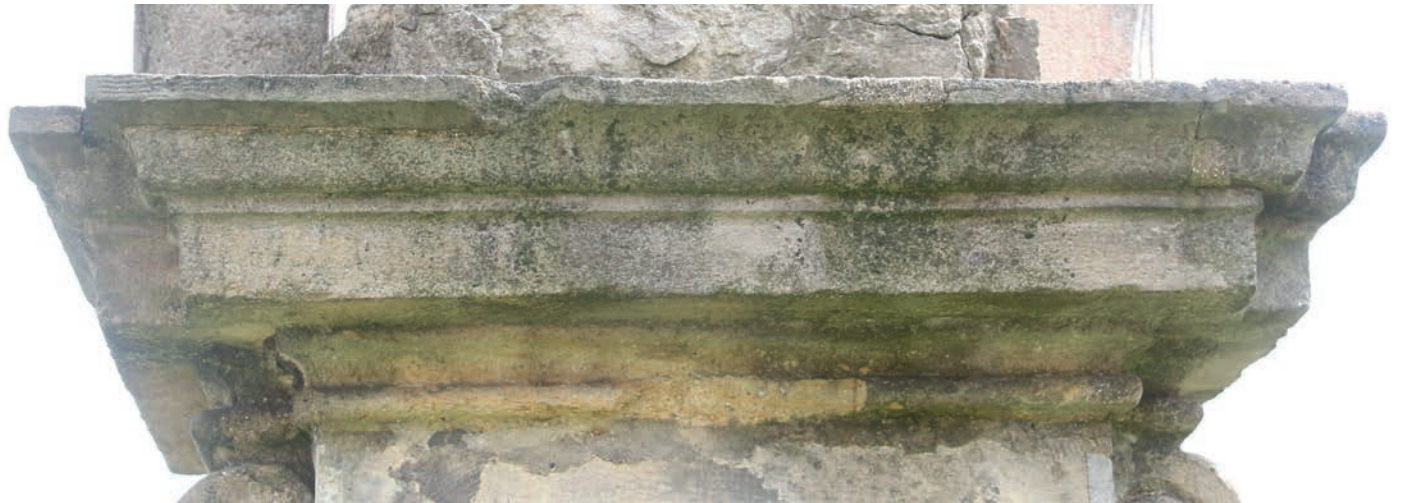
Obr. č. 14-15: Čelní a zadní strana bloku „korunní“ římsy, oddělující spodní část podstavce od horní části s figurálními skulpturami. Silné zvětrání kamene s odpadáváním profilace, znečištění a biologické napadení povrchu, různorodé starší dožívající tmely s nevhodnou barevností a strukturou.

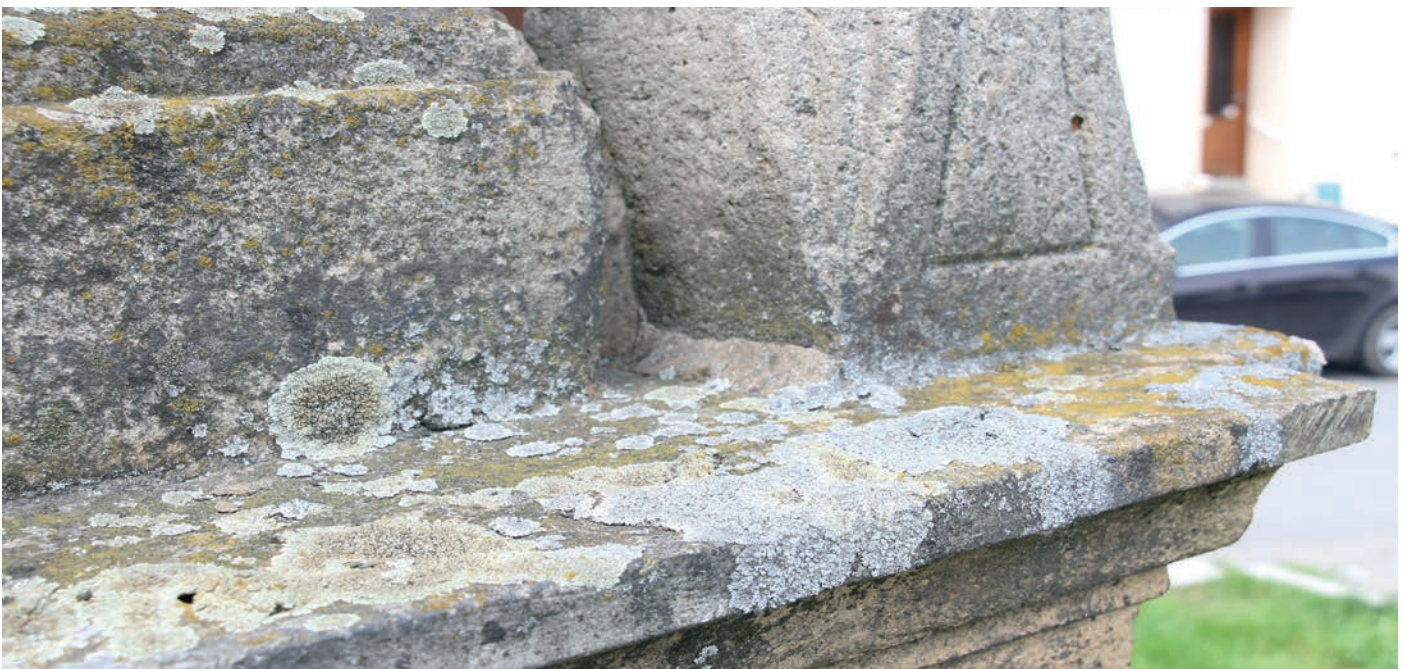
Obr. č. 16: Horní vodorovná plocha bloku „korunní“ římsy, oddělující spodní část podstavce od horní části s figurálními skulpturami. Silné znečištění a biologické napadení povrchu mechy a lišejníky, jejichž vlivem dochází k naleptávání kamene a vydrolování křemičitých zrn.

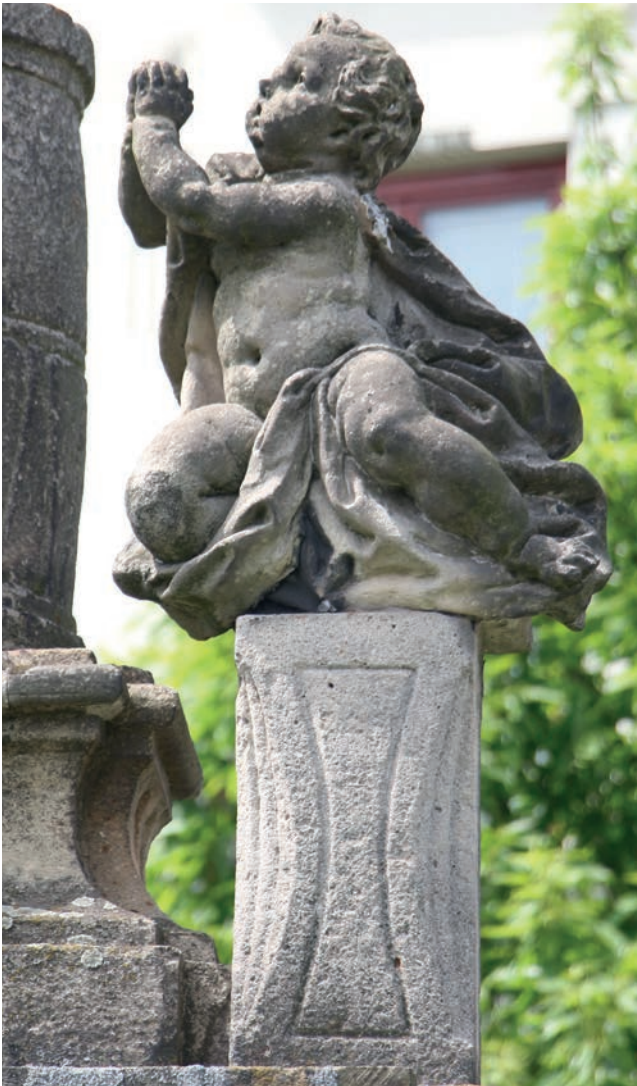
Obr. č. 17: Andílek na sloupku po levé straně sochy Panny Marie, v dešťových stínech jsou vidět silné tmavé sádrovcové krusty.

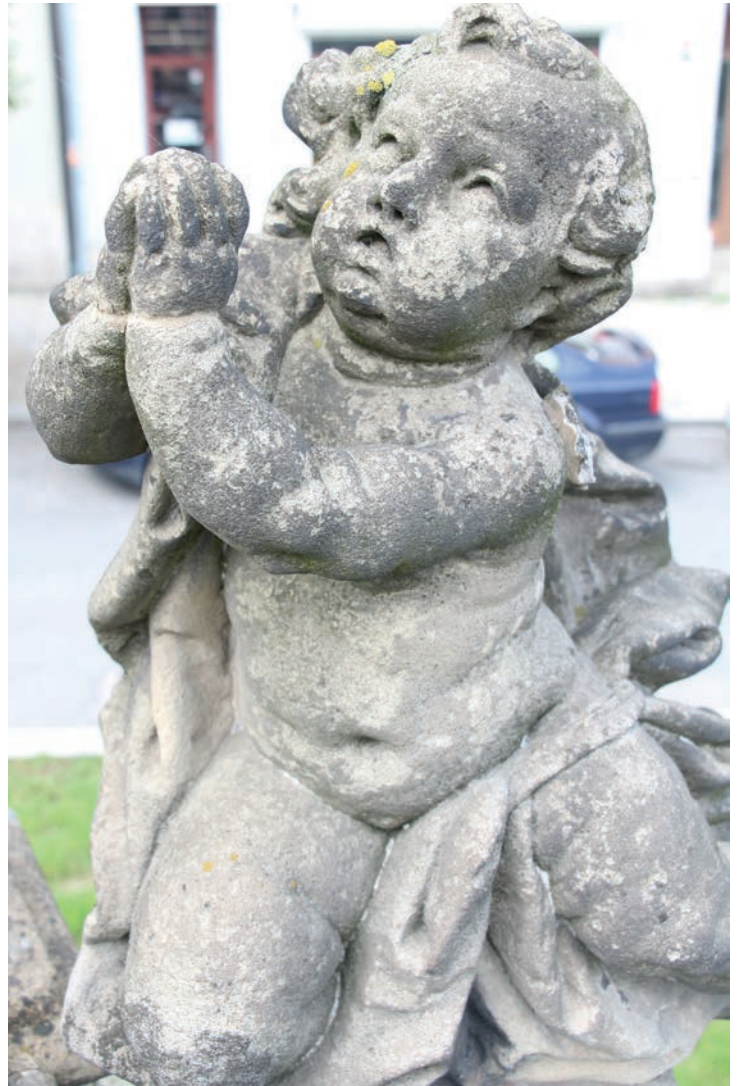
Obr. č. 18: Andílek na sloupku po levé straně sochy P. Marie, lokální biologické napadení, silikátové filmy s nečistotami a důlková koroze na exponovaných plochách.

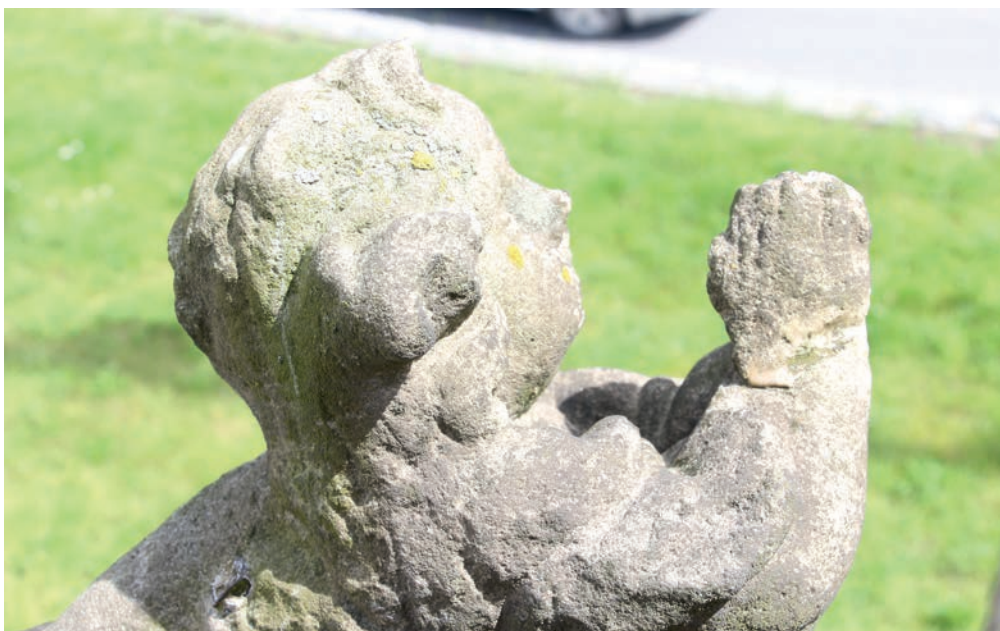
Obr. č. 19: Andílek na sloupku po levé straně sochy P. Marie, lokální biologické napadení, labilní spoj odlomených ručiček andílka.

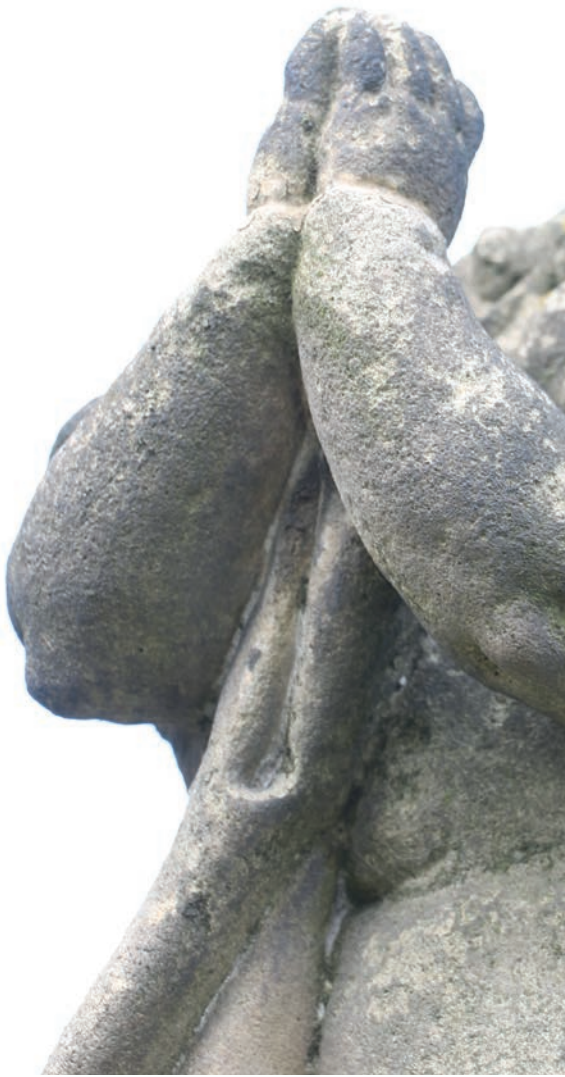
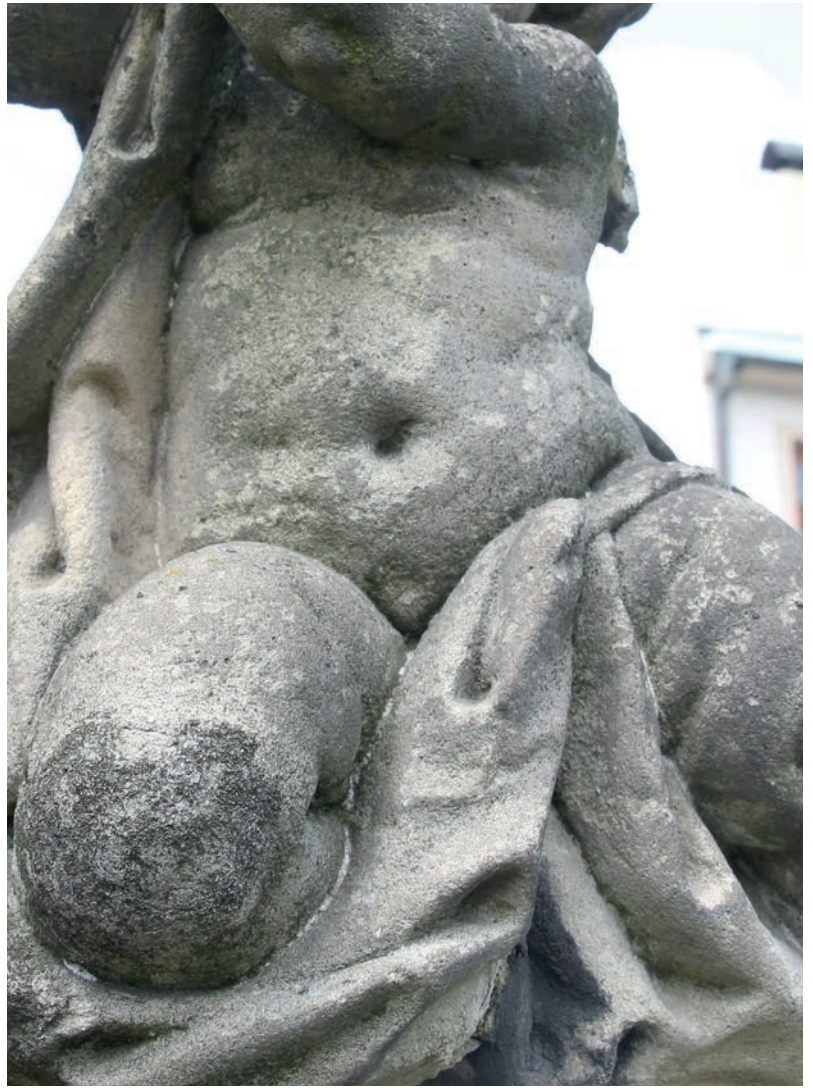
Obr. č. 20-21: Andílek na sloupku po levé straně sochy Panny Marie, viditelné stopy po starších povrchových úpravách (barevných?) dochované v hloubkách záhybů těla a drapérie.

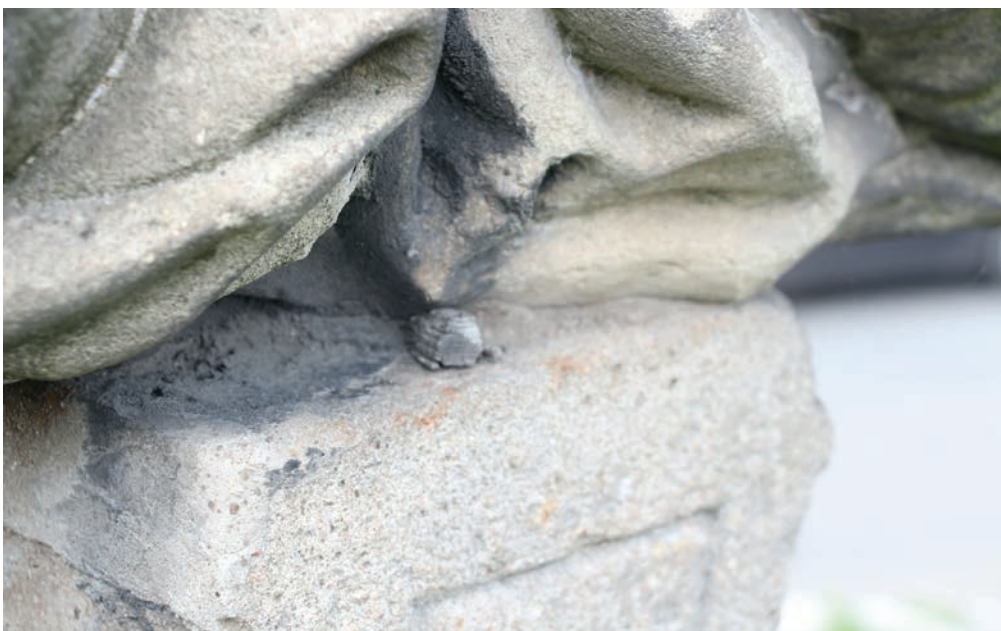
Obr. č. 21: Andílek na sloupku po levé straně sochy P. Marie, sádrovcocvá krusta a vedle dřevěný kolíček ze starší montáže.

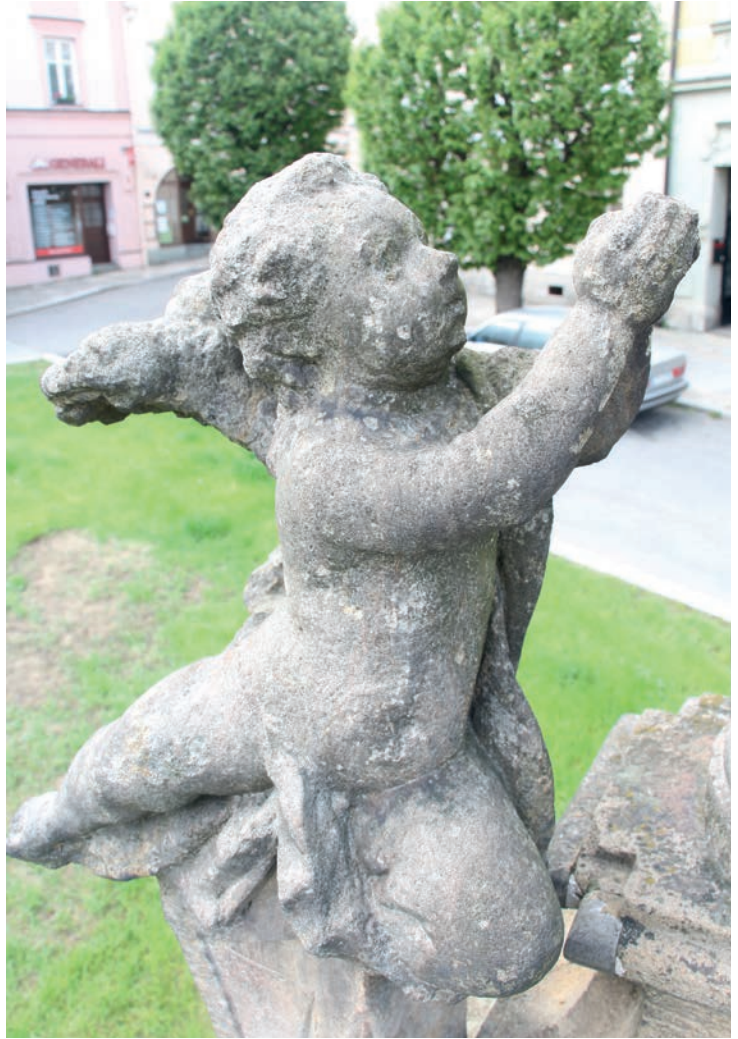
Obr. č. 23: Andílek na sloupku po levé straně sochy P. Marie, lokální biologické napadení, důlková koroze na exponovaných plochách.

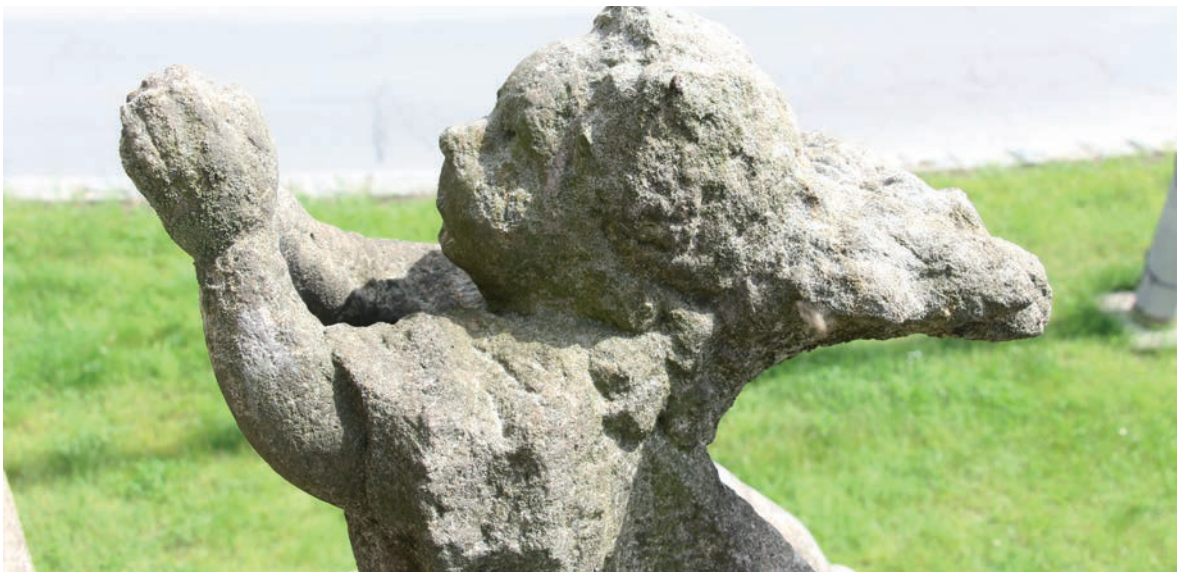
Obr. č. 24: Andílek na sloupku po levé straně sochy P. Marie, lokální biologické napadení, silná důlková koroze exponovaných ploch.

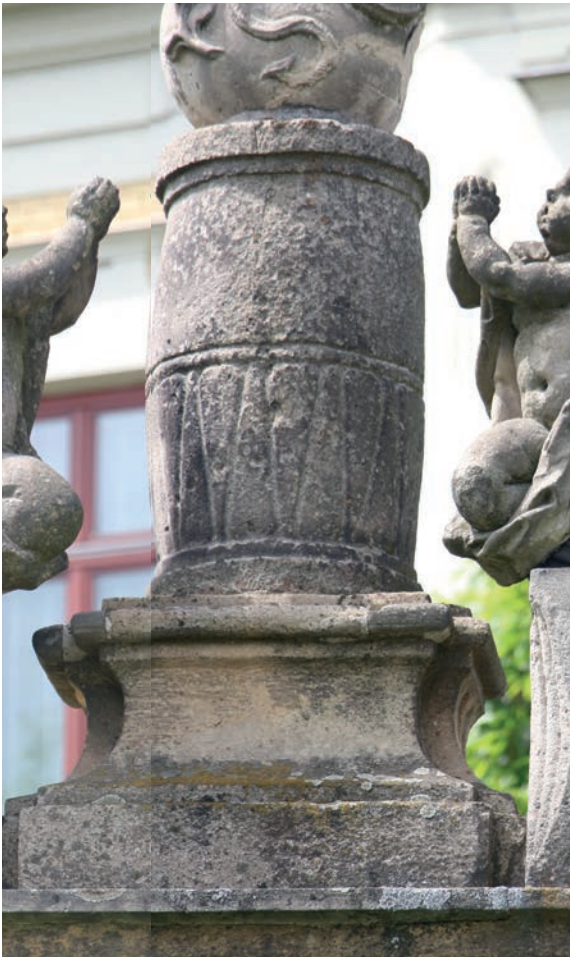
Obr. č. 25: Profilovaná patka a dřík sloupu sochy Panny Marie. Znečištění povrchu, boiologické napadení, různorodé starší dožívající tmely s nevhodnou barevností a strukturou.

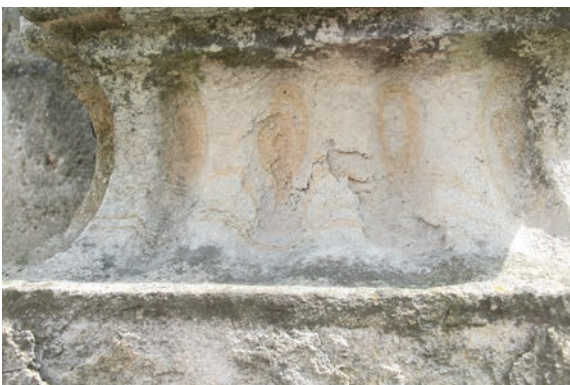
Obr. č. 26: Profilovaná patka sloupu sochy Panny Marie ze zadní strany. Silná degradace a zvětrání kamene v oblasti profilace kanelování. Šupinatění a plátkování kamene.

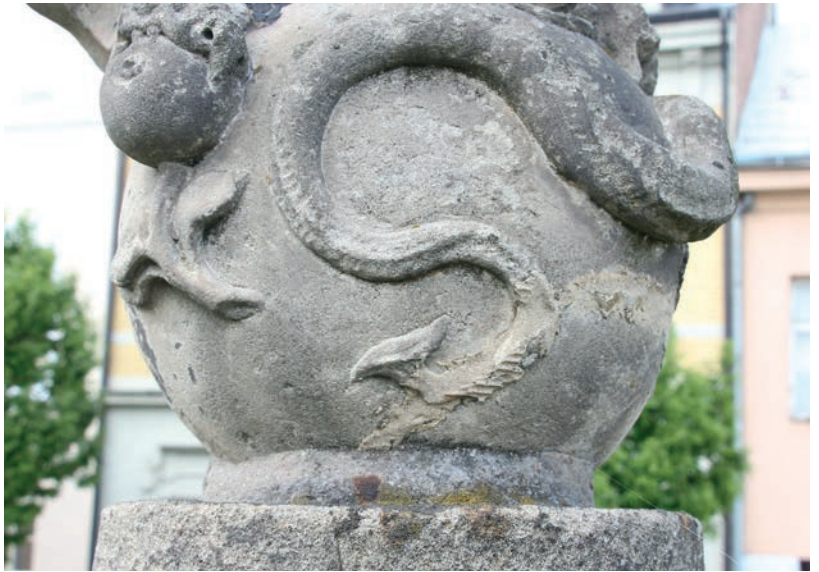
Nejzávažnější statické problémy má památka v oblasti nasazení sochy Panny Marie na sloup, kde je vidět řada hloubkových trhlin v glóbu, vzniklých roztažností korozních produktů vnitřních čepů. Předpokládáme, že také kotvení dalších prvků, vnitřní čepy, kramle a skoby budou již silně korodované.

Obr. č. 27: Čelní strana zemského glóbu ovinutého hadem na kterém stojí socha Panny Marie. Viditelná zatmelená prasklina spodní poloviny glóbu.

Odlomené a v minulosti již lepené části kamene budou znovu slepeny. Lepení bude provedeno pomocí epoxidové pryskyřice a nerezových vnitřních nepohledových čepů a armatur tak, aby byla zajištěna dobrá stabilita díla.<sup>3</sup>

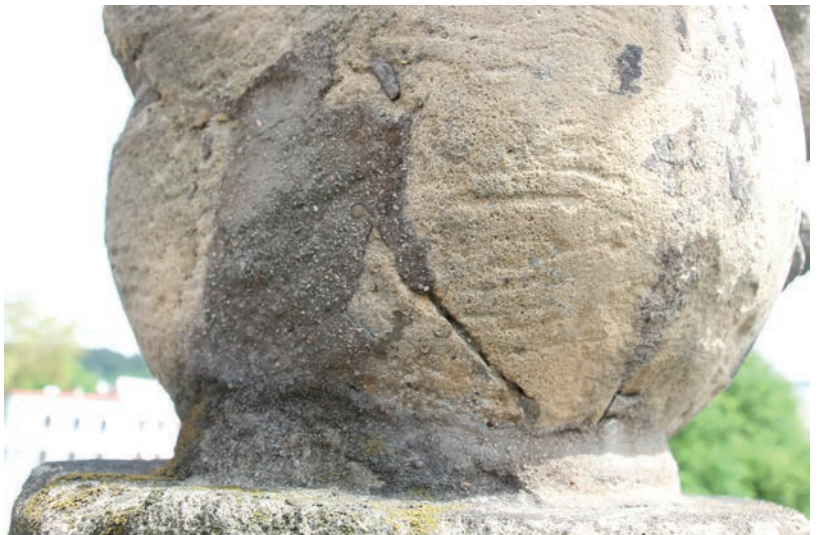
Obr. č. 28: Zadní strana zemského glóbu ovinutého hadem na kterém stojí socha Panny Marie. Viditelná prasklina spodní poloviny glóbu. zatmelená nevhodným cementovým tmelem.

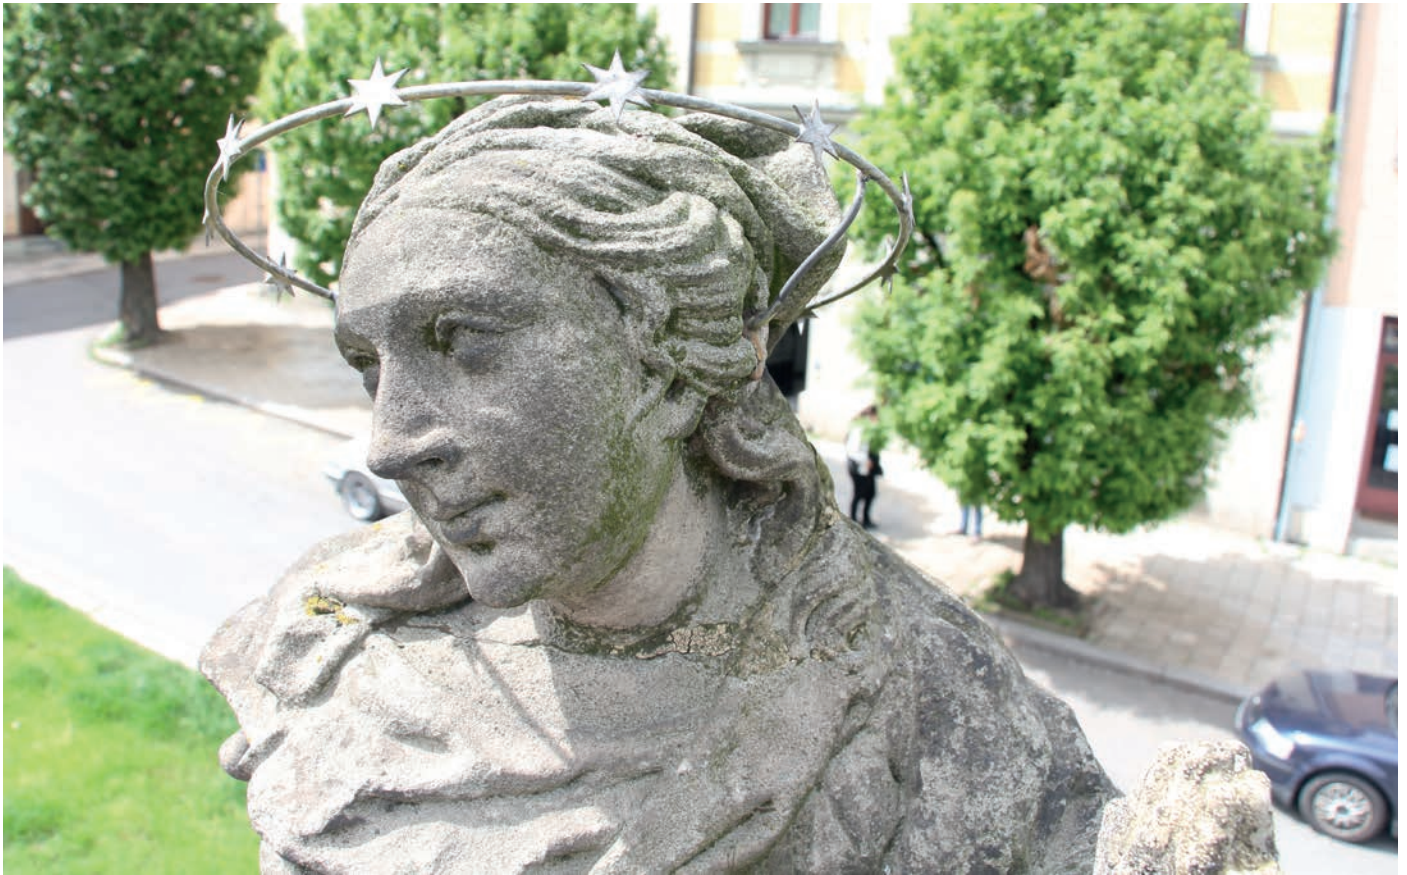
Obr. č. 29: Hlava sochy Panny Marie se svatozáří. Viditelná prasklina v místě napojení odlomené hlavy, zatmelená dožilým tmelem. Biologické napadení kamene, nečistoty, důlková degradace. Svatozář dochovaná již bez zlacení.

Dochovaná kovová svatozář bude repasována, opatřena antikorozními základovými a podkladovými nátěry a nově pozlacena 24 karátovým plátkovým dukátovým zlatem.

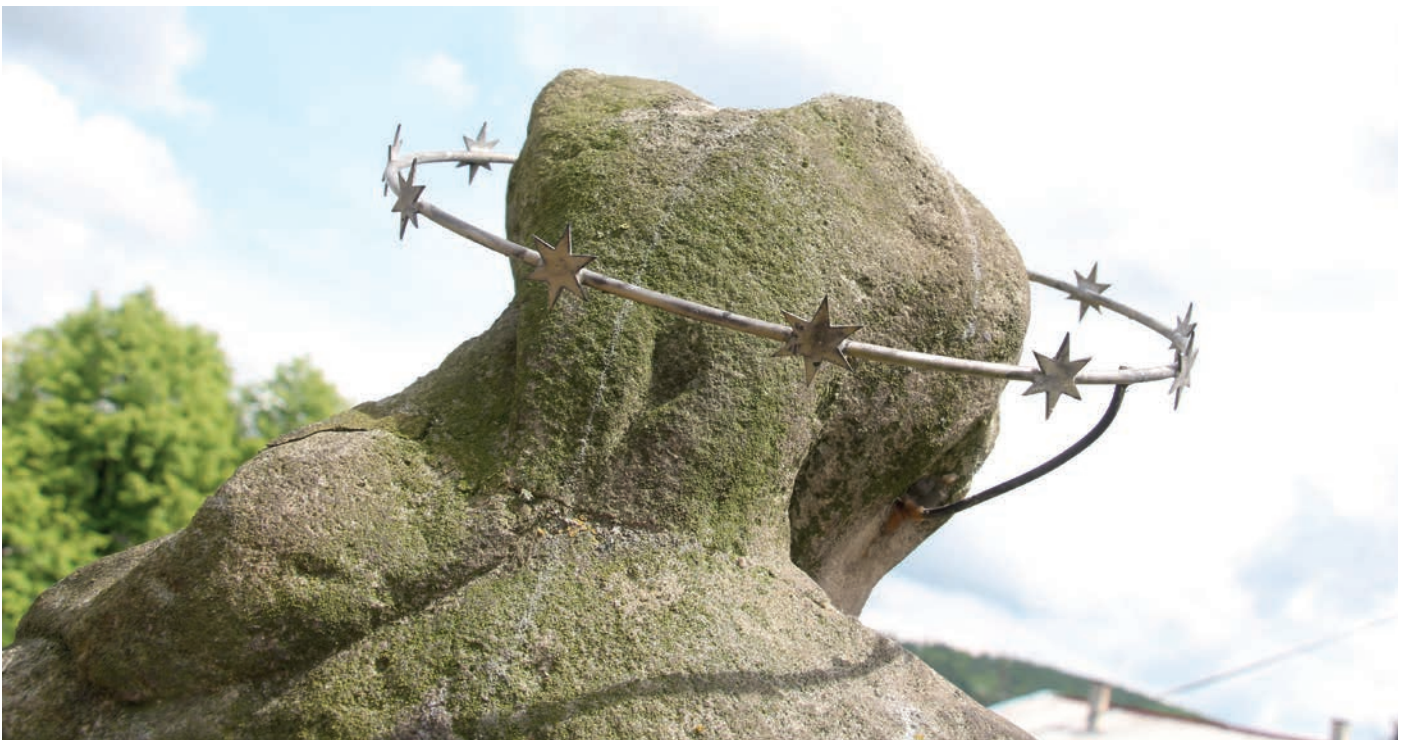
Obr. č. 30: Hlava sochy Panny Marie se svatozáří - zadní pohled. Viditelná prasklina v místě napojení odlomené hlavy, zatmelená dožilým tmelem. Biologické napadení kamene, nečistoty, důlková degradace. Svatozář dochovaná již bez zlacení.

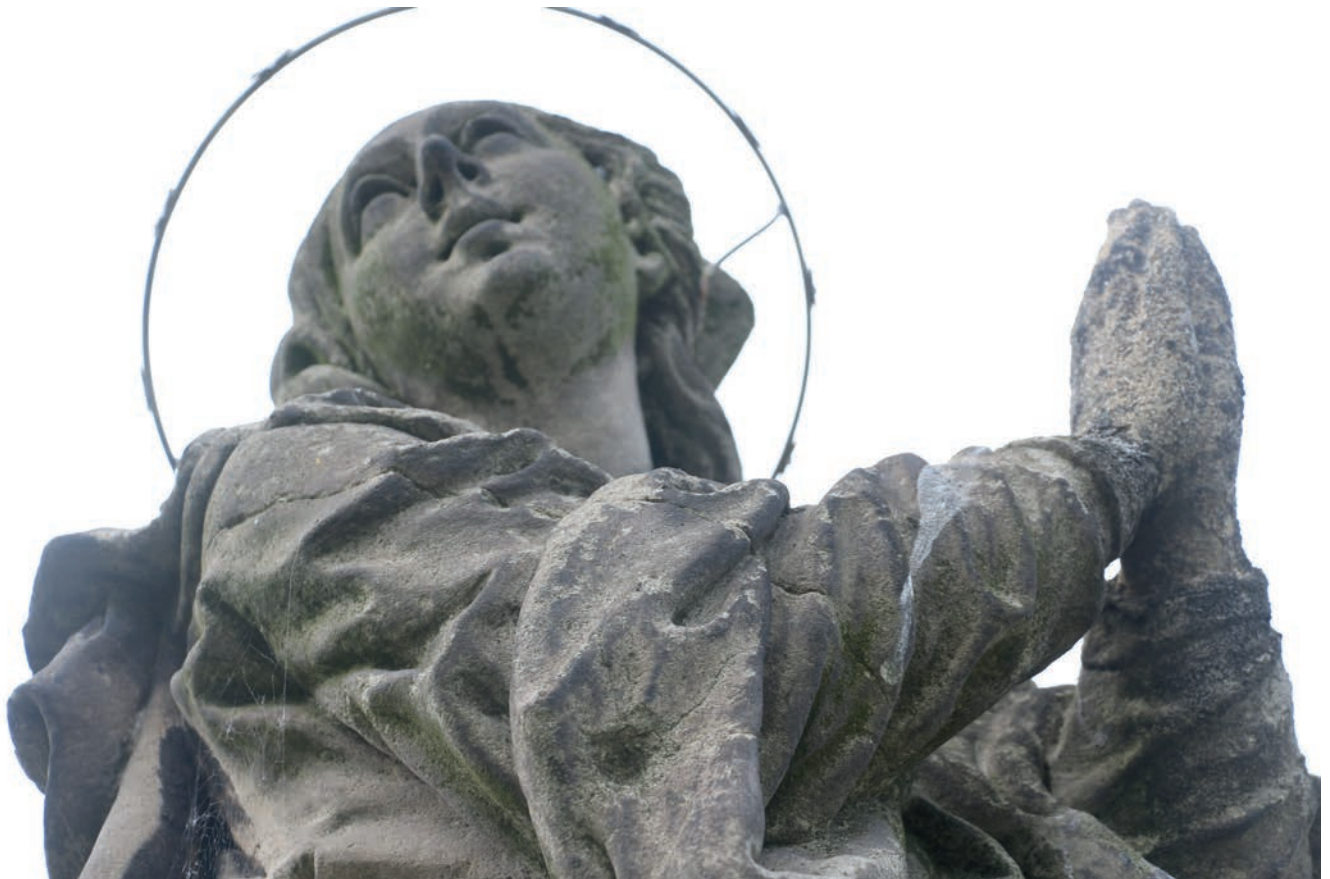
Obr. č. 31: Spodní pohled na hlavu sochy Panny Marie se svatozáří. Viditelná vodorovná hluboká prasklina v místě předloktí až po rameno. Biologické napadení kamene, nečistoty, důlková degradace.
