# Sloup se sochou Panny Marie, Odry

**Restaurátorský záměr**  
(technický popis, aktuální stav,  
postup sanace, obnovy, ošetření)

- I. 2. 1. Název památky: Sloup se sochou Panny Marie
- I. 2. 2. Autor díla: Sattler Filip
- I. 2. 3. Datování: 1738
- I. 2. 4. Materiál: pískovce
- I. 2. 5. Rozměry: celková výška cca 580 cm, šířka cca 140 cm, hloubka cca 100 cm
- I. 2. 6. Předchozí známé restaurátorské zásahy: 1967-1968 provedl V. Hořínek

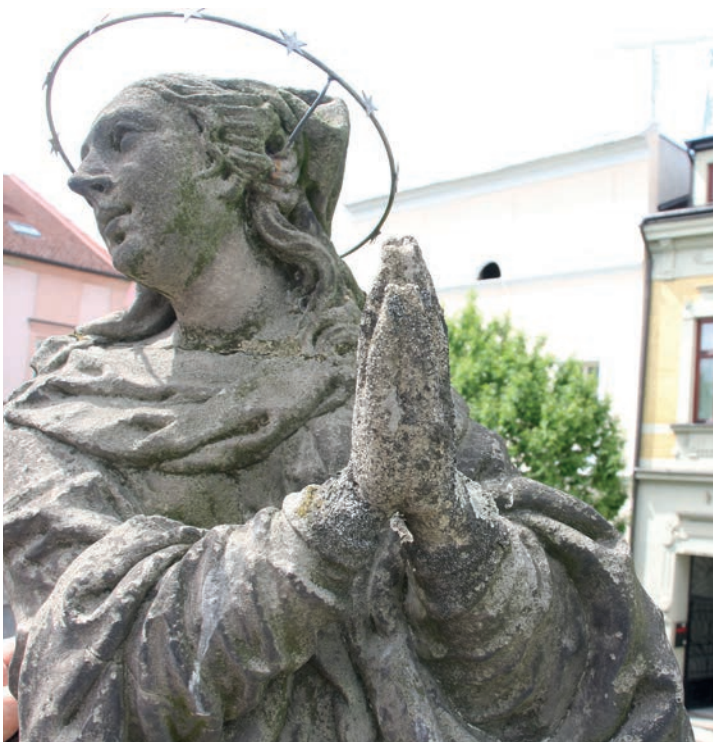
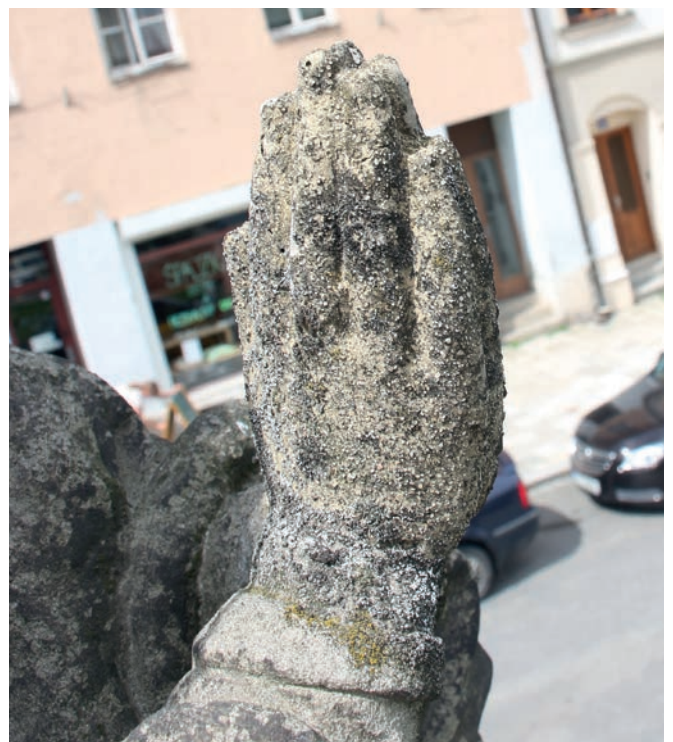
Obr. č. 31-32: Ruce sochy Panny Mari. Sepjaté ruce jsou zhotoveny z umělého kamene. Ten je již dožilý, drolí se a je povrchově zvětralý vlivem biologického napadení a větrné abraze.

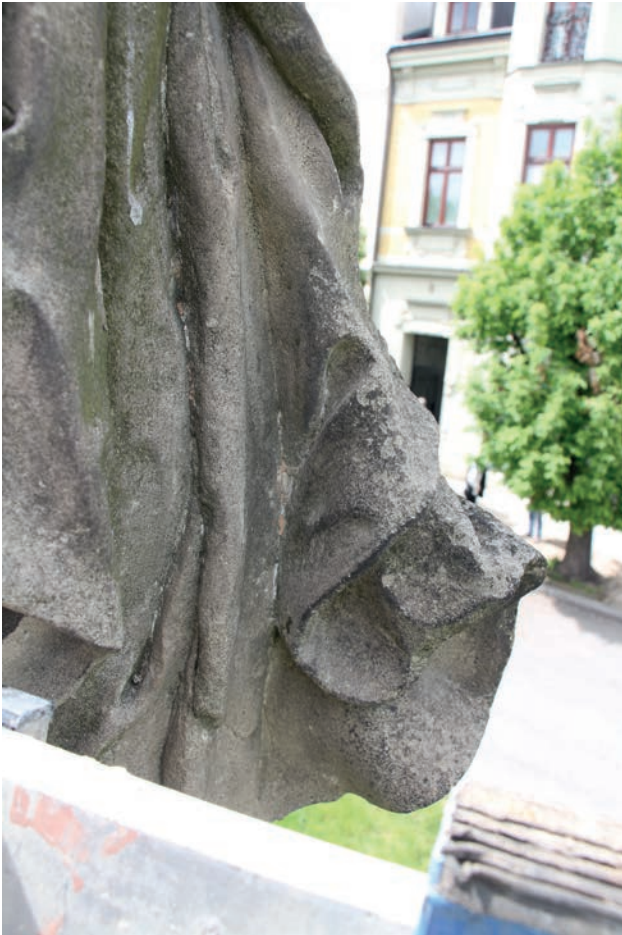
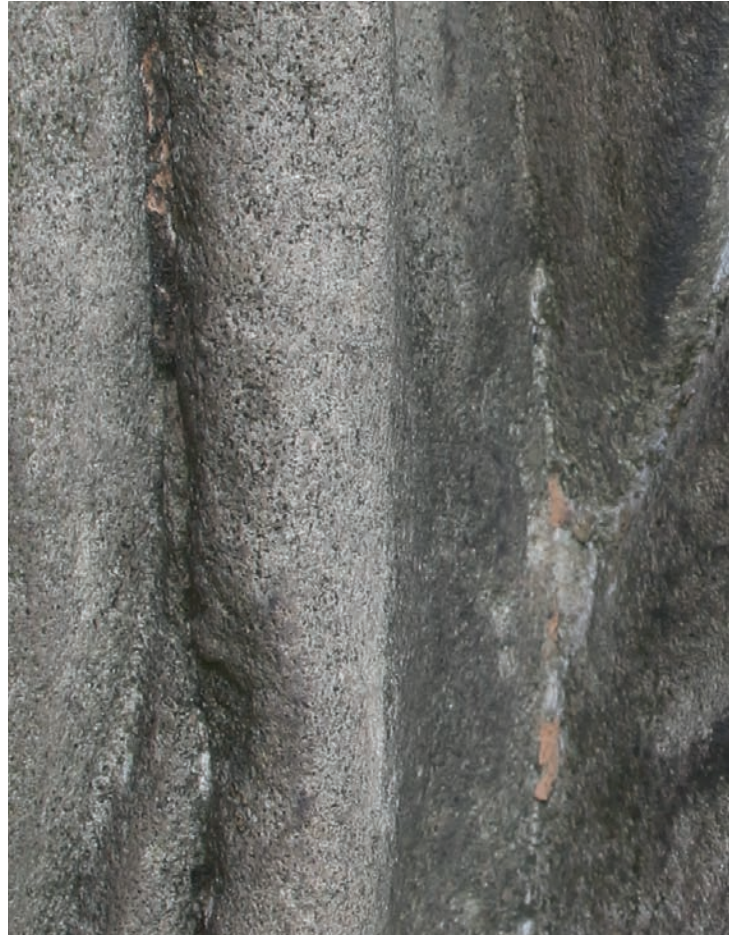
Obr. č. 33-34: Drapérie sochy Panny Marie. Detaily nálezu stop po starší povrchové úpravě v hloubkách a záhybech kamene.

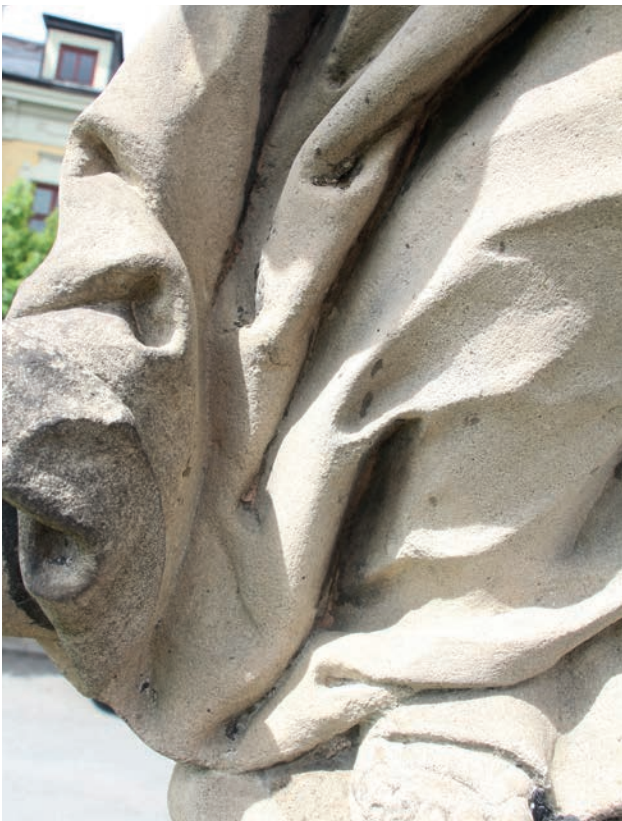
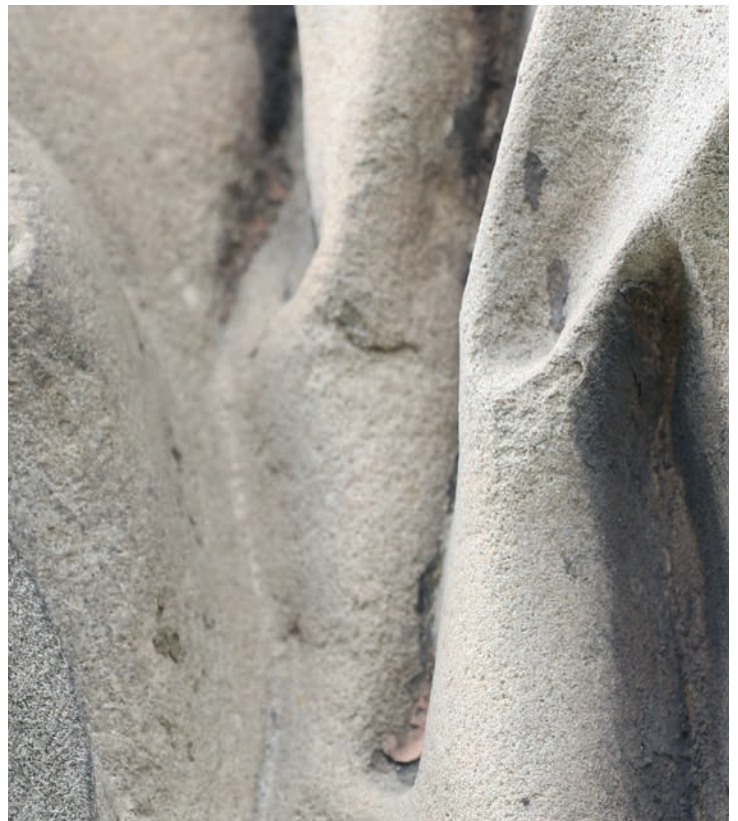
Obr. č. 35-36: Drapérie sochy Panny Marie. Detaily nálezu stop po starší povrchové úpravě v hloubkách a záhybech kamene.

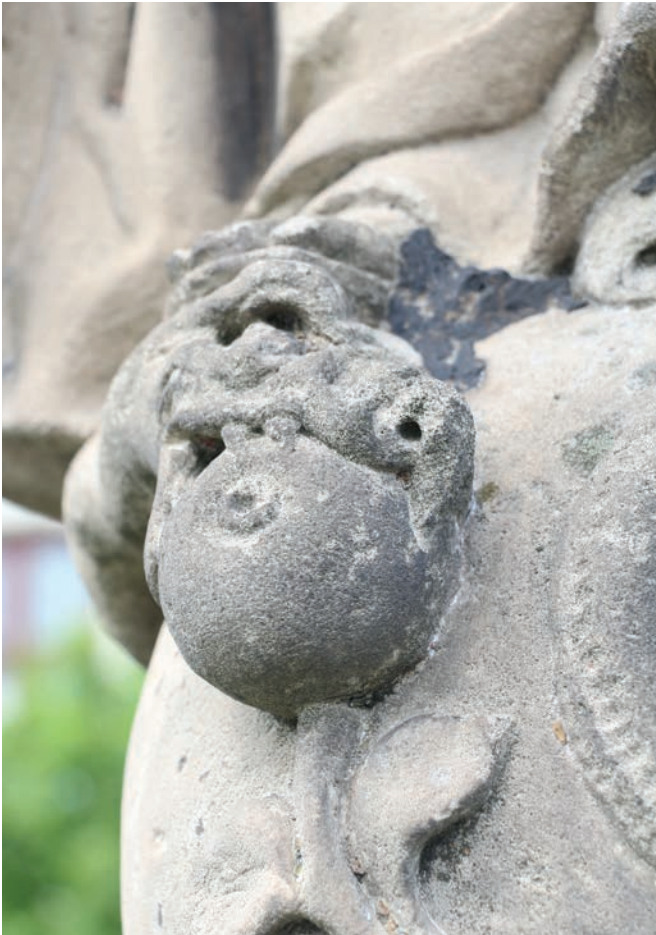
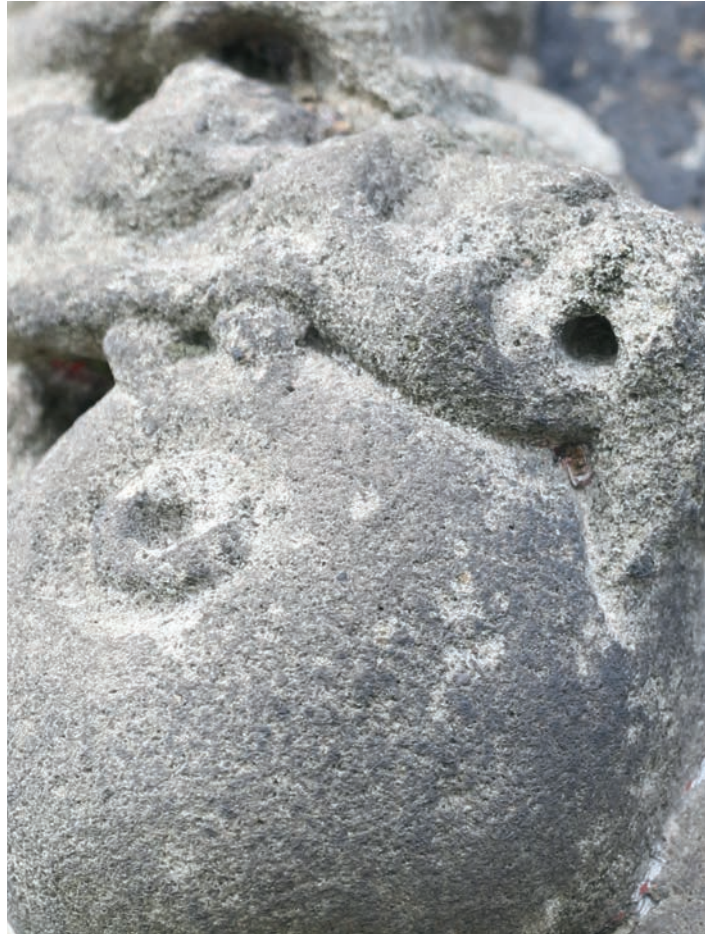
Obr. č. 37-38: Hlava hada s jablkem poznání na glóbu. Detaily nálezu stop po starší povrchové úpravě v hloubkách a záhybech kamene.

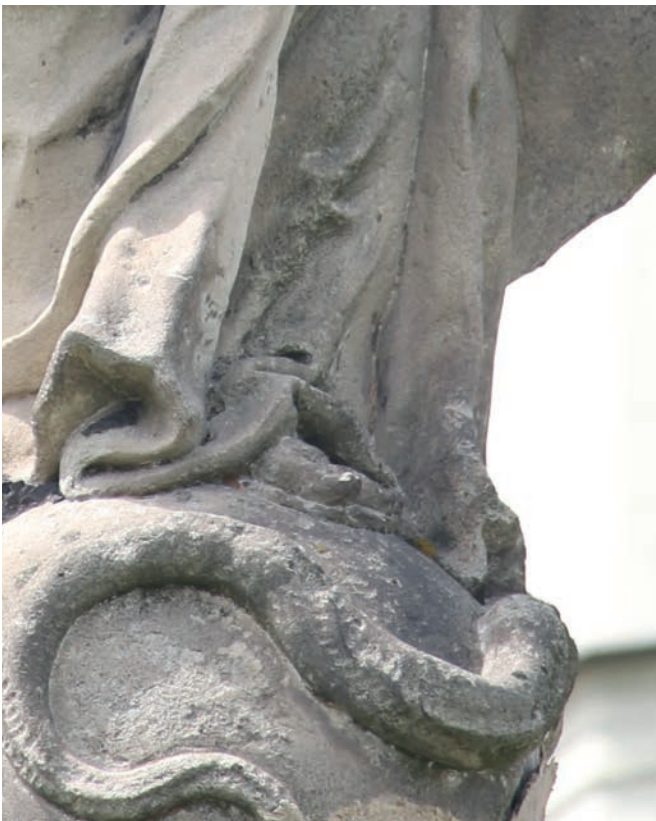
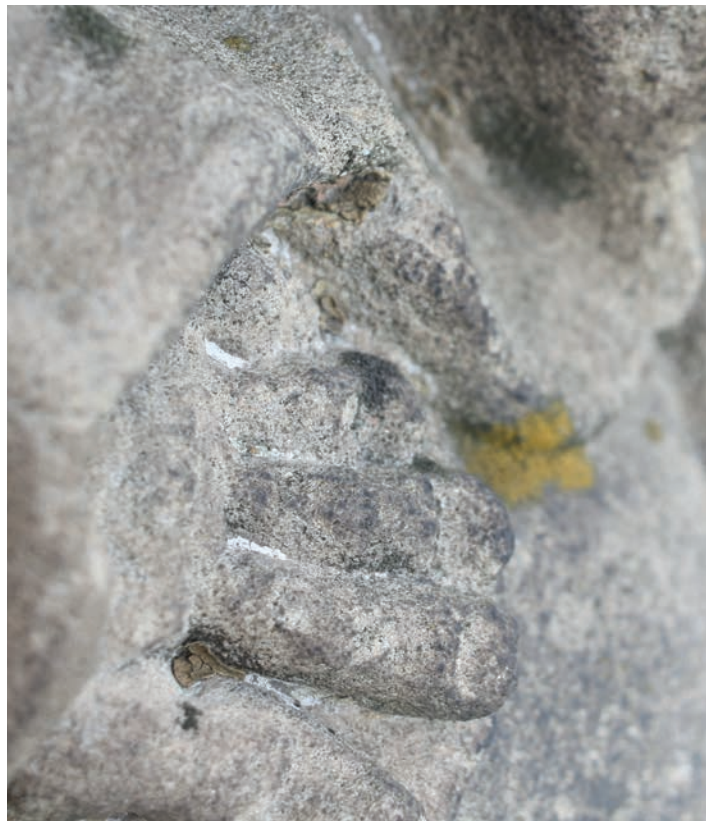
Obr. č. 39-40: Levá noha sochy Panny Marie. Detaily nálezu stop po starší povrchové úpravě v hloubkách a záhybech kamene mezi prsty.
