## Restaurátorský záměr

**Předmět restaurování:** Kalvárie

**Inventární číslo:** E78LU

**Zadavatel:** Muzeum v Bruntále

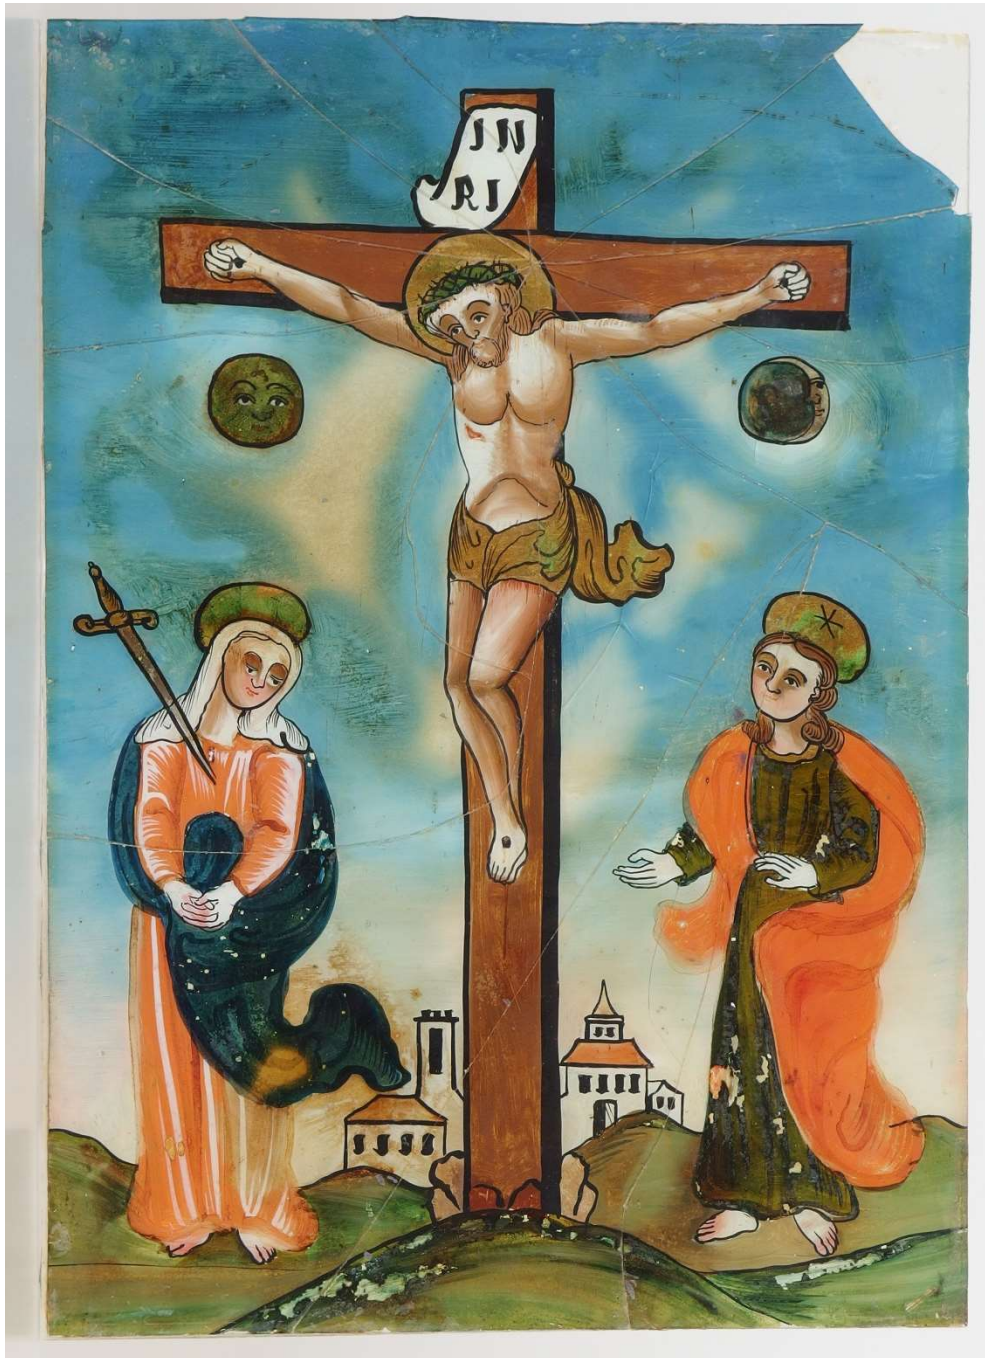
V minulosti byl proveden zásah, kdy bylo cca 20 střeptů nažehleno na podložní sklo, které bylo opatřeno voskopryskyřičnou směsí. Před nažehlením byly provedeny retuše přímo na původní malbu bez její předešlé separace. Pravý horní roh chybí.

Skleněná podložka je znečištěná z lícové strany prachovým depozitem a mastnou špínou. Původní malba je velmi značně poškozená degradací pojiv a také voskopryskyřičnou směsí, kterou byl provedený nevhodný zásah v minulosti.

1. Průzkum díla
2. Fotografická dokumentace stavu před, v průběhu a po restaurátorském zásahu
3. Demontáž z rámu a demontáž střeptů z voskopryskyřičné směsi
4. Zajištění havarijních částí
5. Čištění – mechanické i chemické
6. Konsolidace barevné vrstvy
7. Izolační vrstva
8. Scelující lokální a nápodobivá retuš
9. Závěrečná ochranná vrstva malby
10. Odstranění nečistot z lícové strany
11. Lepení a použití podložního skla na ochranu lepených spojů
12. Závěrečná úprava povrchu skleněné podložky
13. Zhotovení nového rámu
14. Adjustáž
