Restaurátorský záměr

Předmět restaurování: Panna Marie Czenstochowska

Inventární číslo: E75LU

Zadavatel: Muzeum v Bruntále

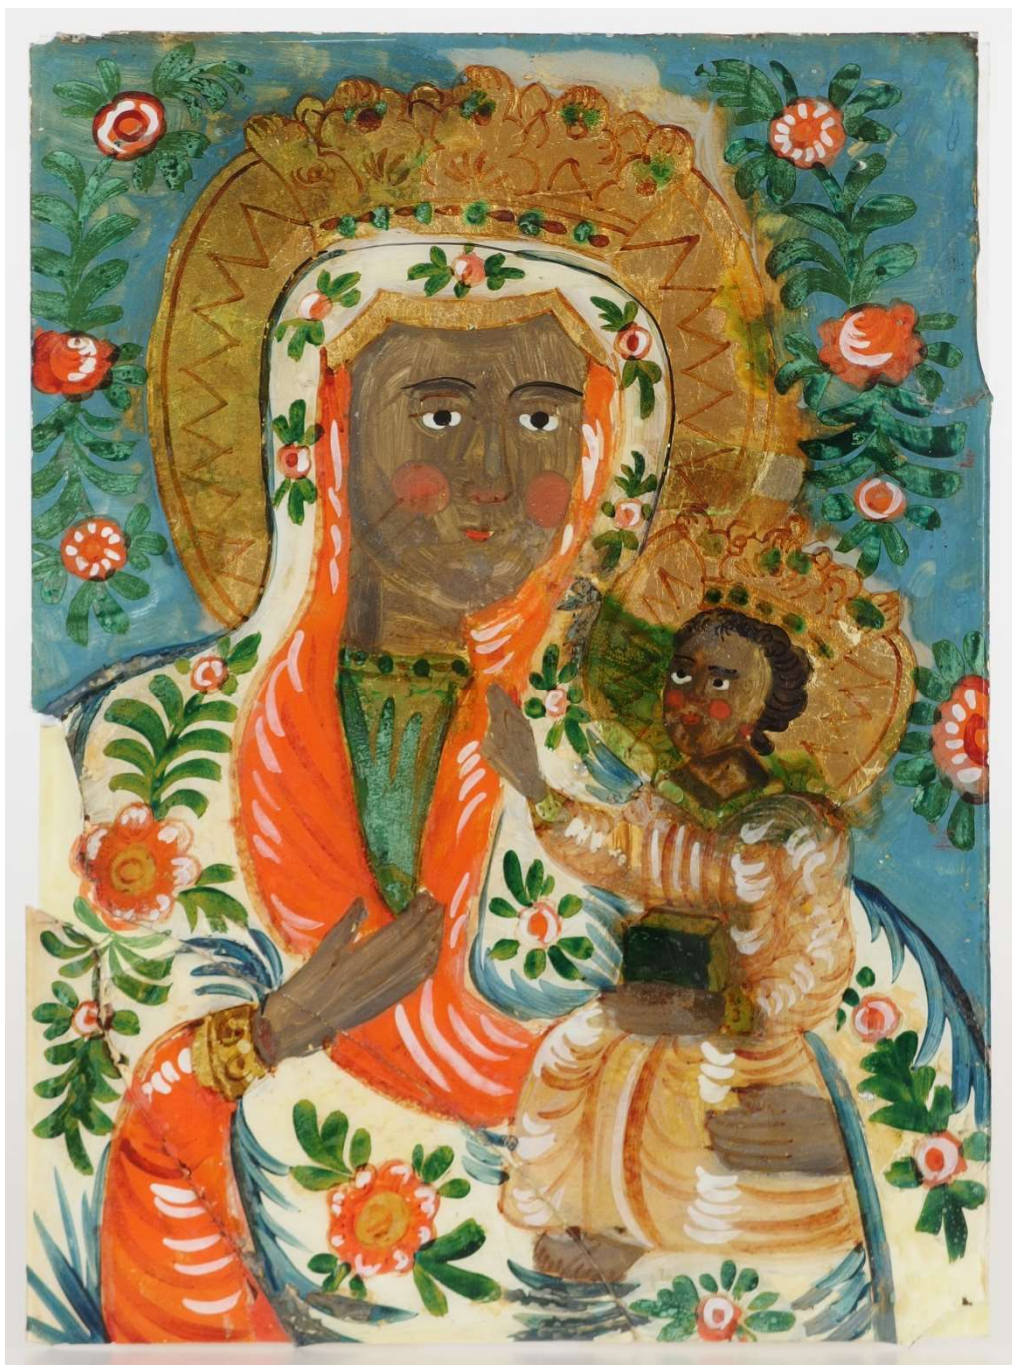
V minulosti byl proveden zásah, kdy byly 3 střepey nažehleny na podložní sklo, které bylo opatřeno voskopryskyřičnou směsí. Na podložní sklo byly provedeny i olejové retuše, tyto retuše byly provedeny zároveň i na střepey s původní malbou. Dva střepey chybí.

Skleněná podložka je znečištěná z lícové strany prachovým depozitem a mastnou špínou. Původní malba je velmi značně poškozená degradací pojiv a také voskopryskyřičnou směsí, kterou byl provedený nevhodný zásah v minulosti.

1. Průzkum díla
2. Fotografická dokumentace stavu před, v průběhu a po restaurátorském zásahu
3. Demontáž z rámu a demontáž střepeů z voskopryskyřičné směsi
4. Zajištění havarijních částí
5. Čištění – mechanické i chemické
6. Konsolidace barevné vrstvy
7. Izolační vrstva
8. Scelující lokální a nápodobivá retuš
9. Závěrečná ochranná vrstva malby
10. Odstranění nečistot z lícové strany
11. Lepení a použití podložního skla na ochranu lepených spojů
12. Závěrečná úprava povrchu skleněné podložky
13. Zhotovení nového rámu
14. Adjustáž
