## Restaurátorský záměr

**Předmět restaurování:** Ježíšek s říšským jablkem a malý Jan Křtítek

**Inventární číslo:** E103LU

**Zadavatel:** Muzeum v Bruntále

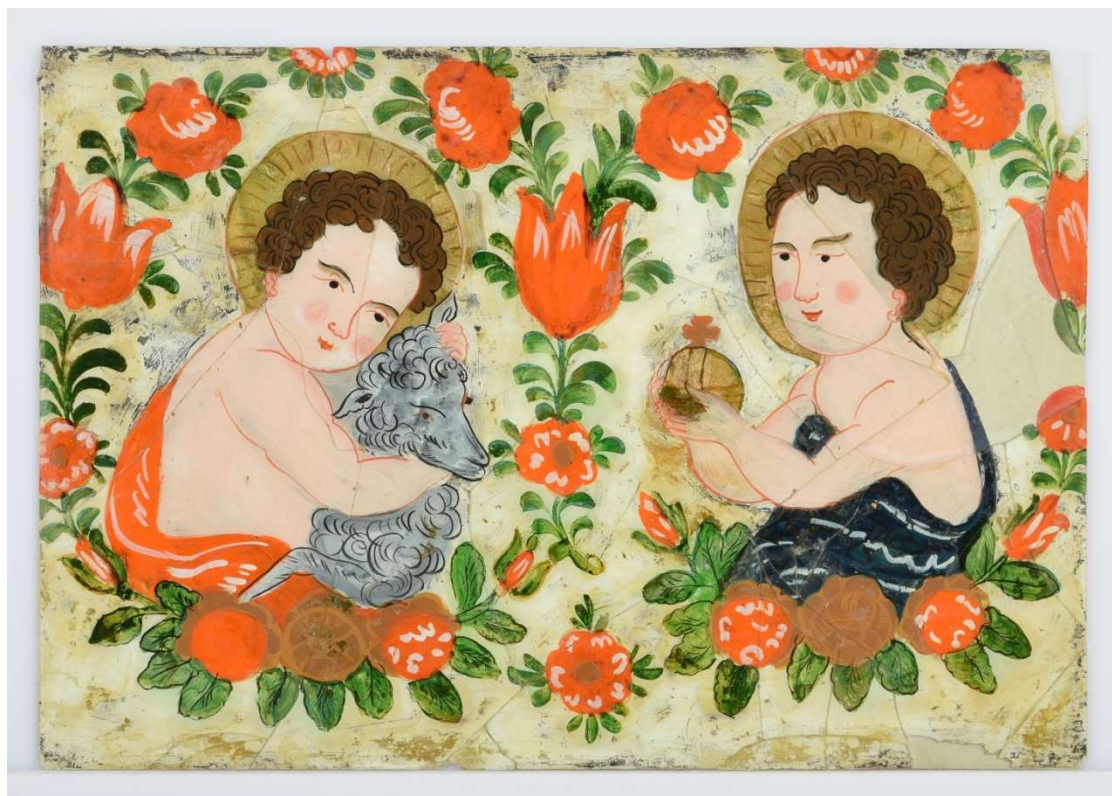
V minulosti byl proveden zásah, kdy bylo mnoho střepeů nažehleno na podložní sklo, které bylo opatřeno voskopryskyřičnou směsí. Na podložní sklo byly provedeny i olejové retuše, tyto retuše byly provedeny zároveň i na střepy s původní malbou. Dva velké kusy sklomalby chybí.

Podmalbě chybí rám.

Skleněná podložka je znečištěná z lícové strany prachovým depozitem a mastnou špínou. Původní malba je velmi značně poškozená degradací pojiv a také voskopryskyřičnou směsí, kterou byl provedený nevhodný zásah v minulosti.

1. Průzkum díla
2. Fotografická dokumentace stavu před, v průběhu a po restaurátorském zásahu
3. Demontáž z rámu a demontáž střepeů z voskopryskyřičné směsi
4. Zajištění havarijních částí
5. Čištění – mechanické i chemické
6. Konsolidace barevné vrstvy
7. Izolační vrstva
8. Scelující lokální a nápodobivá retuš
9. Závěrečná ochranná vrstva malby
10. Odstranění nečistot z lícové strany
11. Lepení a použití podložního skla na ochranu lepených spojů
12. Závěrečná úprava povrchu skleněné podložky
13. Zhotovení nového rámu
14. Adjustáž
