Restaurátorský záměr

Předmět restaurování: Ukřižovaný Kristus (Dokonáno jest)

Inventární číslo: E109LU

Zadavatel: Muzeum v Bruntále

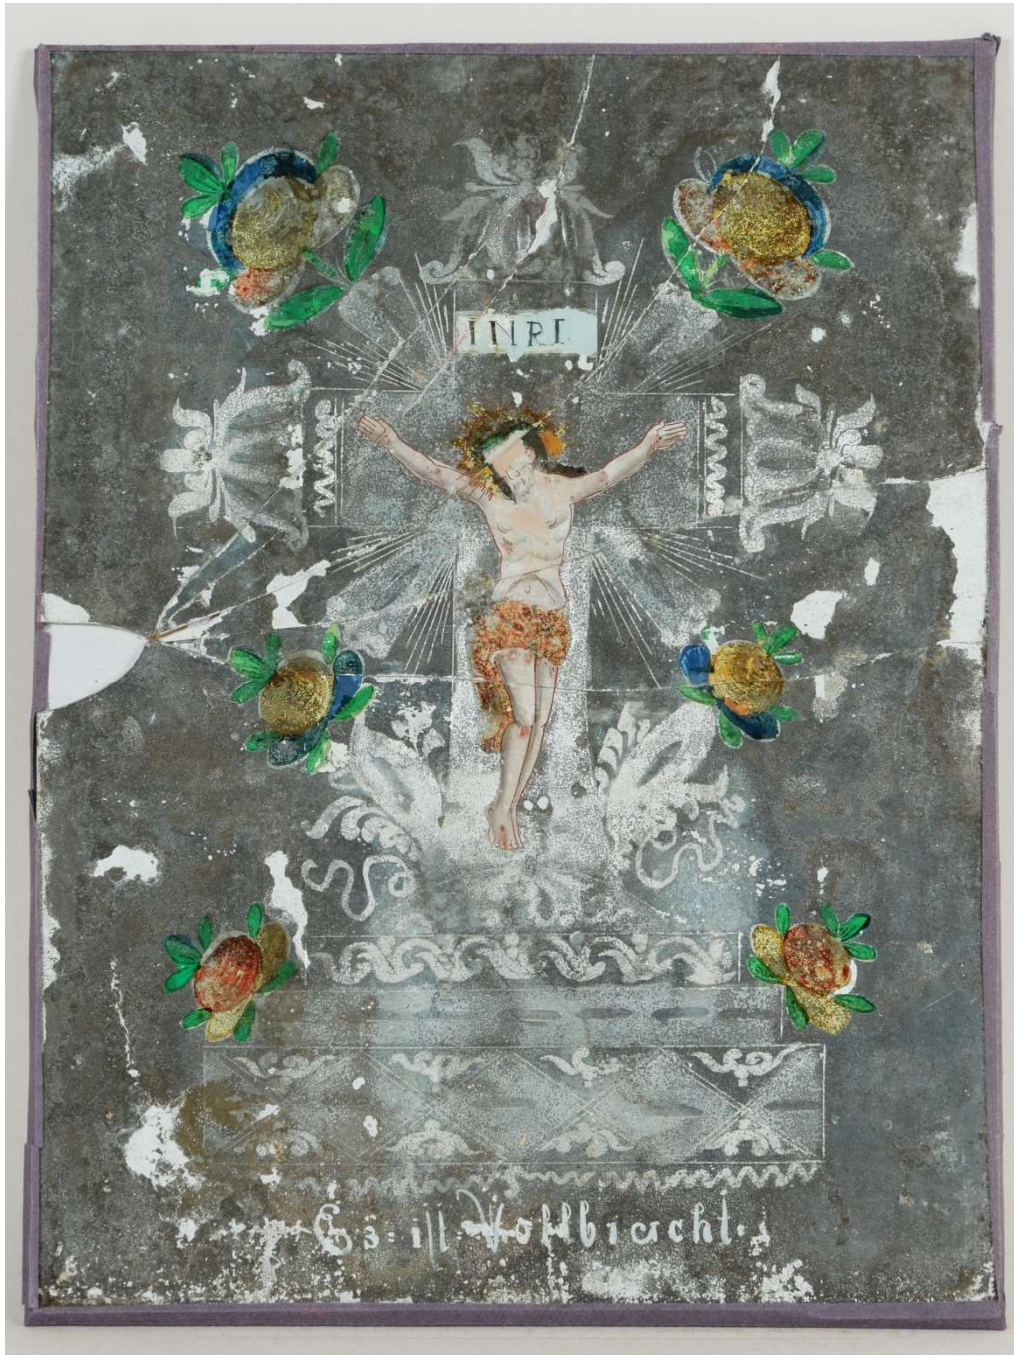
V minulosti byl proveden zásah, kdy bylo 6 střepeů nažehleno na podložní sklo, které bylo opatřeno voskopryskyřičnou směsí. Na podložní sklo byly provedeny i olejové retuše, tyto retuše byly provedeny zároveň i na střepy s původní malbou. Nažehlené střepy jsou již uvolněné. Značná část malby je již setřená. Část střepeů chybí. Amalgámové pozadí je značně zkorodované, na četných místech jsou již korozivní produkty odpadané. Podmalbě chybí rám. Je adjustovaná do fólie s ochranným loubkem na zádech.

Skleněná podložka je znečištěná z lícové strany prachovým depozitem a mastnou špínou. Původní malba je velmi značně poškozená degradací pojiv a také voskopryskyřičnou směsí, kterou byl provedený nevhodný zásah v minulosti.

1. Průzkum díla
2. Fotografická dokumentace stavu před, v průběhu a po restaurátorském zásahu
3. Demontáž z rámu a demontáž střepeů z voskopryskyřičné směsi
4. Zajištění havarijních částí
5. Čištění – mechanické i chemické
6. Konsolidace barevné vrstvy
7. Izolační vrstva
8. Scelující lokální a nápodobivá retuš
9. Závěrečná ochranná vrstva malby
10. Odstranění nečistot z lícové strany
11. Lepení a použití podložního skla na ochranu lepených spojů
12. Závěrečná úprava povrchu skleněné podložky
13. Zhotovení nového rámu
14. Adjustáž
